2) Studio – 1<sup>er</sup> étage – porte droite

### 3) Studio – 1<sup>er</sup> étage – porte gauche

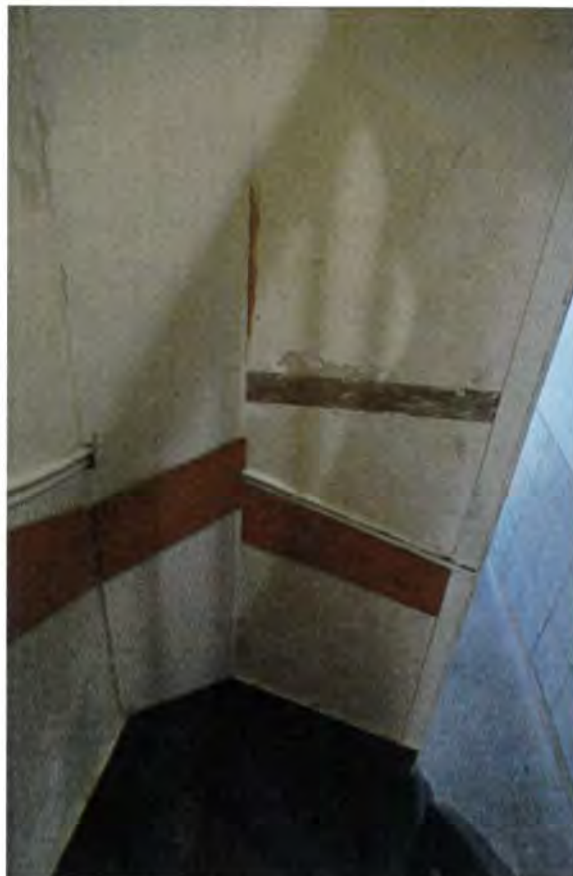
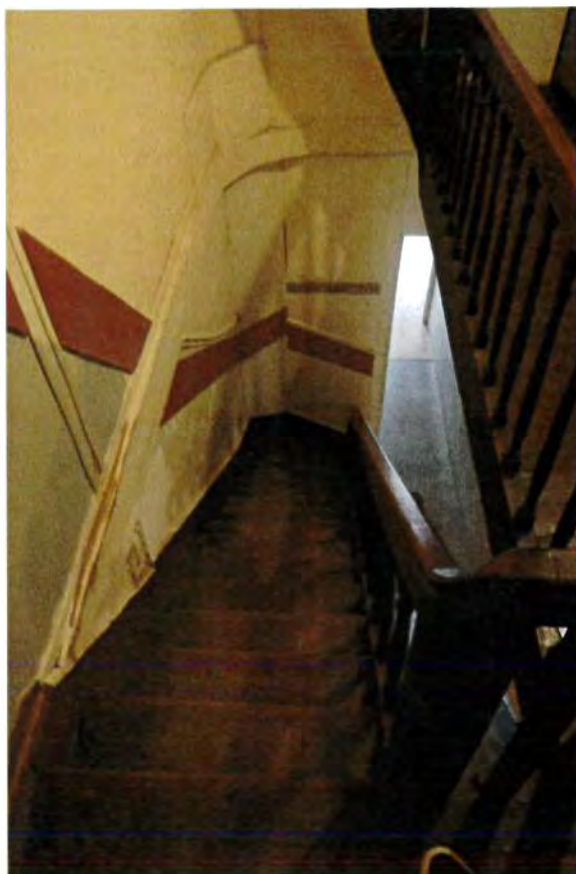
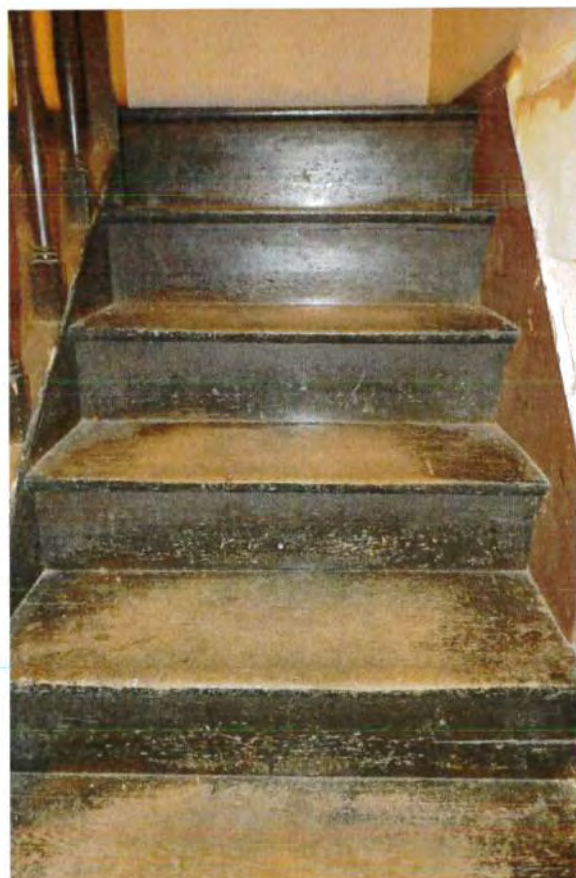
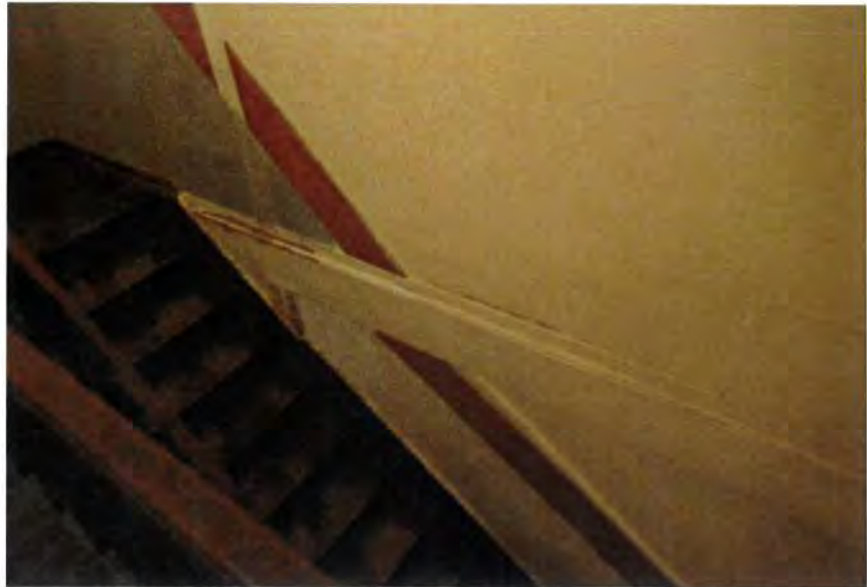
On accède à l'étage supérieur au moyen d'un escalier en bois vernis équipé d'une rampe de sécurité assortie. Cet escalier est de constitution ancienne. Le vernis qui recouvre les marches est usé et laisse apparaître, partout, le bois brut en dessous.

Les murs de la cage d'escalier sont peints. Globalement, ils sont en mauvais état. La peinture est encrassée, usée et défraîchie, à refaire. J'y relève également plusieurs impacts. En partie centrale, ils accueillent une frisette en bois.

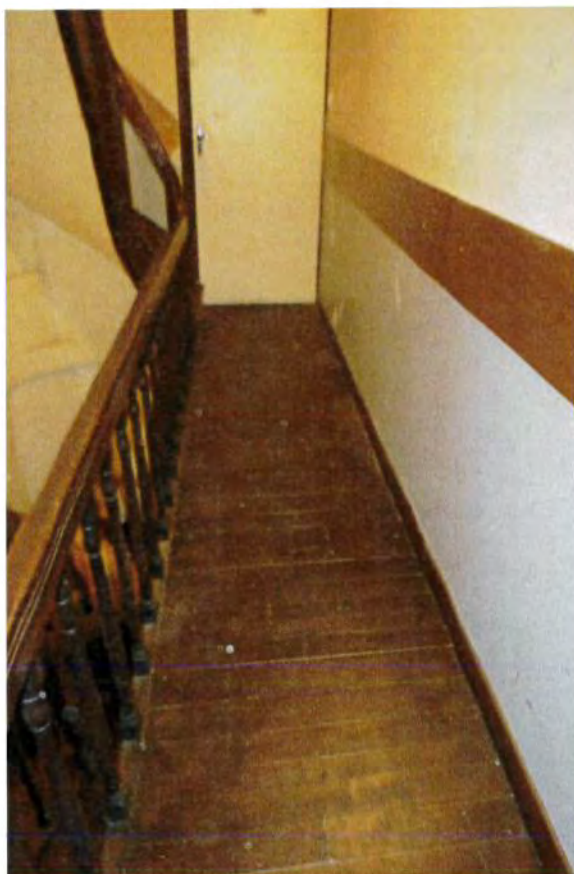
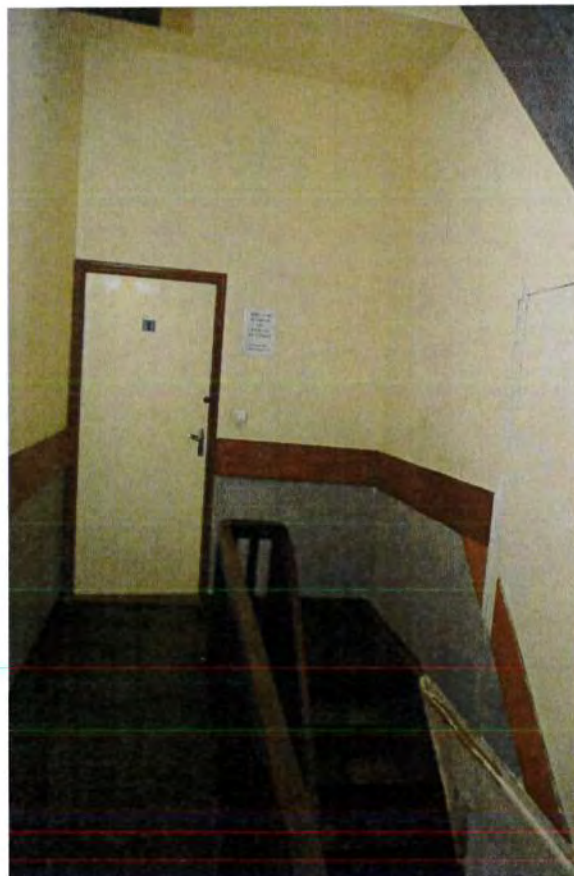
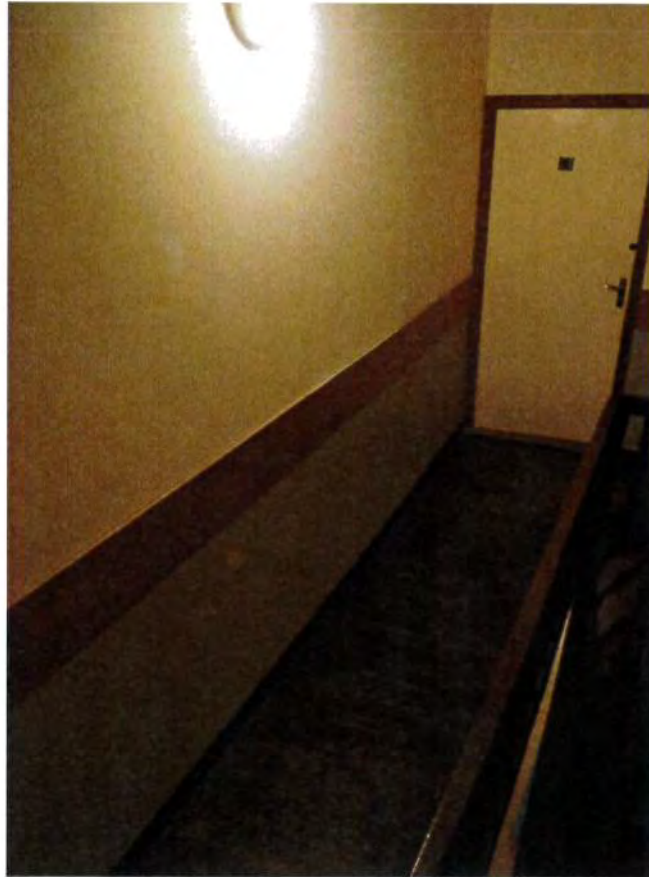
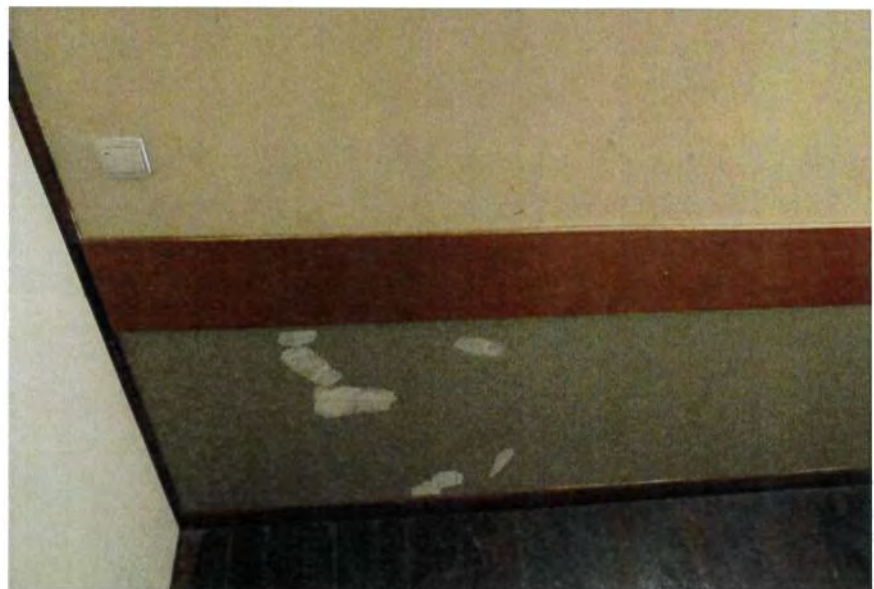
Le palier du 1<sup>er</sup> étage dessert deux appartements.

Le sol consiste en un parquet massif vernis assorti à l'escalier. Son verni est encrassé et usé.

Les murs sont identiques à ceux de la cage d'escalier et présentent les mêmes dégradations.

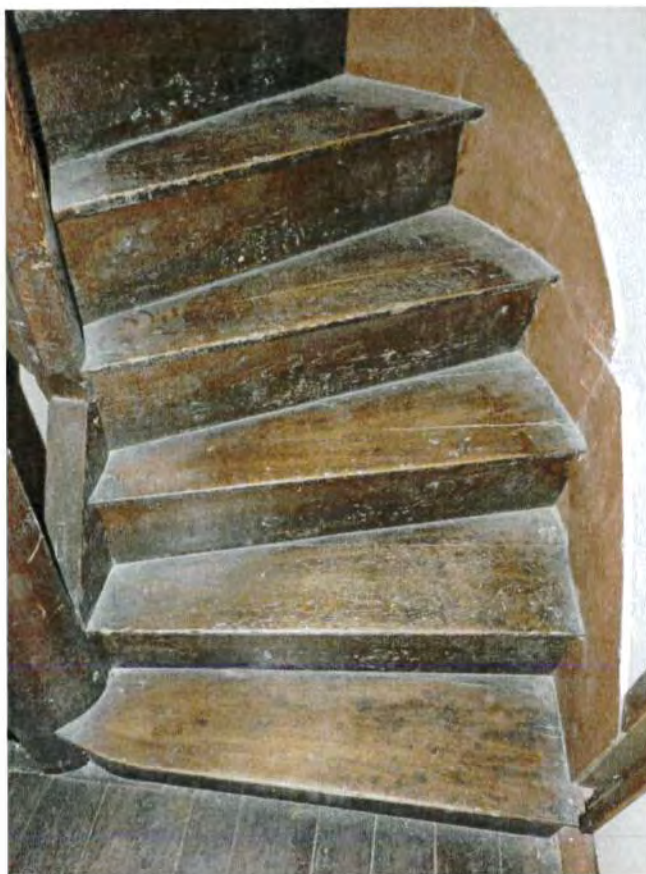
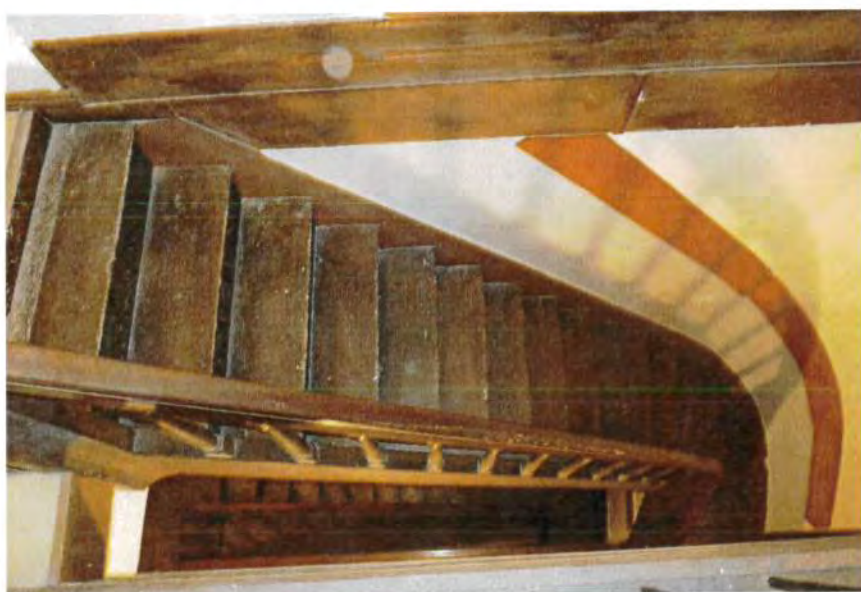
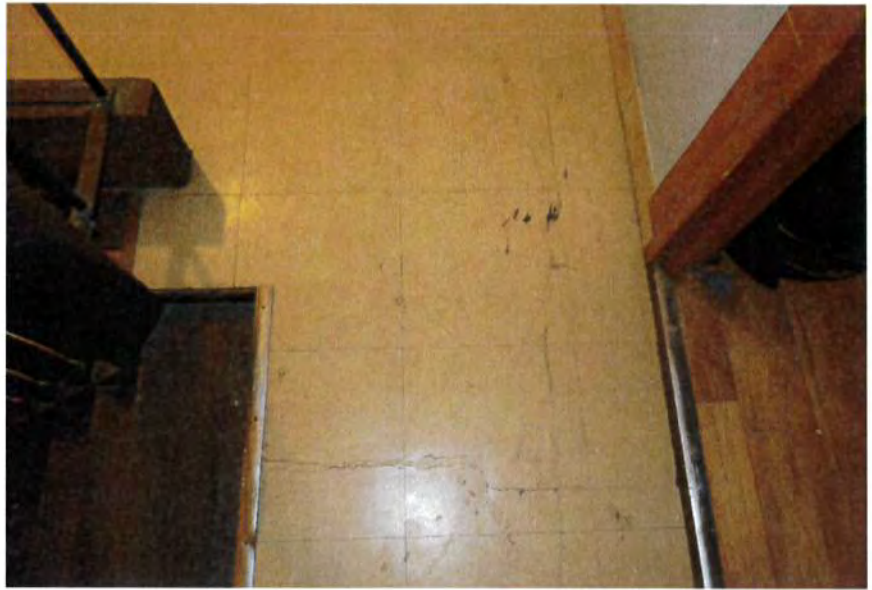
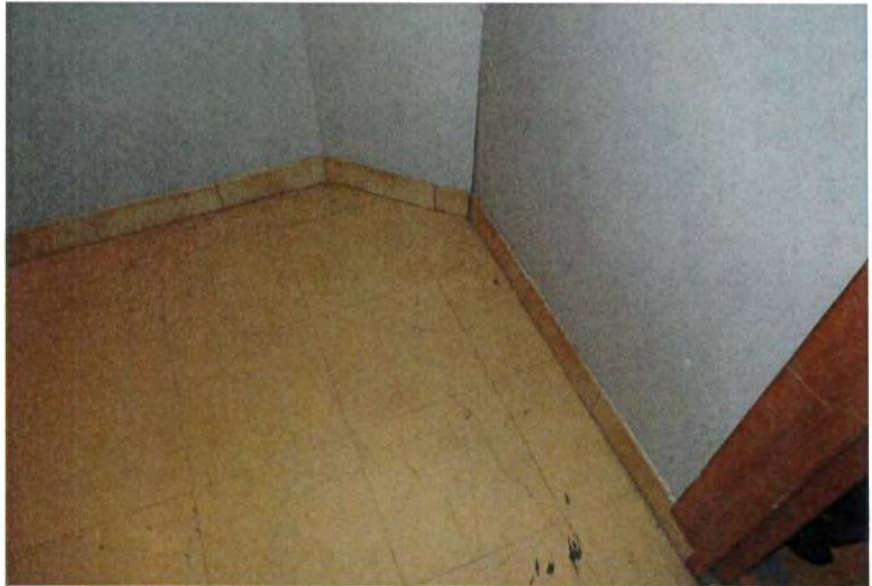
Un nouvel escalier permet, enfin, de desservir le 2<sup>ème</sup> étage de l'immeuble. Il est identique au précédent. Les murs de la cage de cet escalier sont peints et comportent une frisée centrale en bois. Ils sont en meilleur état que ceux du précédent mais présentent néanmoins quelques légères traces et quelques impacts.

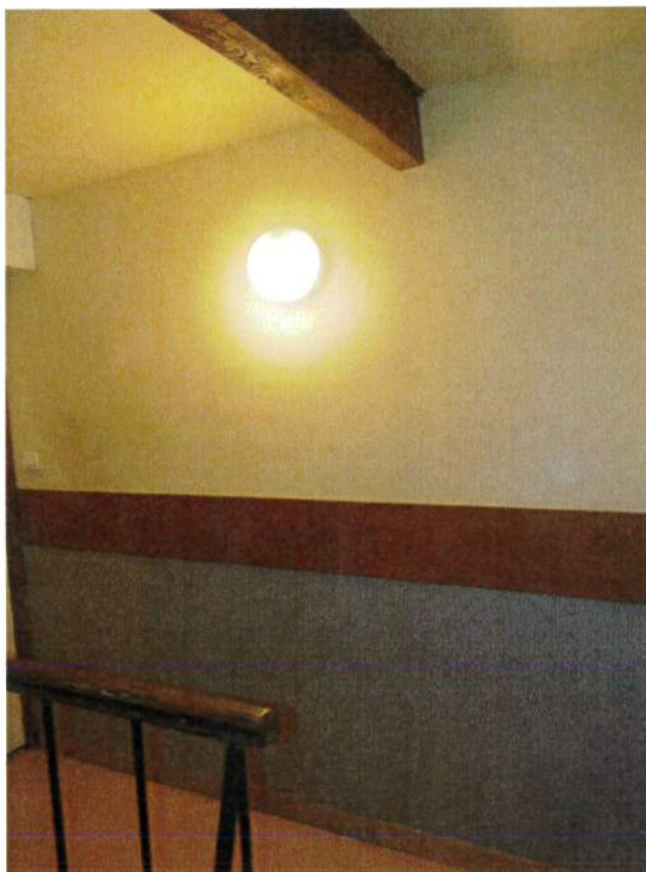
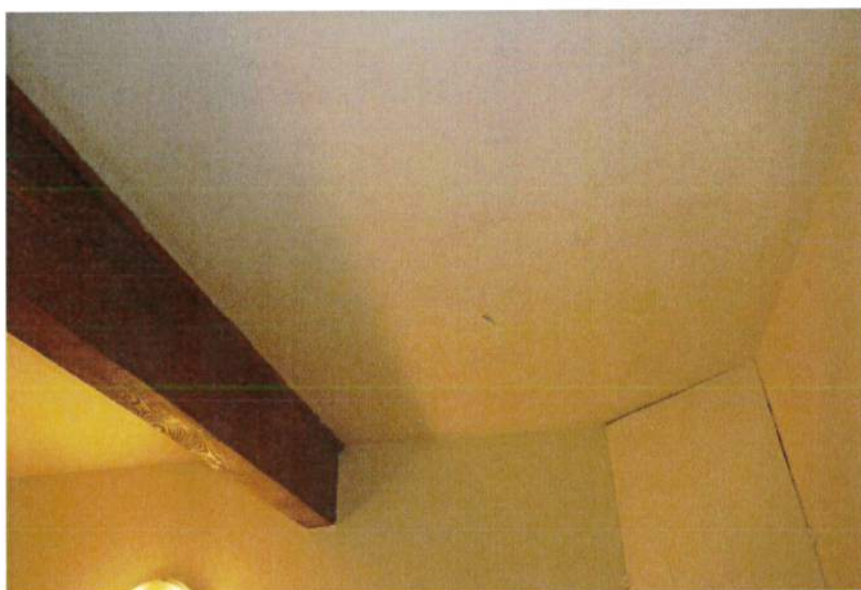
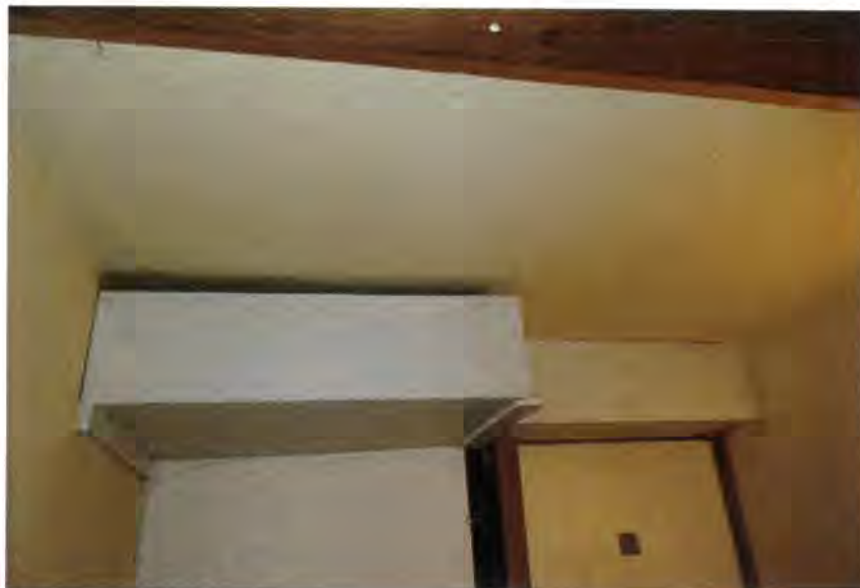
Le sol est recouvert de dalles thermocollantes en mauvais état, très impactées, fissurées et abimées de toutes parts.

Les murs comportent des plinthes carrelées. Ils sont peints et accueillent une frisée centrale en bois. J'y relève là encore, de nombreux impacts, de nombreuses irrégularités et traces.

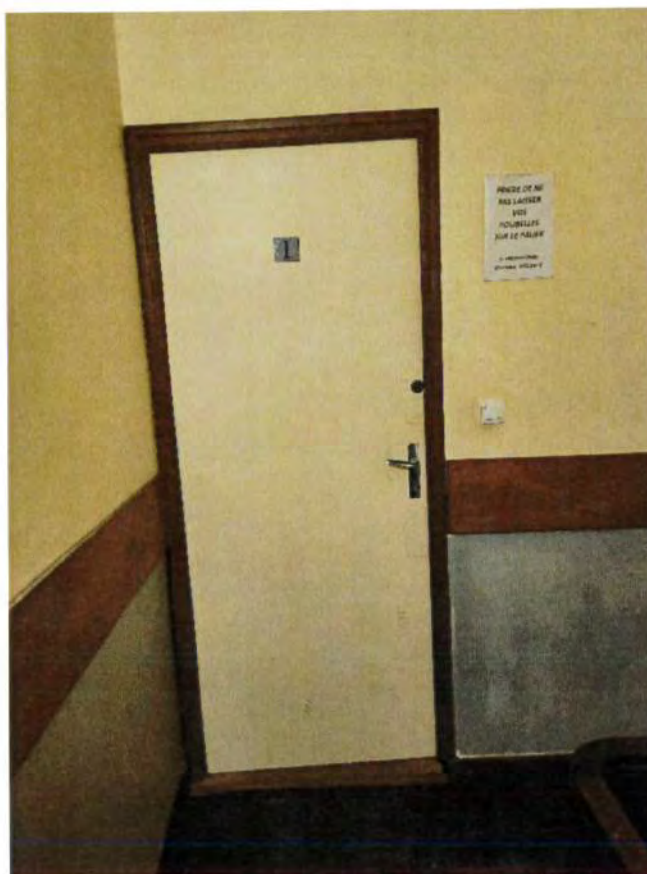
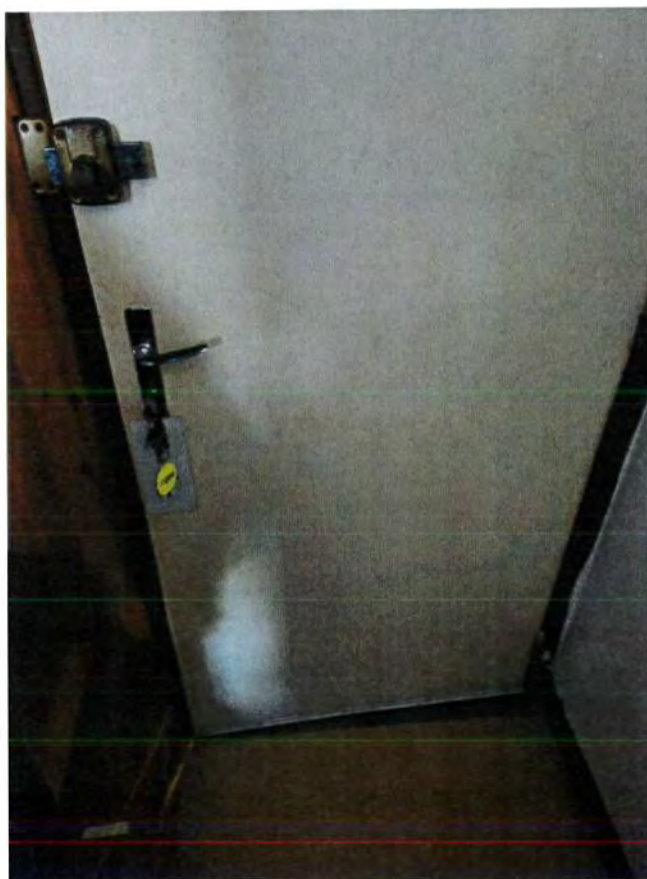
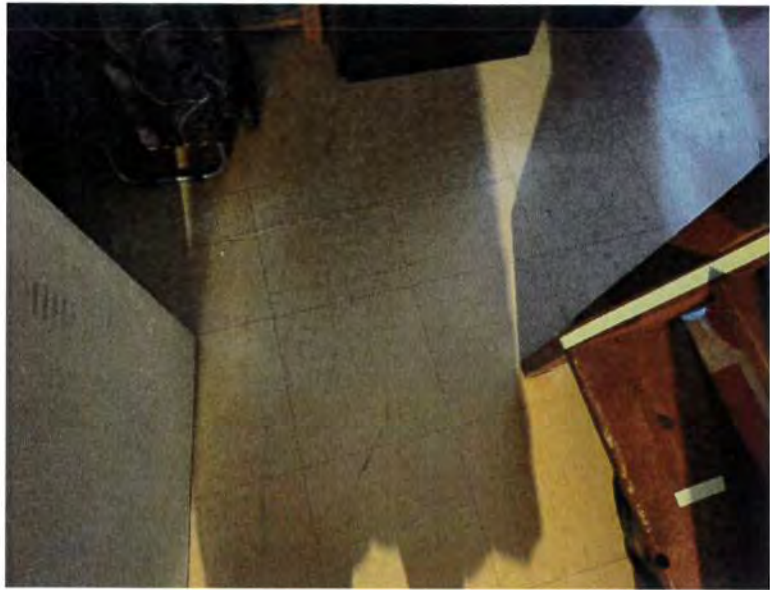
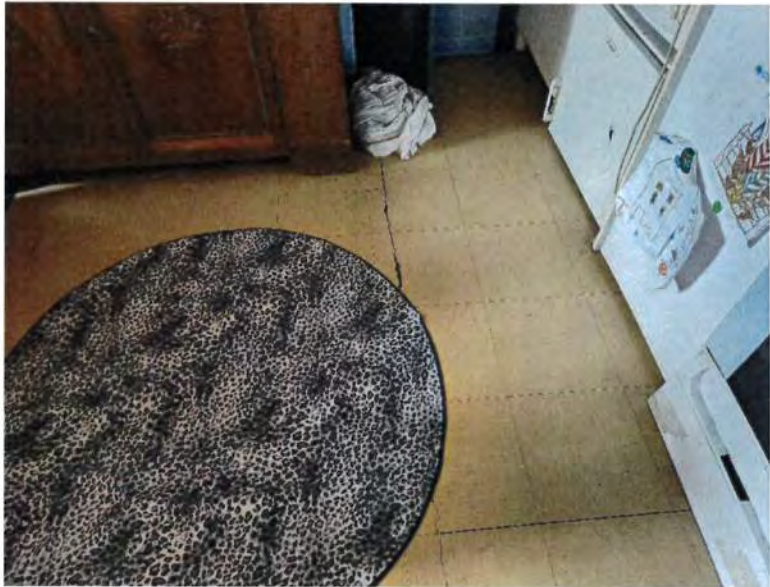
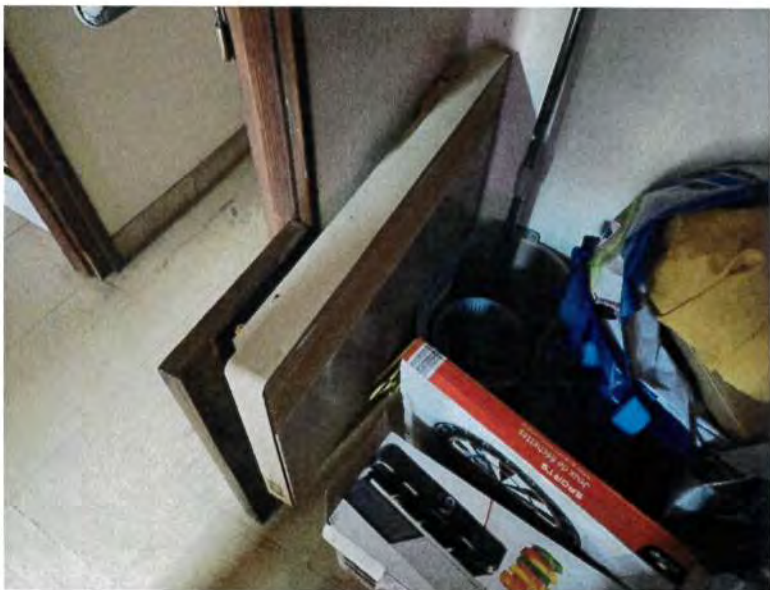
On y accède depuis le palier du 1<sup>er</sup> étage. L'accès s'effectue au moyen d'une porte battante, simple, pleine, peinte équipée d'une poignée métallique, d'une serrure et d'un verrou. La peinture qui la recouvre présente de nombreuses taches et traces.

Cet appartement dispose d'un système de chauffage électrique par convecteurs néanmoins la plupart de ces équipements sont vétustes. Seul le convecteur de la pièce principale semble être de constitution plus récente. Mon interlocuteur me précise qu'il a été récemment remplacé et que c'est la raison pour laquelle le mur est abîmé à proximité.

L'unique fenêtre, en PVC, est équipée de double-vitrage. Elle a été récemment remplacée d'après mon interlocuteur car la précédente n'était plus étanche. Aussi, à proximité, des traces d'infiltrations d'eau sont encore visibles sur le mur mais aussi au niveau du plafond.

Les différents revêtements, notamment les revêtements de sol sont vétustes et en mauvais état général. Il en va de même des équipements de salle de bain manifestement anciens.

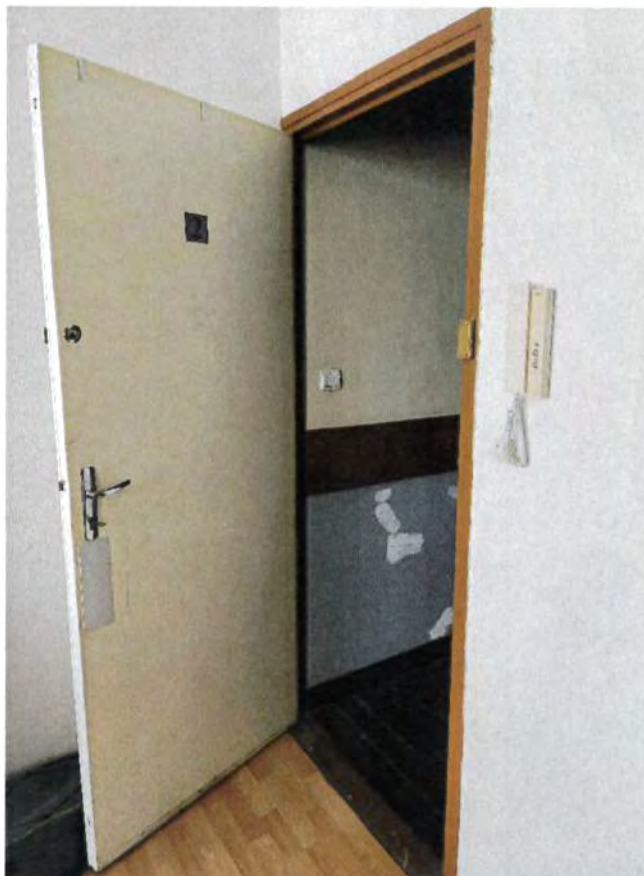
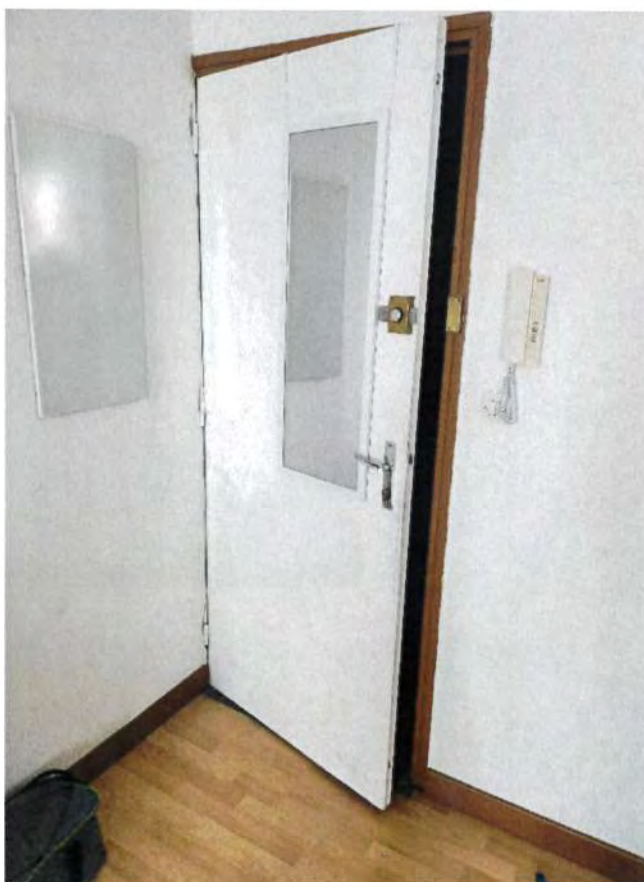
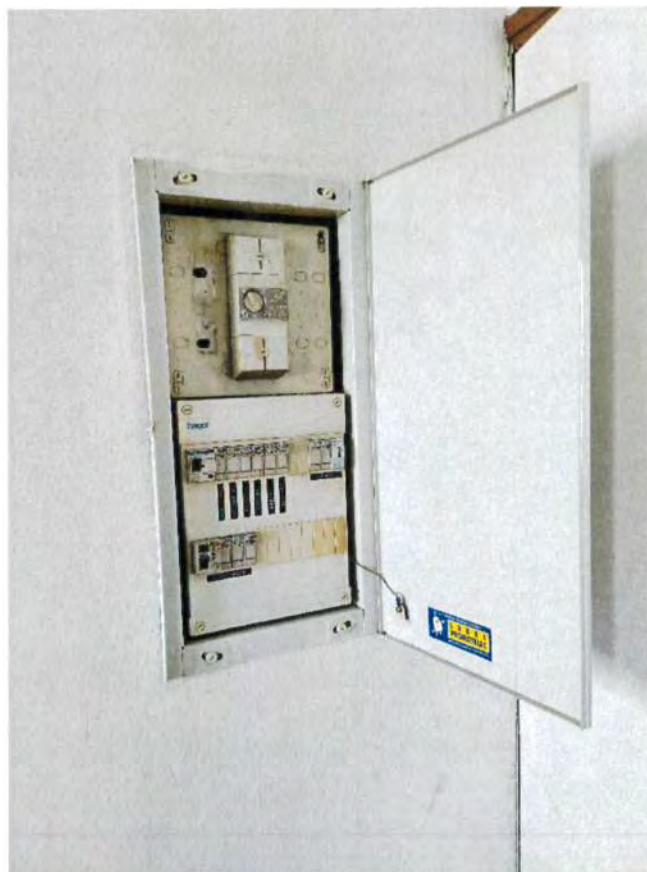
J'y accède depuis le palier du 1<sup>er</sup> étage. L'accès s'effectue au moyen d'une porte battante, simple, pleine, peinte équipée d'une poignée métallique, d'une serrure et d'un verrou. La peinture qui la recouvre présente de nombreuses taches et traces.

Les différents revêtements, notamment les revêtements de sol de la salle d'eau et de la mezzanine sont vétustes et en mauvais état général. Il en va de même des équipements de salle de bain manifestement anciens.

Globalement, cet appartement n'est pas en bon état d'usage et d'entretien.
