# PROCES VERBAL DESCRIPTIF

LE 06.12.2023

-Une maison à usage d'habitation située commune de ROMILLY SUR SEINE 10100, 254 rue Gabriel Péri comprenant :

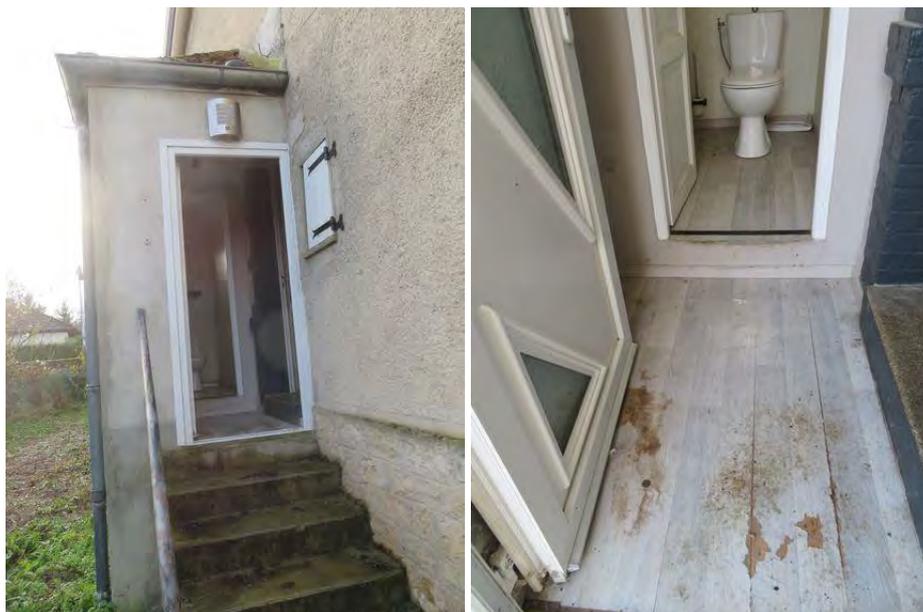
Le sol est constitué d'un parquet flottant hors d'usage.

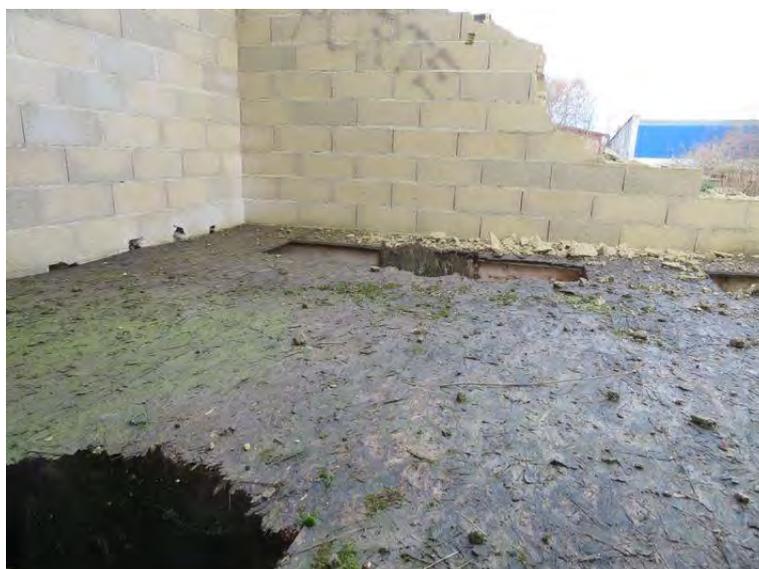
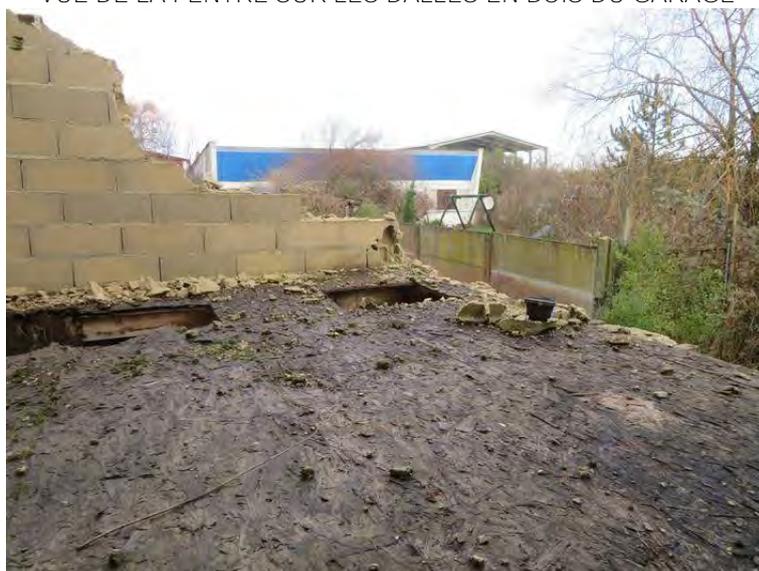
VUE DE LA FENTRE SUR LES DALLES EN BOIS DU GARAGE

**Côté arrière présence d'une fenêtre en bois simple vitrage donnant sur le plancher qui correspond manifestement au plafond du garage en panneaux de bois qui sont fortement dégradés par les intempéries puisque ce plancher n'est pas couvert par un toit.** Les parpaings sont cassés à plusieurs endroits sur les côtés.

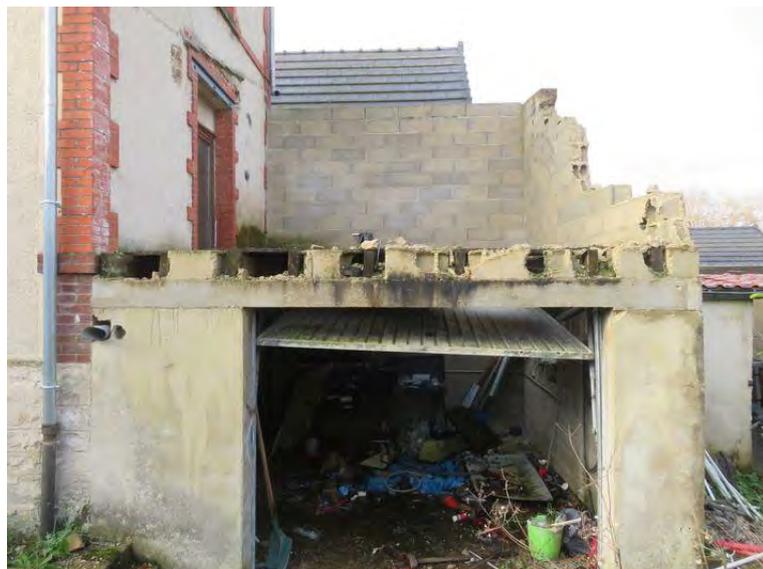
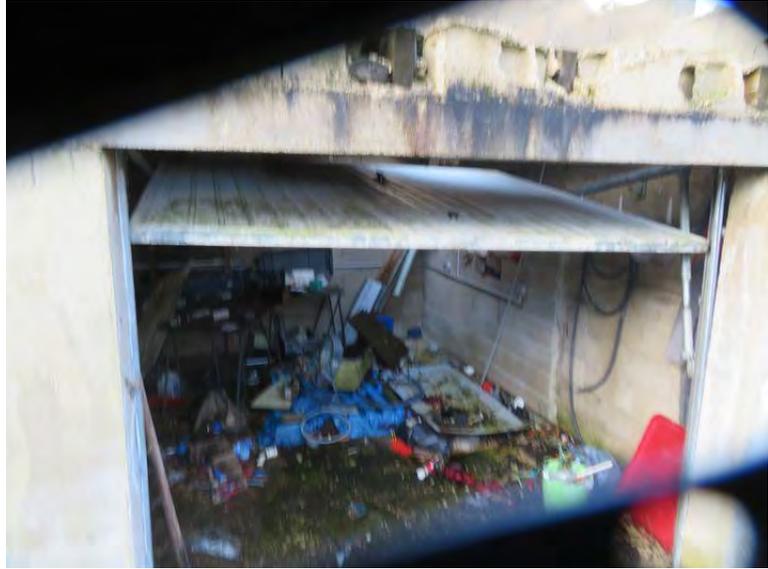
**La porte de garage est métallique, il s'agit d'une porte à bascule. Elle est en mauvais état, en effet je constate que les côtés de fixation de cette porte ne tiennent plus parfaitement.**

Le garage correspond à une structure en parpaings en mauvais état notamment en partie haute puisque je constate que des morceaux de mur ont été démolis manifestement cassés.

Le toit correspond en fait à un plancher avec plaques de bois isoplane qui sont dégradées par les intempéries.

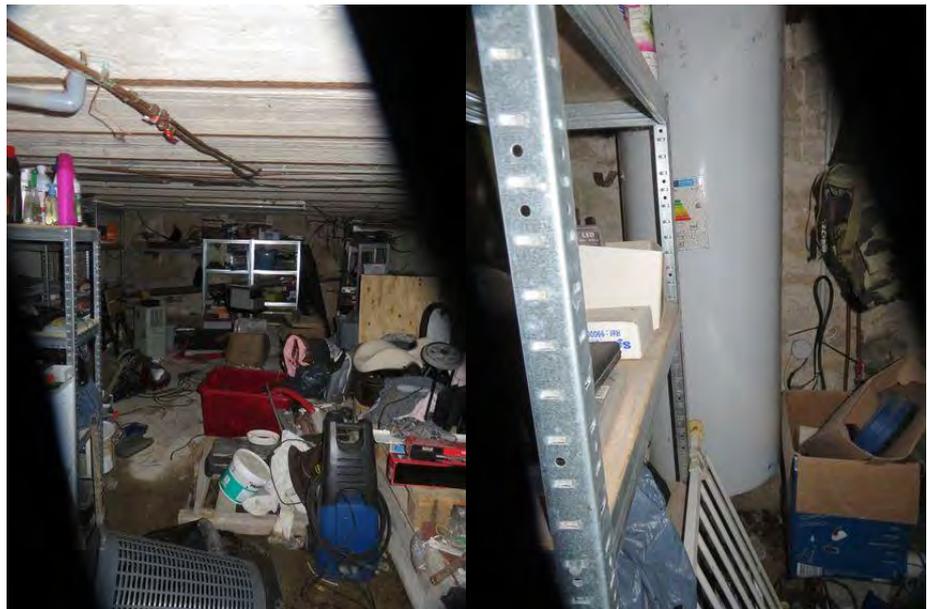
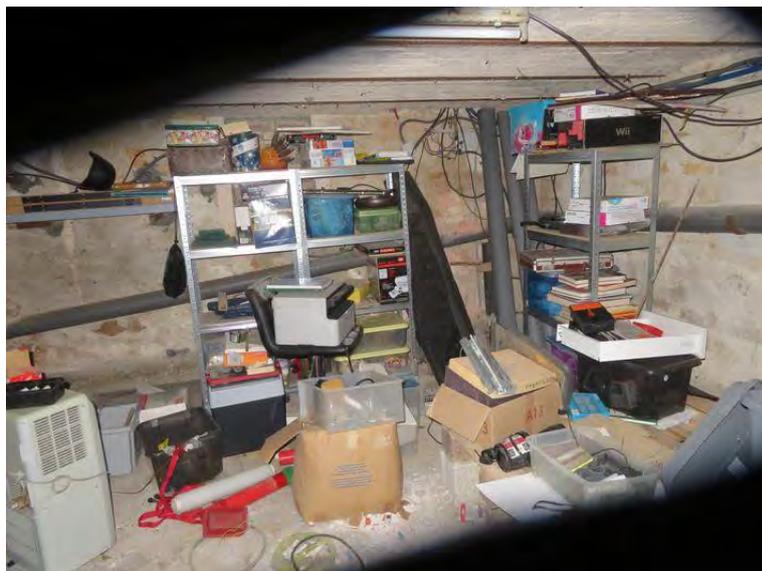
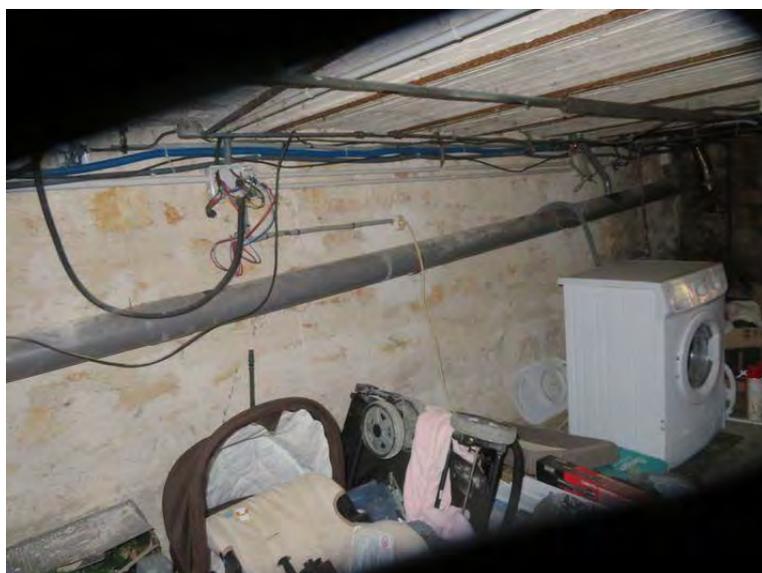
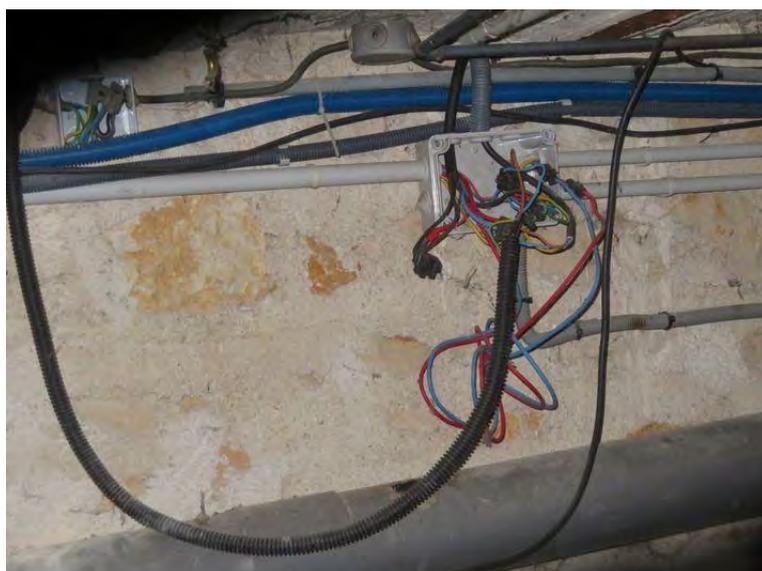
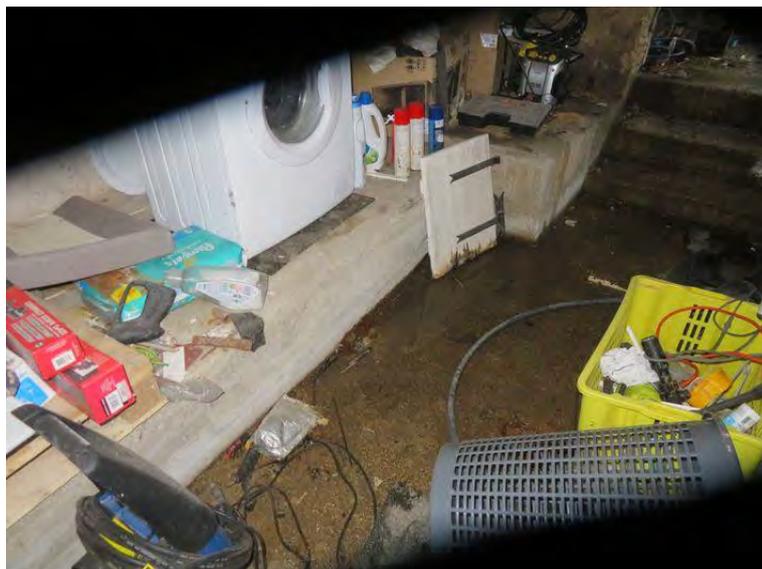
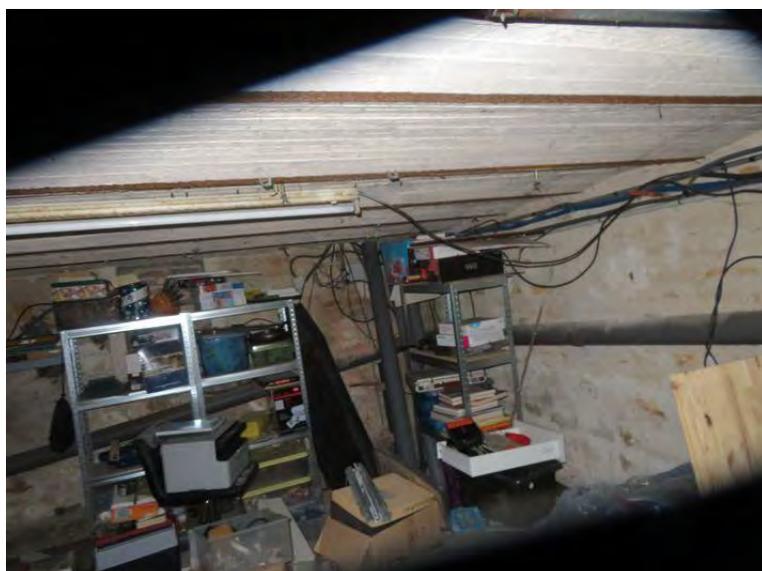
Je constate la présence d'eau stagnante sur le sol.

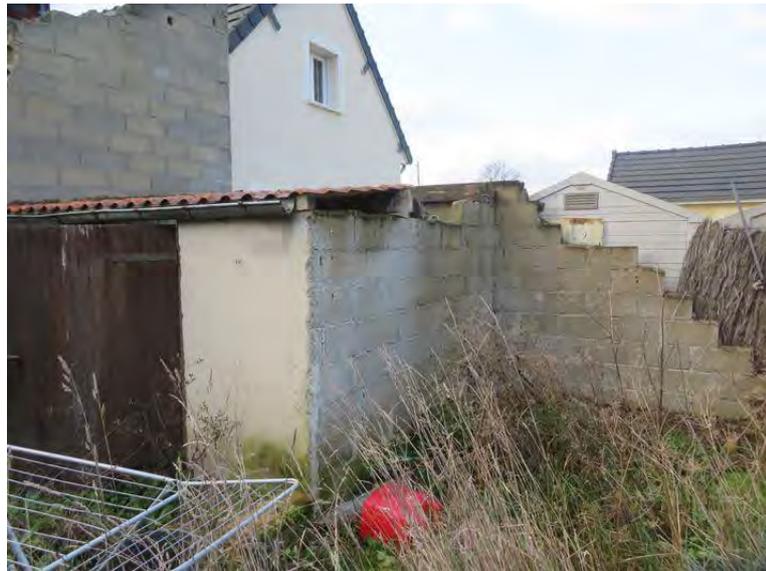
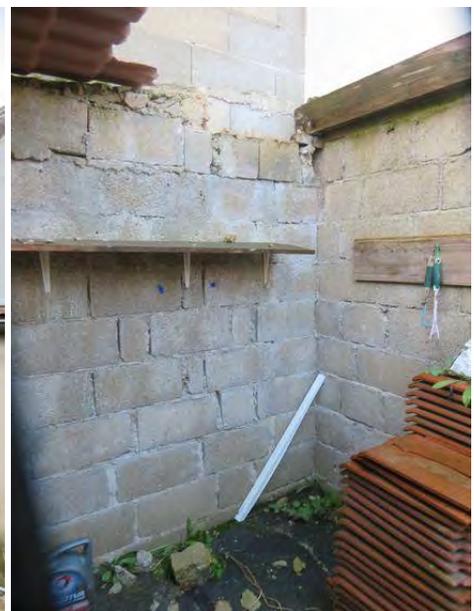
Le toit est pour partie démonté, il était en shingle.
