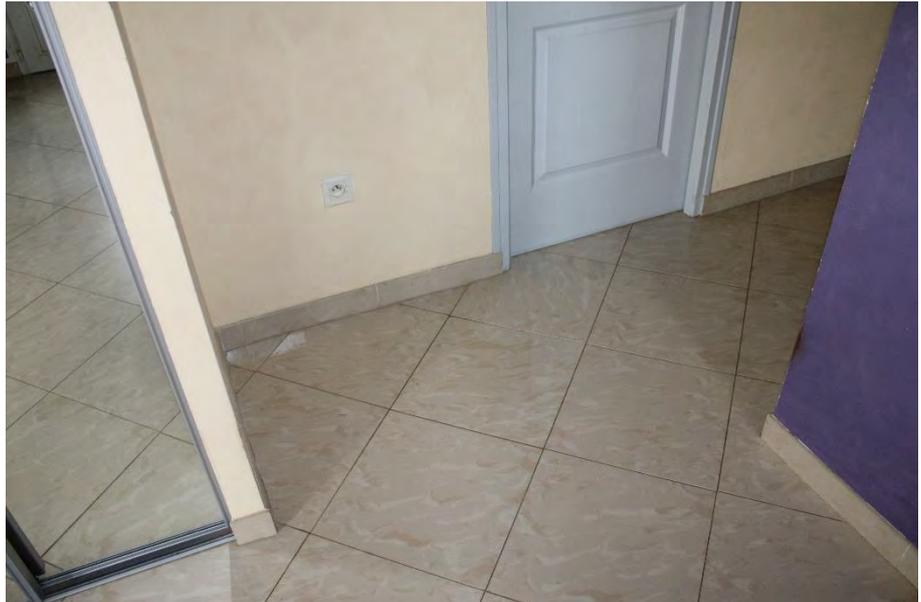
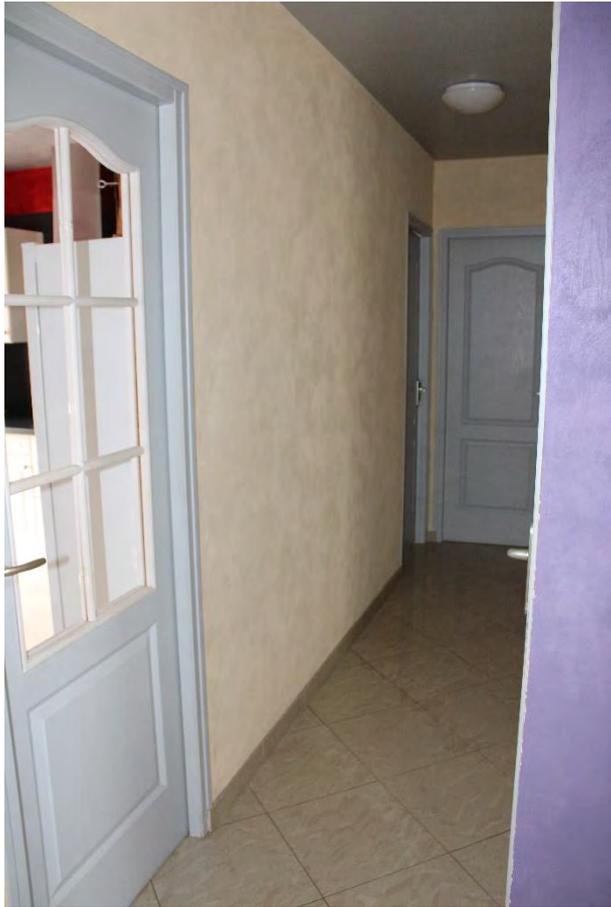
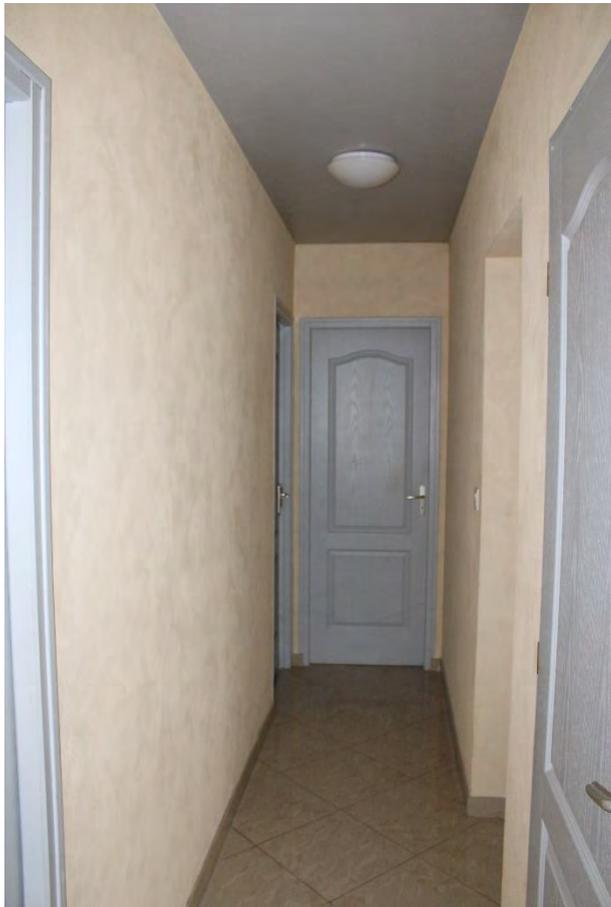
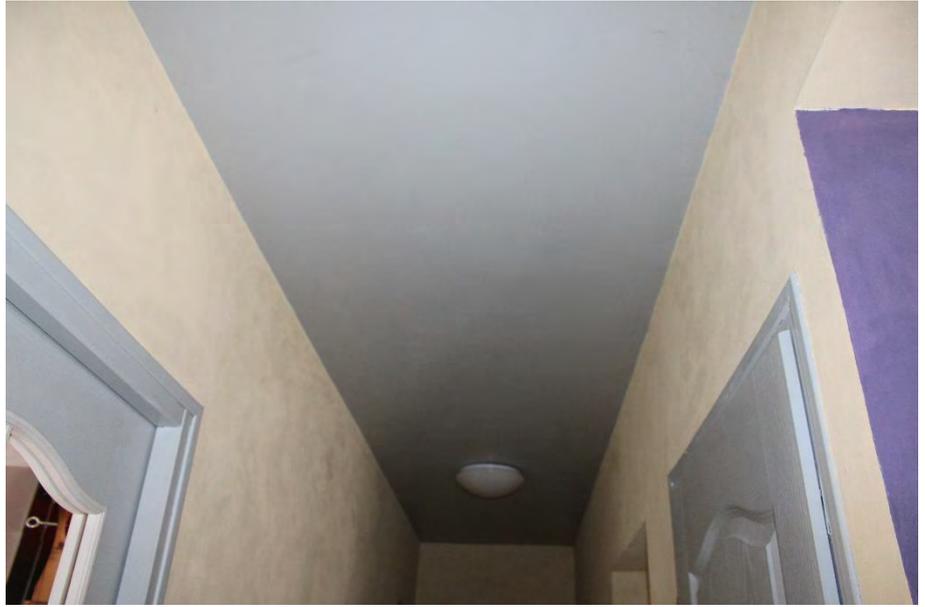
4) DEGAGEMENT

Le sol est ici recouvert du même carrelage simple que tous les espaces précédents en bon état. Les plinthes carrelées y sont assorties.

Les murs sont recouverts d'un revêtement coloré de type béton brossé.

Le plafond est peint, en état d'usage.

L'espace dispose de tous les équipements électriques utiles (interrupteur, point lumineux, prises électriques) lesquels ne présentent pas d'anomalies visibles.

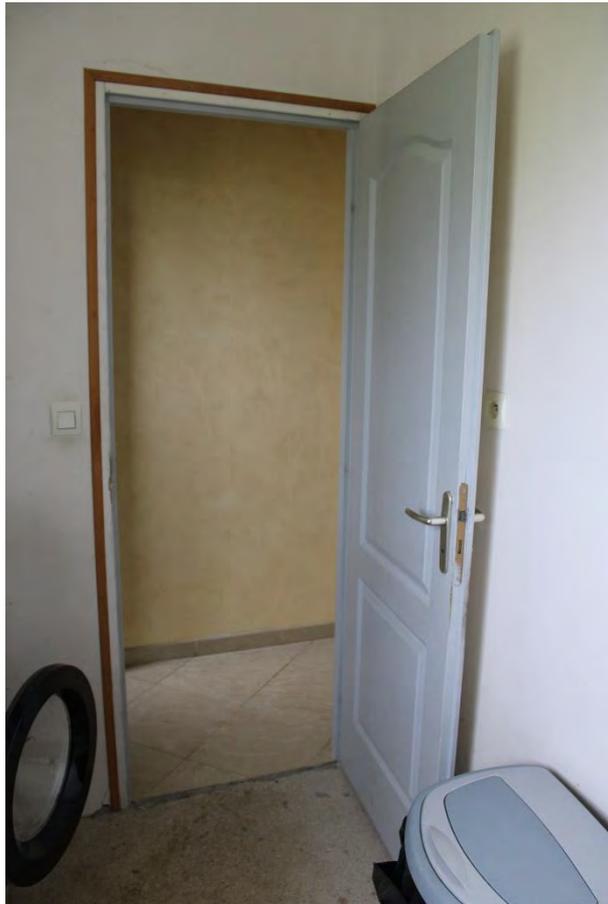
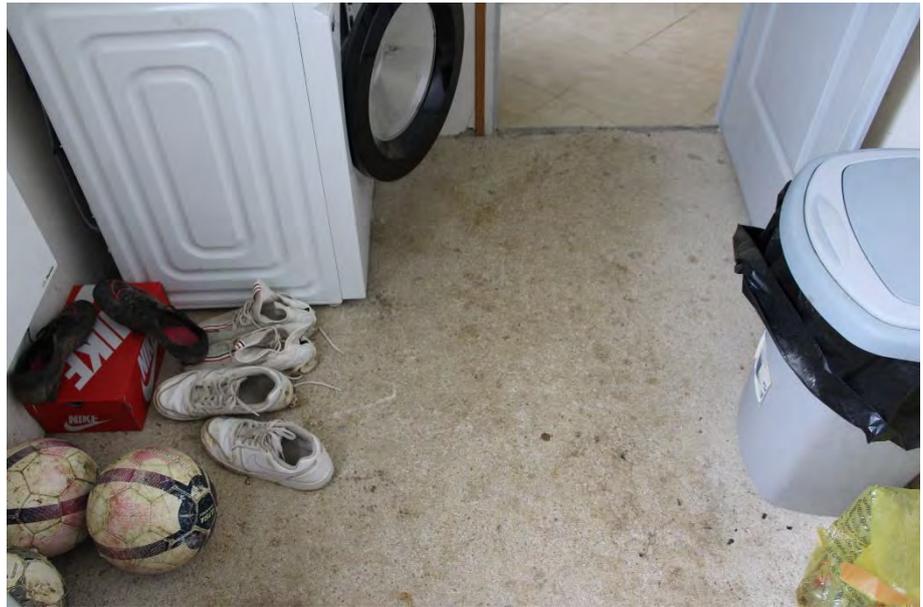
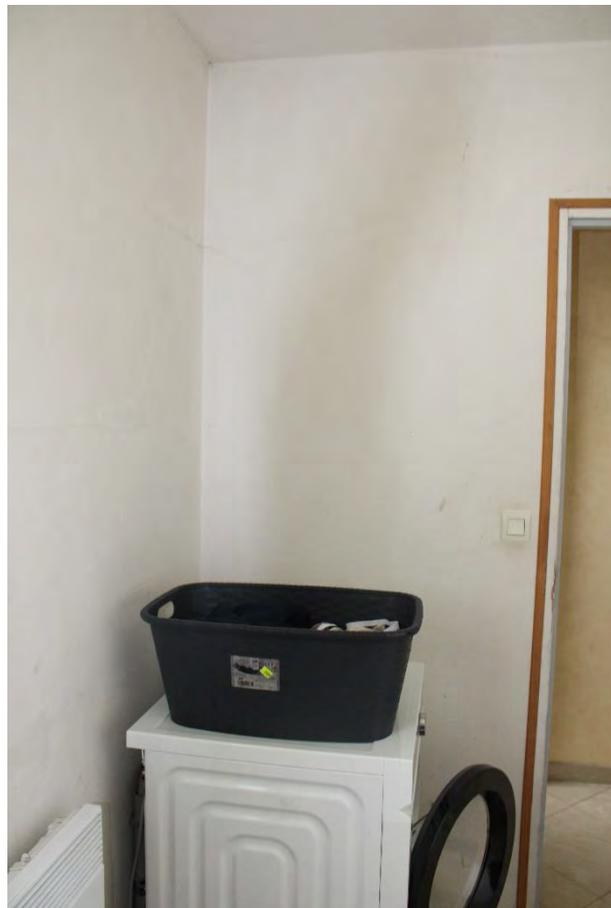
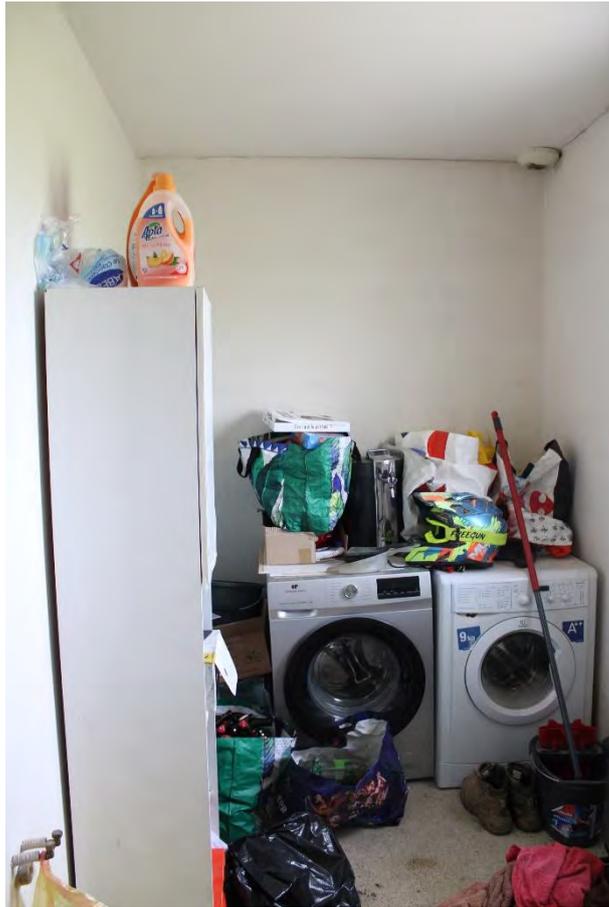
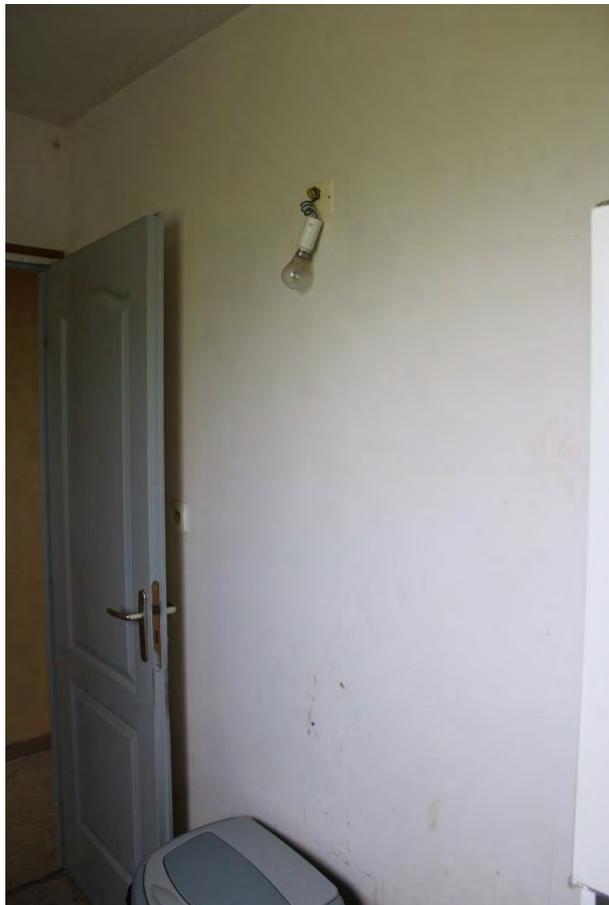
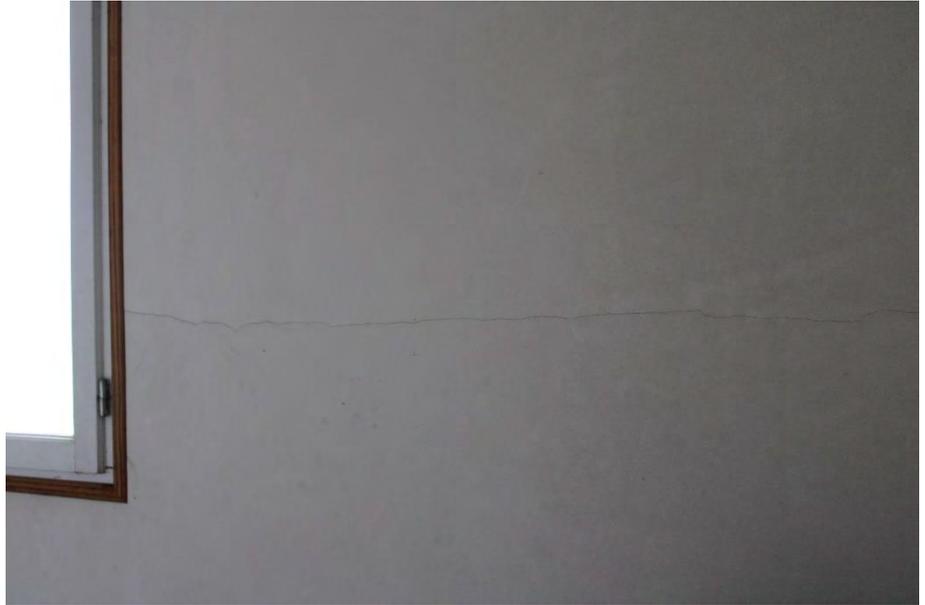
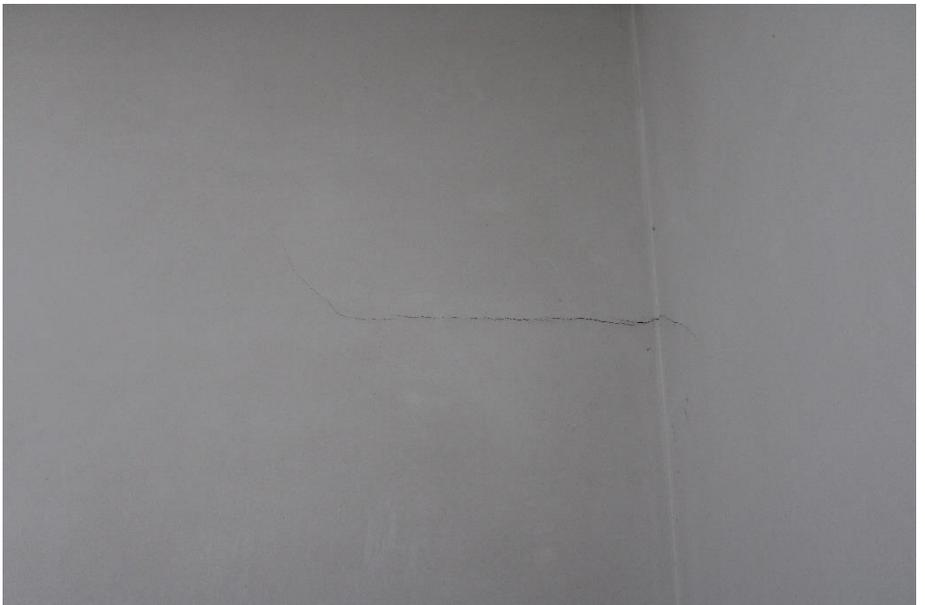
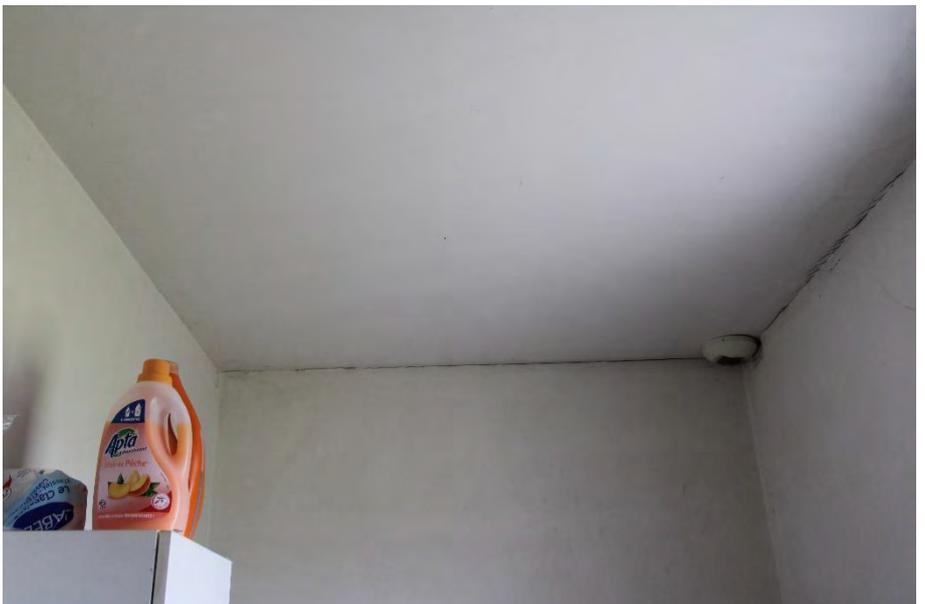
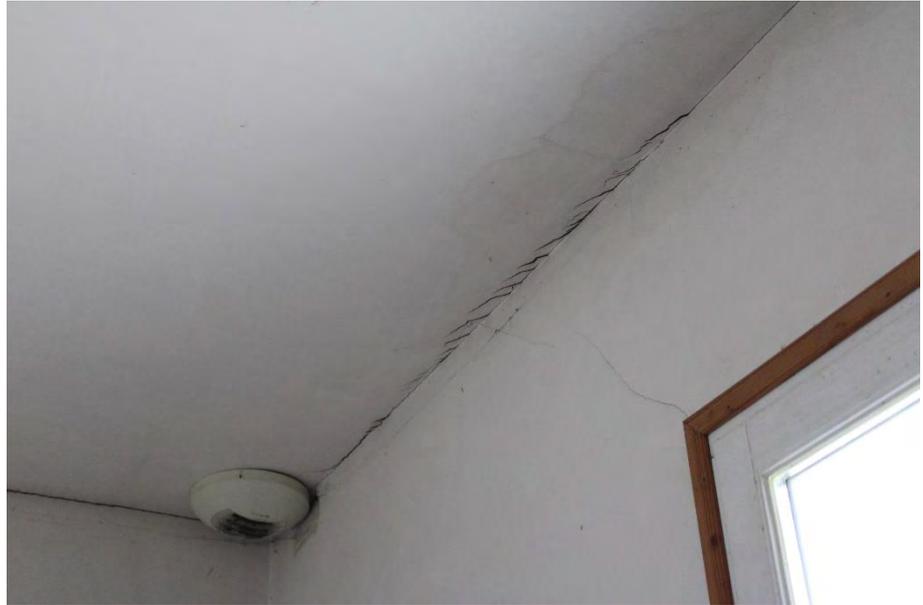
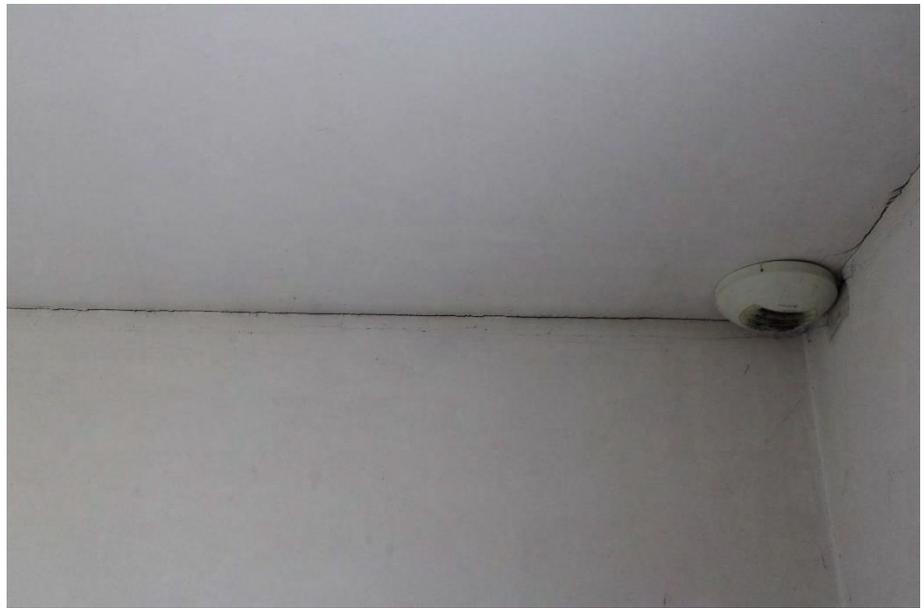
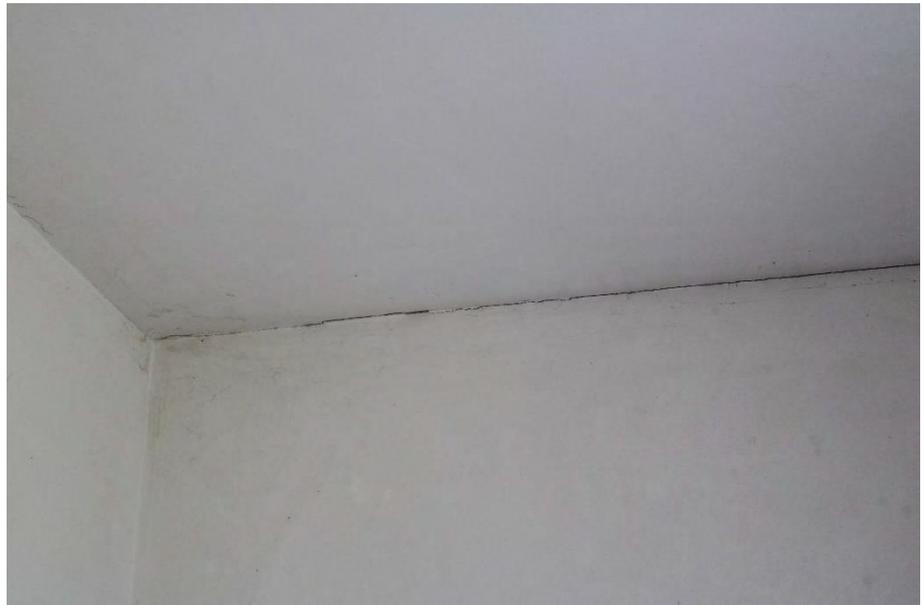
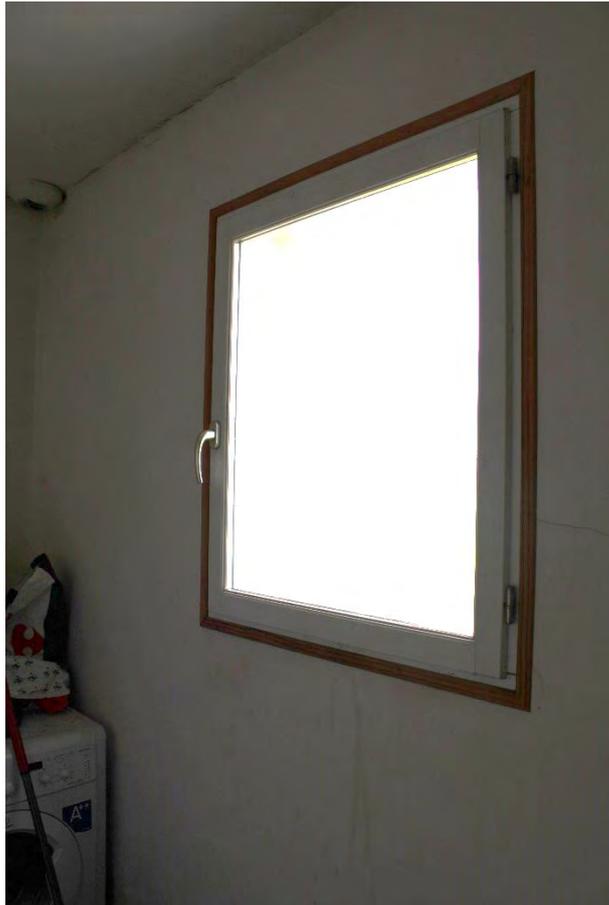
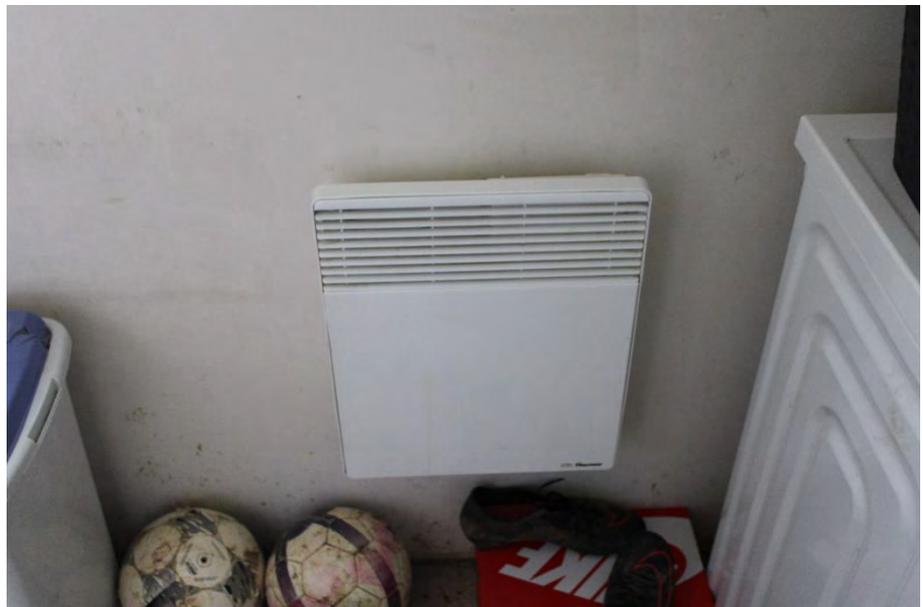
5) BUANDERIE

Cet espace est accessible depuis le dégagement au moyen d'une porte simple moulurée en bois peint avec poignée métallique et serrure. Son encadrement en bois peint présente quelques impacts et marques d'usure.

Le sol **consiste en une dalle bétonnée à l'état brut. Elle comporte diverses taches et traces.**

Les murs sont peints en blanc, j'y relève de nombreuses traces et taches ainsi que quelques légères fissures localisées.

Le plafond est également peint. Je constate que la peinture présente des taches jaunâtres et des cloques à l'emplacement présumé d'un ancien dégât des eaux. A la jonction avec le mur du fond et le mur gauche, il existe une fissure sur toute la longueur.

L'éclairage naturel de l'espace est assuré par une fenêtre simple-battant en PVC équipée de double-vitrage, avec vitrage occultant, en état d'usage.

La pièce dispose également d'une bouche d'aération en PVC, encrassée, ainsi que d'un dispositif d'arrivée et d'évacuation d'eau pour lave-linge.

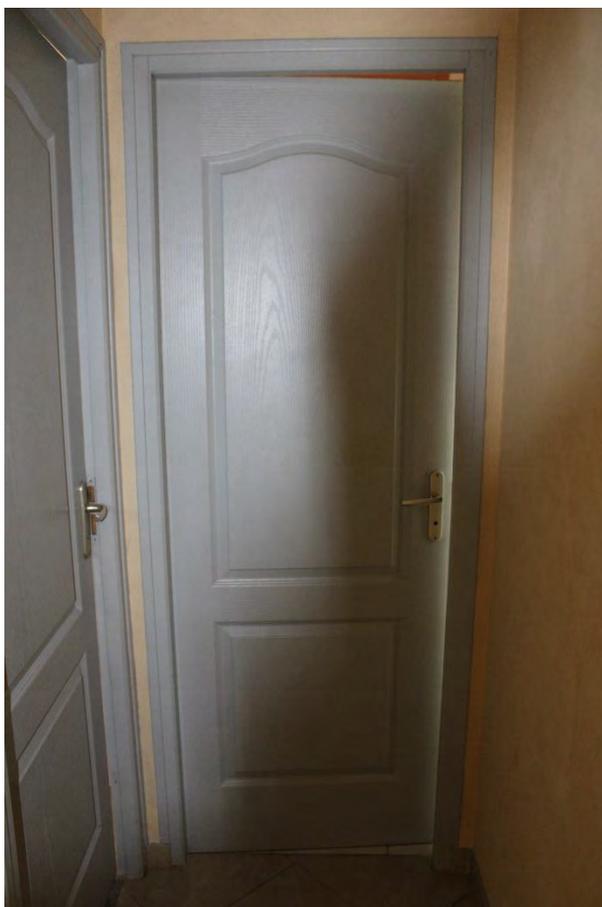
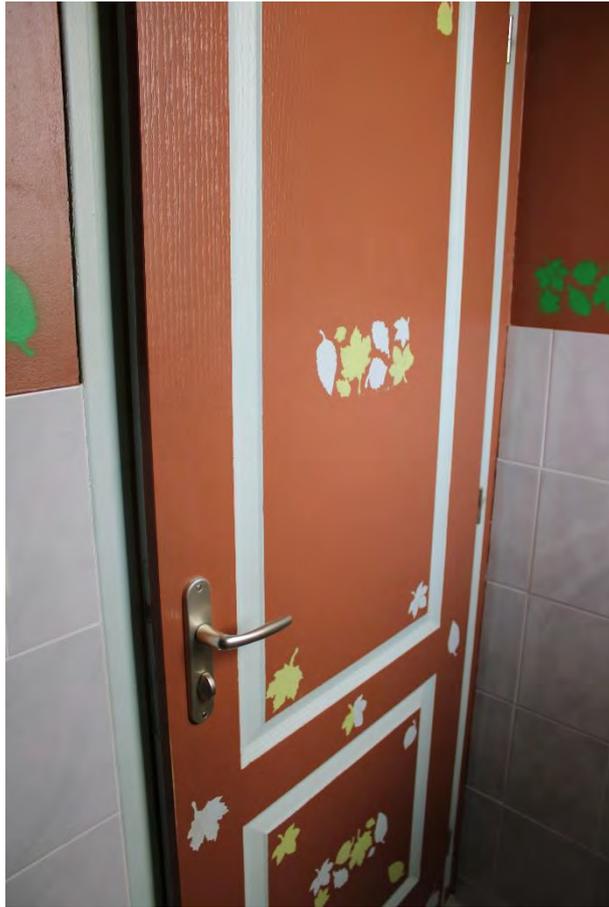
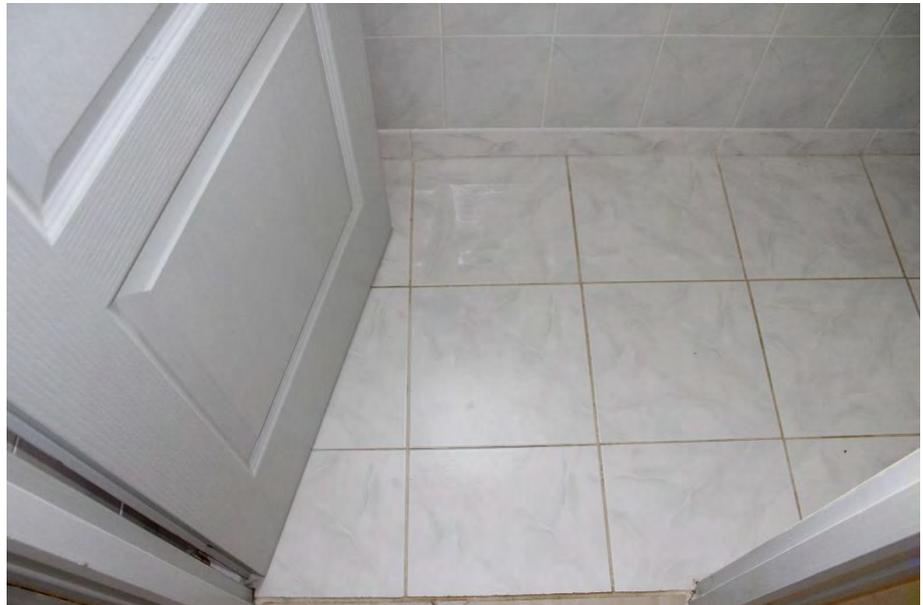
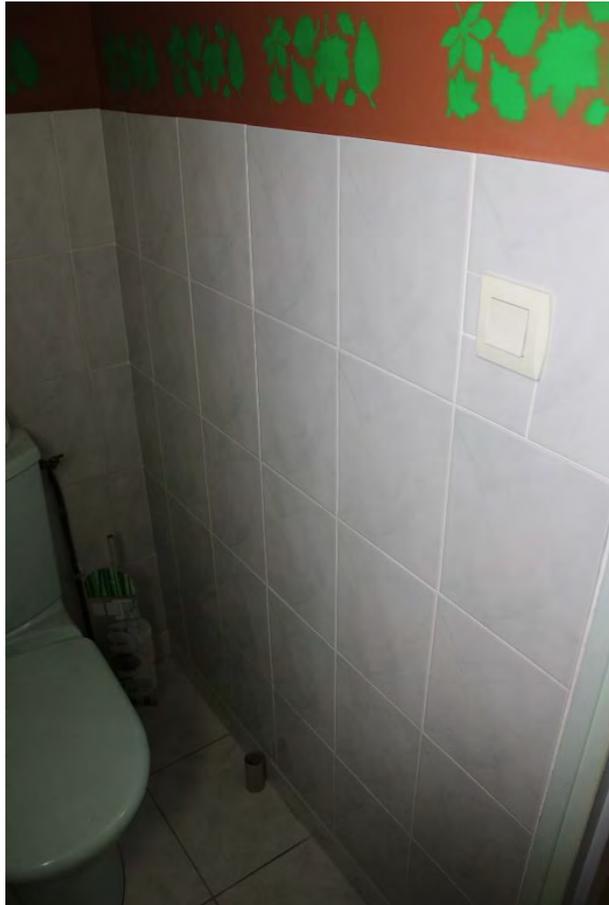
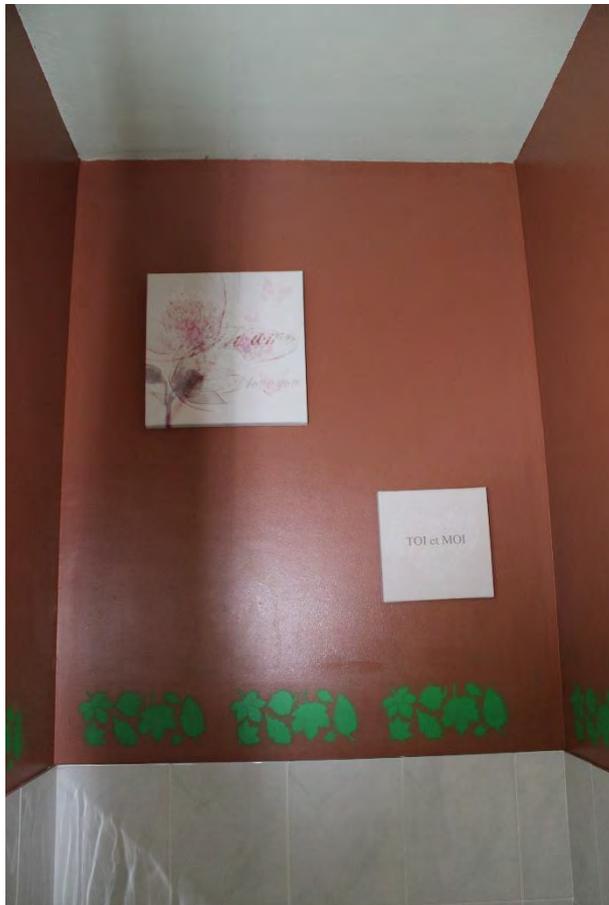
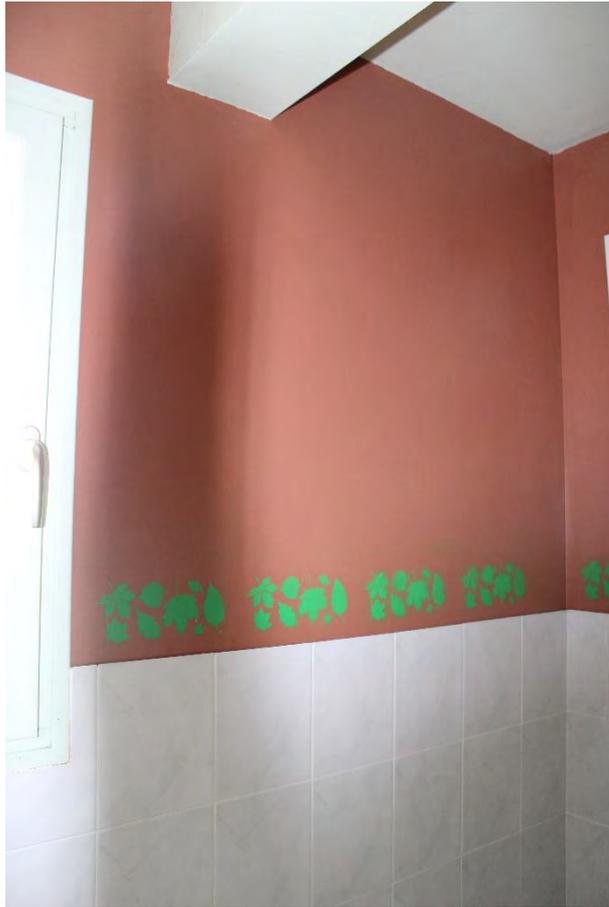
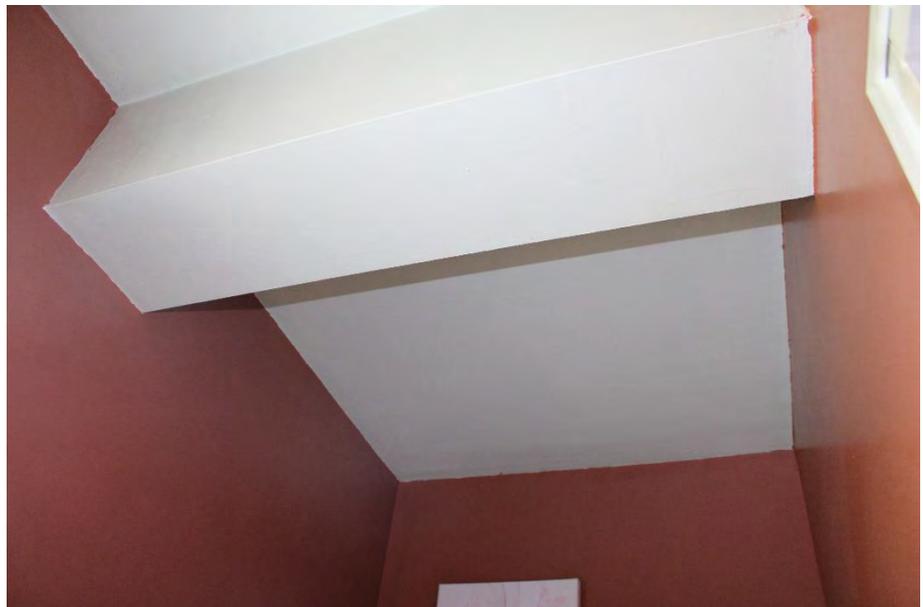
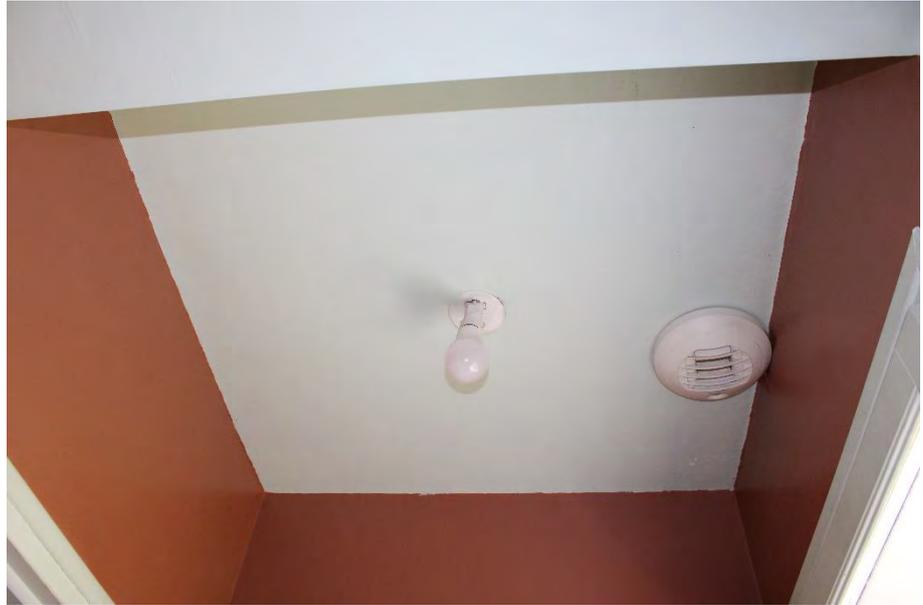
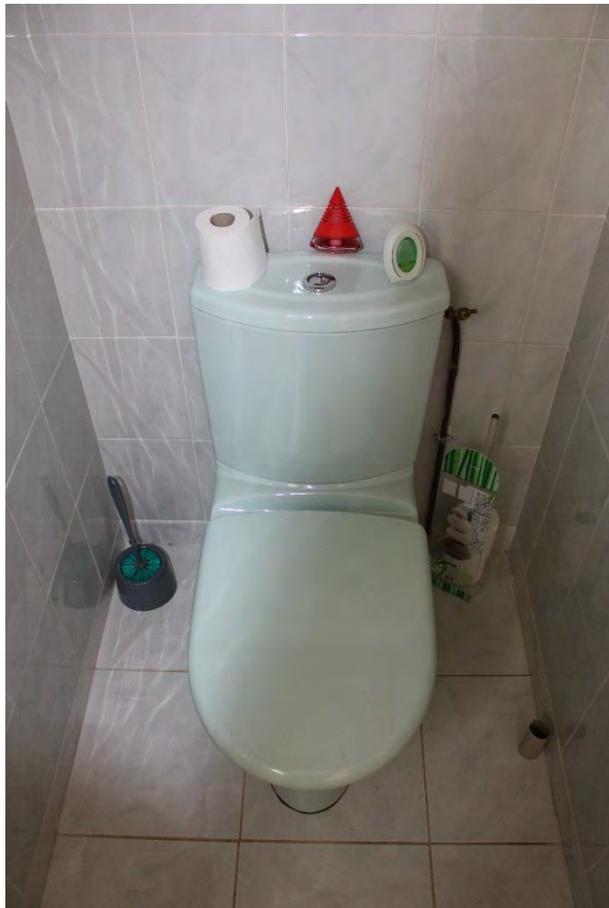
6) WC

Le sol est ici recouvert d'un carrelage simple, effet marbre blanc. Ses joints sont jaunis. Les plinthes carrelées y sont assorties.

En partie inférieure, les murs sont recouverts du même carrelage que le sol. En partie supérieure, ils sont peints avec une frise à motif. L'ensemble est en état d'usage normal.

Le plafond est également, en état d'usage.

L'éclairage naturel de l'espace est assuré par une petite fenêtre simple battant en PVC équipée de double-vitrage, en état d'usage.

L'espace dispose de tous les équipements électriques utiles (interrupteur et point lumineux) lesquels ne présentent pas d'anomalies visibles. Je relève également la présence d'une bouche d'aération en PVC.

Au titre des éléments d'équipement, je relève naturellement la présence d'un WC sur pied en céramique avec système de double chasse à bouton, fonctionnel.

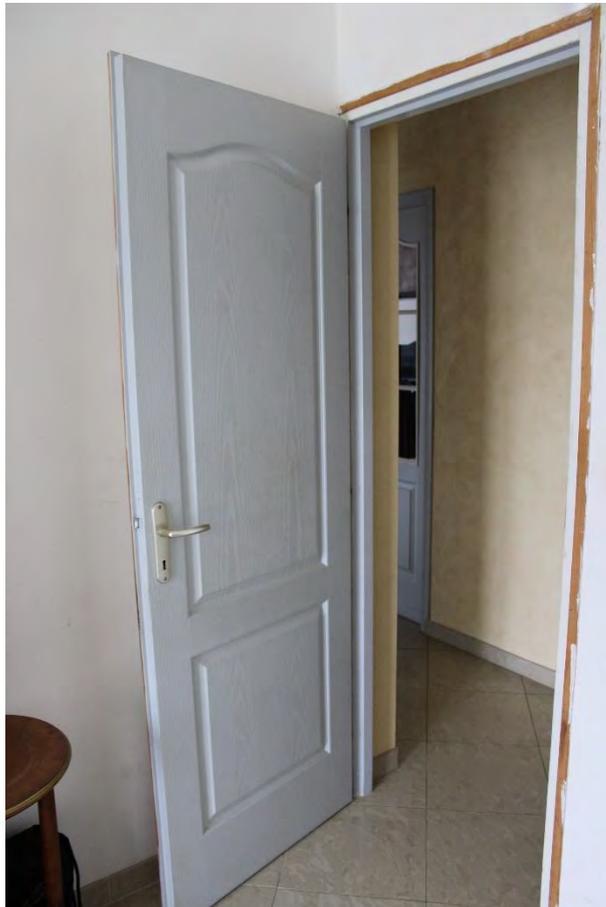
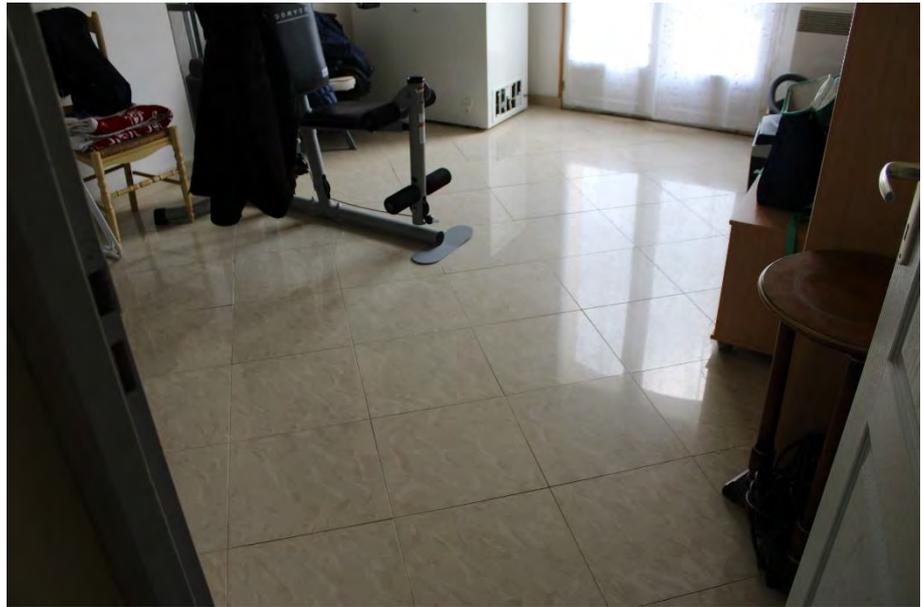
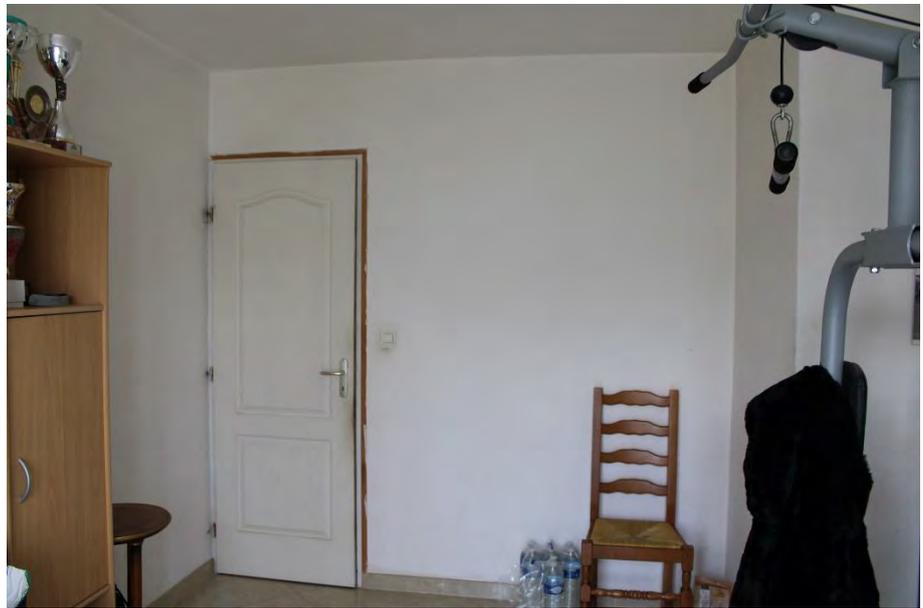
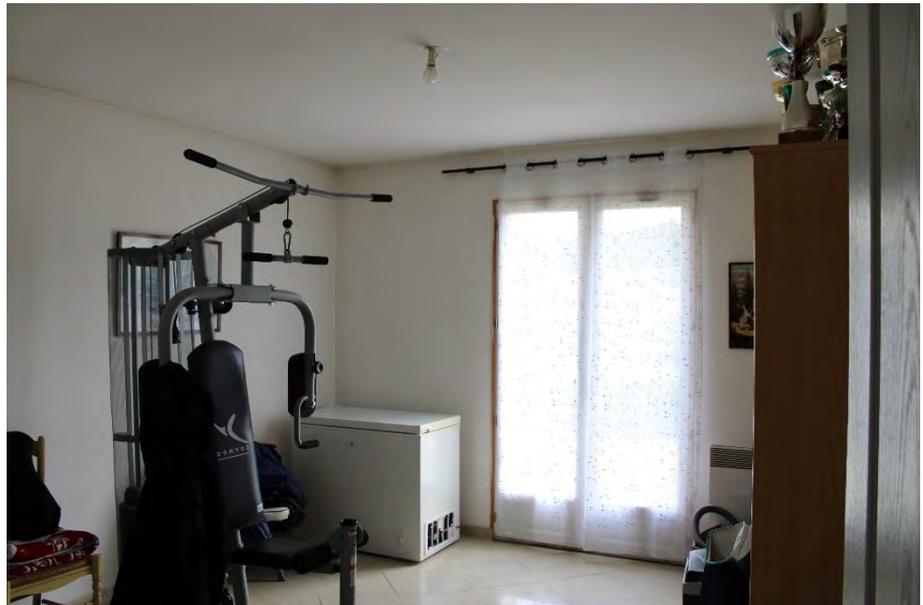
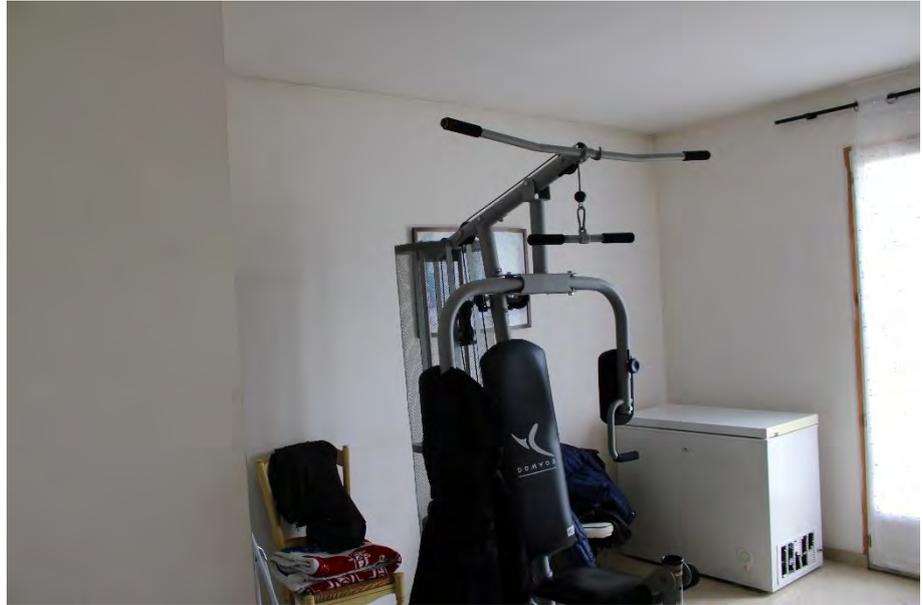
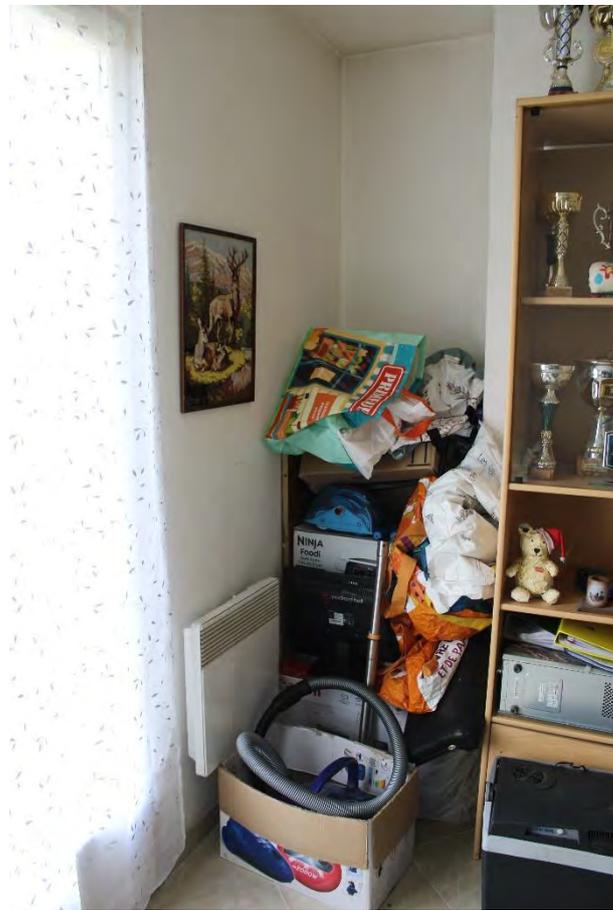
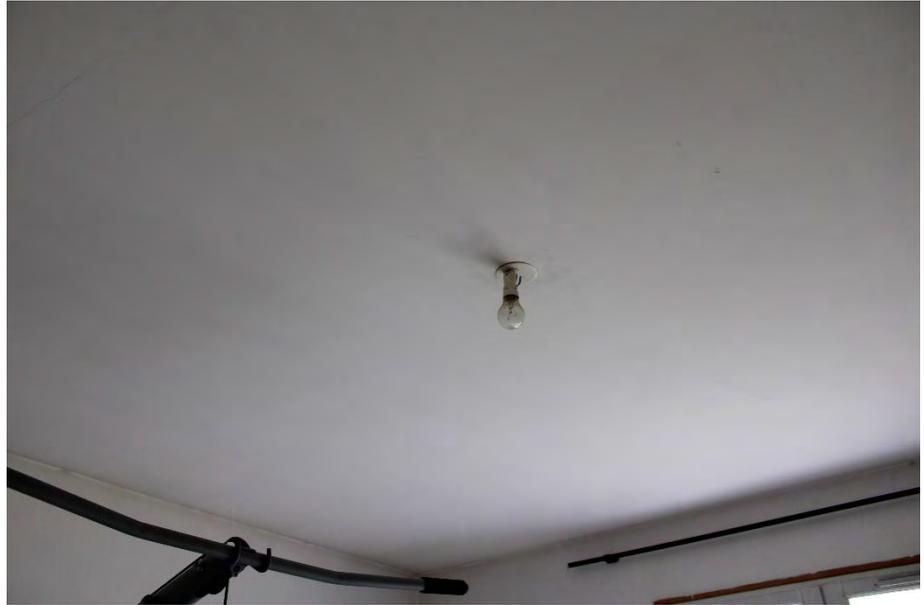
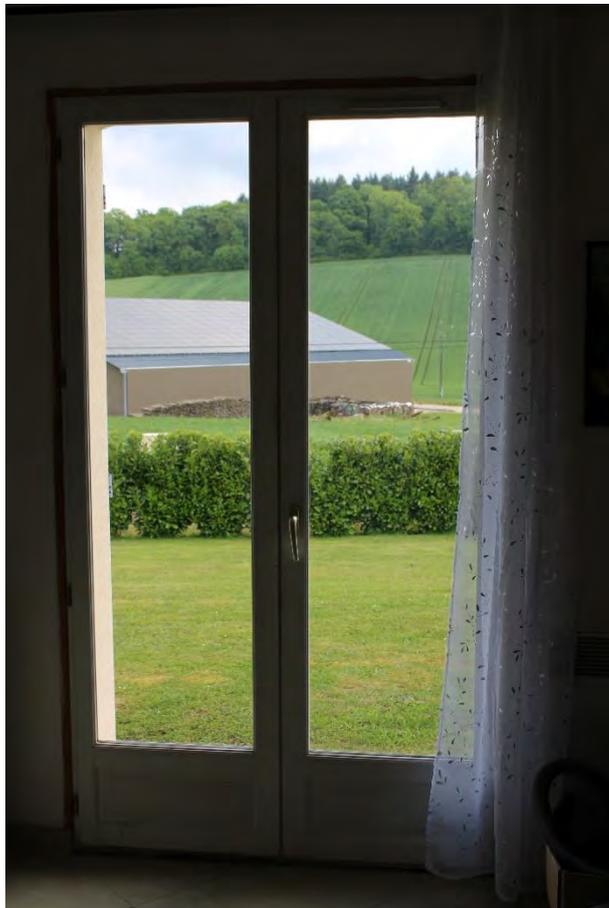
7) BUREAU

L'accès s'effectue depuis le dégagement au moyen d'une porte simple, pleine, moulurée en bois peint avec poignée métallique et serrure. Sa peinture est salie aux abords de la poignée.

Le sol est ici recouvert du même carrelage simple que le dégagement, sans démarcation. Les plinthes y sont assorties.

Les murs sont peints en blanc. J'y relève quelques taches d'usage et quelques traces jaunâtres à la jonction avec le plafond.

Le plafond est également, peint. Il présente une légère fissure localisée.

L'éclairage naturel de l'espace est assuré par une porte-fenêtre à double-battant en PVC équipée de double-vitrage, en état d'usage.

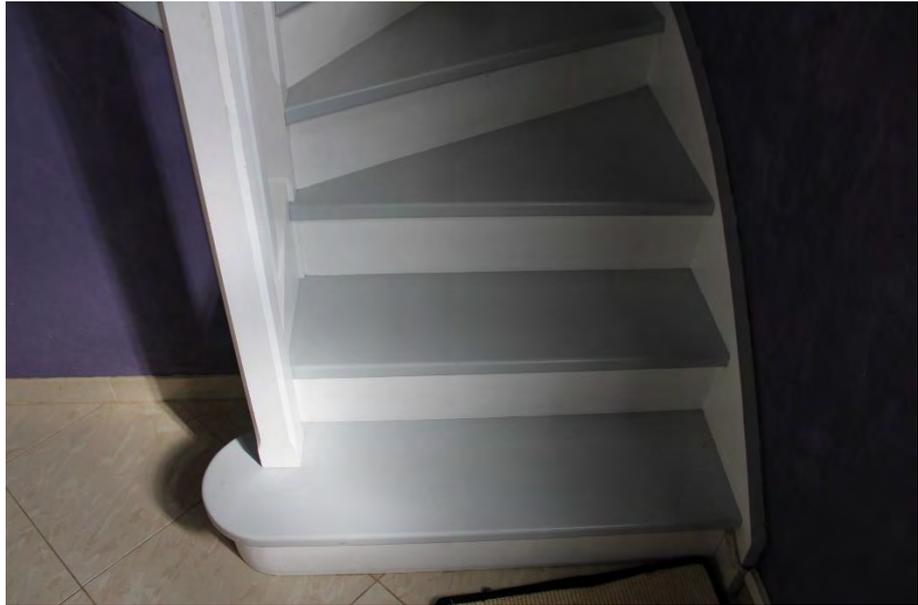
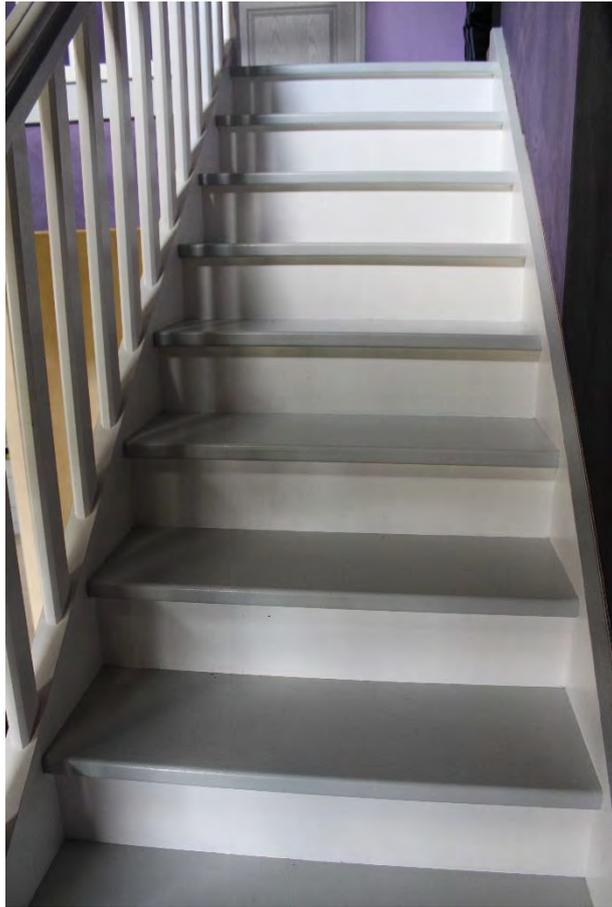
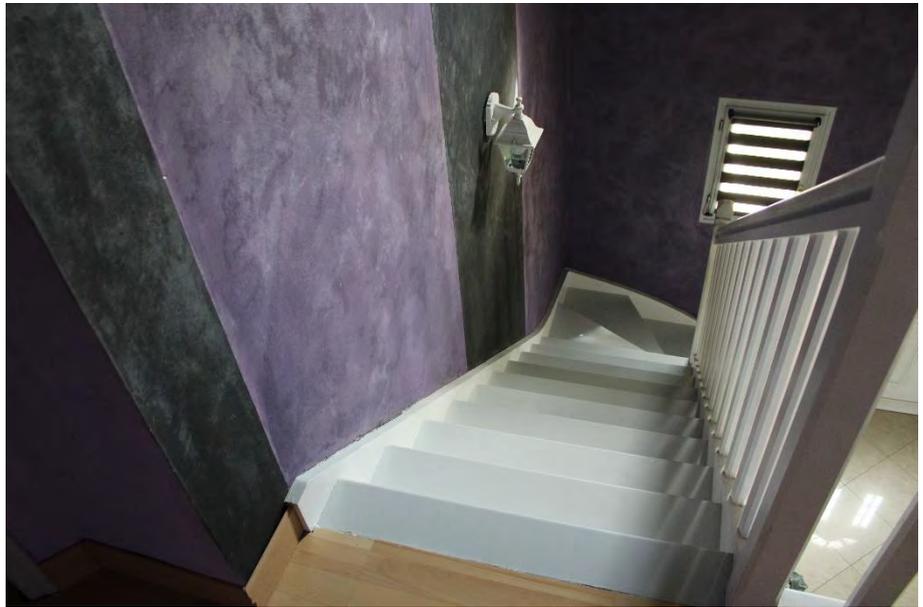
1) ACCES

On y accède au moyen d'un escalier un quart tournant en bois peint avec rampe en bois peint, en état d'usage.

Les murs de la cage de cet escalier sont recouverts du même revêtement de type béton brossé que l'entrée.

L'éclairage naturel de l'espace est assuré par une petite fenêtre simple battant en PVC équipée de double vitrage.

Je relève la présence d'un point lumineux mural de type lanterne.
