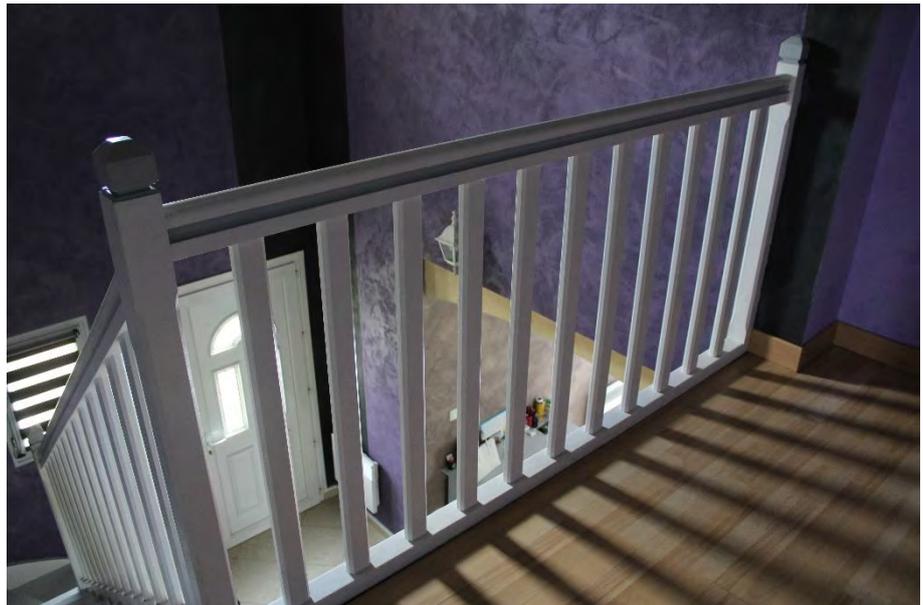
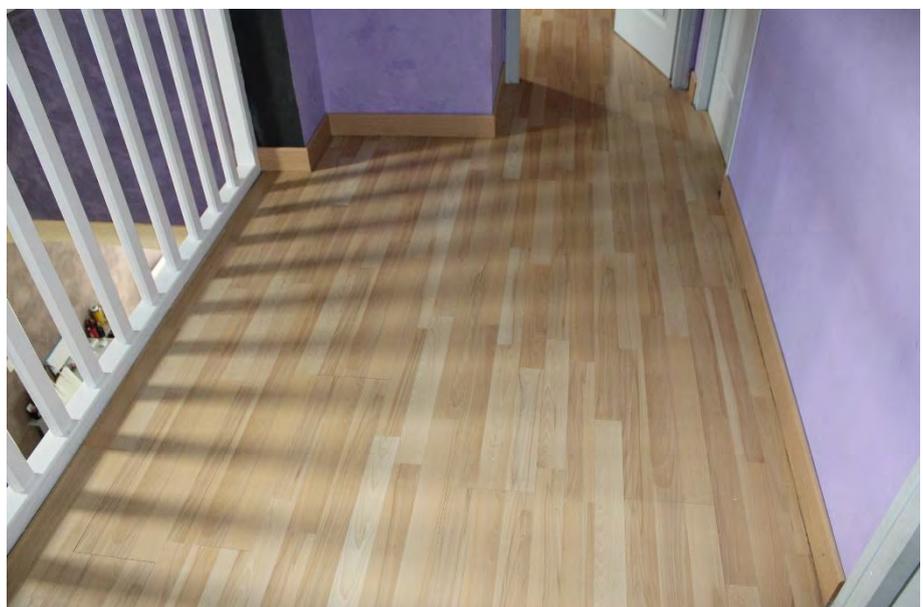
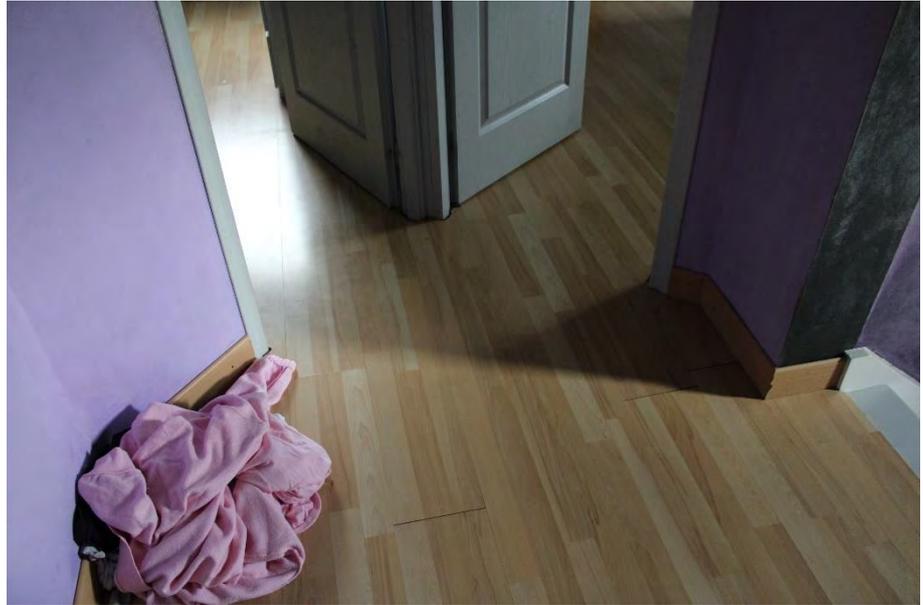
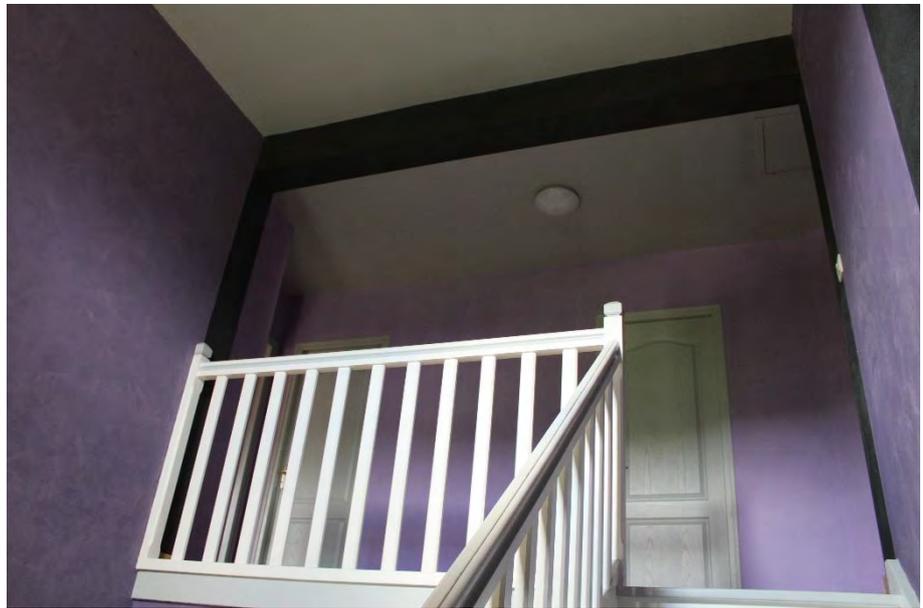
2) PALIER

Le sol est recouvert d'un revêtement stratifié imitation parquet. Par endroits, certaines de ses lames sont décalées de sorte qu'il existe un écart entre elles. Les plinthes en stratifié sont assorties au sol.

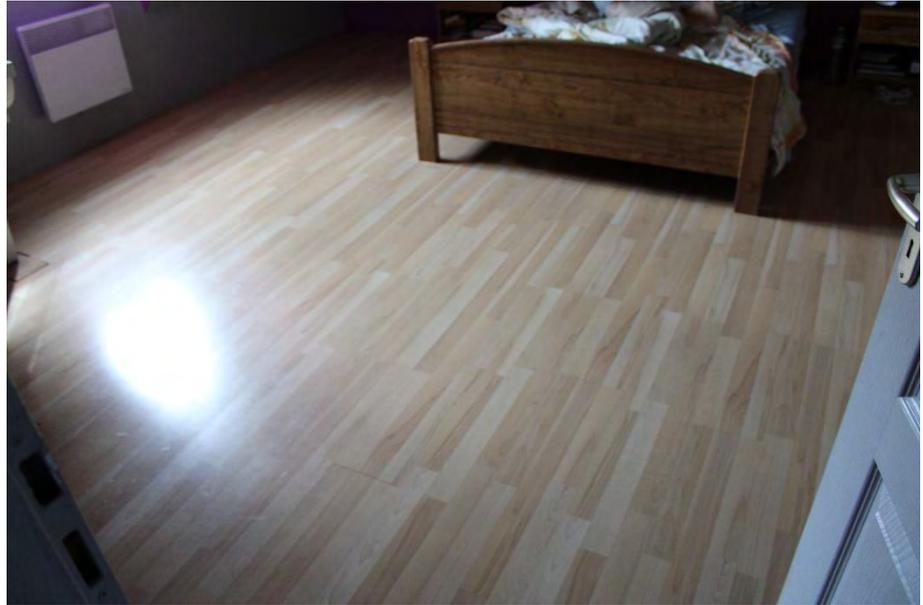
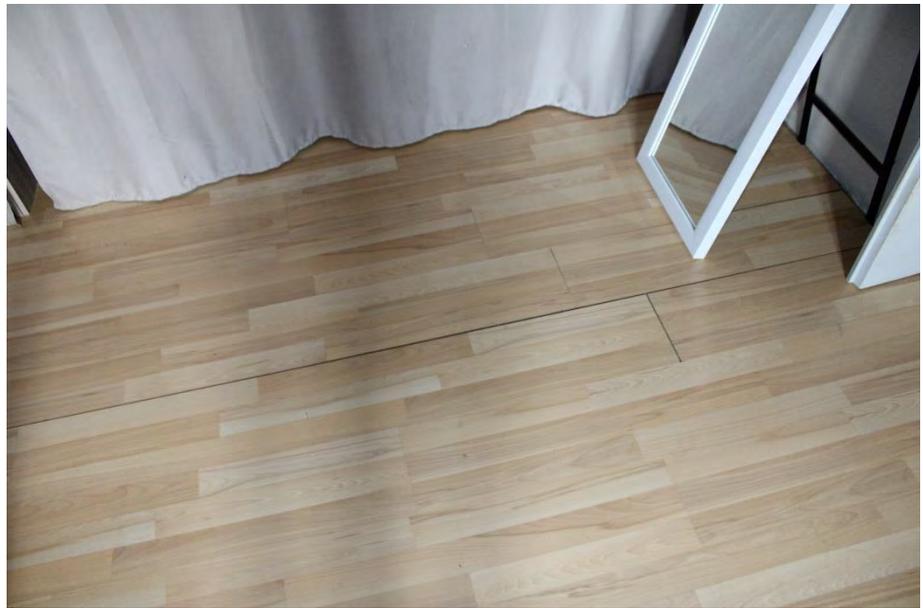
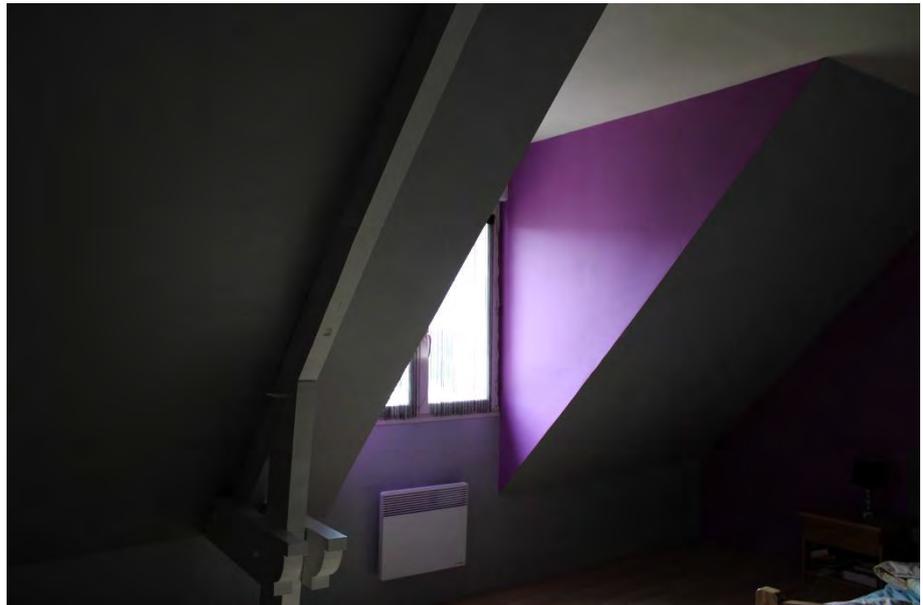
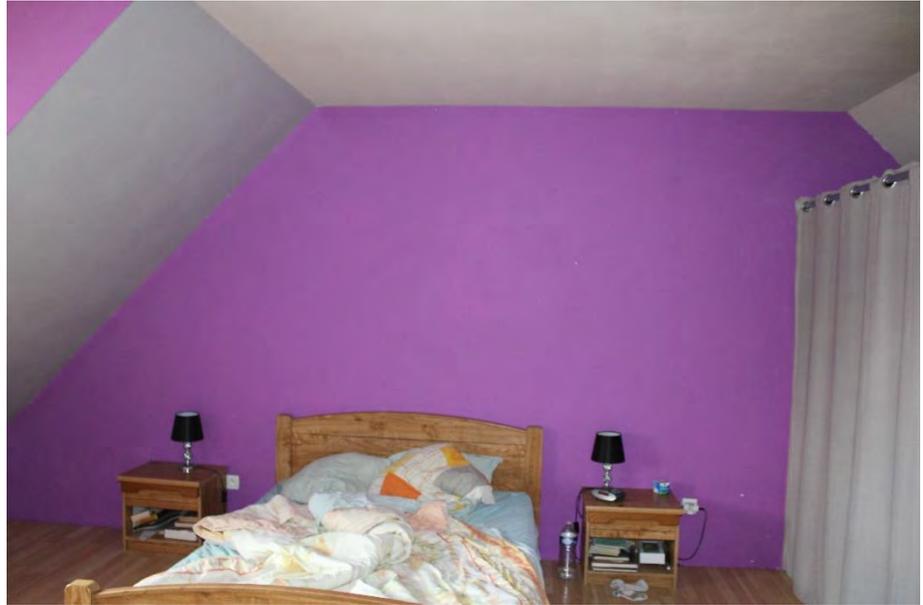
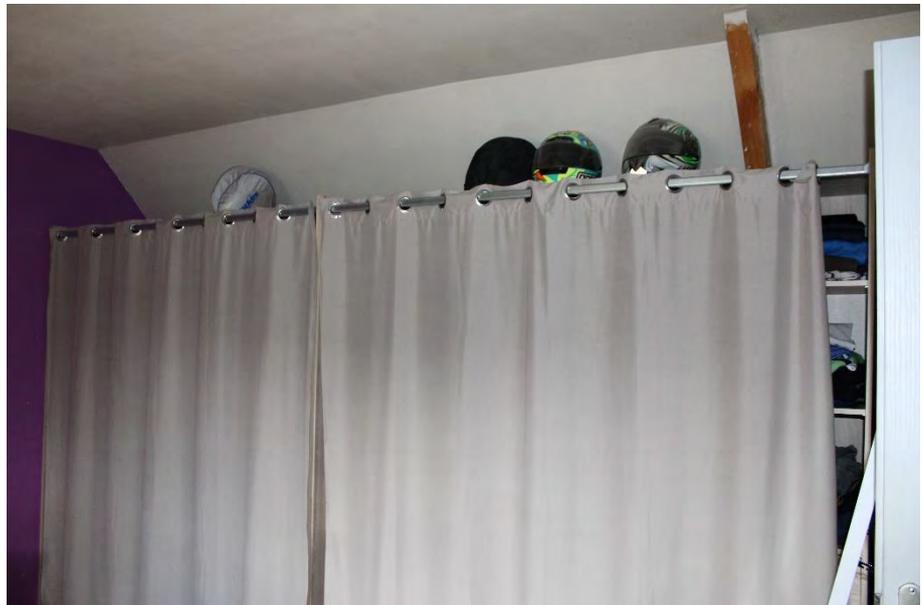
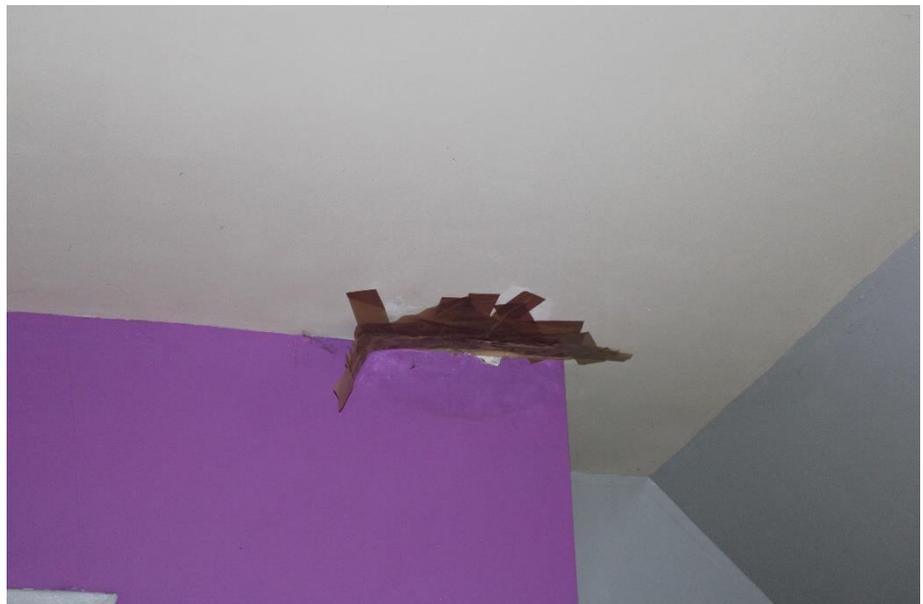
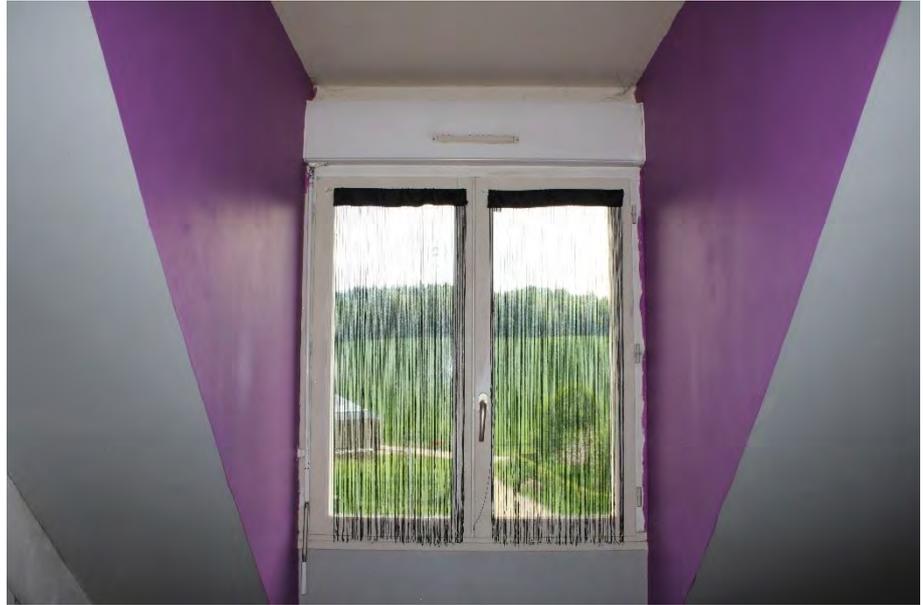
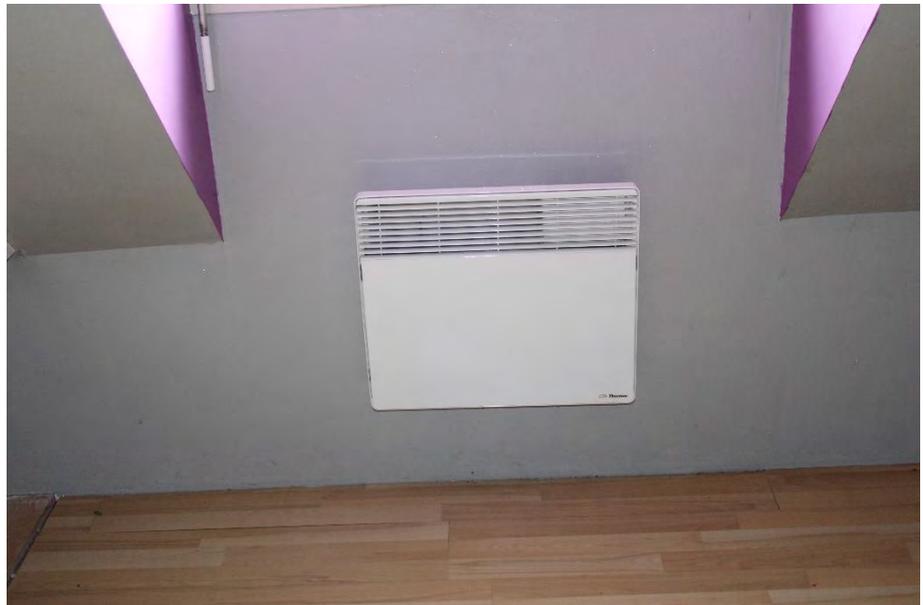
3) CHAMBRE 1

Le sol est ici recouvert du même revêtement stratifié que le palier. Là encore, je note qu'il existe, par endroits, un sillon entre certaines lames qui le composent.

Les murs sont peints. J'y relève quelques taches et quelques légers impacts. Le plafond est également, peint.

Le mur et le plafond portent à un emplacement localisé au-dessus de la porte une auréole et des cloques. Le plafond est ici partiellement recouvert d'adhésif. Mon interlocutrice me fait savoir qu'il s'agit là des conséquences d'un ancien dégât des eaux dont la cause a pu être résolue et traitée et que cette installation de fortune est destinée à éviter la chute de plâtre dans l'attente d'une réparation.

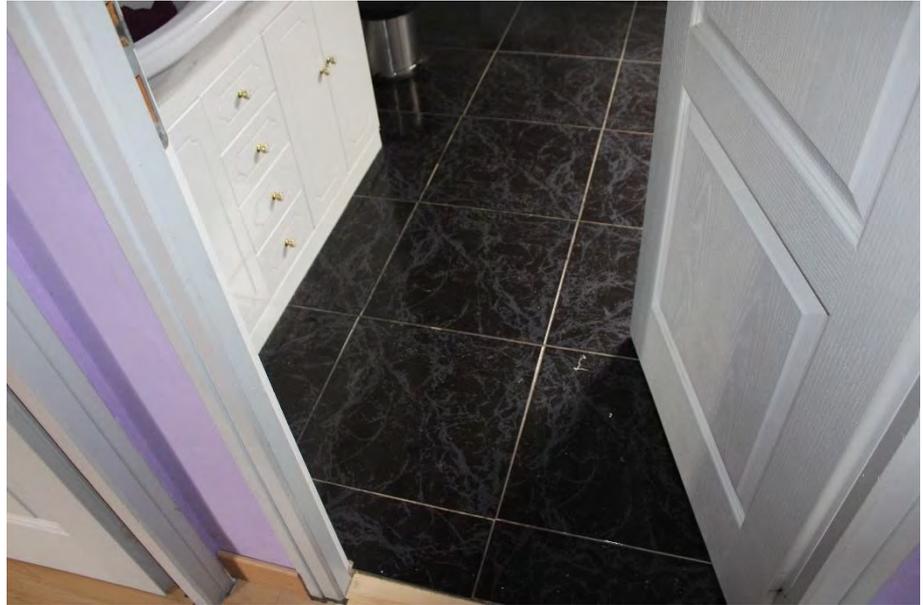
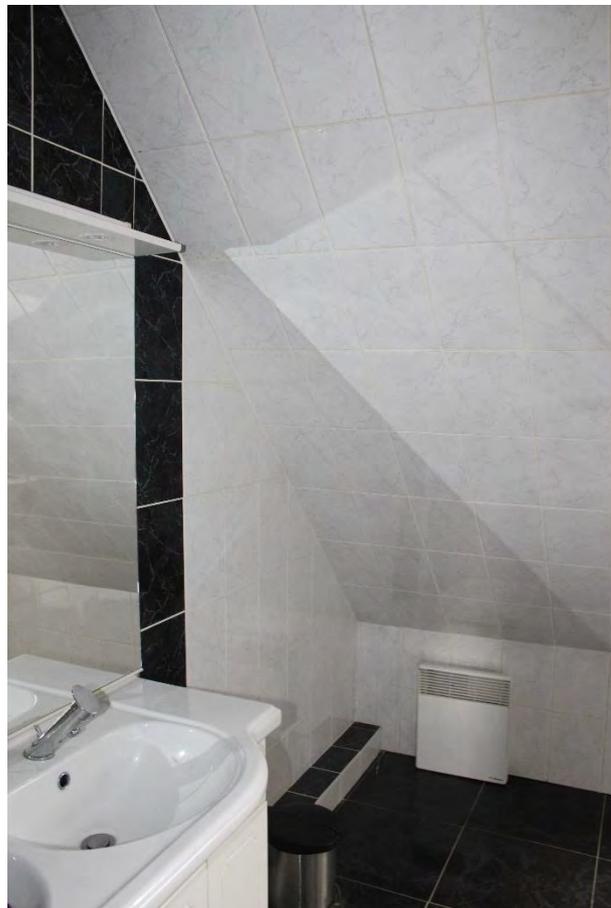
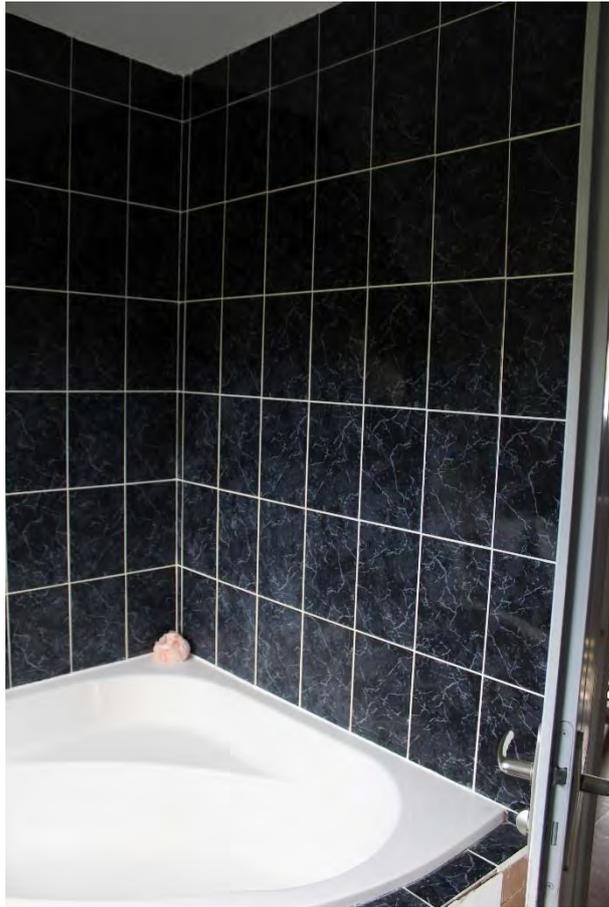
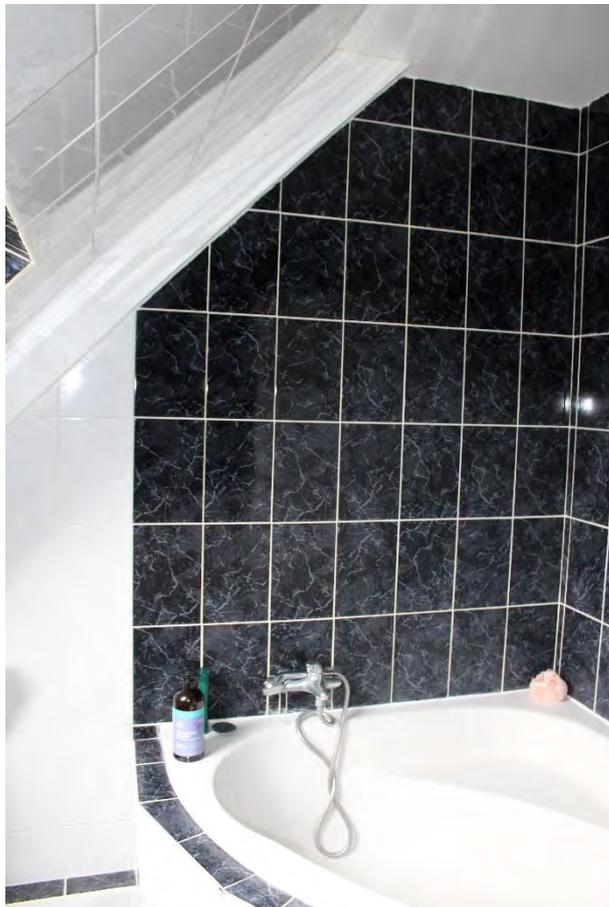
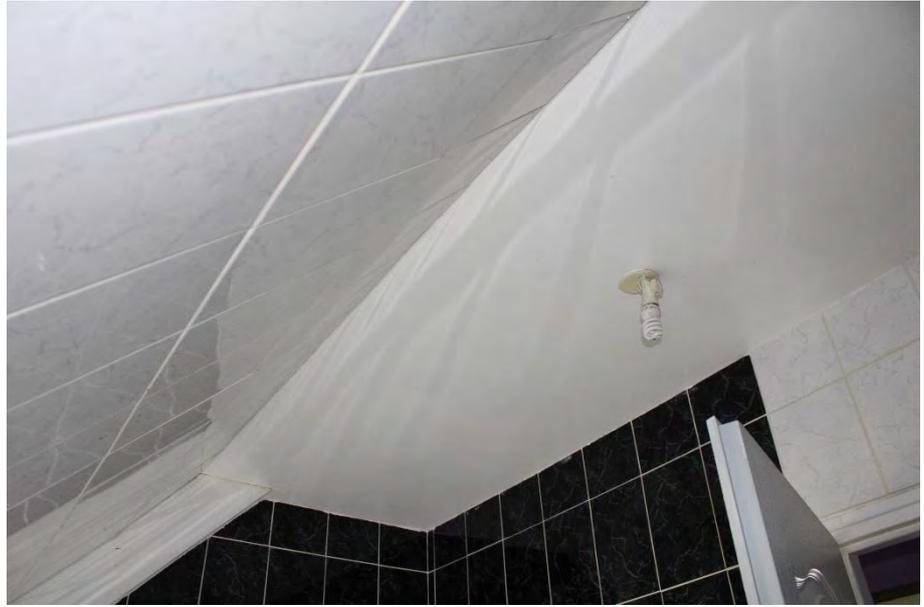
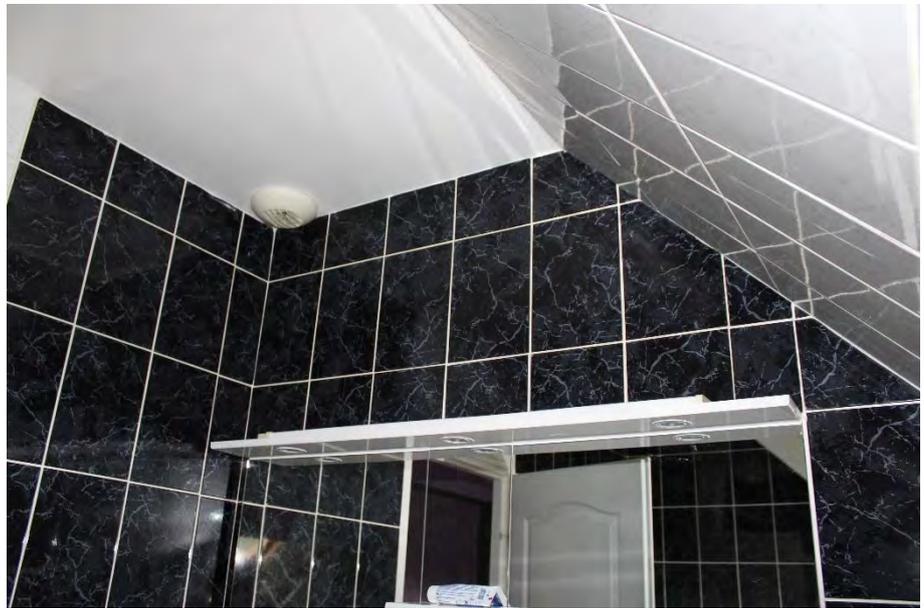
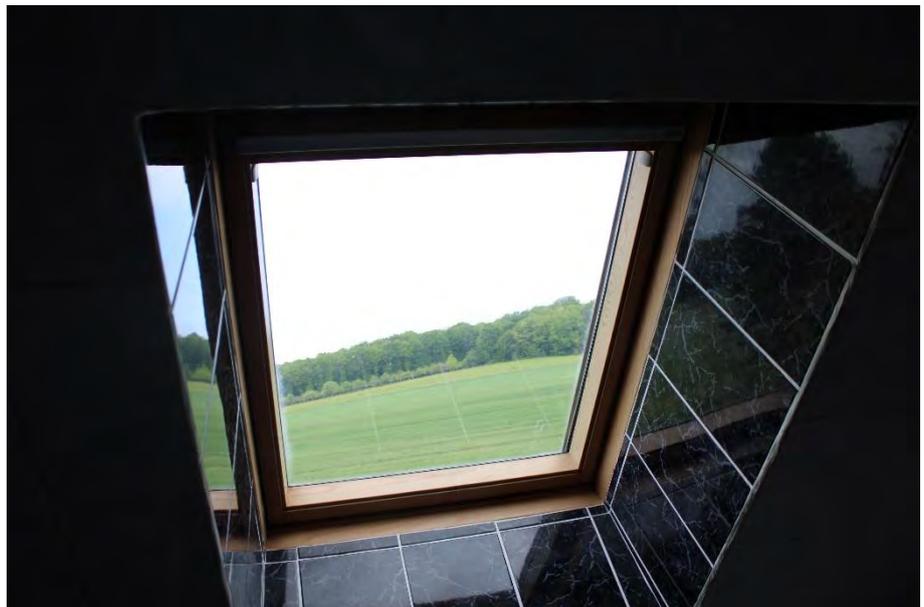
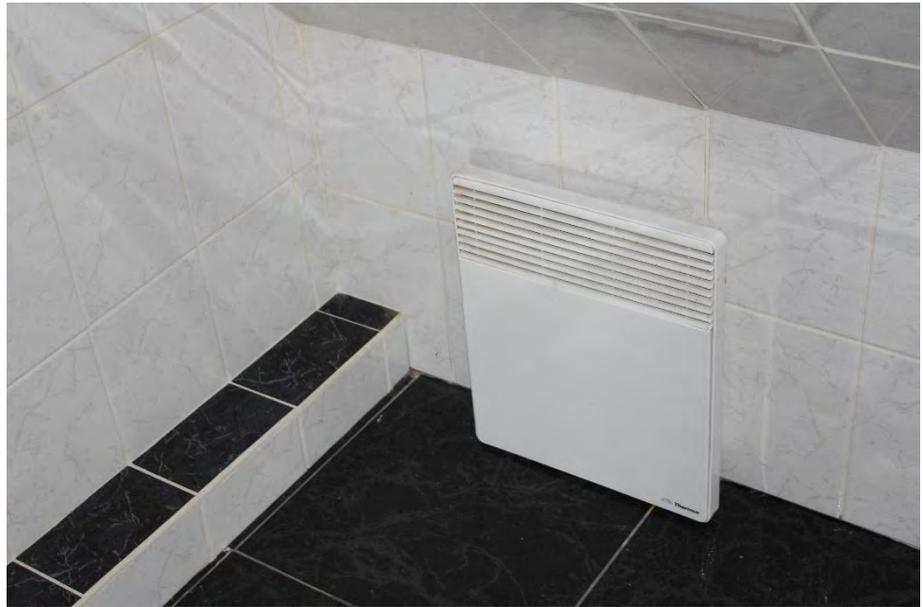
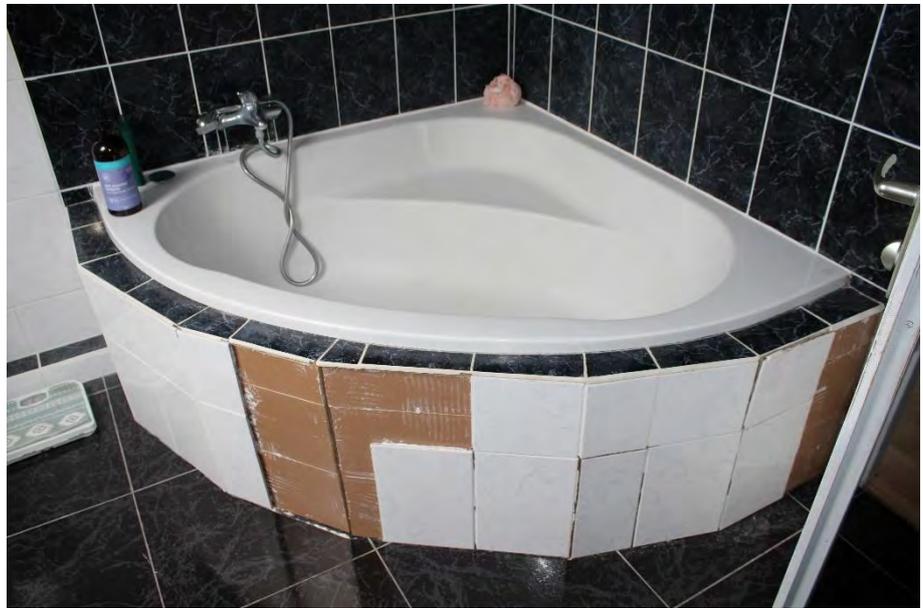
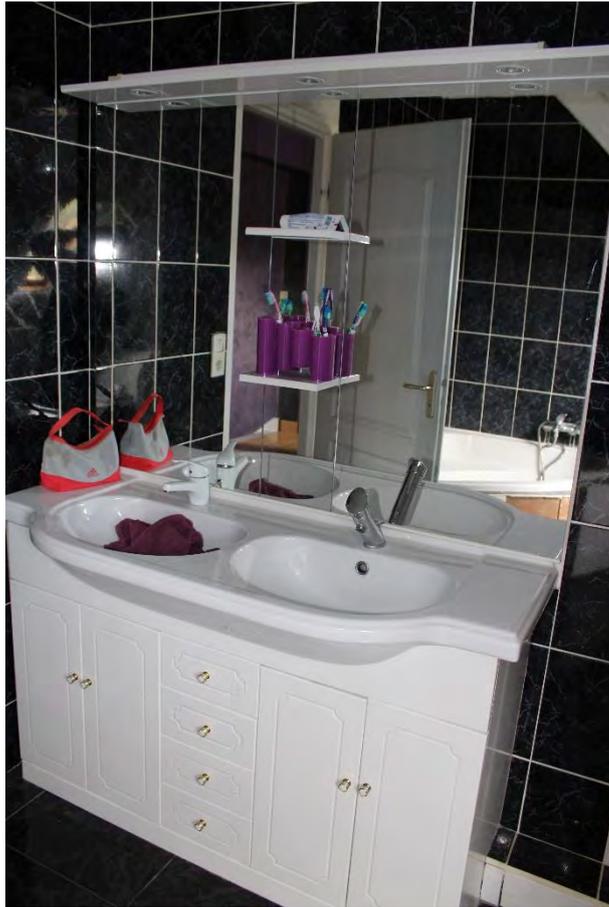
4) SALLE DE BAIN

- Une baignoire d'angle en résine avec mitigeur et douchette. Je relève que la faïence qui recouvre son coffrage est en mauvais état, nombre de carreaux sont manquants et ses joints s'effritent.
- Un ensemble de salle de bain comprenant un meuble sous vasque en mélamine blanc laqué avec poignées à bouton en plastique doré surmonté de deux vasques avec mitigeurs et d'un miroir avec étagères et points lumineux. L'ensemble est en état d'usage.

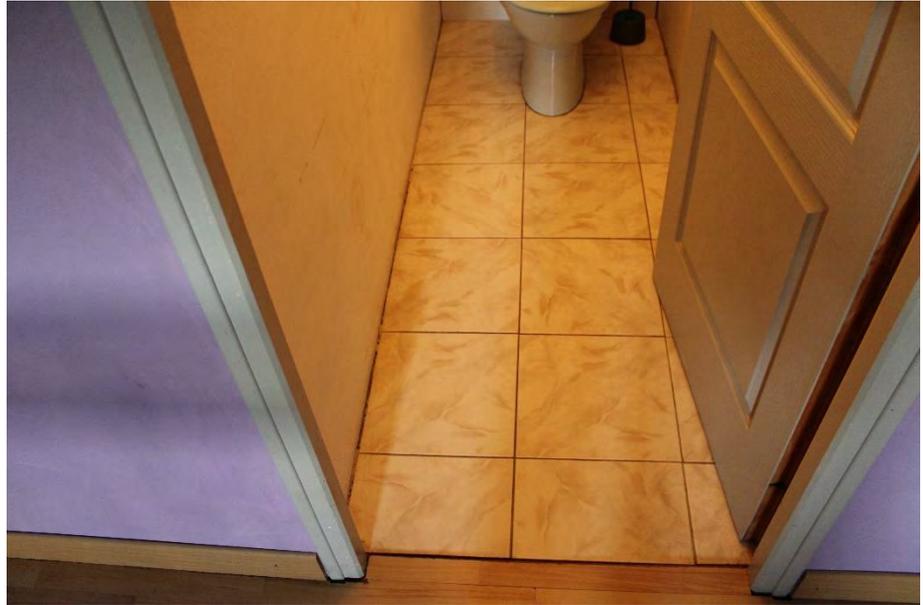
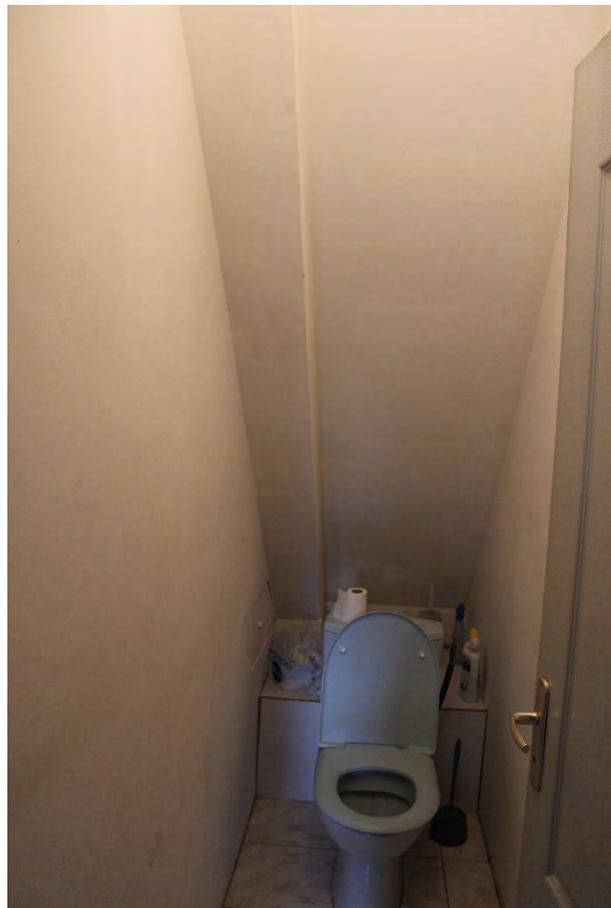
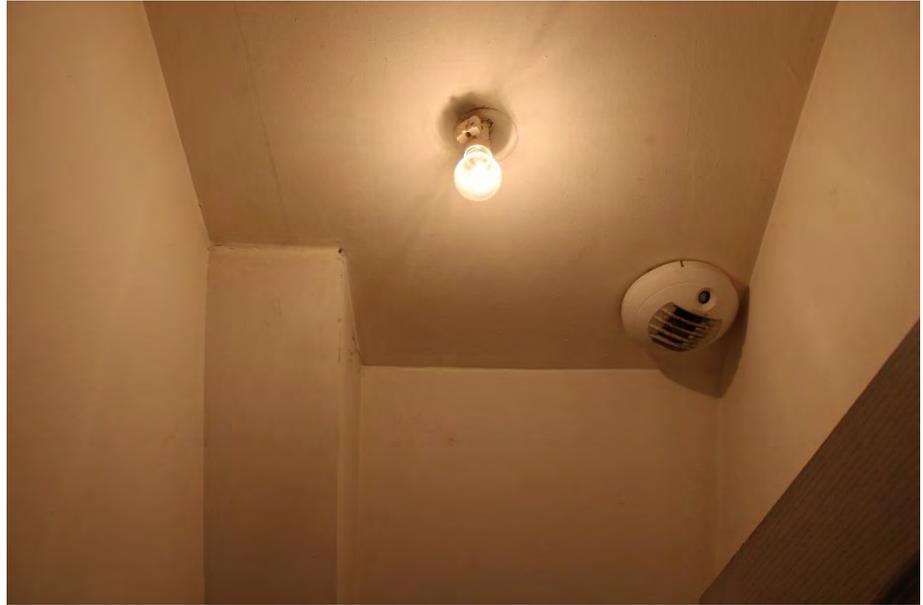
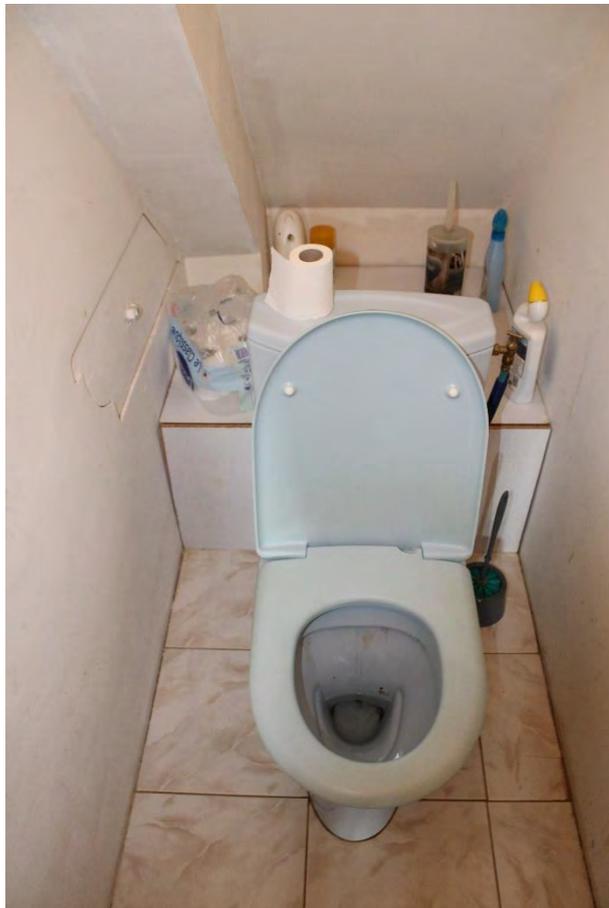
5) WC

Le sol est ici recouvert d'un carrelage simple, effet marbre blanc. Ses joints sont jaunis.

Les murs sont peints. Ils portent diverses taches et traces d'usage.

L'espace dispose de tous les équipements électriques utiles (interrupteur et point lumineux) lesquels ne présentent pas d'anomalies visibles. Je relève également la présence d'une bouche d'aération en PVC laquelle est encrassée et présente un défaut de fixation.
