# PROCES VERBAL DESCRIPTIF

## PROCES VERBAL DESCRIPTIF

Il m'est requis de bien vouloir dresser le Procès-Verbal descriptif du bien immobilier dont elle est propriétaire situé sur la commune de TROYES (Aube) 9 rue Alexandre Ribot et désigné comme suit sur le commandement immobilier précité :

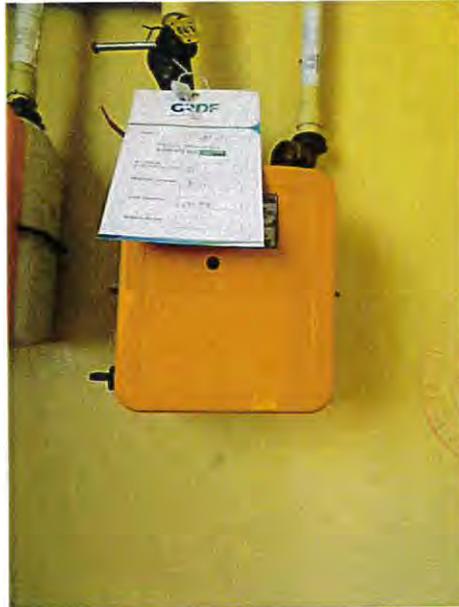
Le compteur gaz de l'appartement est condamné.

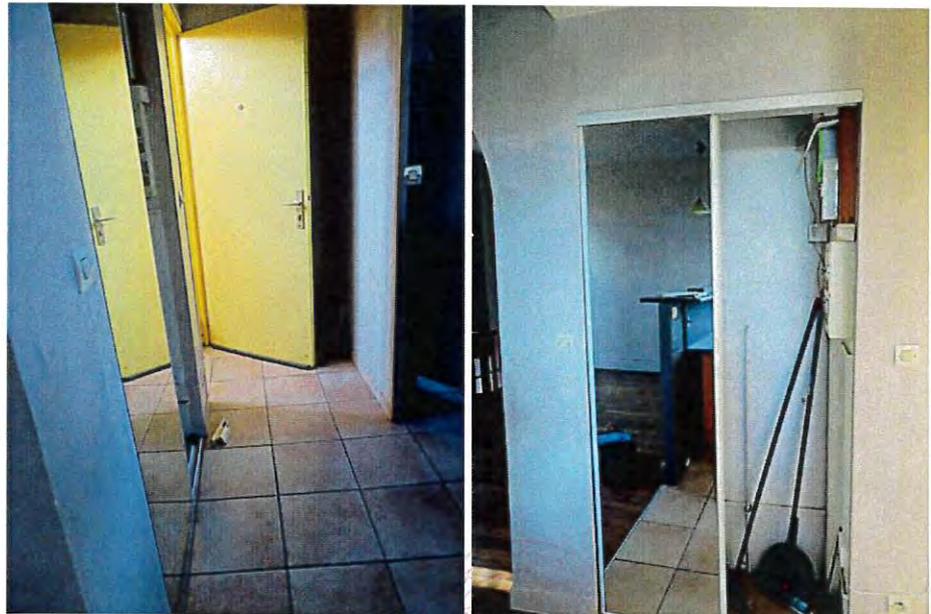
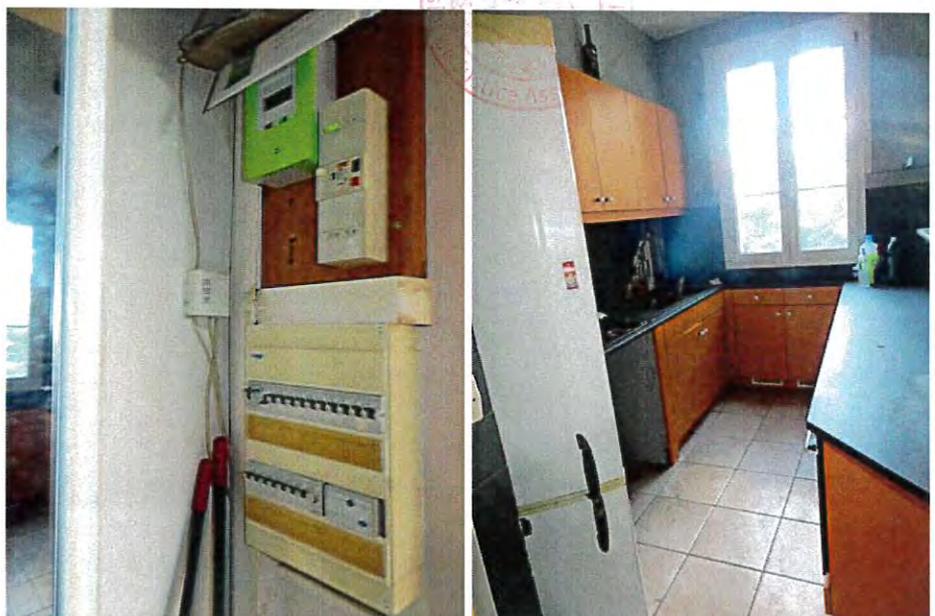
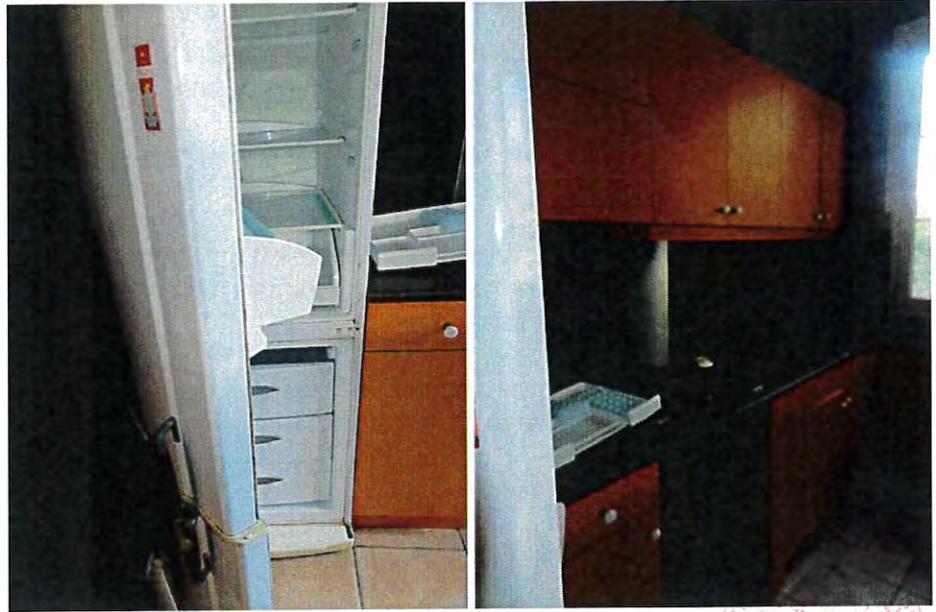
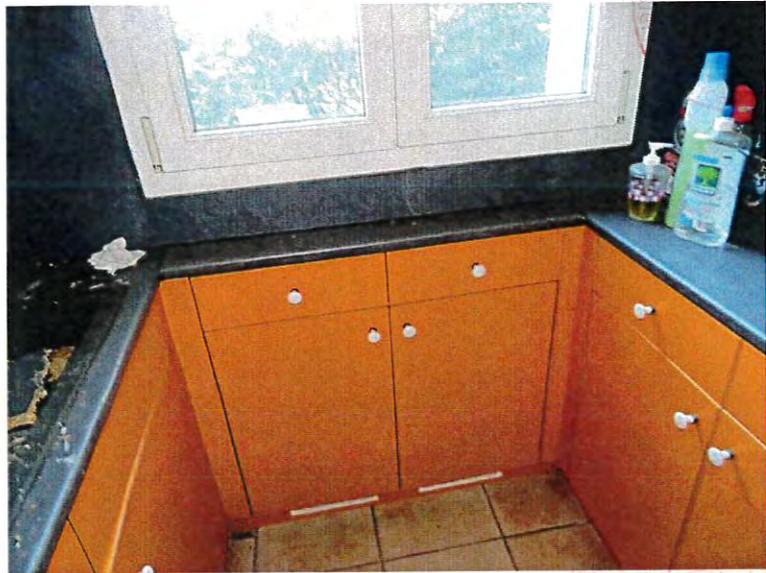
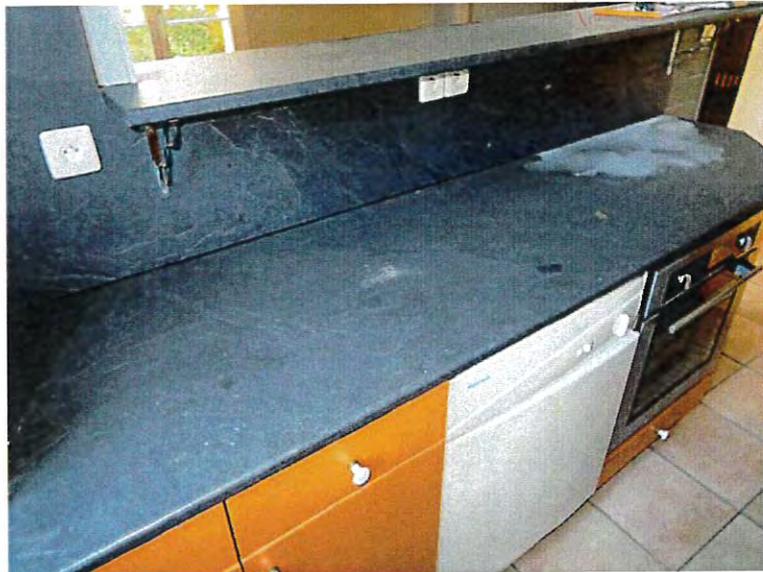
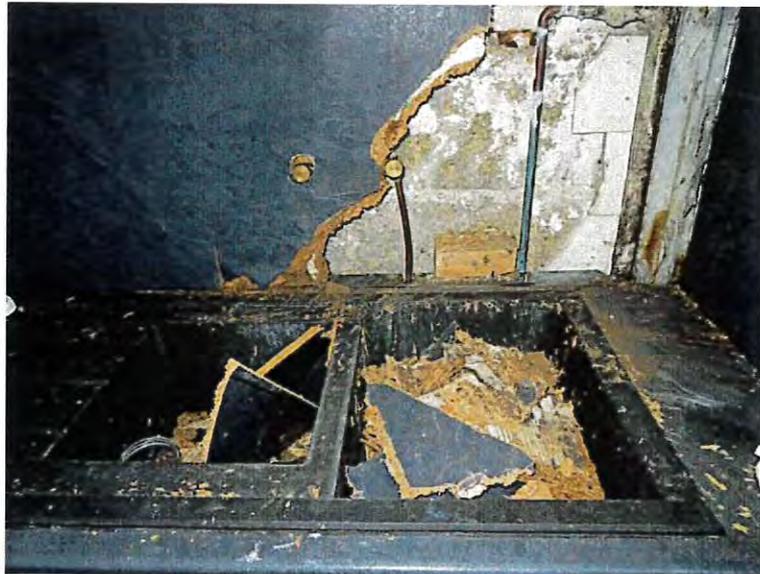
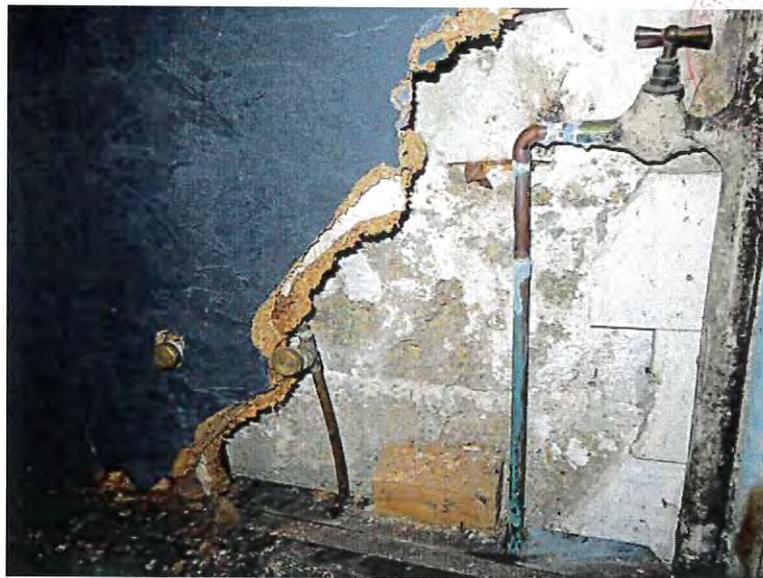
### **1)ENTREE / CUISINE OUVERTE :**

Il est à noter que la crédence qui est également un revêtement en stratifié a été dégradée, cassée, puisque des morceaux reposent dans l'évier vraisemblablement pour accéder aux tuyaux d'eau suite à une fuite.

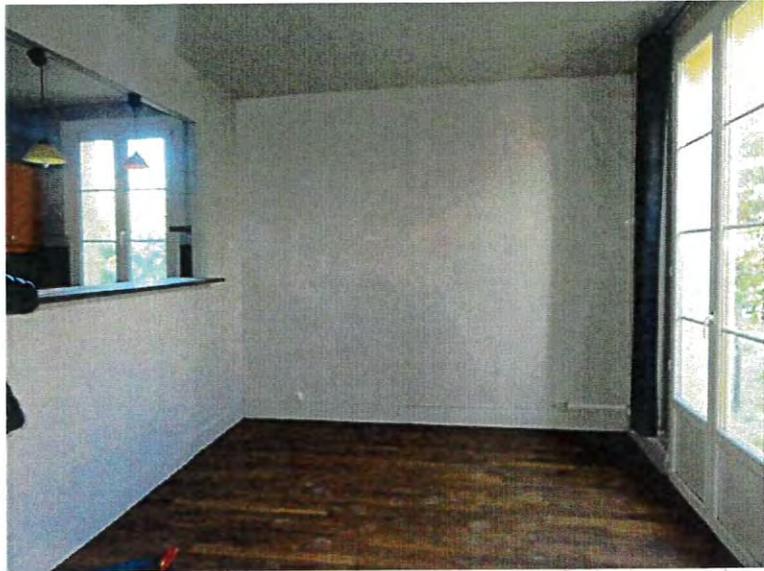
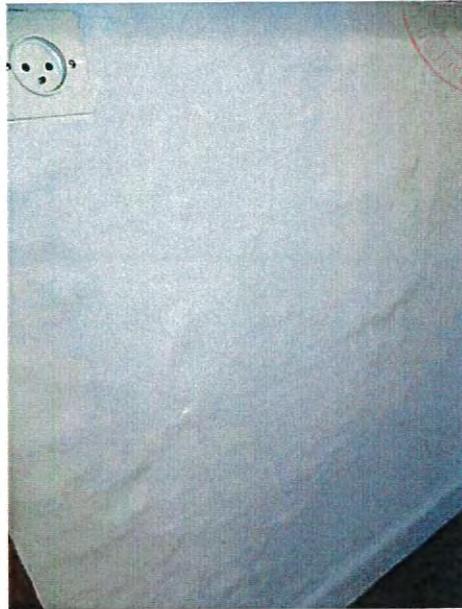
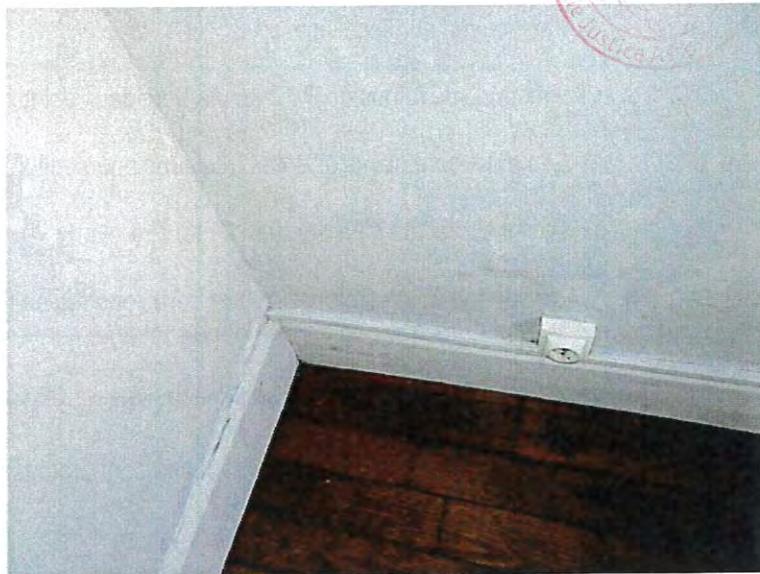
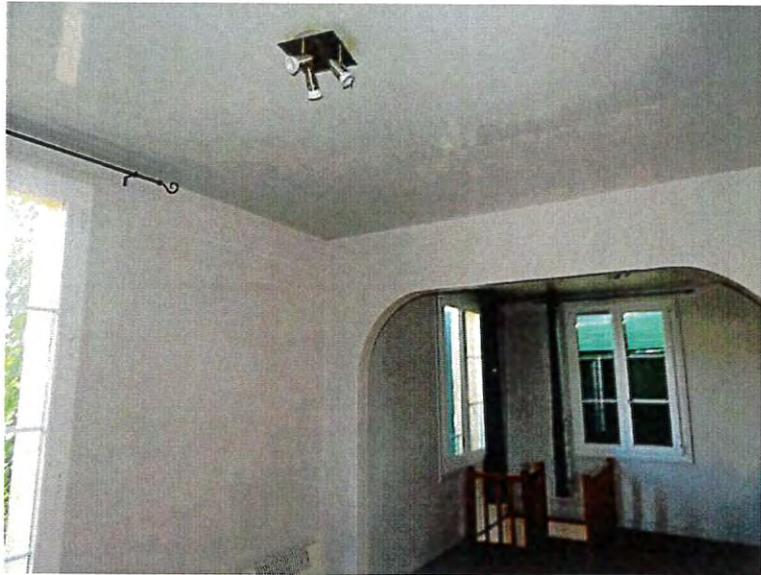
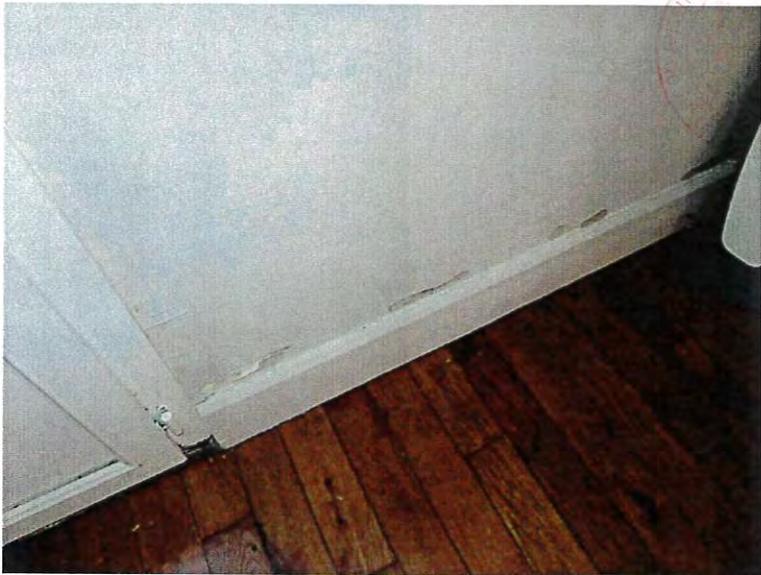
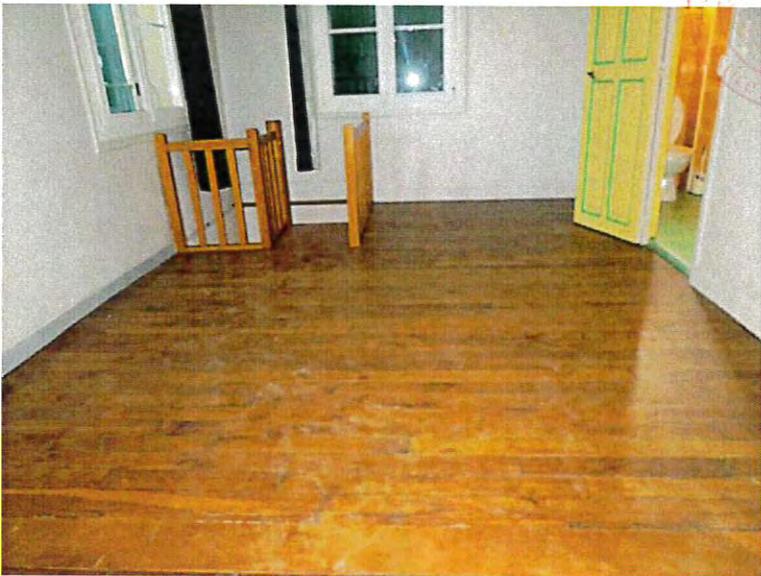
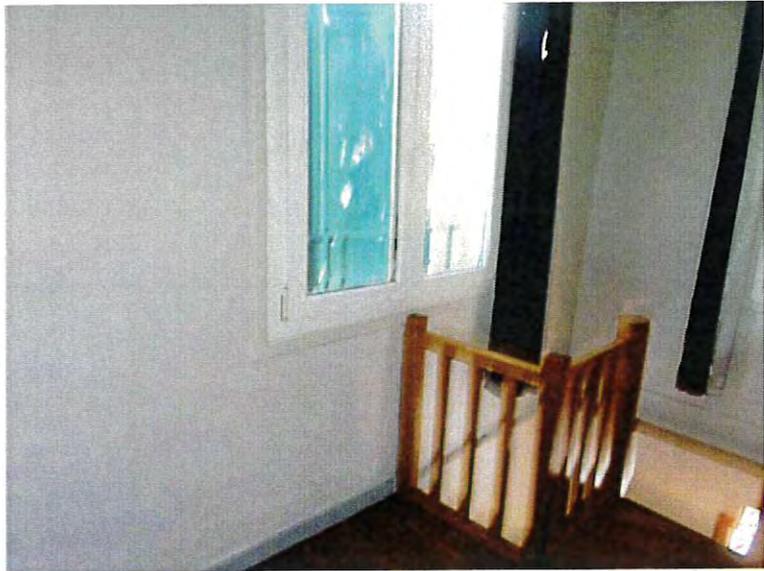
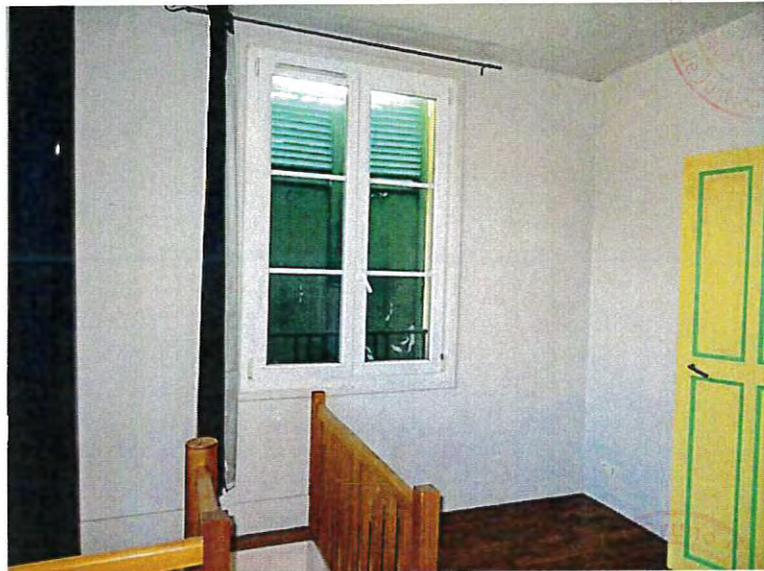
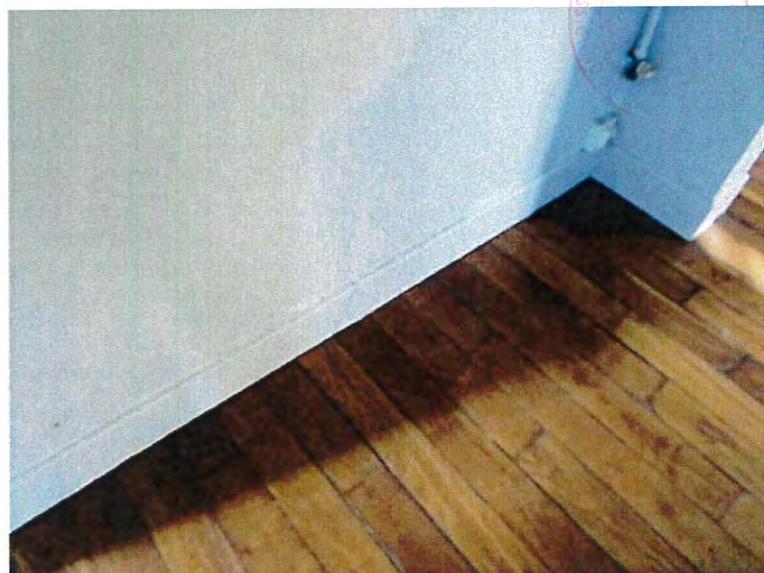
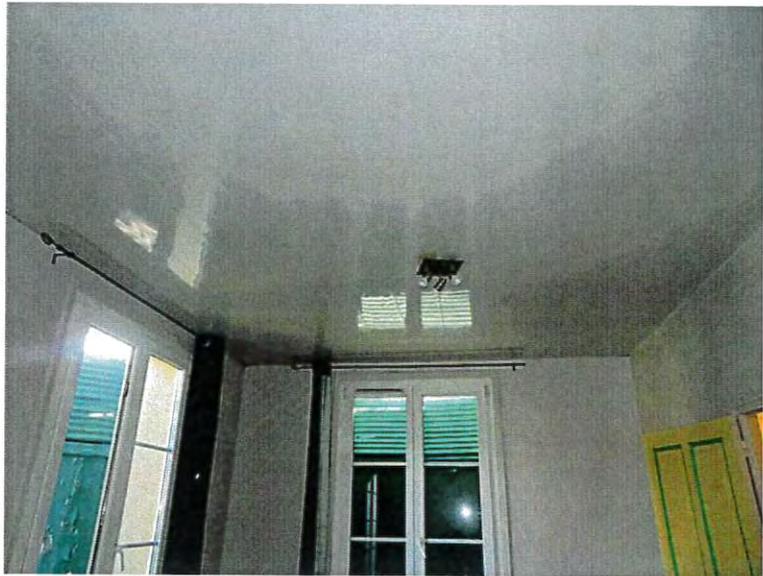
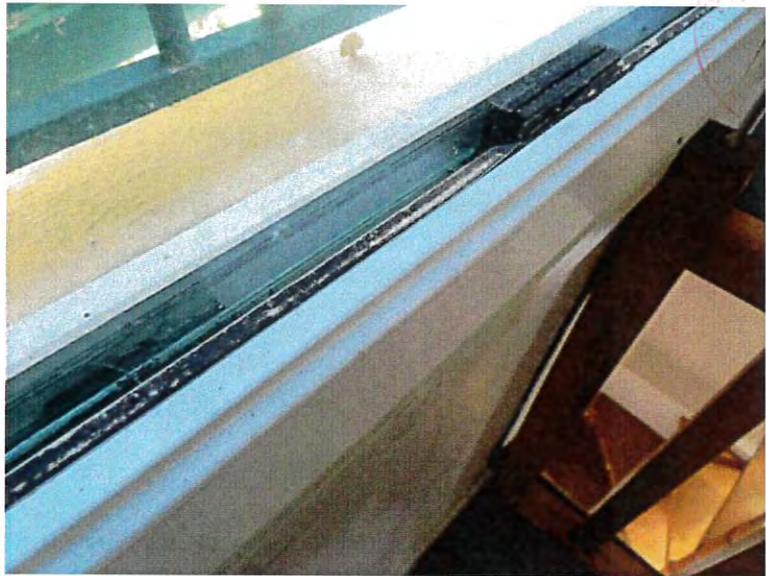
## **2) SEJOUR / SALON :**

Les murs sont peints, il existe quelques boursouflures comme côté bar.

Toutes ces fenêtres et portes fenêtrées sont protégées par des vieux volets en bois très vétustes dont les peintures s'écaillent.

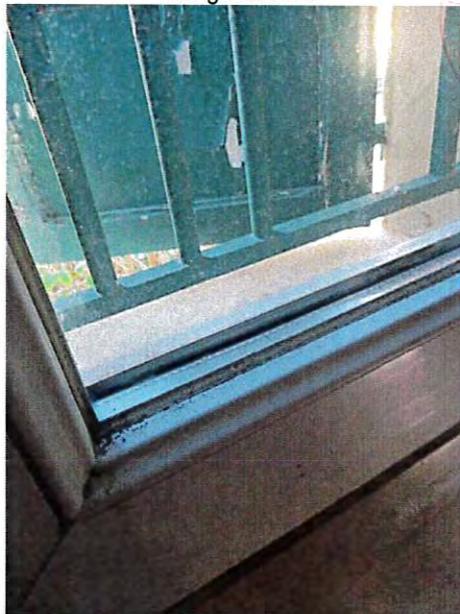
Il est à noter que sur une des portes fenêtrées, un des carreaux de double vitrage est absent.

Vitrage absent

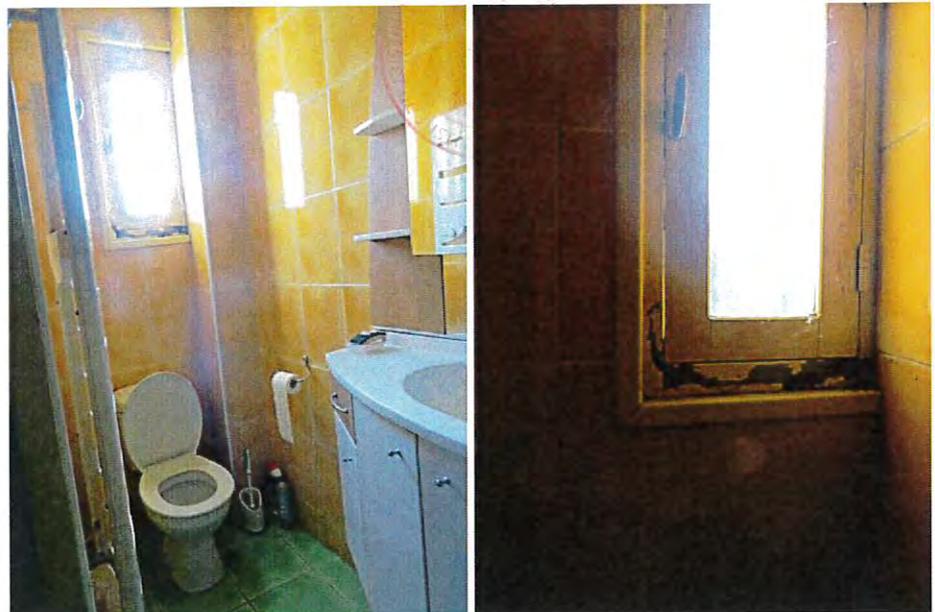
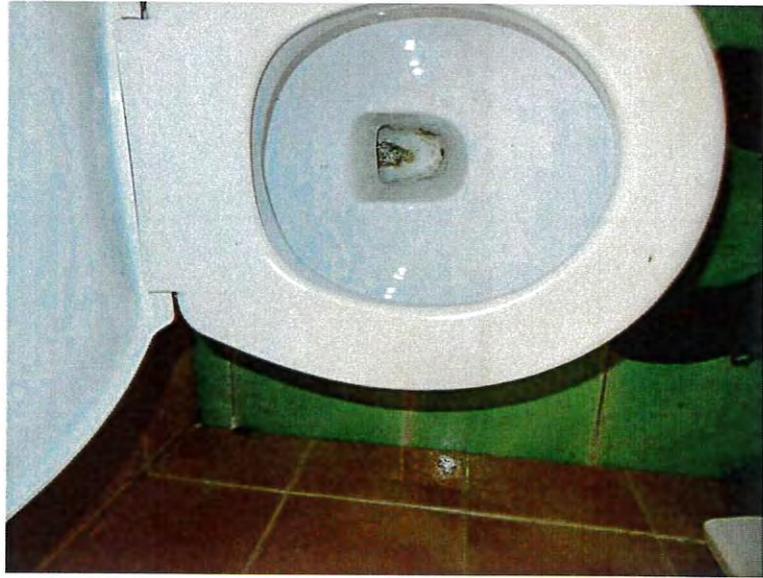
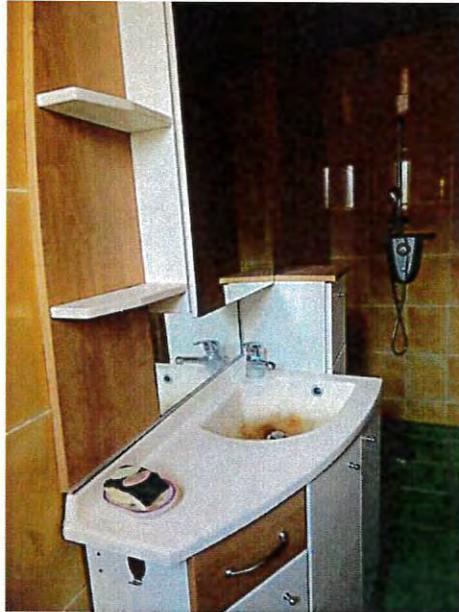
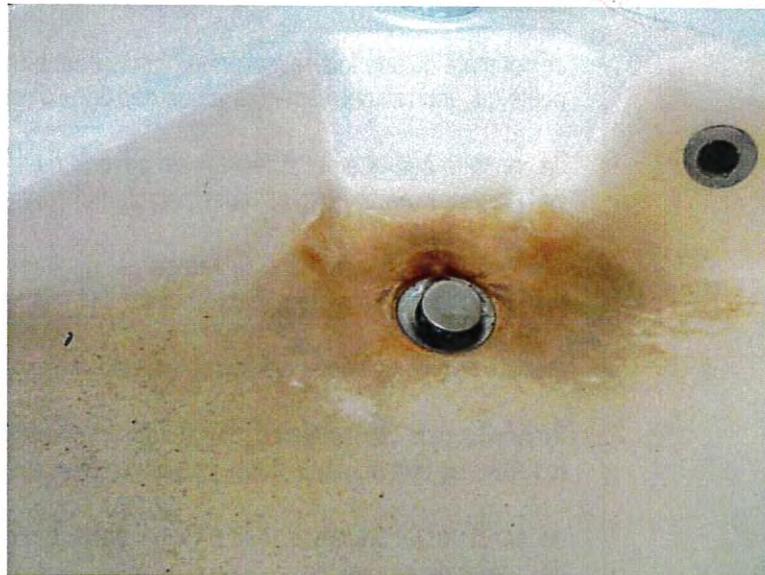
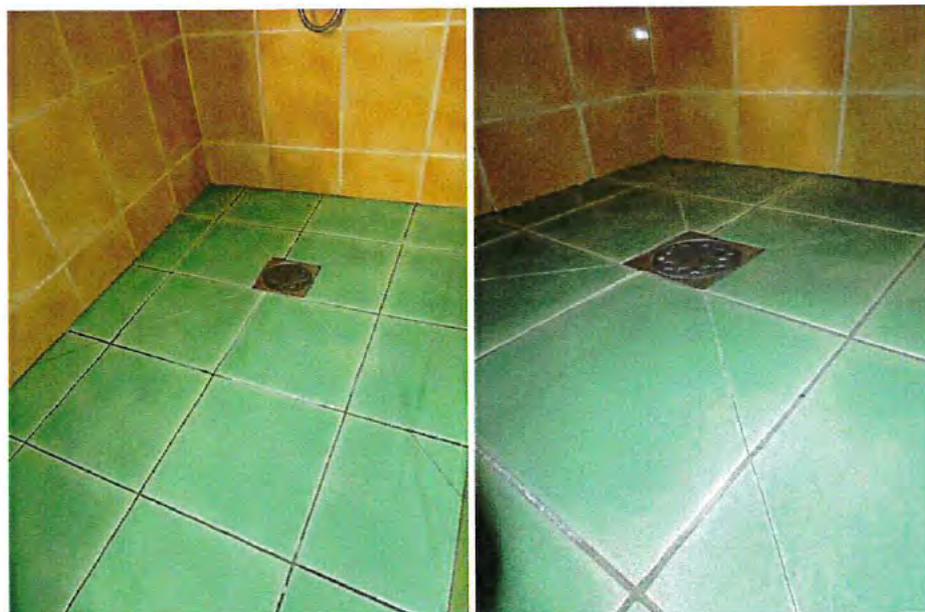
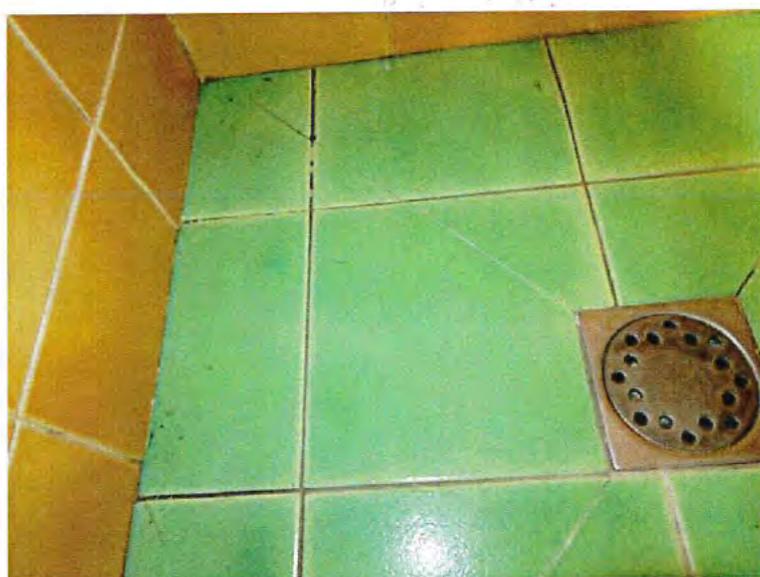
### 3)SALLE D'EAU :

Il existe un meuble vasque qui est hors d'usage, en effet très tâché au niveau de la vasque.

Dans cette pièce se trouve une cuvette de WC sans eau, une vieille fenêtre en bois avec jour important au niveau du chambranle et un sèche-serviette.

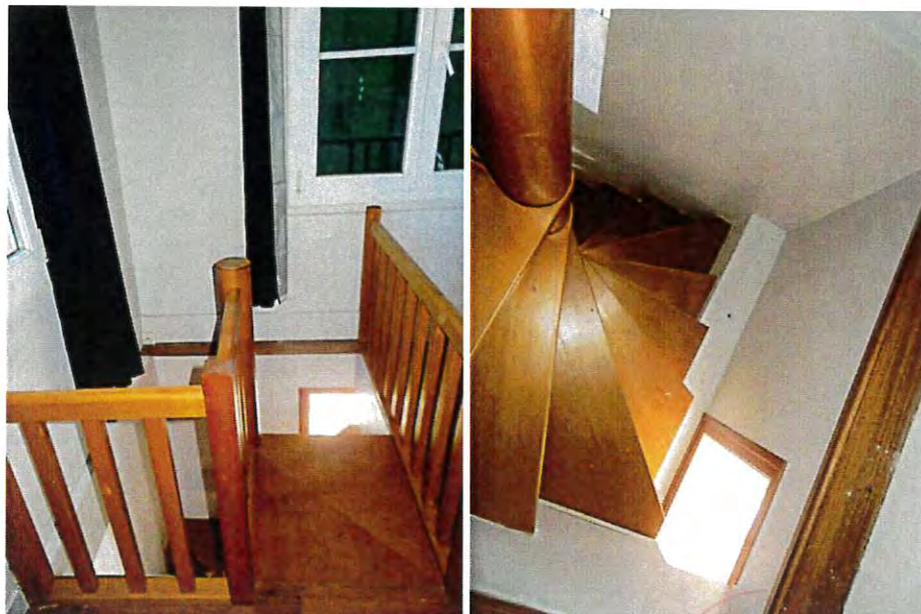
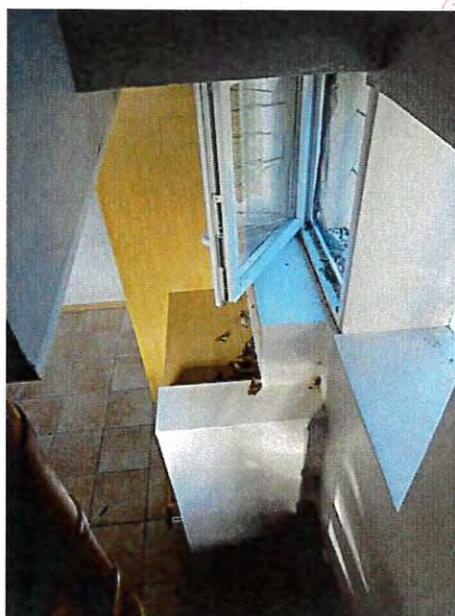
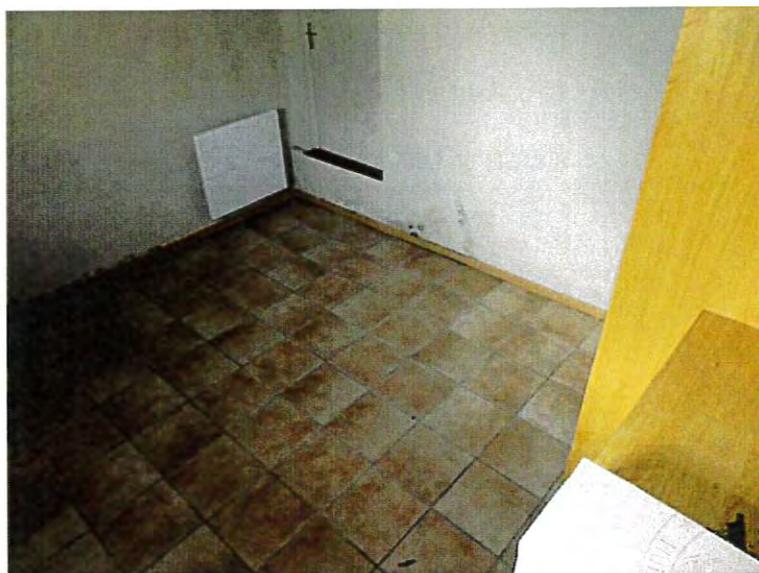
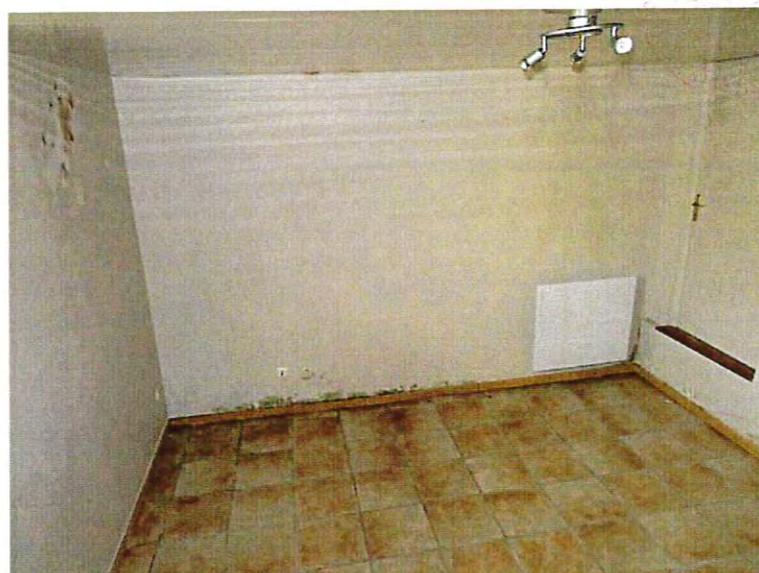
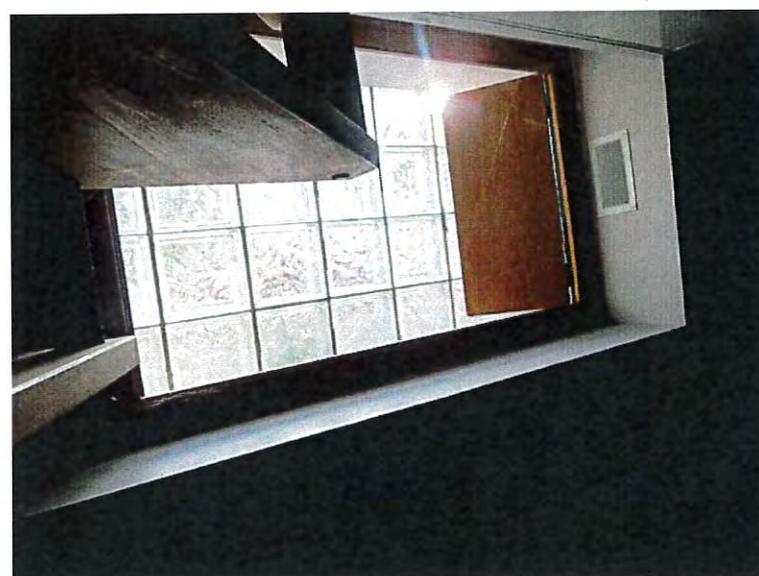
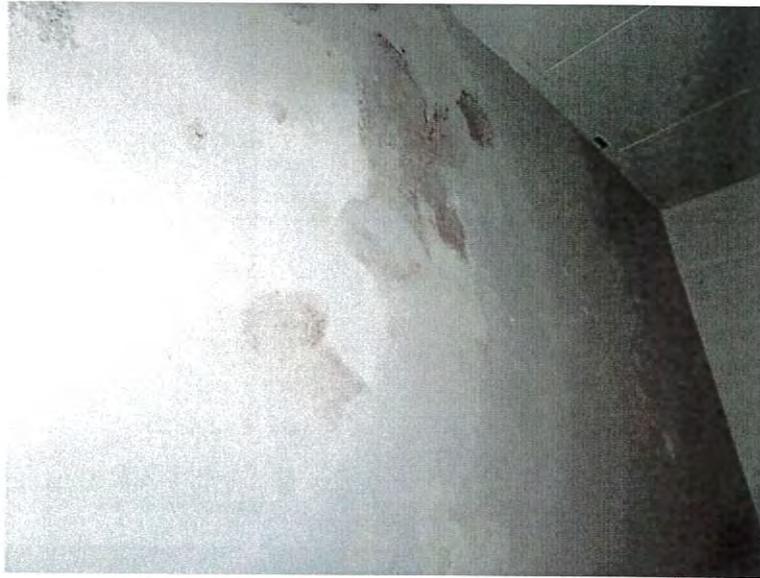
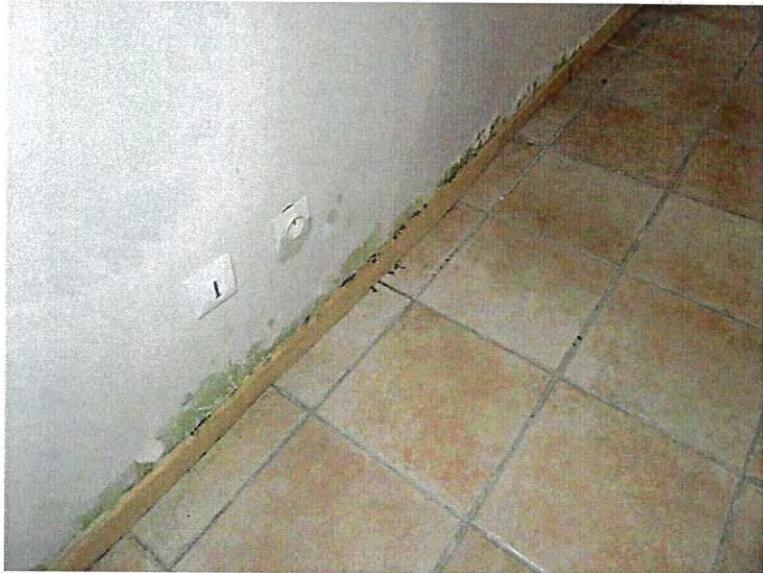
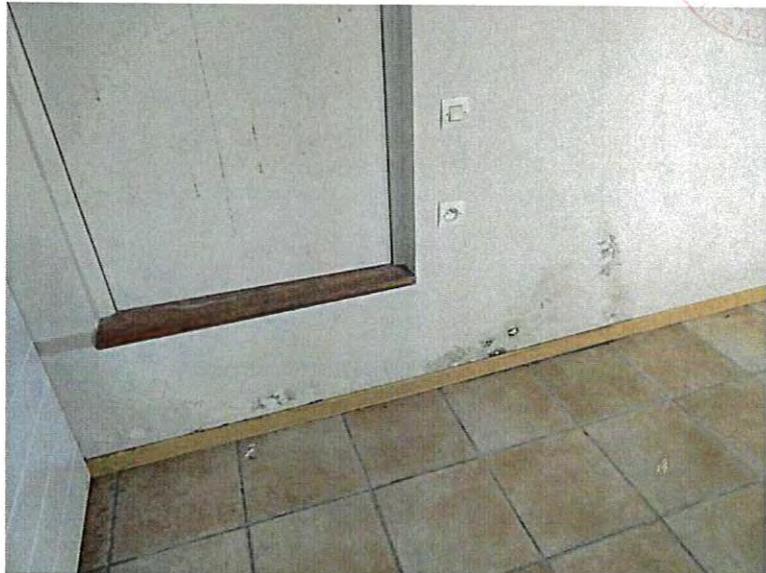
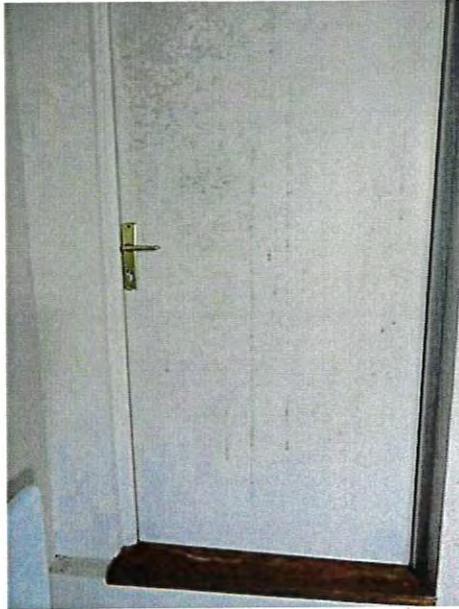
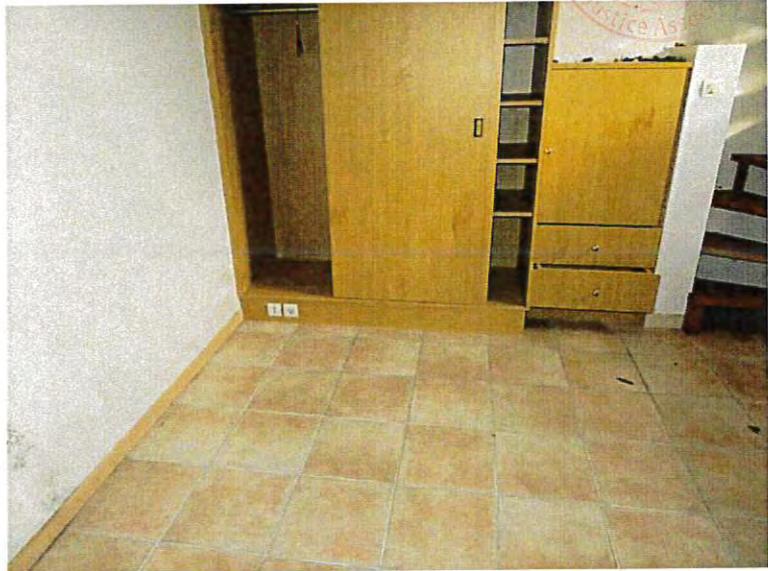
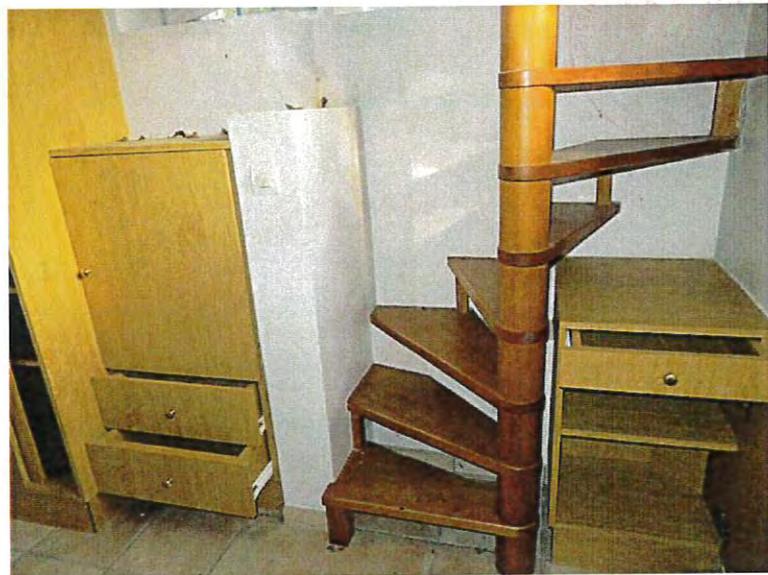
#### **4)SOUPLEX :**

Présence d'un doublage au niveau des murs en placoplâtre peint, présentant de nombreuses moisissures tant en partie haute que principalement le long des plinthes.

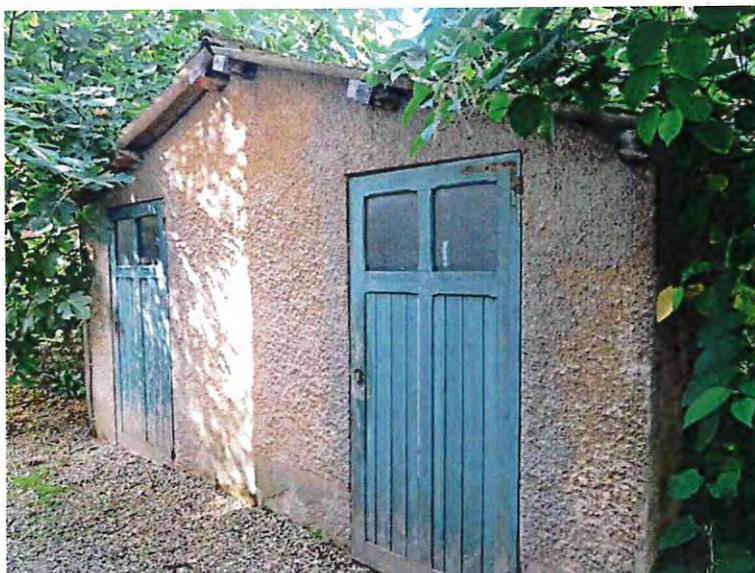
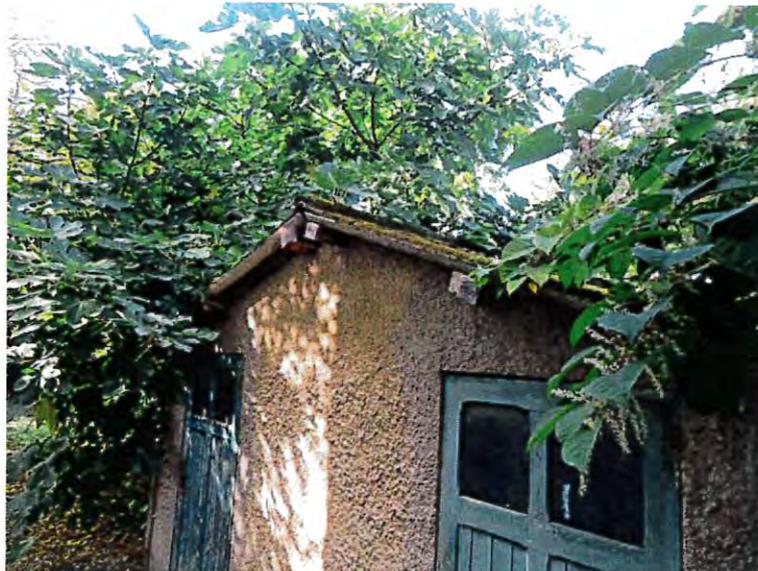
### **REMISE : (lot N°11)**

Ces deux portes sont très vétustes avec un système de clé ne pouvant être ouverte en l'état par le serrurier.

Le toit est constitué de tôles de fibrociment.
