PROCES VERBAL DESCRIPTIF

L'AN DEUX MILLE VINGT-QUATRE
LE DIX HUIT JUIN
à 14 HEURES 00.

Il s'agit d'une propriété située 20 rue Edmé Marot 10300 SAINTE SAVINE comprenant :

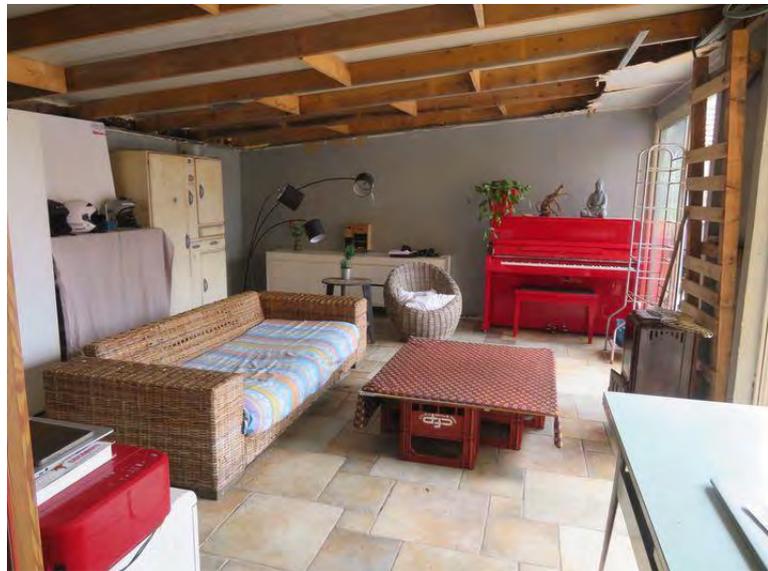
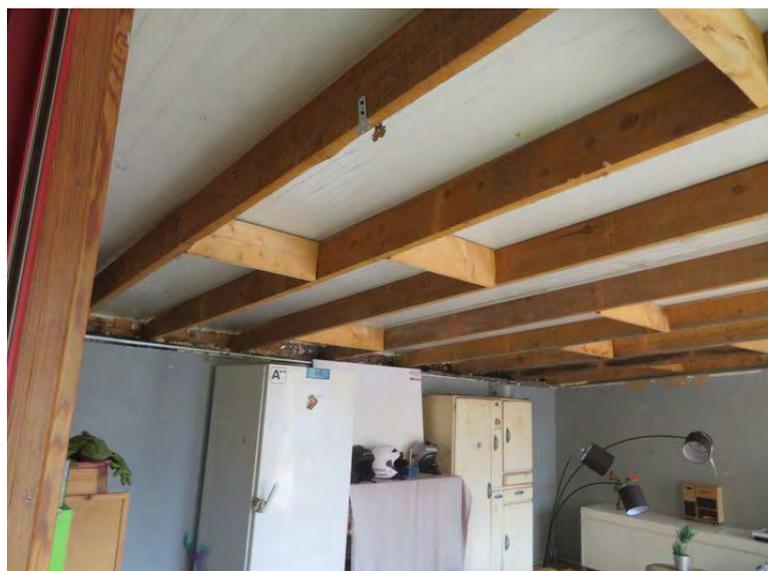
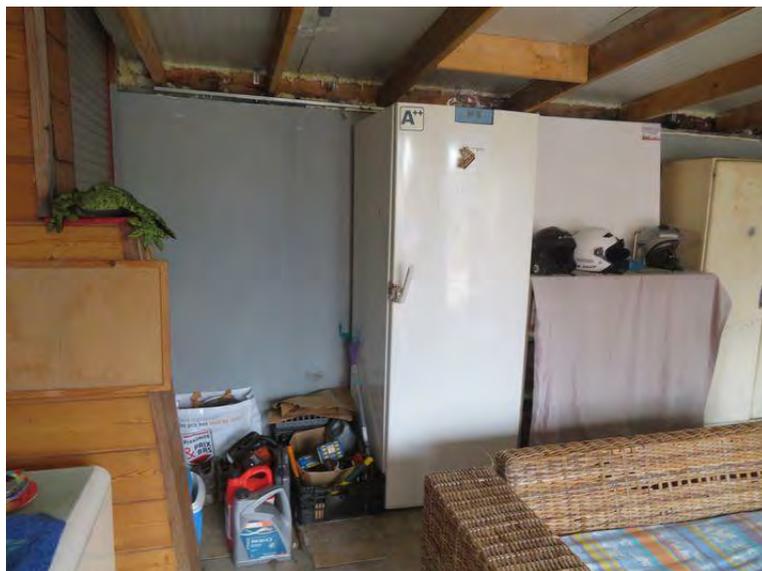
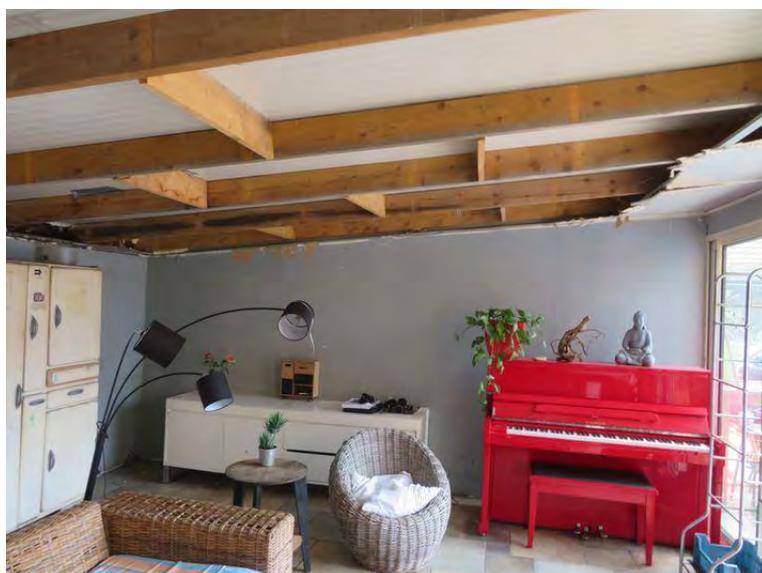
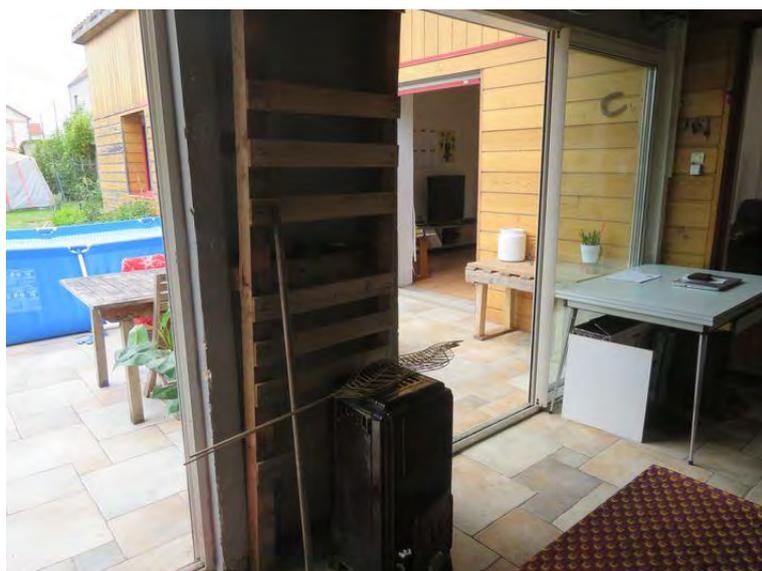
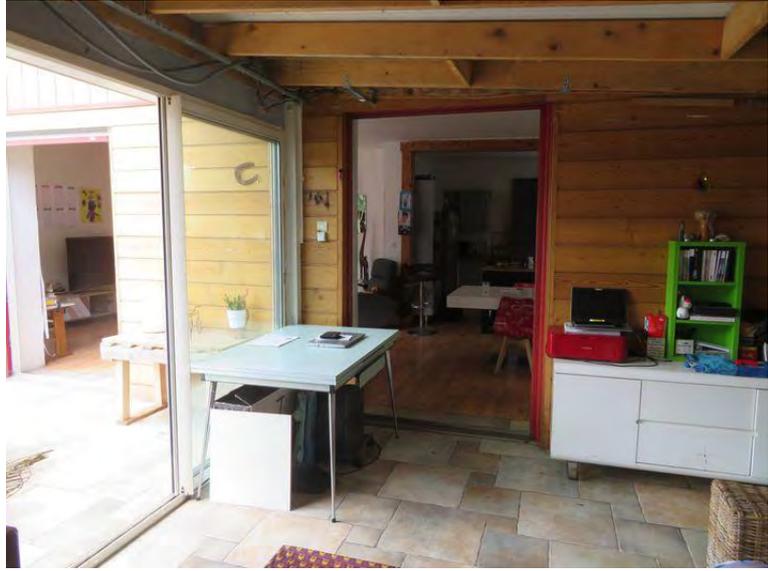
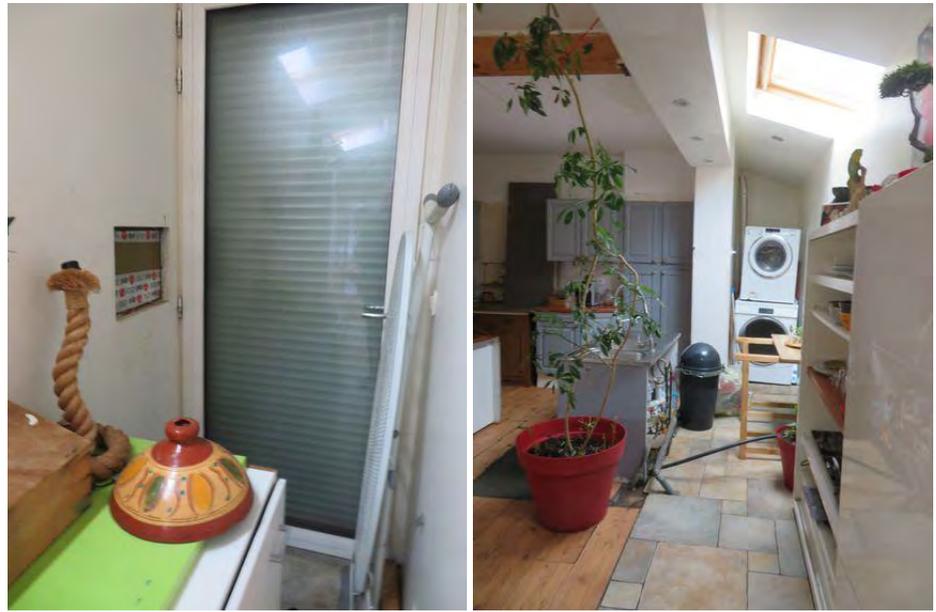
1)ENTREE / VERANDA :

Cette partie véranda est avec sol carrelé avec murs bardages bois, toiture panneaux sandwich mais qui ne sont pas terminés.

De cette partie véranda aménagée se trouve une porte d'entrée vitrée, en PVC, protégée par un volet roulant qui ne fonctionne pas pour le moment.

Il existe deux velux avec stores électriques qui ne fonctionnent plus.

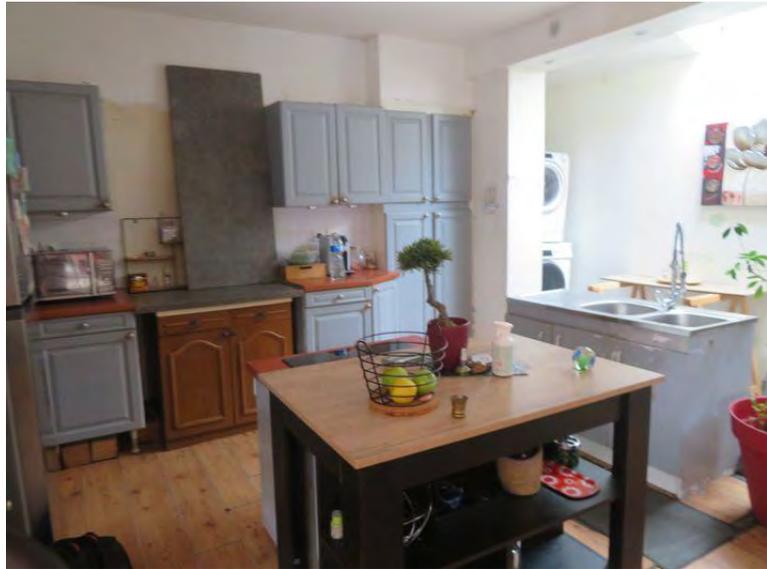
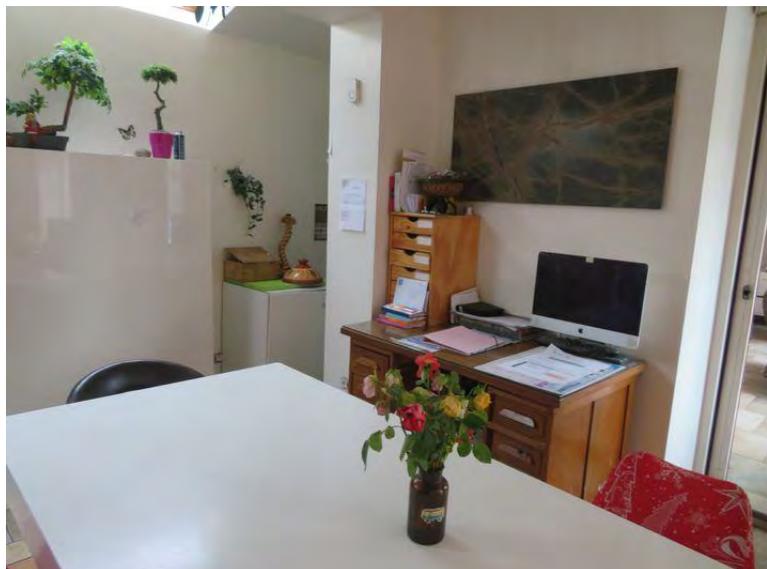
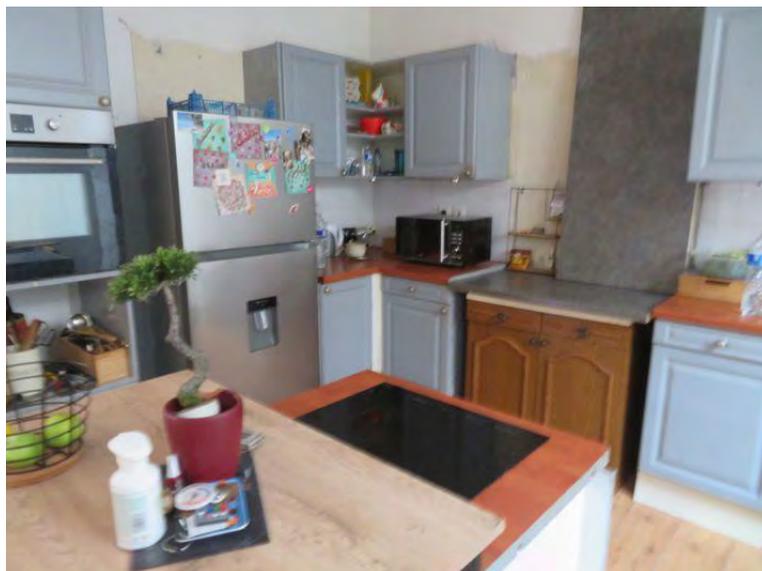
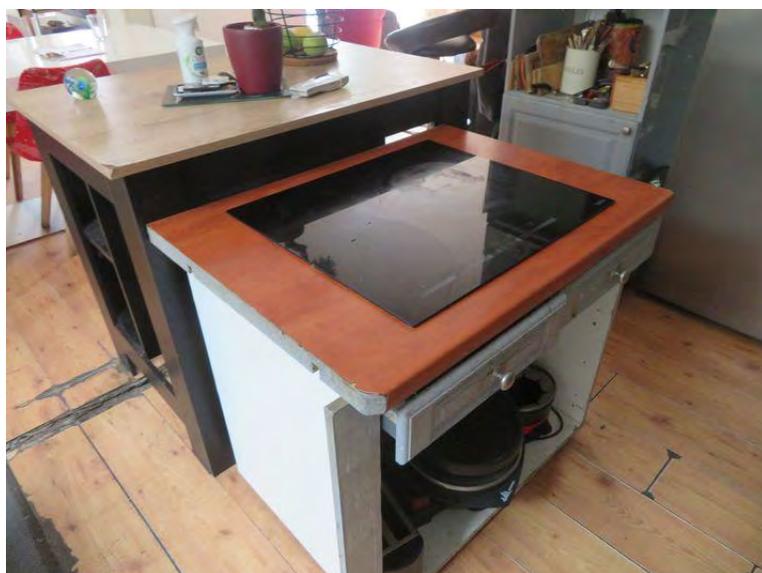
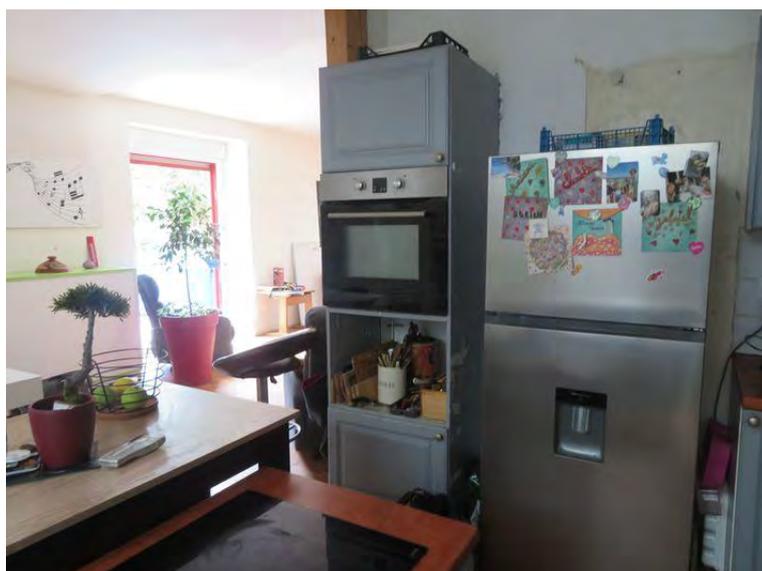
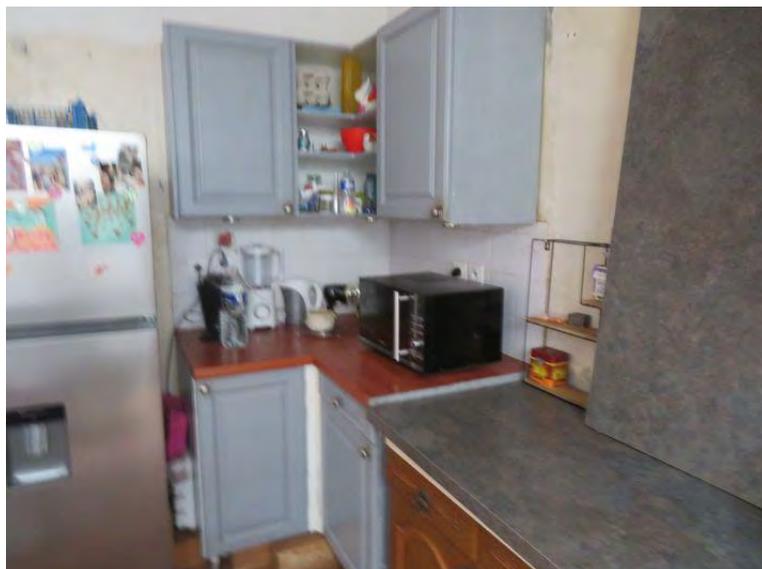
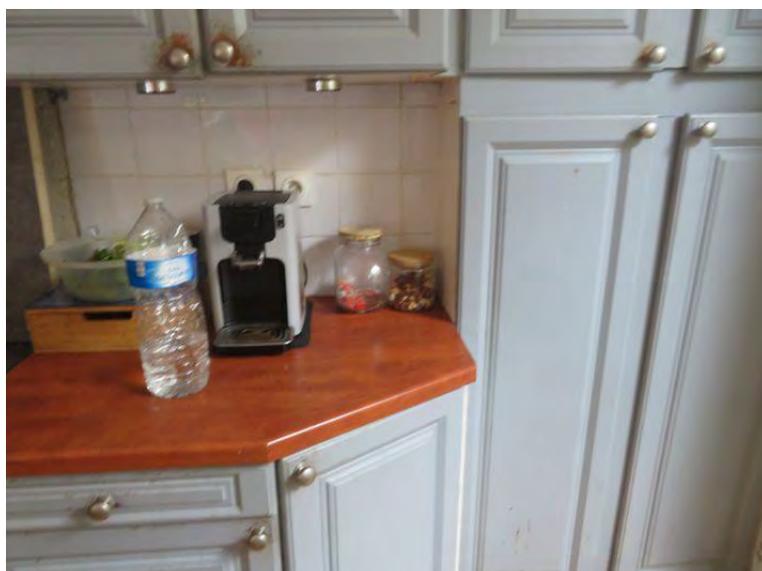
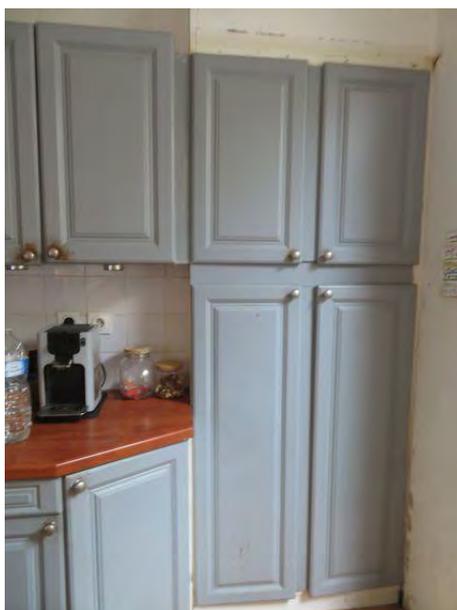
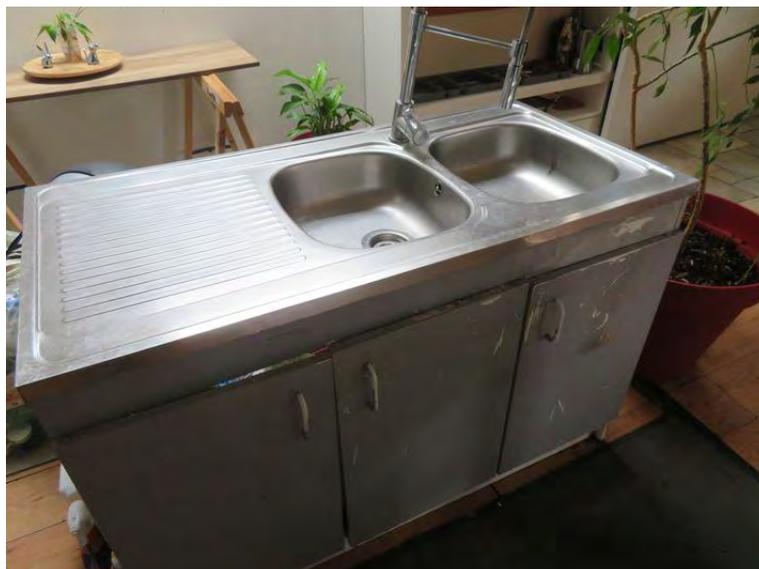
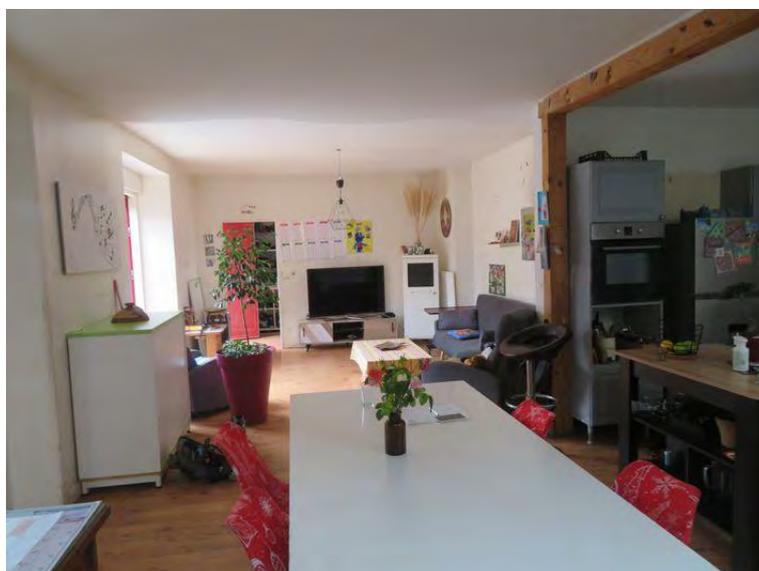
2) CUISINE :

Le sol est constitué d'un parquet abimé principalement côté cuisine.

Je constate la présence d'un premier meuble en mauvais état avec évier, deux bacs avec robinets mitigeurs.

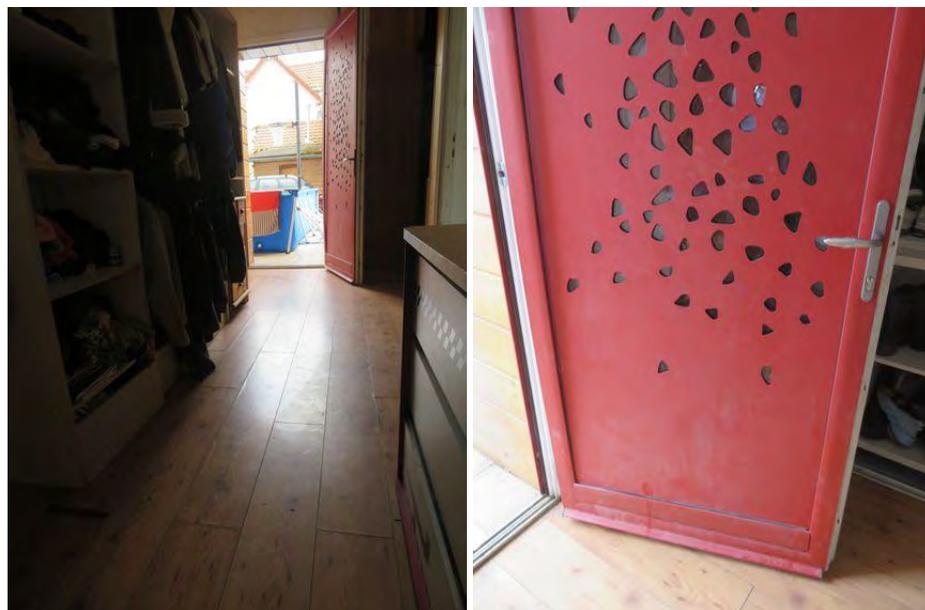
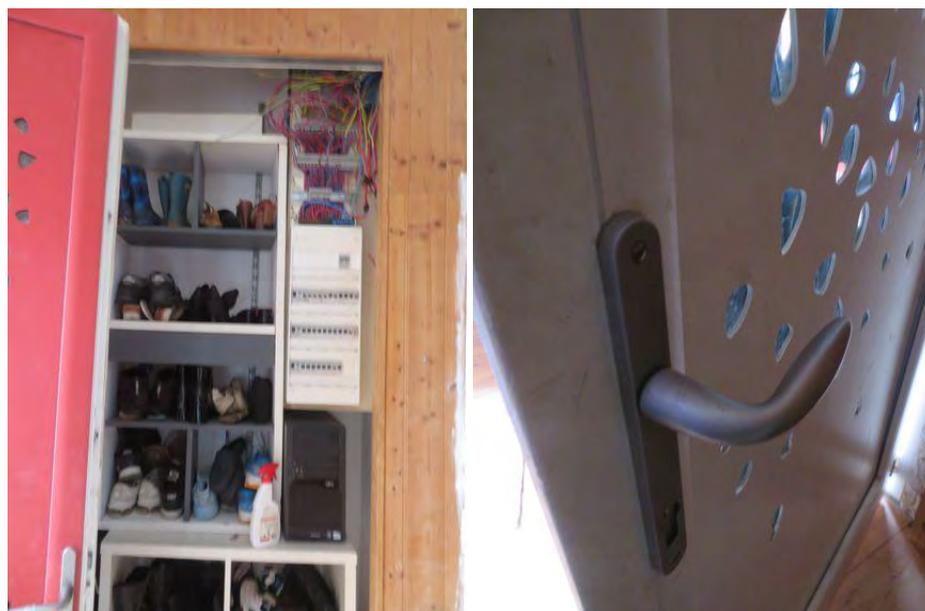
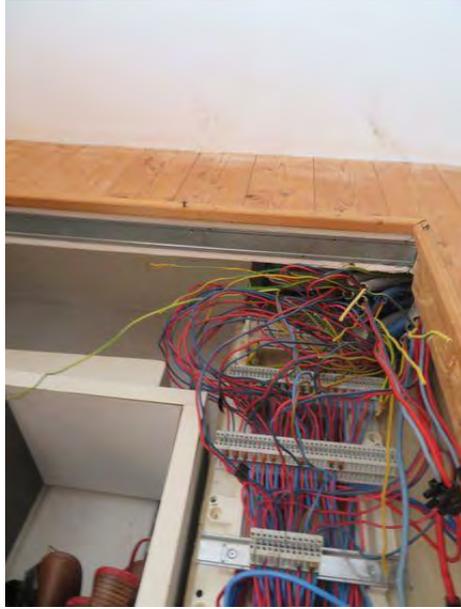
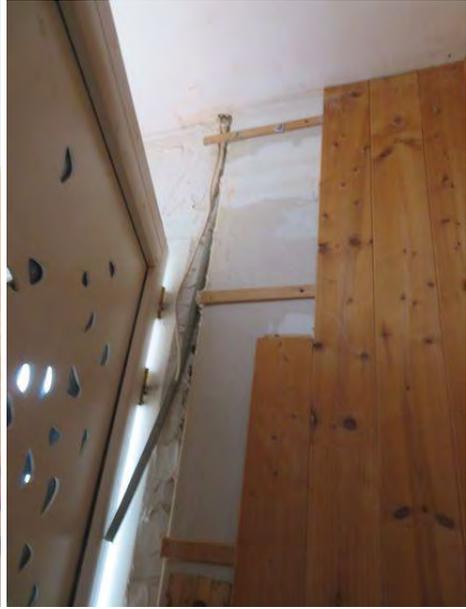
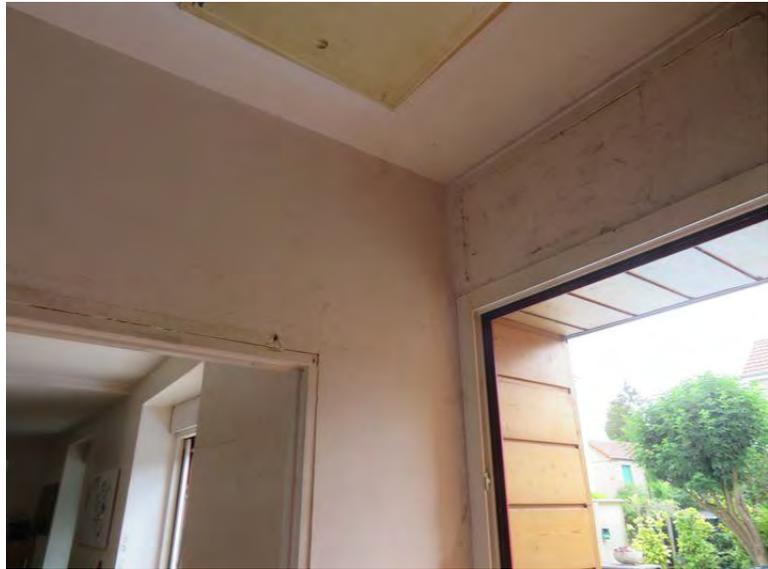
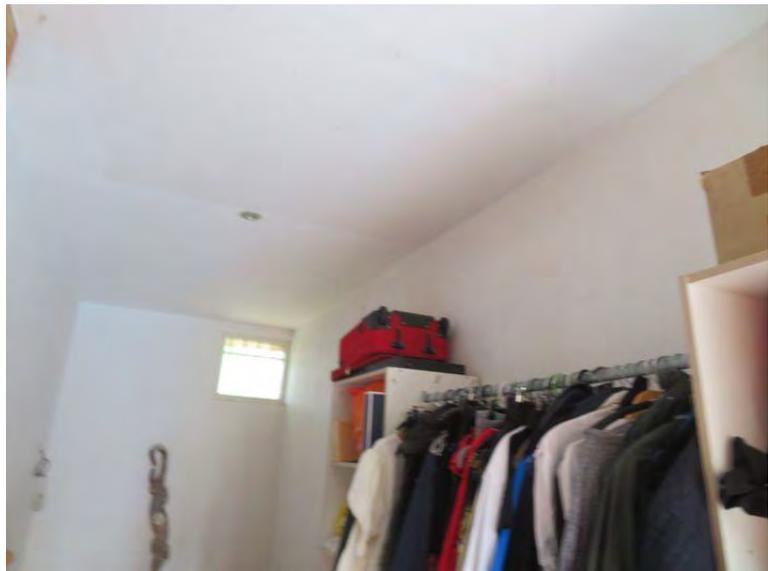
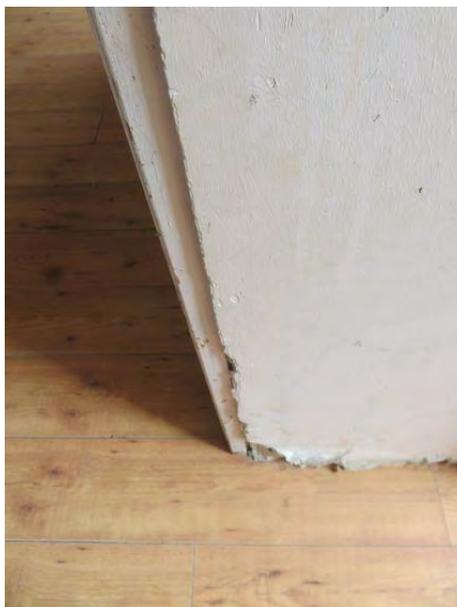
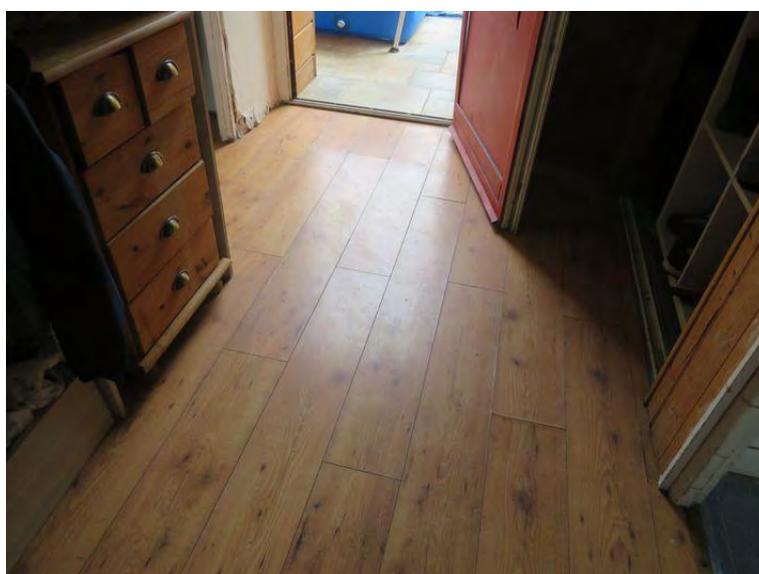
4) COULOIR : ACCES AUX CHAMBRES, **SALLE D'EAU, SOUS-SOL** :

Les murs sont recouverts de lambris bois et d'un placoplatre à l'état brut.

Il existe un placard avec tableau électrique et une partie avec fils volants sous réserve de fonctionnement.

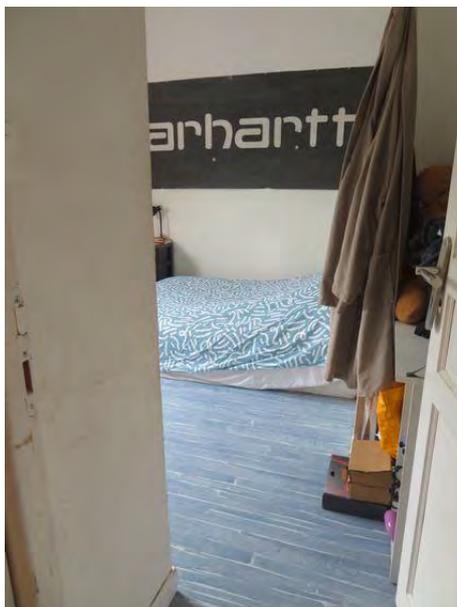
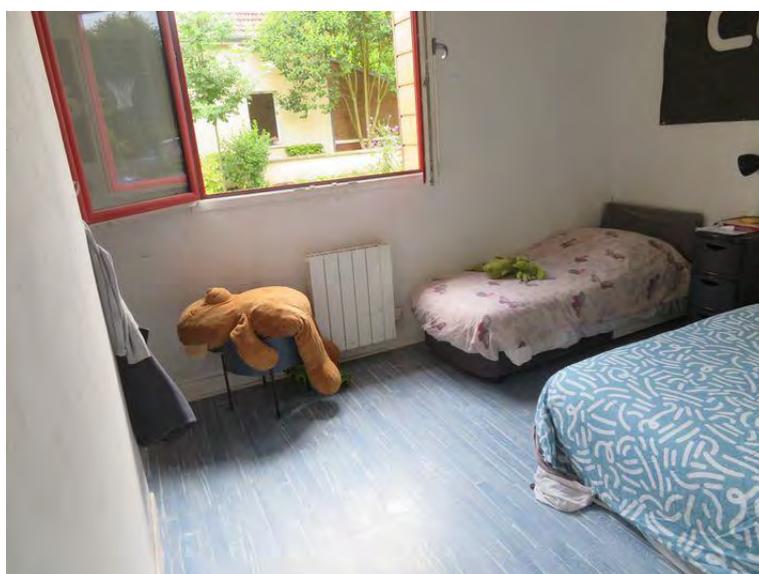
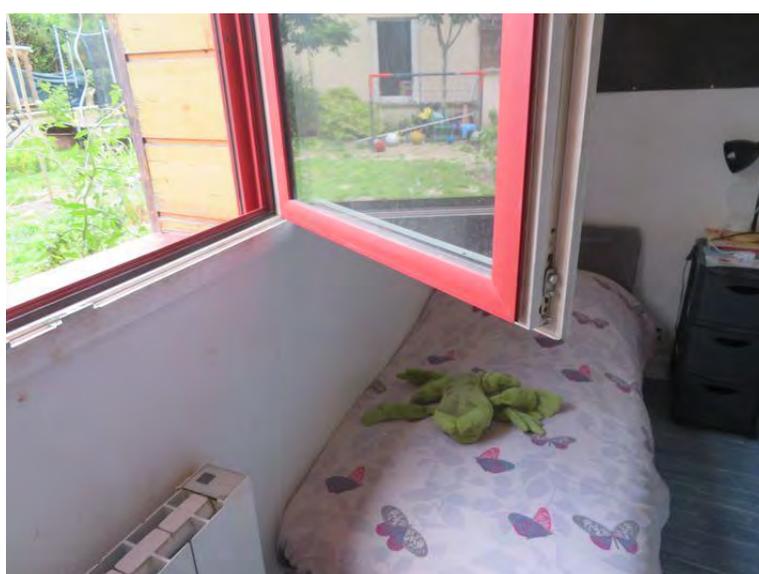
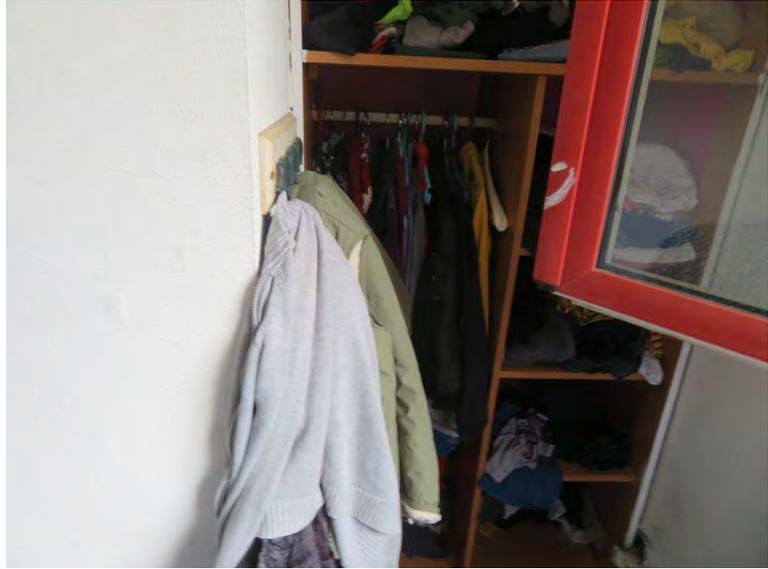
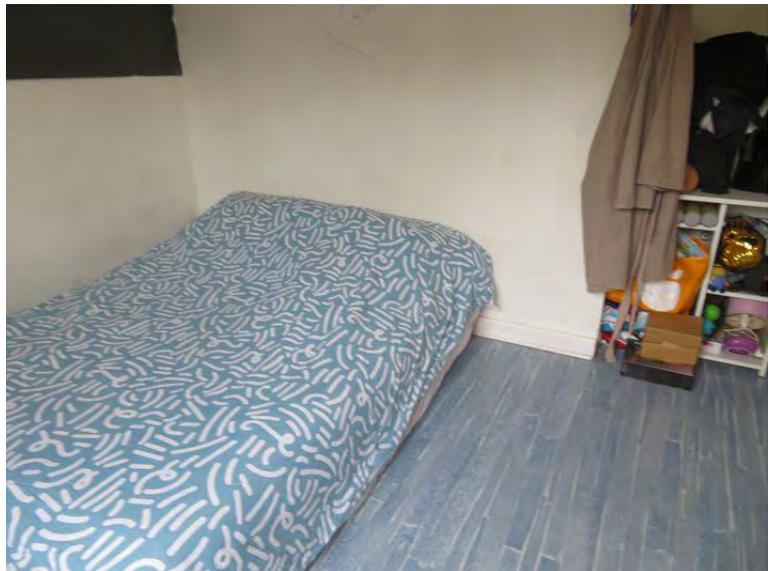
5)CHAMBRE COTE COUR AVANT :

Il existe un convecteur électrique avec fluide caloporteur selon la propriétaire, une penderie avec rangements, trois prises de courant dont deux sorties du mur, une fenêtre avec deux battants et **double vitrage avec le même matériau c'est-à-dire bois d'un côté et aluminium de l'autre et protégée par un volet électrique qui apparemment ne fonctionne plus.**

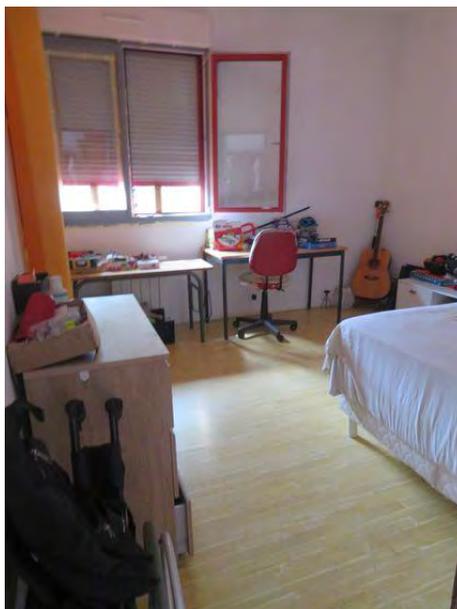
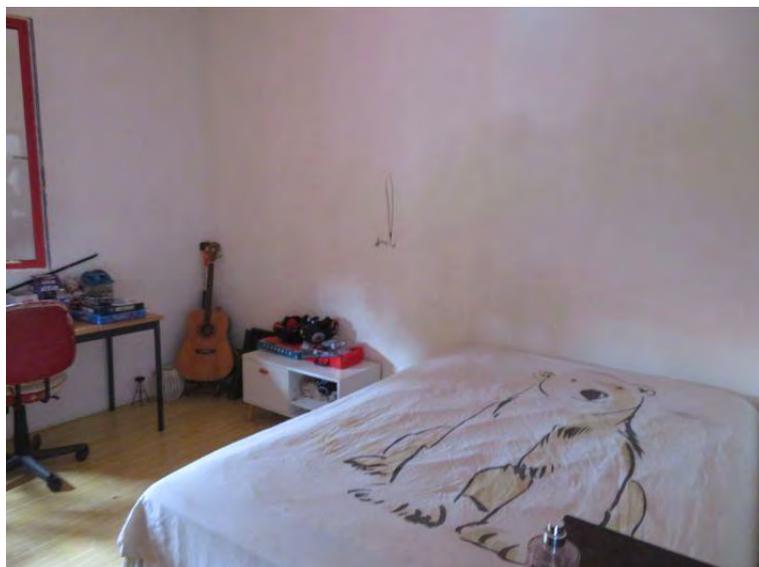
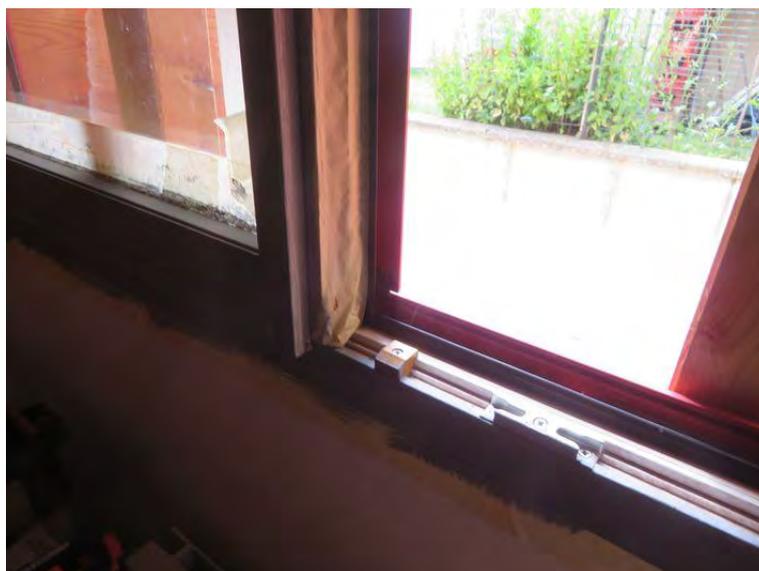
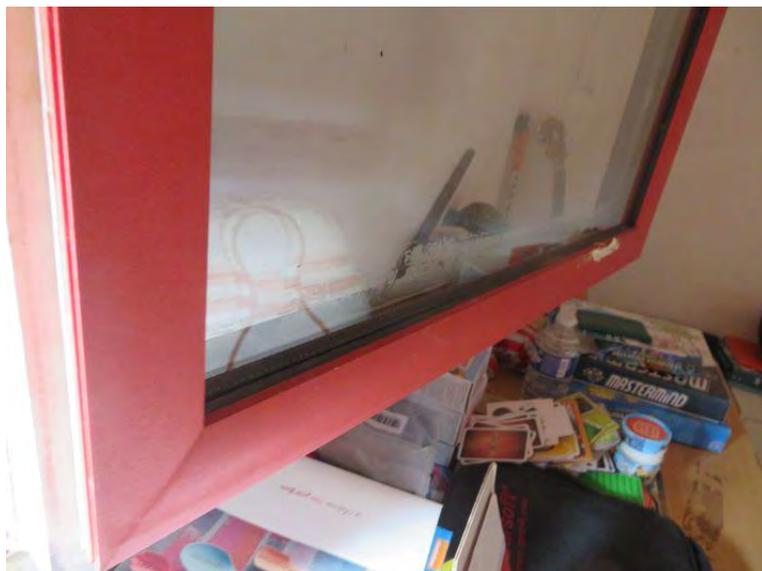
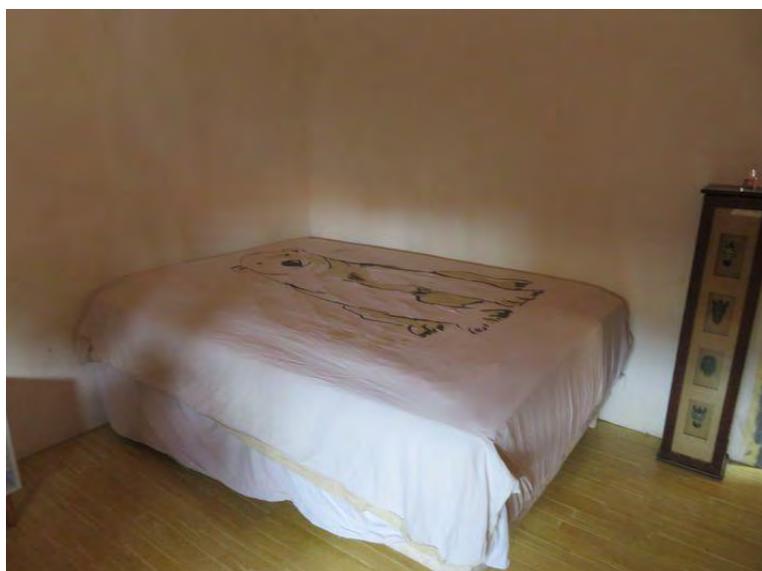
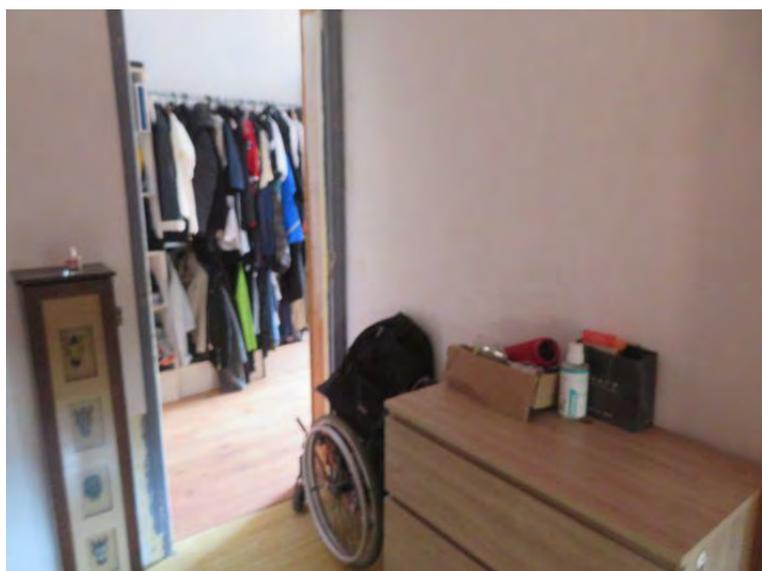
6)CHAMBRE COTE MUR DE PIGNON DROIT :

Absence de porte pour y entrer.

L'éclairage naturel est assuré par une fenêtre en bois et aluminium protégée par un volet électrique qui de la même manière ne fonctionne pas .

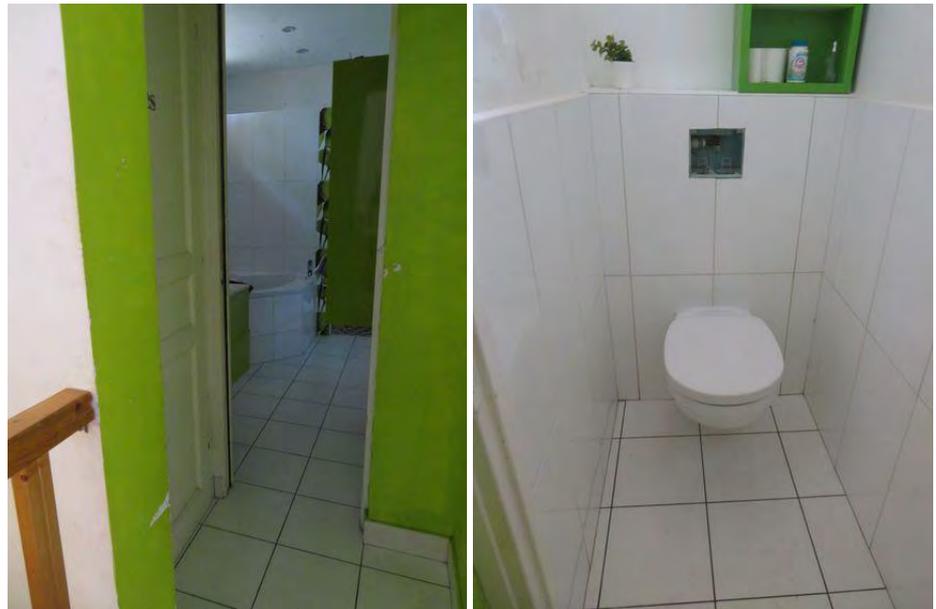
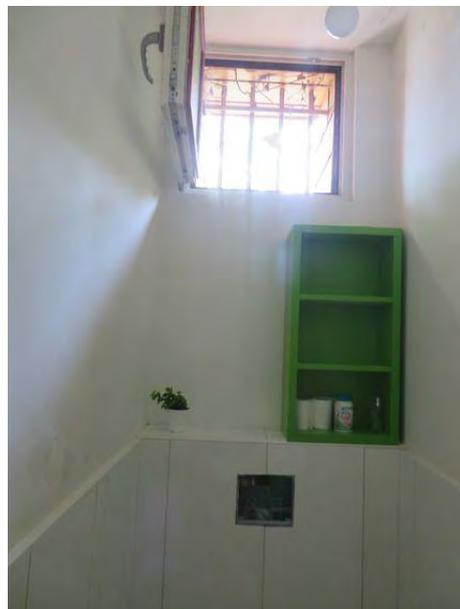
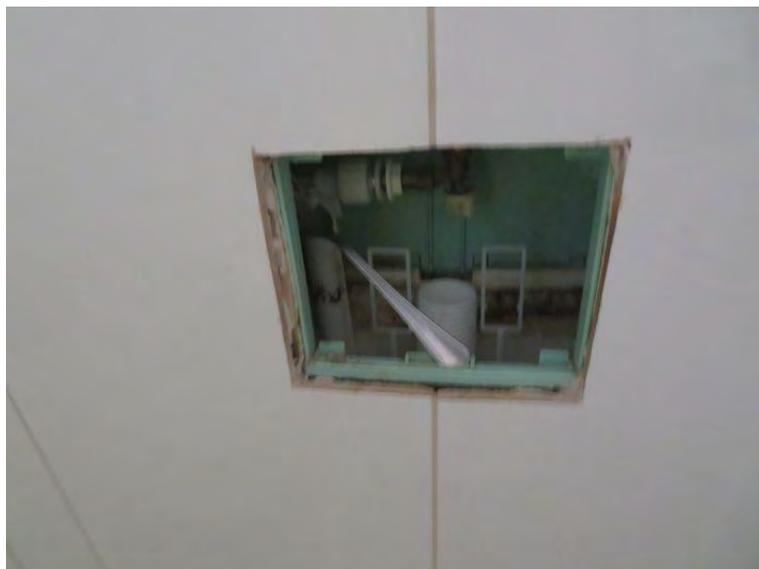
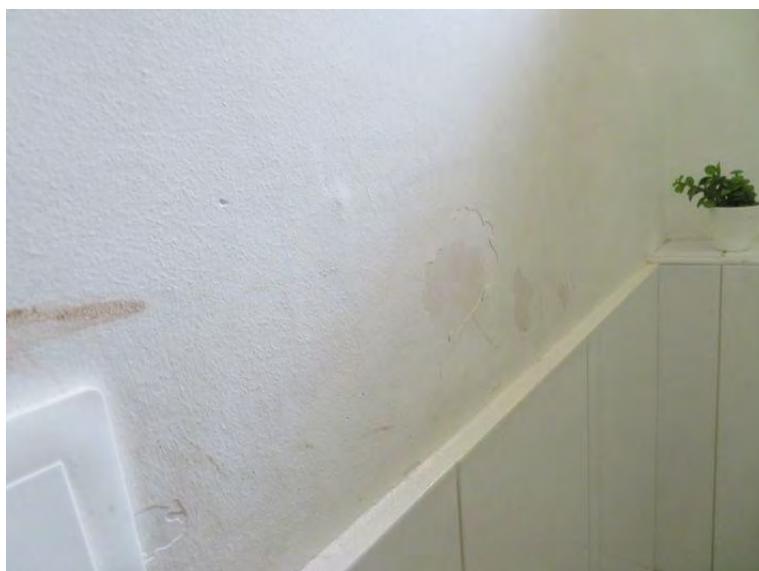
7) ENTREE SANITAIRES AVEC WC SEPRE:

Il existe une cuvette de WC suspendue dont le mécanisme est cassé.

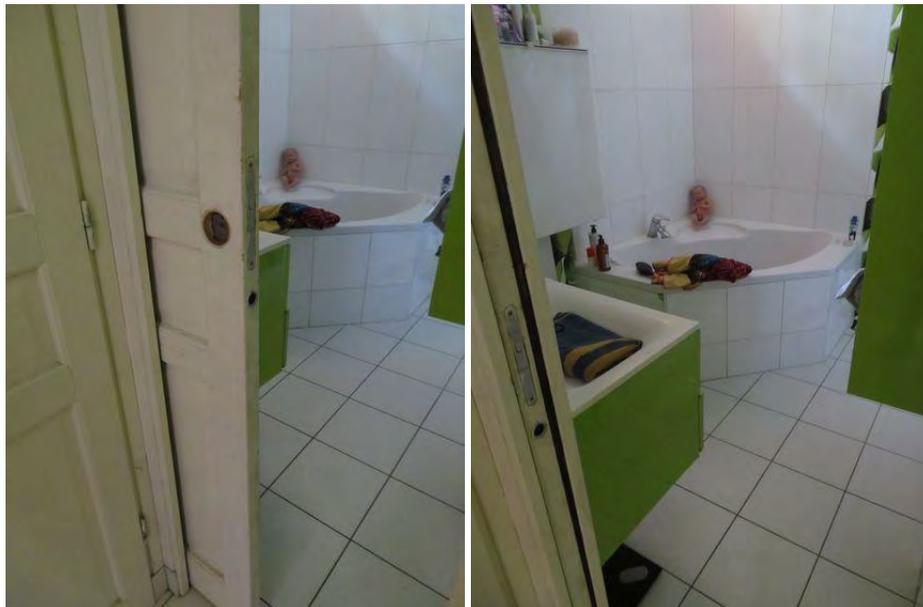
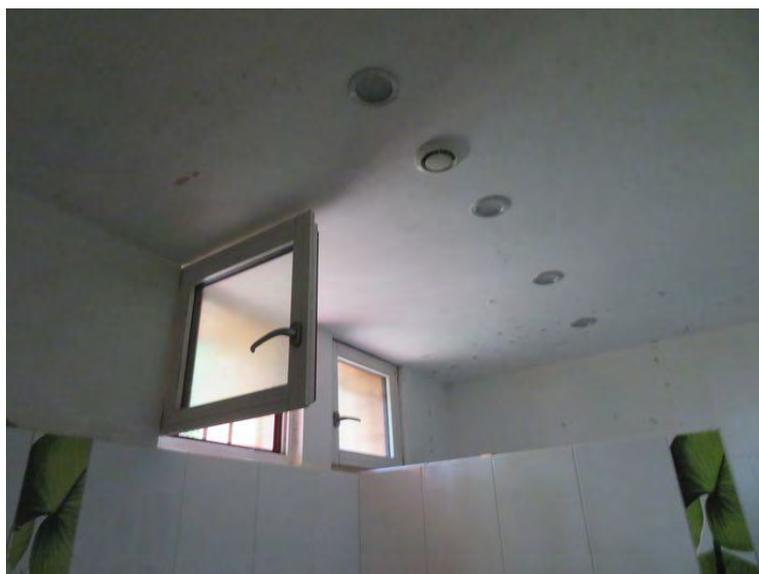
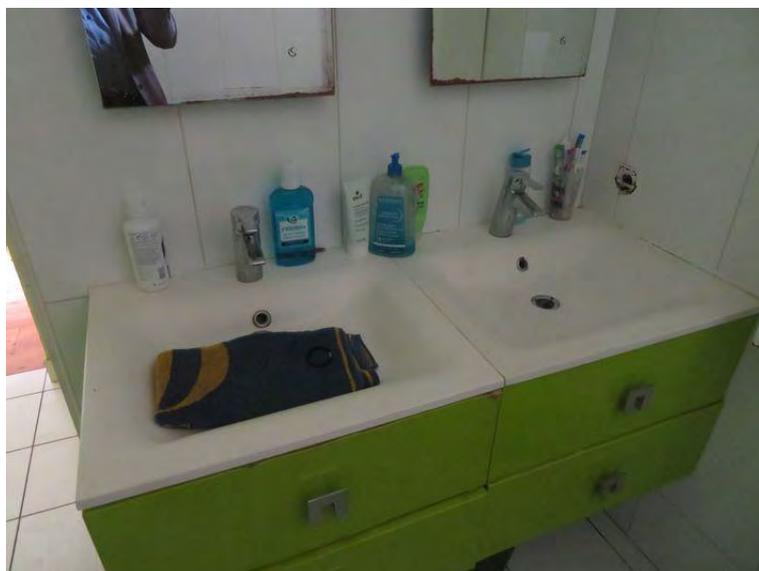
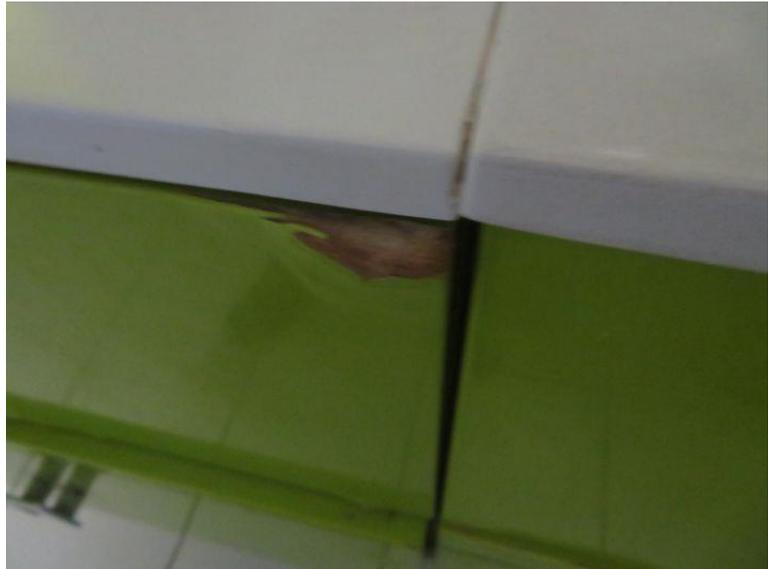
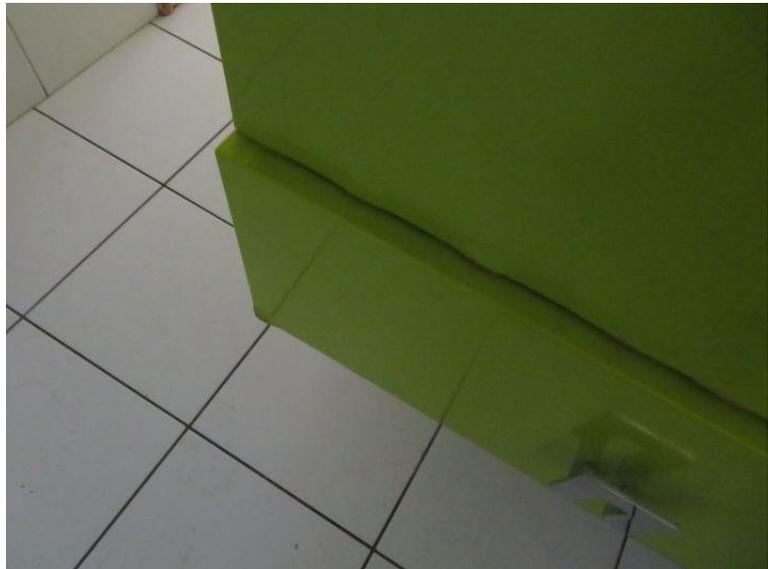
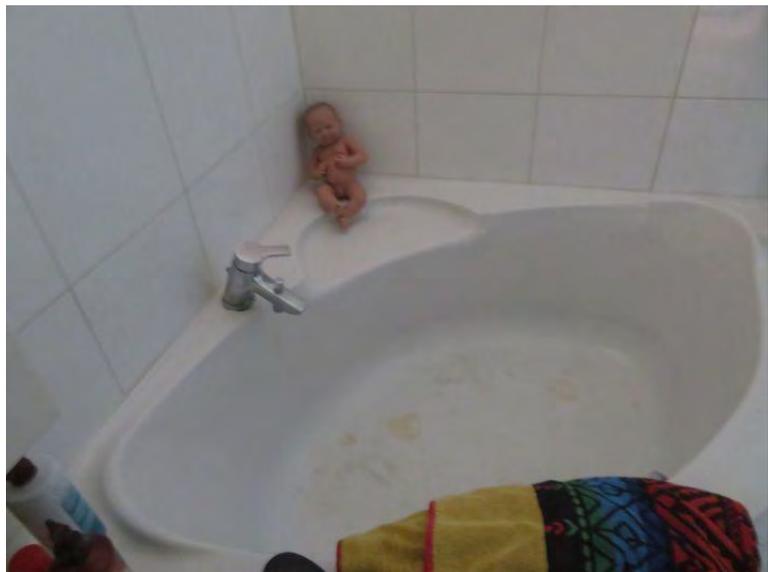
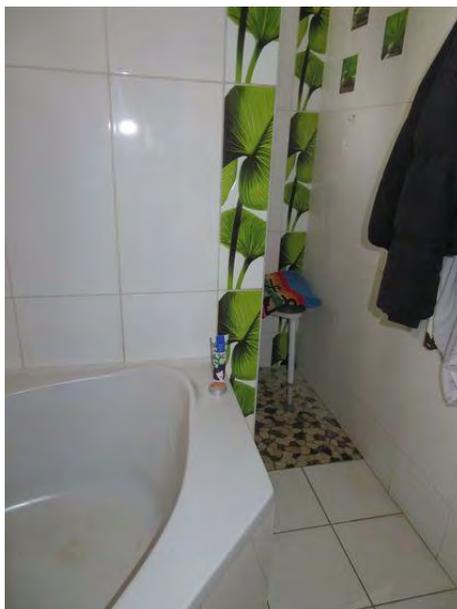
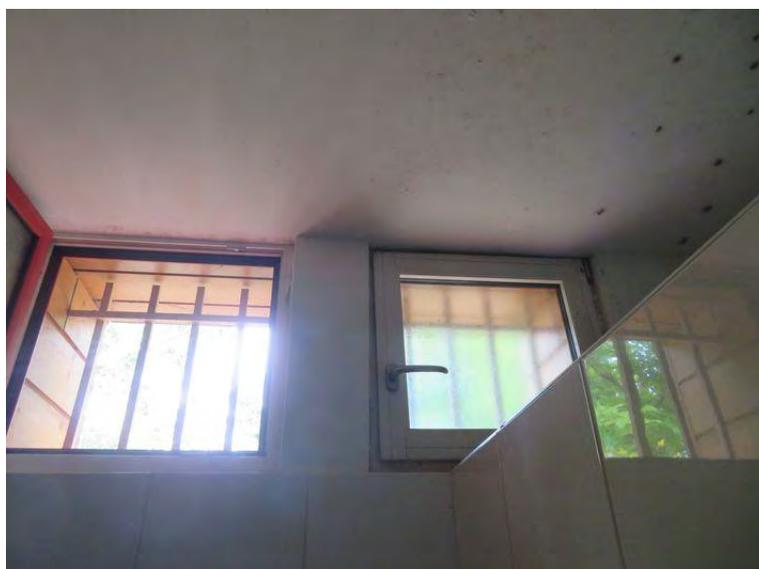
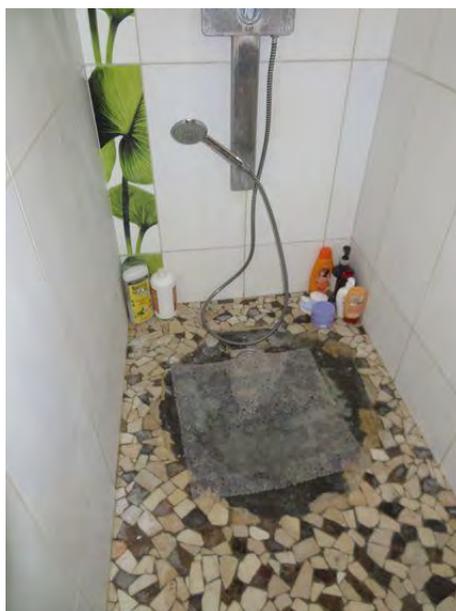
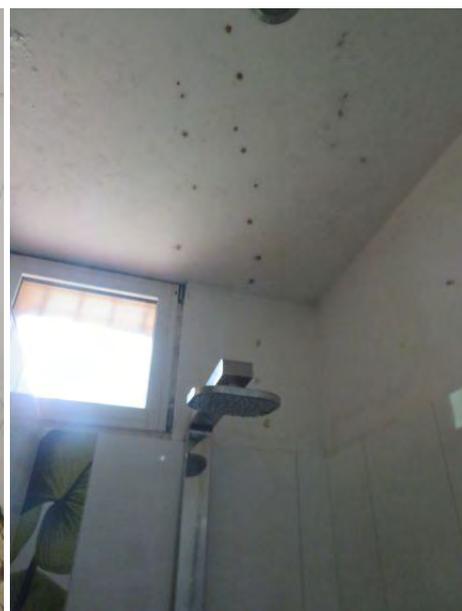
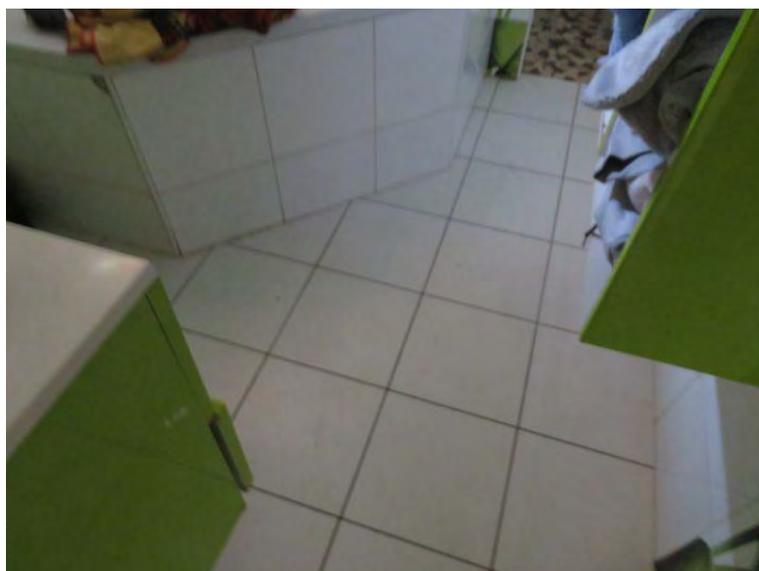
8)SALLE DE BAINS :

Il existe deux interrupteurs sans cache.

Le plafond est peint, taché.

Il existe une baignoire d'angle tachée avec robinet mitigeur, un meuble deux vasques, deux robinets mitigeurs, avec tiroirs dont le bois est abimé par l'eau avec gonflements et décollements des habillages de la façade.

Je constate la présence près de ce lavabo d'une prise cassée.

Le sol est constitué d'un sol type cailloutis qui est abimé.

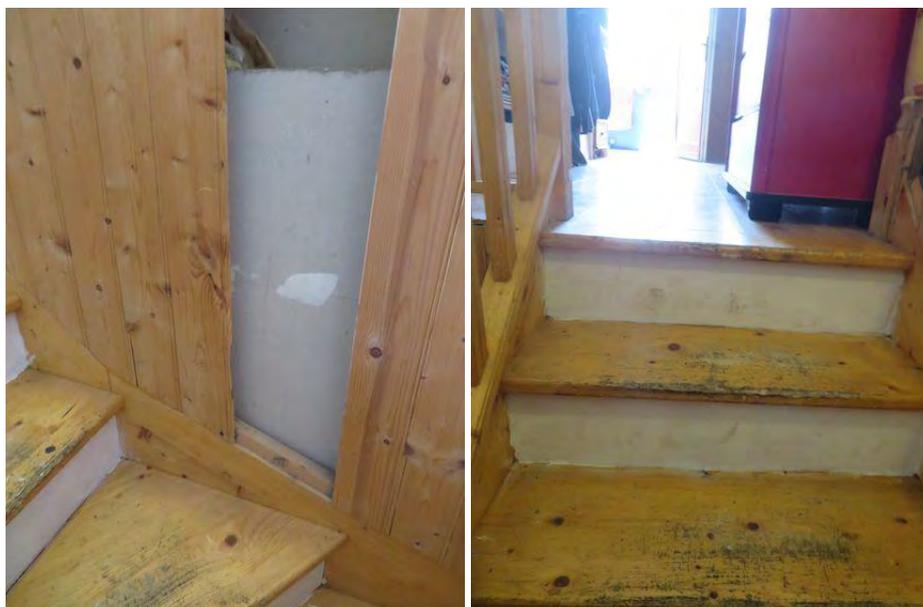
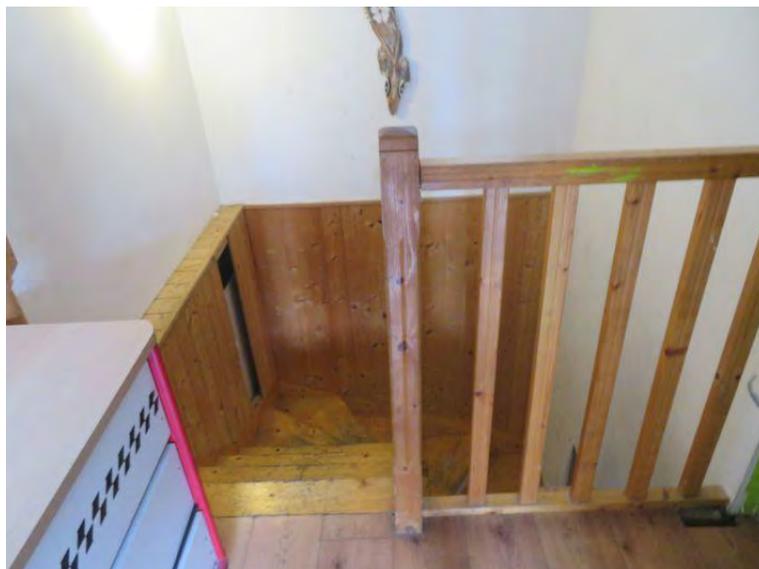
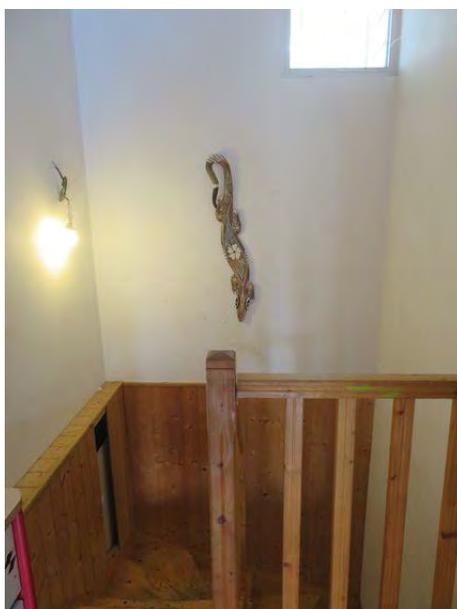
SOUS-SOL :

Des trous sont visibles dans le mur en descendant ; un sur la gauche avec découpe du placoplâtre et un autre sur la droite.

Il existe une applique, un châssis fixe vitré avec barreaux, des lambris absents pour partie
