PROCES VERBAL DESCRIPTIF

L'AN DEUX MILLE VINGT-QUATRE
LE DIX HUIT JUIN
à 14 HEURES 00.

Il s'agit d'une propriété située 20 rue Edmé Marot 10300 SAINTE SAVINE comprenant :

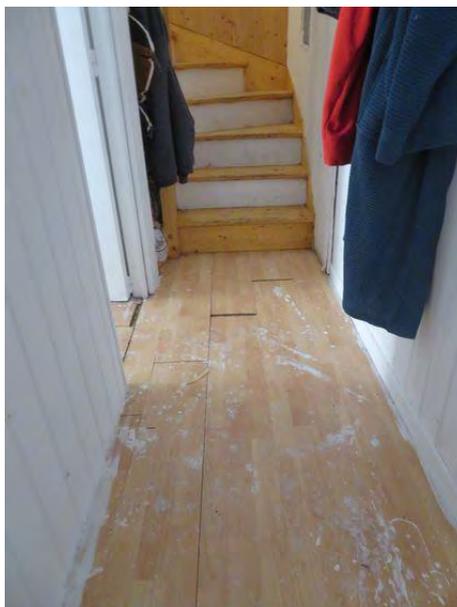
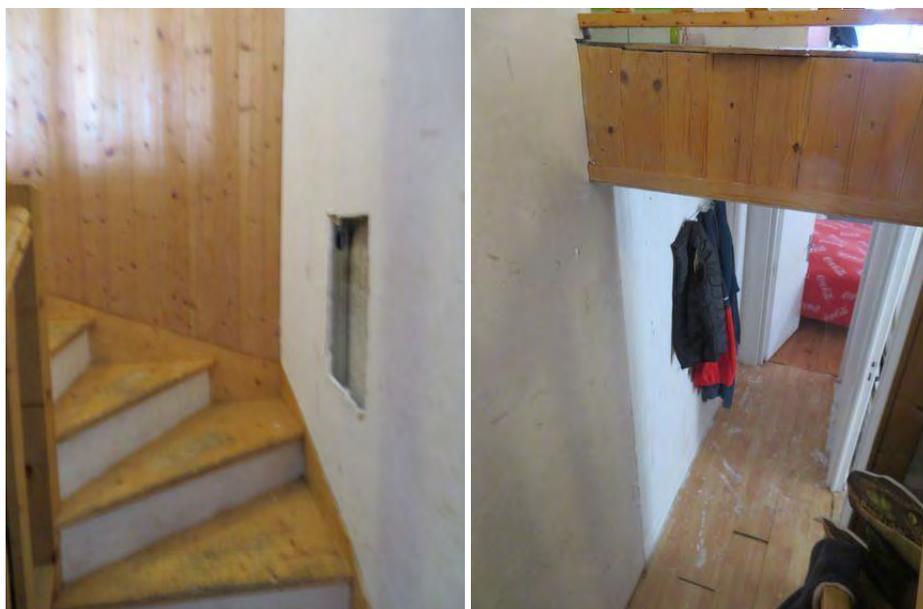
1) COULOIR QUI SE TROUVE EN BAS DE L'ESCALIER :

Le sol est recouvert d'un parquet flottant taché par de la peinture.

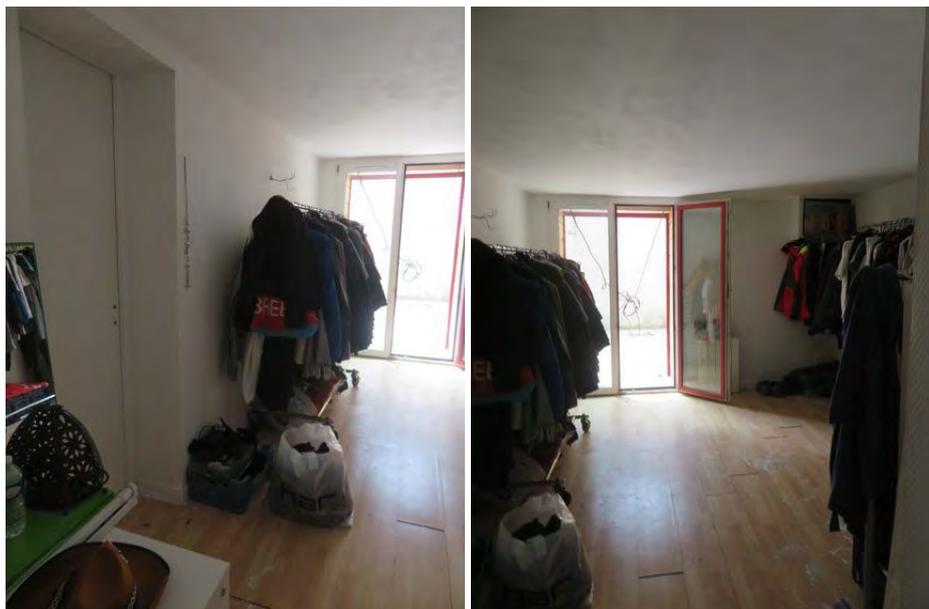
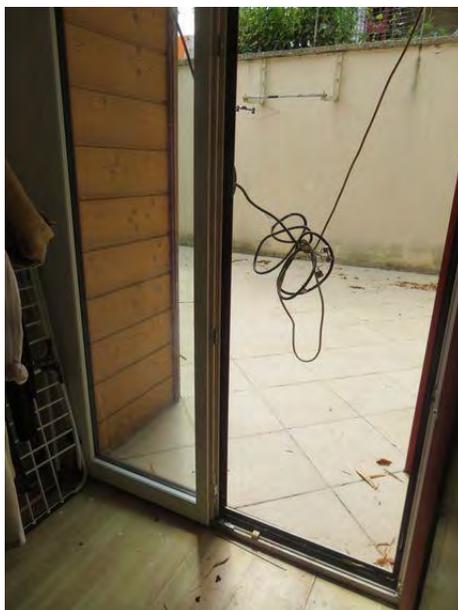
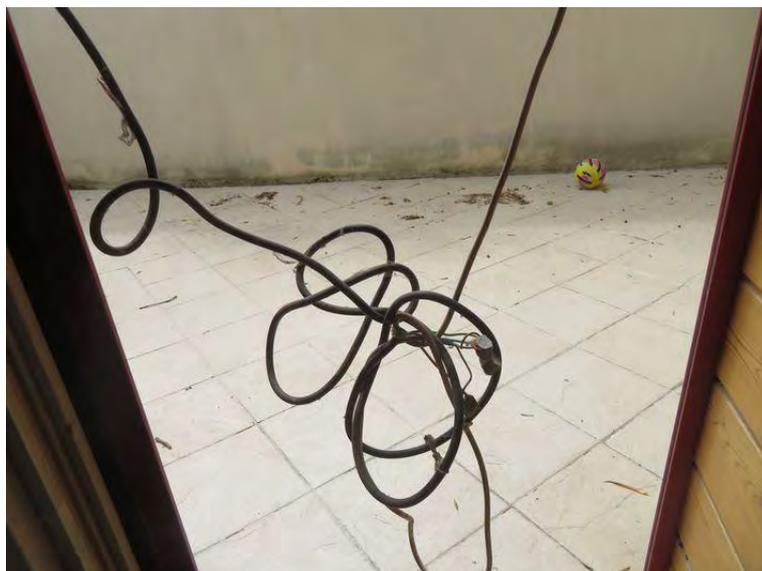
2)CHAMBRE N°3 :

Le sol est constitué d'un parquet flottant qui se détache au niveau des lames.

Il existe une porte fenêtre en bois et aluminium dans le même style que le restant de la maison, protégée par un volet électrique qui ne fonctionne plus pour le moment.
