### **3)CHAMBRE N°4 :**

# BATIMENT ANNEXE GARAGE :

# MAISON DES ANNEES 1930 :

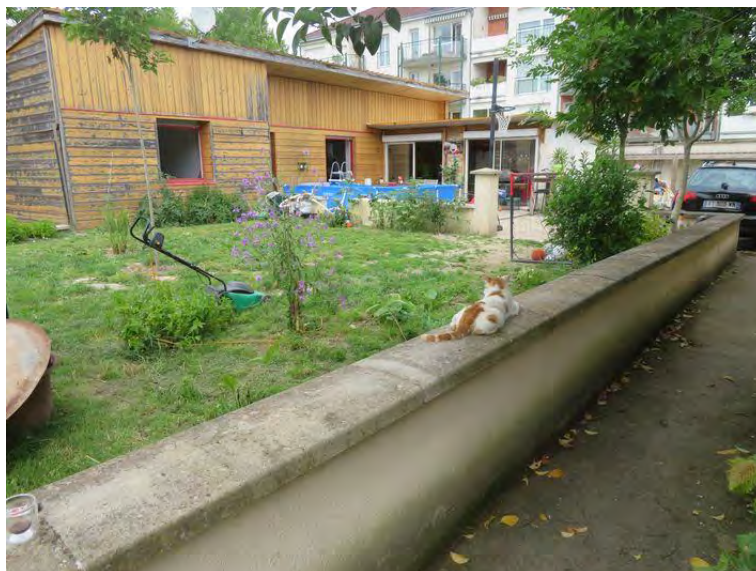
VUE DE LA MAISON ANNEES 1930 SUR LA MAISON BARDAGE BOIS
