## 2. ETAGE

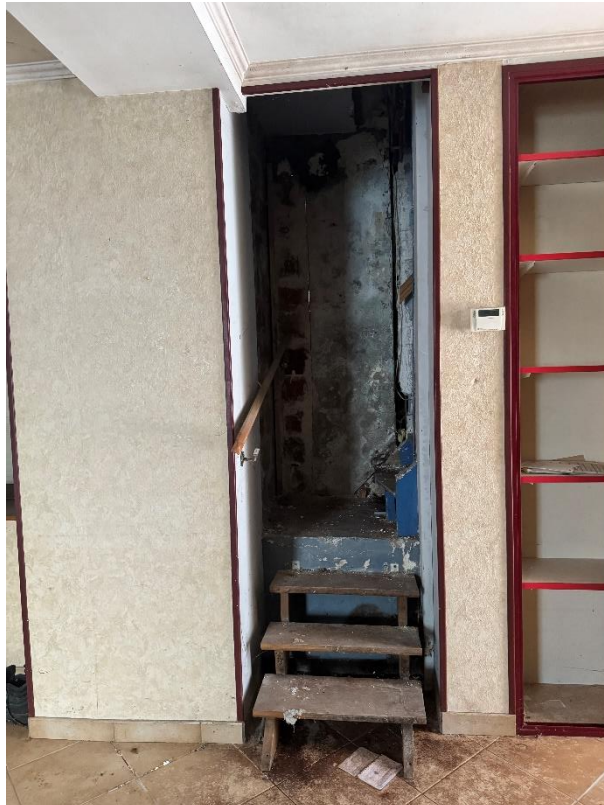
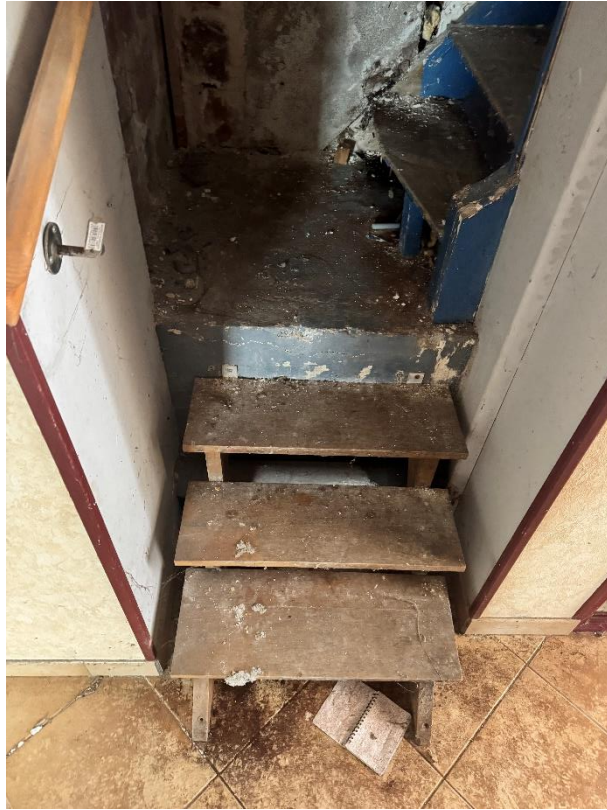
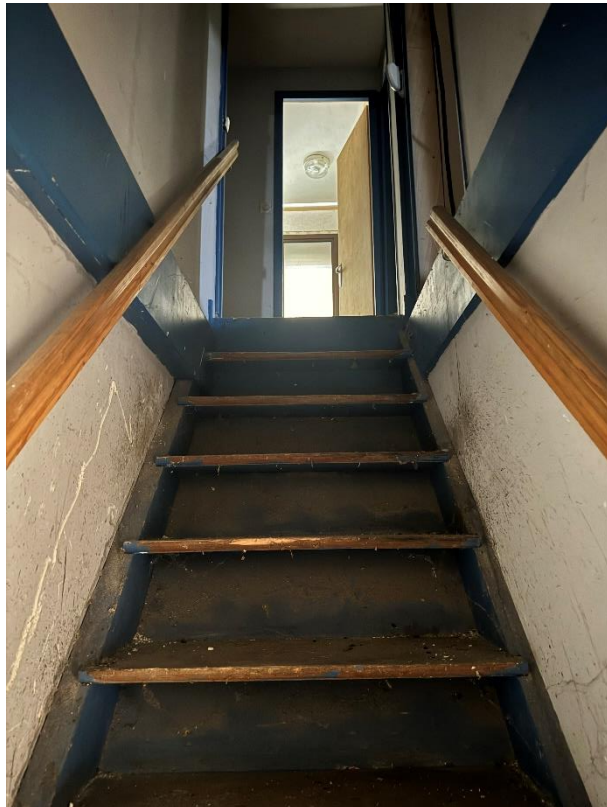
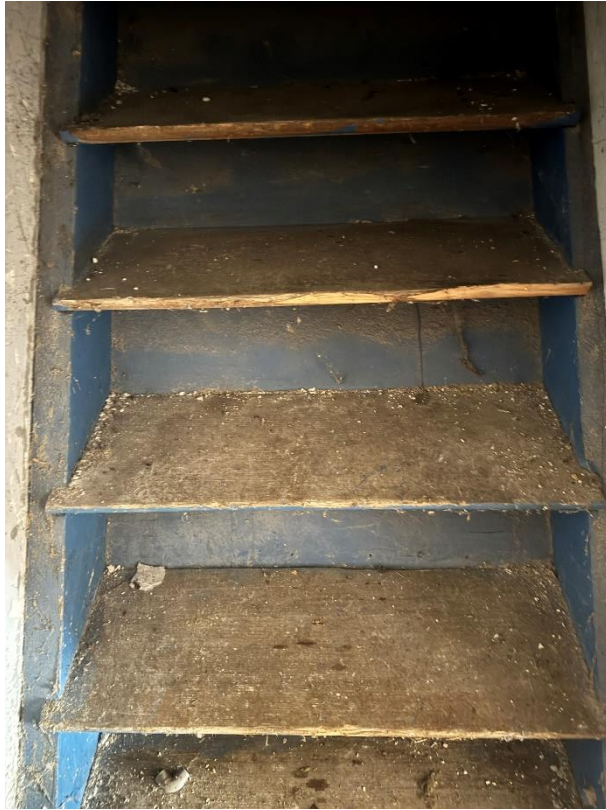
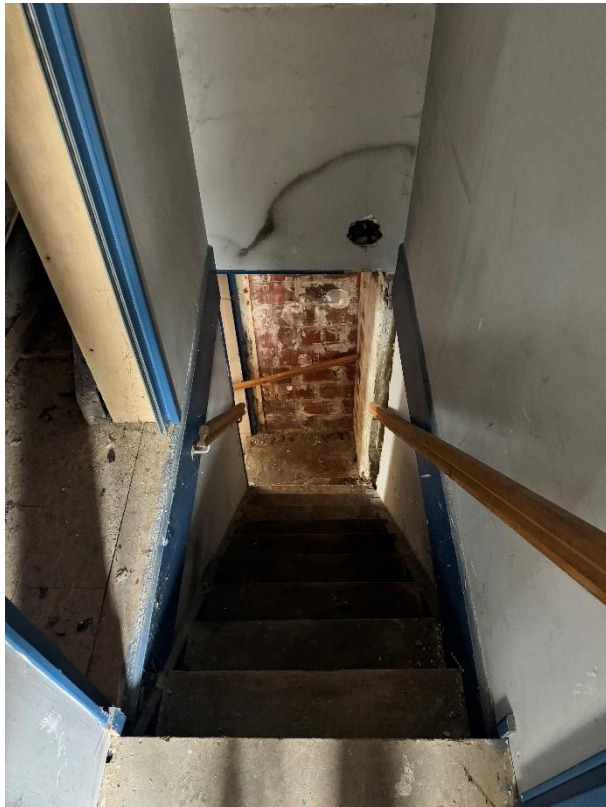
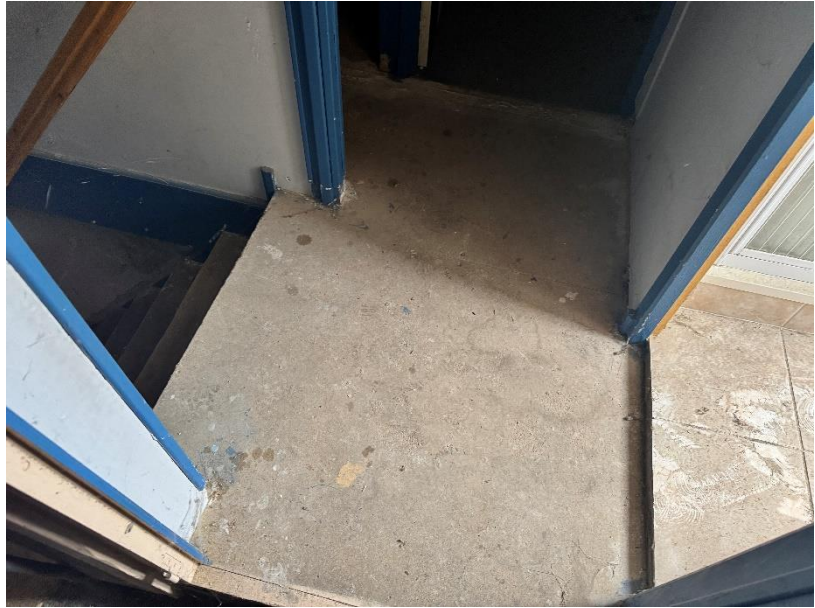
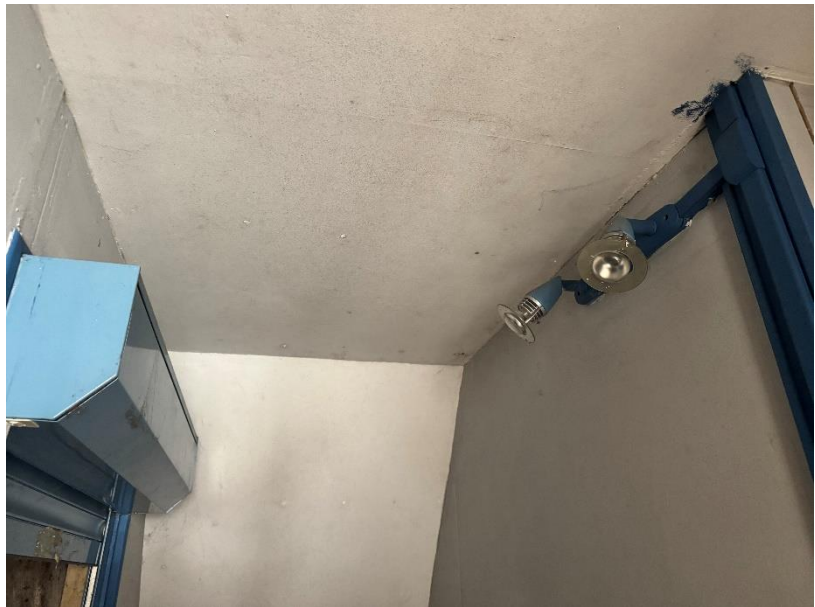
a) ESCALIER ET PALIER

L'accès s'effectue depuis la pièce principale où un petit escalier de trois marches, artisanal, en bois brut donne sur un escalier de meunier en bois brut. Il est en mauvais état général et certaines de ses marches présentent un défaut de fixation. Il est néanmoins équipé de rambardes en bois verni. La rambarde en contrebas présente un défaut de fixation.

En bas, les briques des murs sont apparentes.

La cage de l'escalier et le plafond sont en piteux état, noircie, impactée et tachée de toutes parts avec divers trous.

Les cloisons du palier subissent le même sort de même que son plancher en aggloméré.

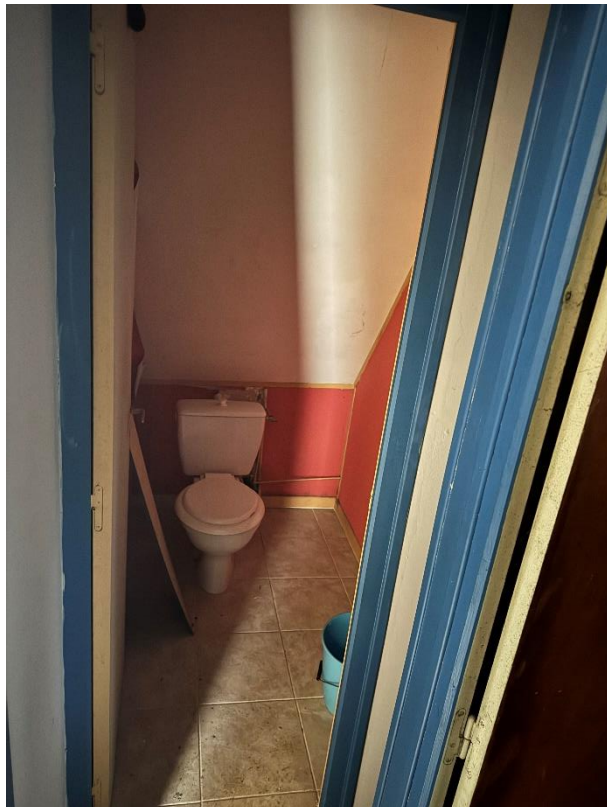
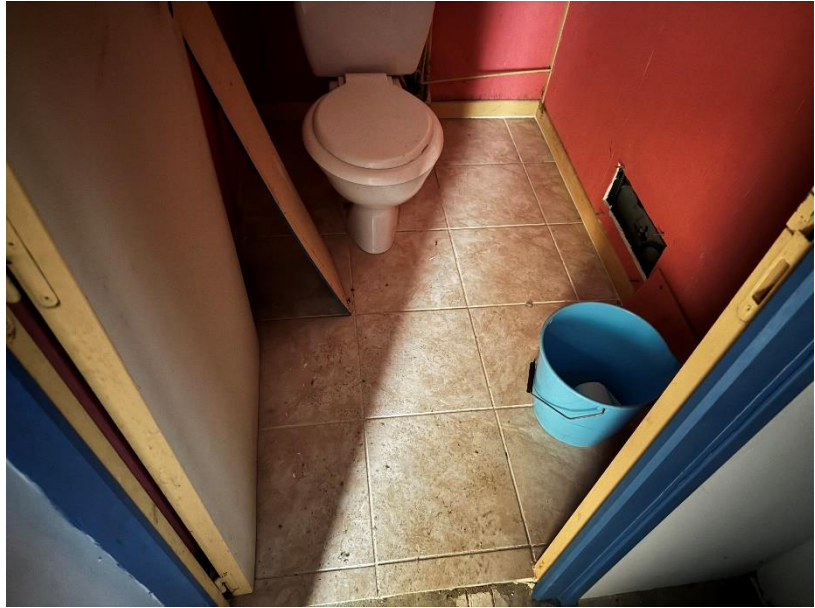
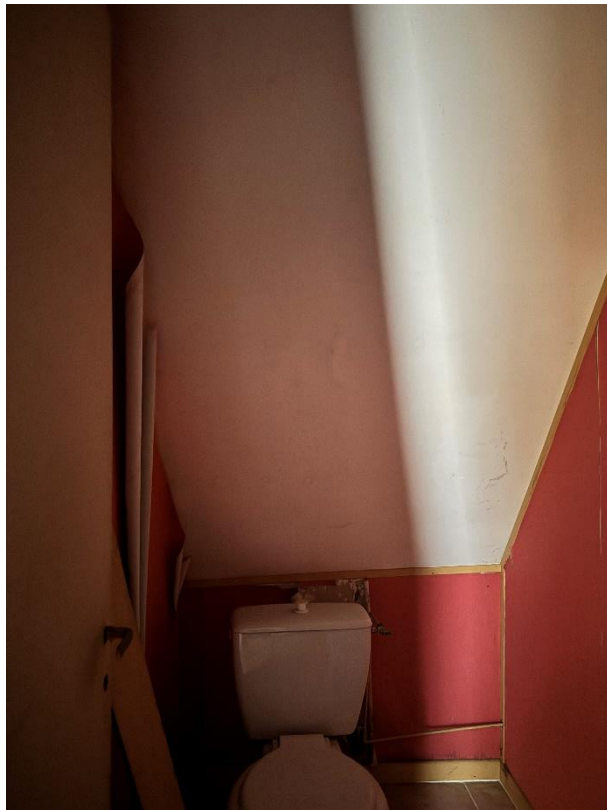
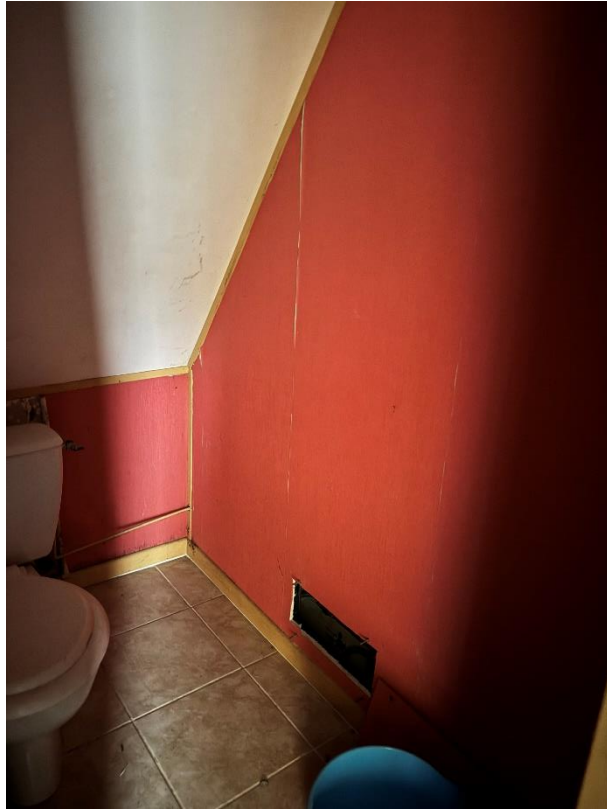
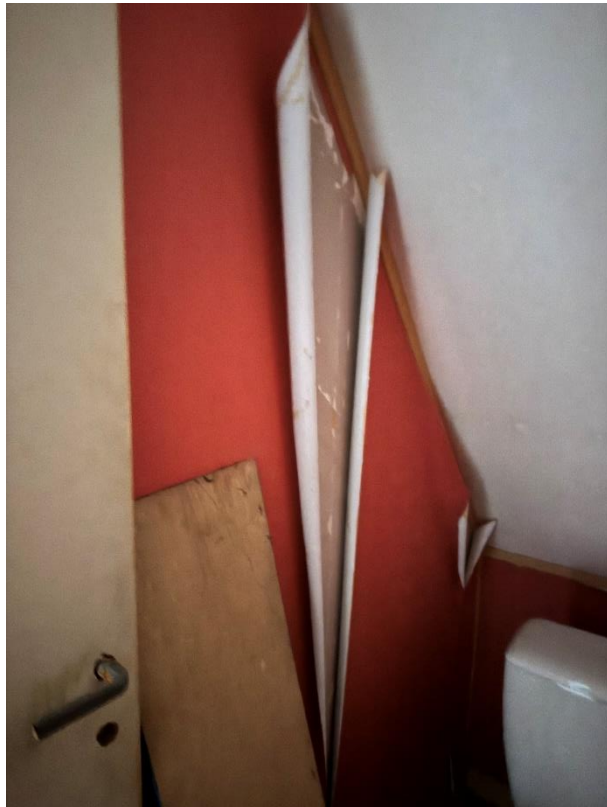
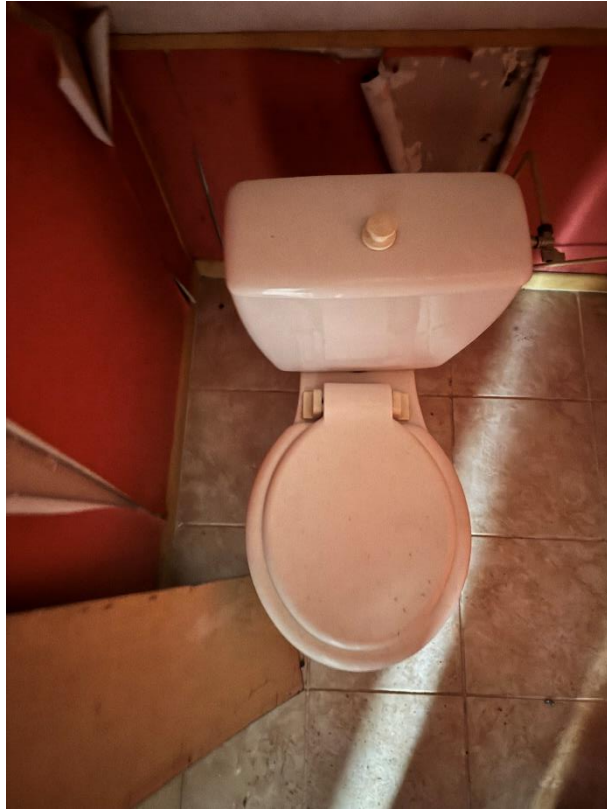
b) WC

On y accède depuis le palier au moyen d'une porte isoplane simple peinte avec poignée métallique, dont la peinture est très sale et abimée.

Le sol se compose d'un carrelage simple, ancienne et très sale.

Les plinthes sont en bois, noircies par endroits.

Les murs sont recouverts d'un papier peint, sale et ancien qui, par ailleurs se décolle à divers emplacements. Il existe une découpe rectangulaire en partie inférieure du pan situé à droite en entrant.

Le plafond mansardé est peint, jauni et sale.

L'installation électrique est vétuste.

L'espace est équipée d'un WC sur pied, ancien, encrassé, non-vérifié.

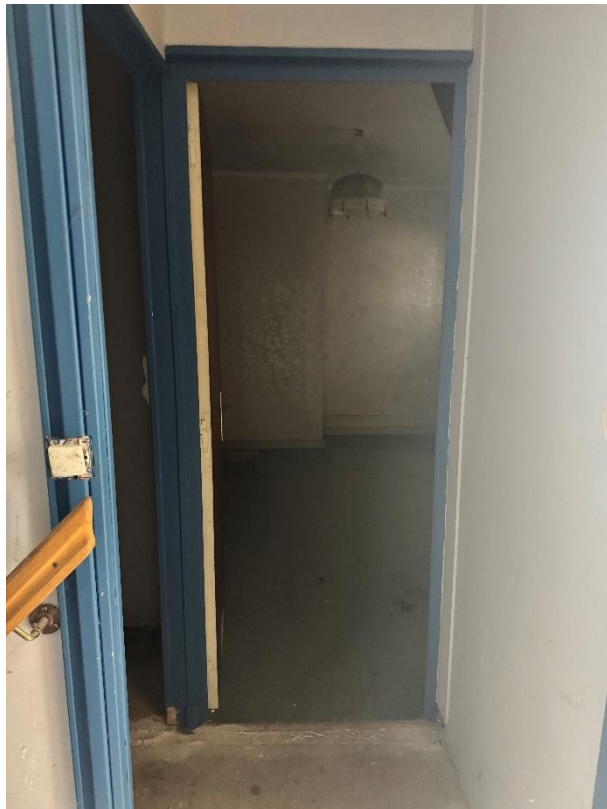
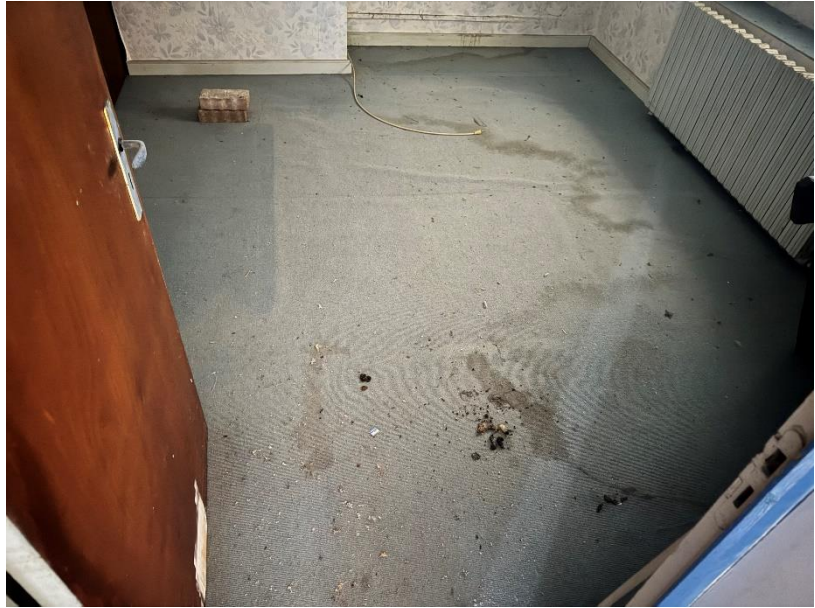
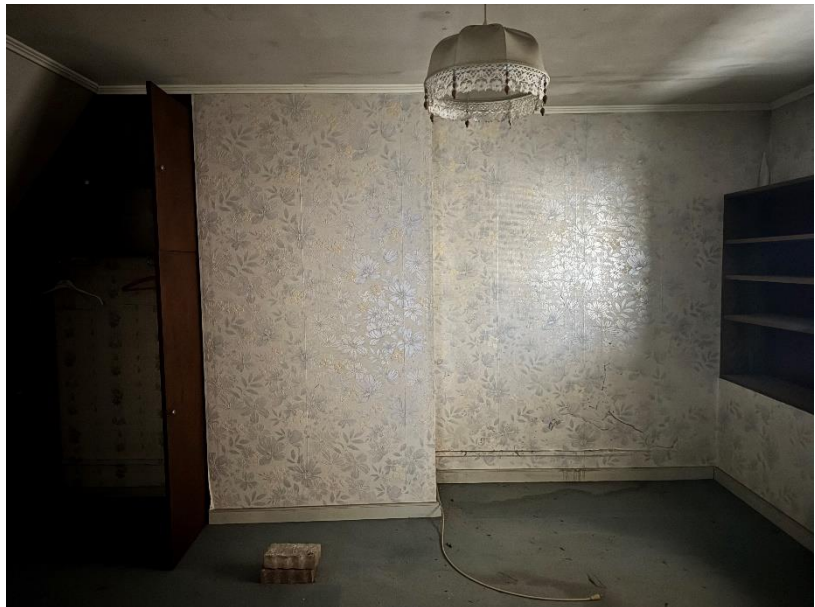
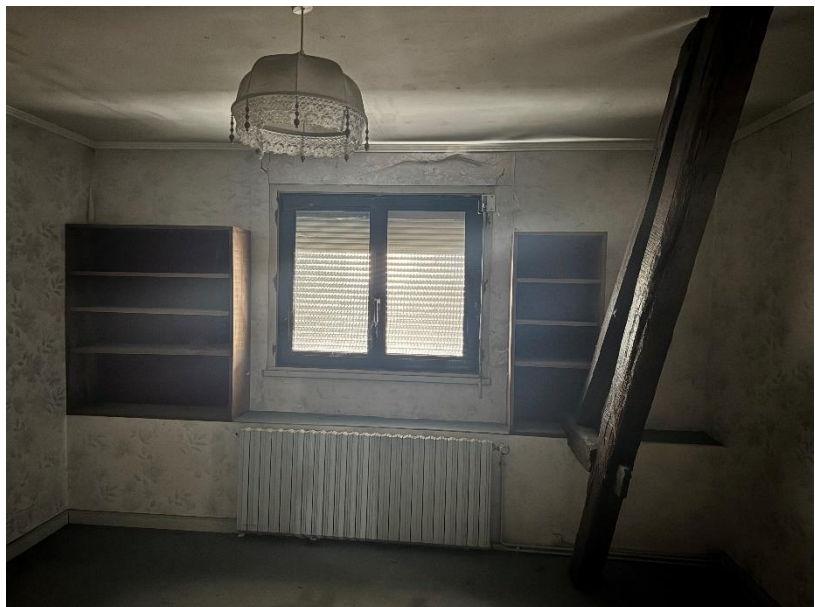
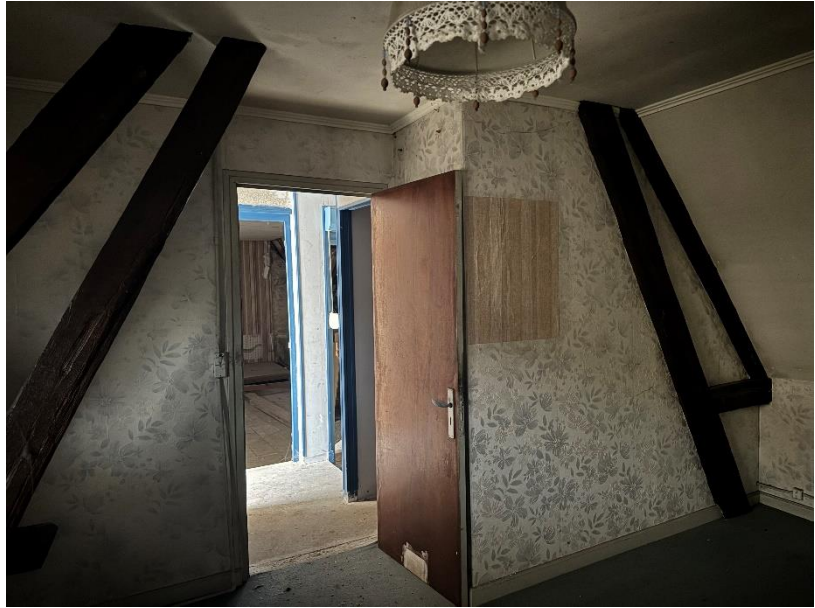
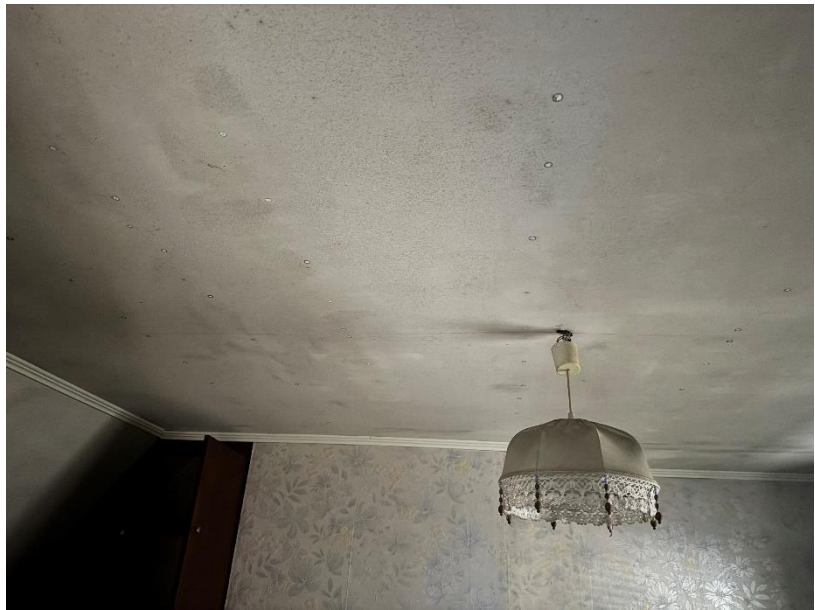
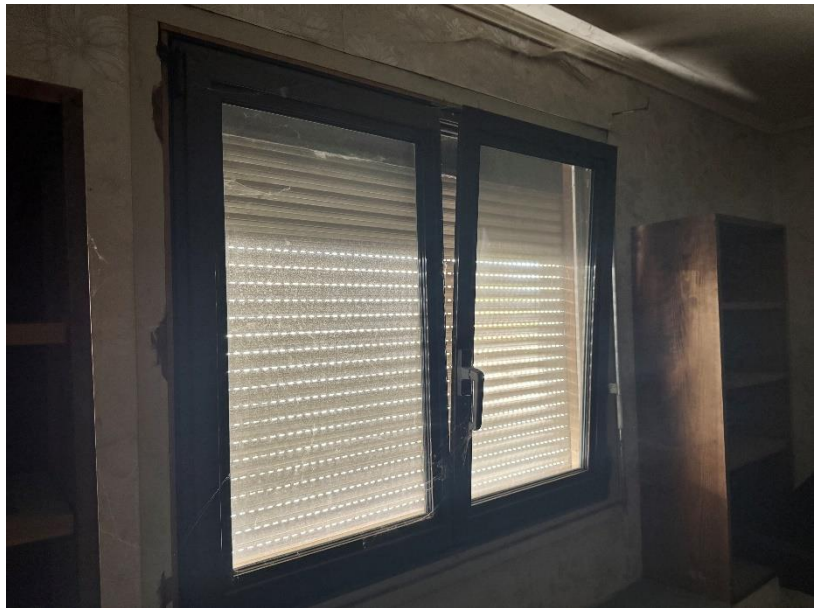
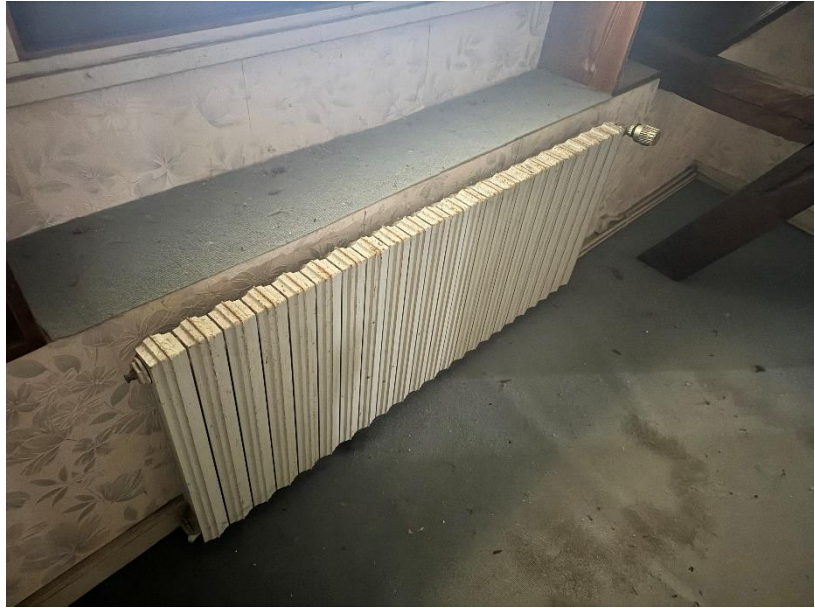
c) CHAMBRE

L'accès s'effectue depuis le palier au moyen d'une porte simple en bois, avec poignée métallique et serrure. Elle est ancienne et très sale, abimée en partie inférieure.

Le sol est recouvert d'une moquette hors d'âge, décolorée avec diverses auréoles et poussiéreuse, très sale.

Les plinthes en bois sont peintes, anciennes, tachées et gonflées par endroits.

Les murs sont recouverts de papier-peint défraîchis, sales et décoloré.

Le plafond peint est noirci avec de nombreuses taches noirâtres. Des moulures en bois peint sont présentes à l'angles entre les murs et le plafond.

L'éclairage naturel est assuré par une fenêtre à double-battant en aluminium équipée de double-vitrage avec volet roulant manuel à manivelle. Des trous sont visibles à proximité des points de fixation de cette fenêtre. L'ensemble est très sale et poussiéreux.

Les installations électriques sont anciennes et vétustes.

L'espace dispose d'un radiateur avec vanne thermostatique. Il est rouillé.

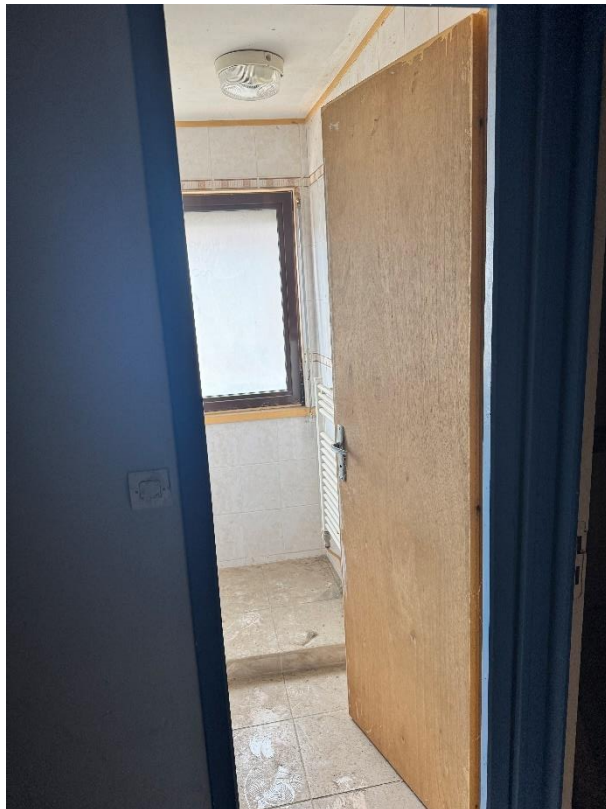
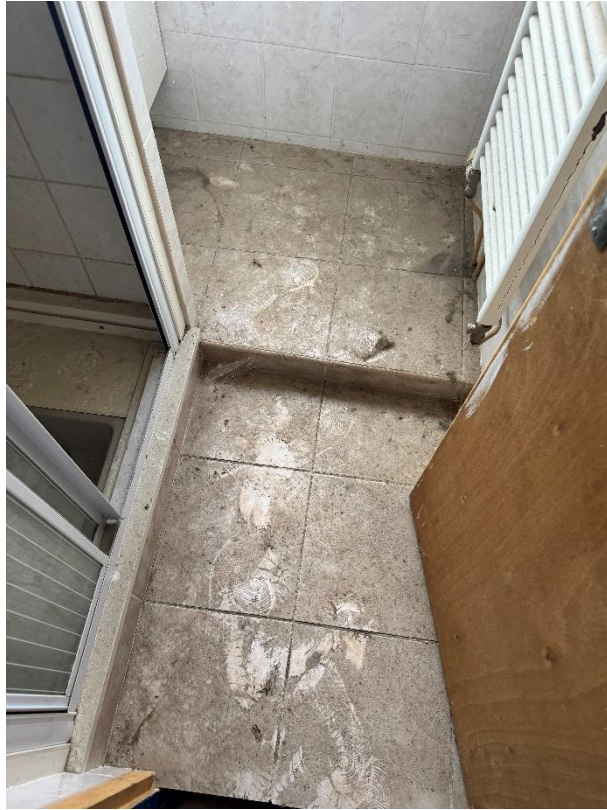
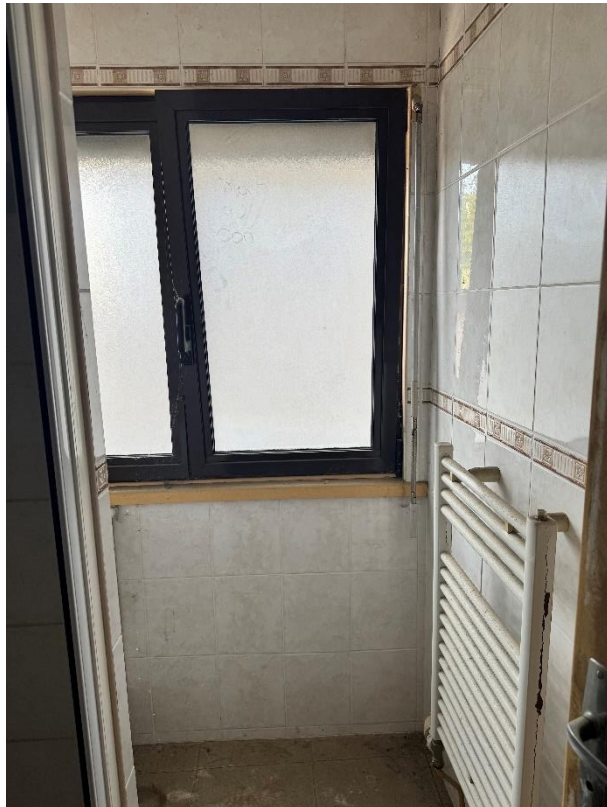
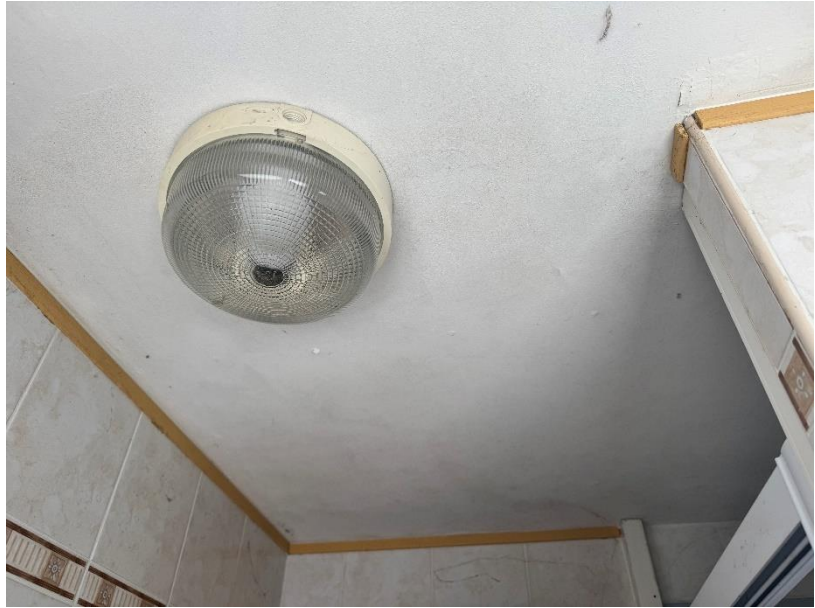
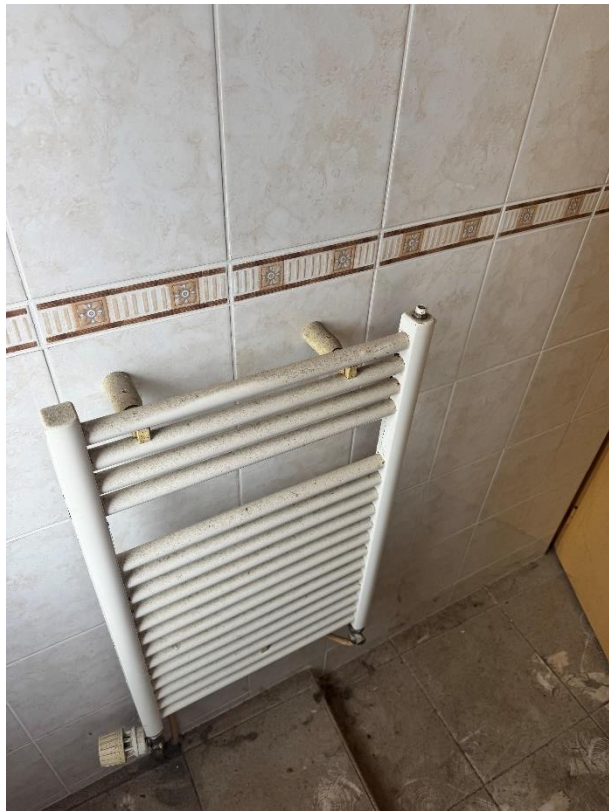
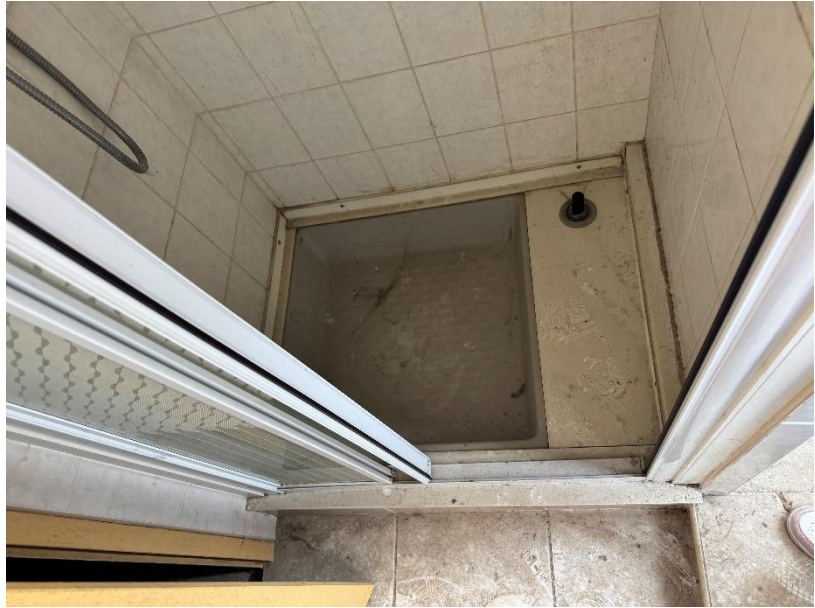
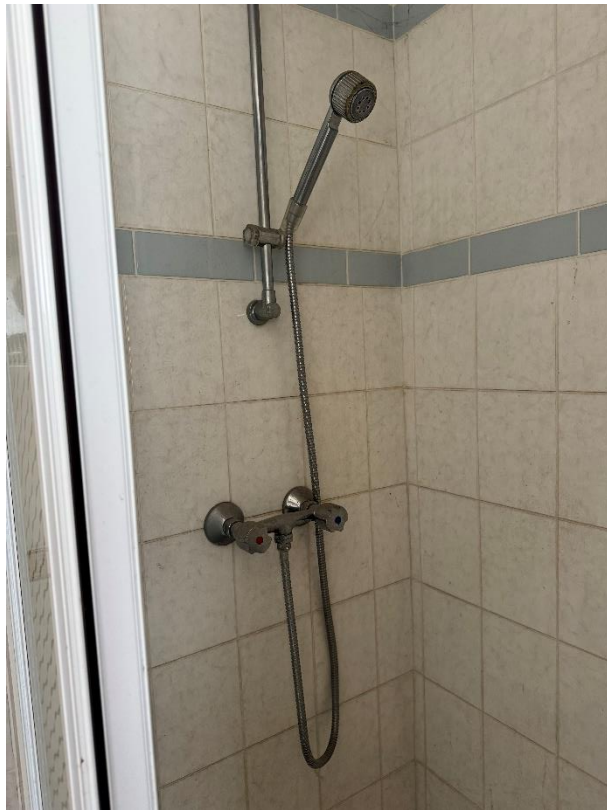
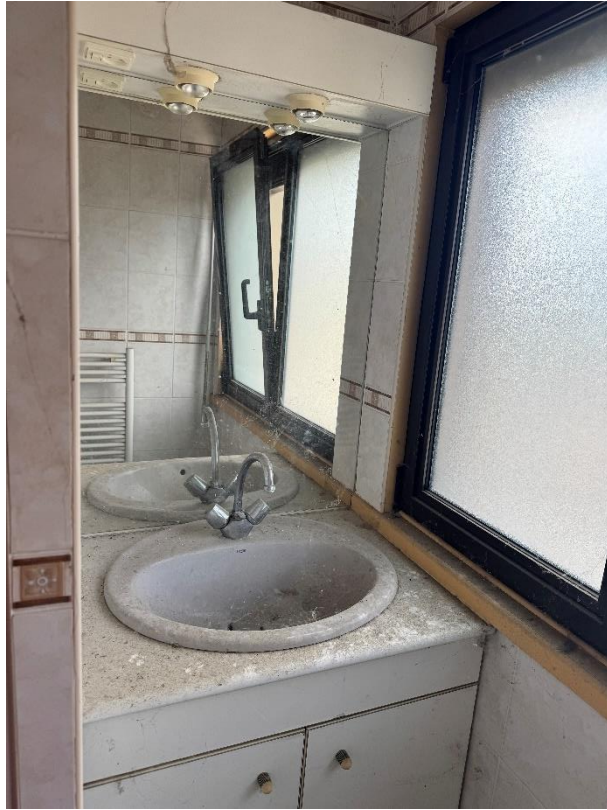
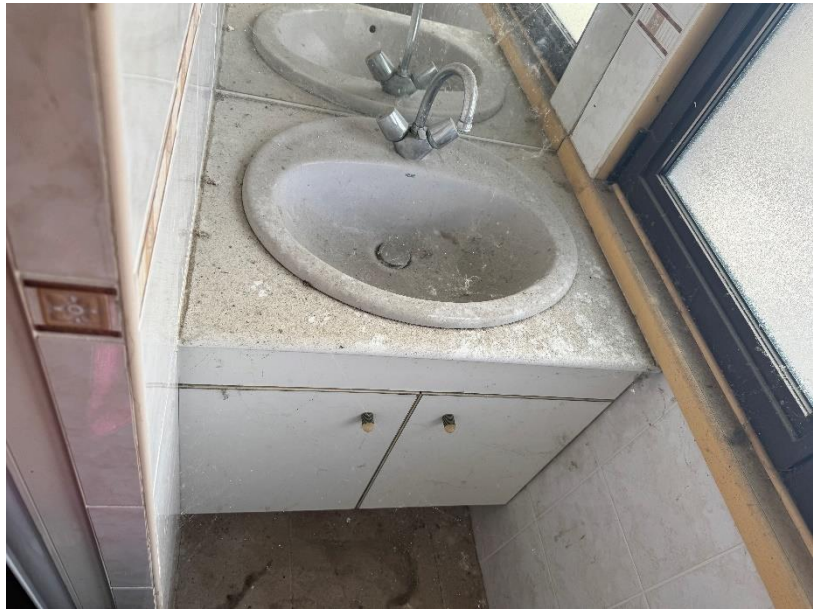
d) SALLE D'EAU

On y accède depuis le palier au moyen d'une porte simple en bois, avec poignée métallique laquelle porte divers impacts et des traces de peinture.

Le sol se compose d'un carrelage simple, ancien et très encrassé.

Les murs sont recouverts d'une faïence en mauvais état général, avec plusieurs fissures, très sale.

Le plafond est peint, avec quelques traces et quelques écailllements.

L'installation électrique comprend notamment un sèche-serviette électrique et un plafonnier de type globe en verre mais ces équipements sont très poussiéreux et n'ont pas pu être vérifiés.

- D'une cabine de douche carrelée avec porte coulissante et bac en résine, mélangeur, douchette et barre de douche, l'ensemble étant ancien et particulièrement sale et poussiéreux.
- D'un meuble sous vasque suspendu en mélaminé à deux porte ancien et très sale, surmonté d'un vasque en céramique avec mélangeur en inox et d'un miroir avec points lumineux, ces équipements étant particulièrement sales.

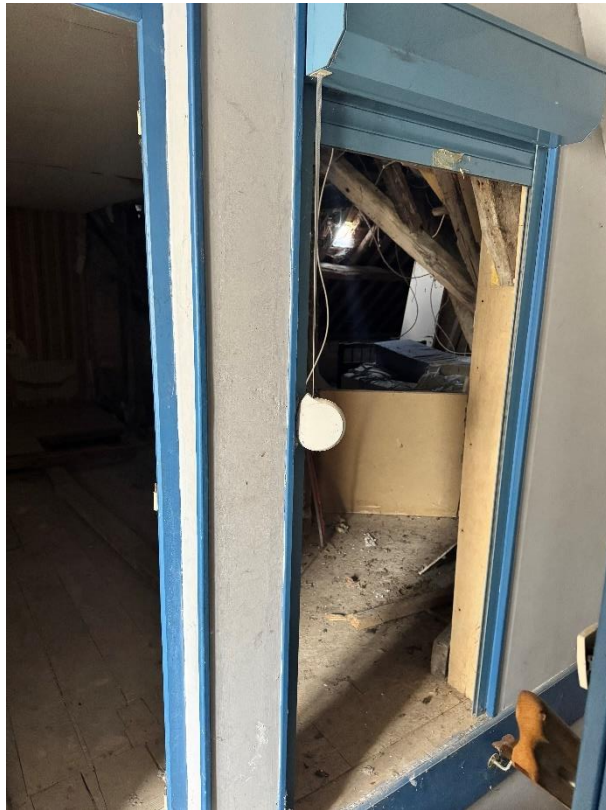
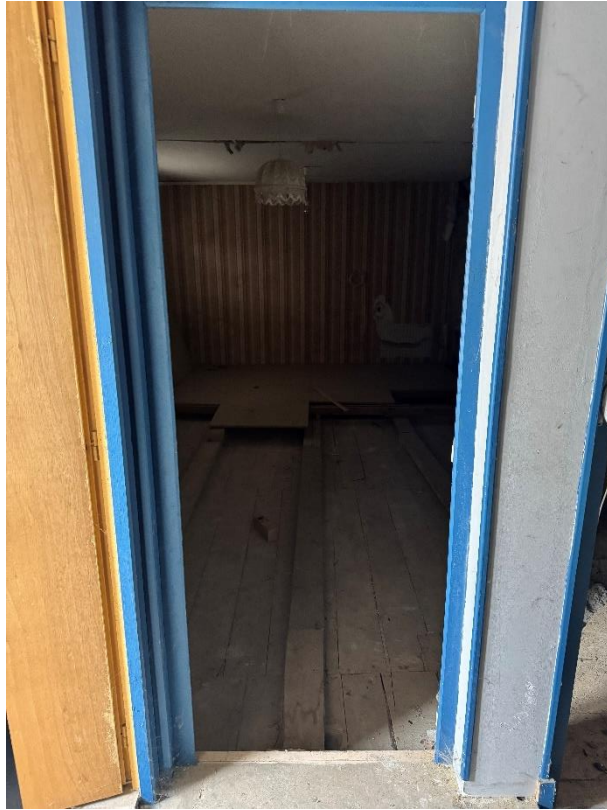
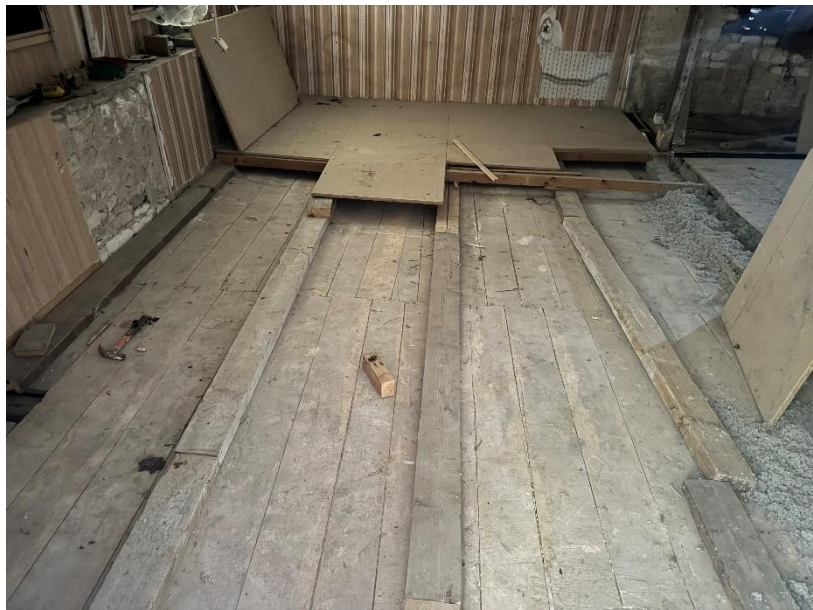
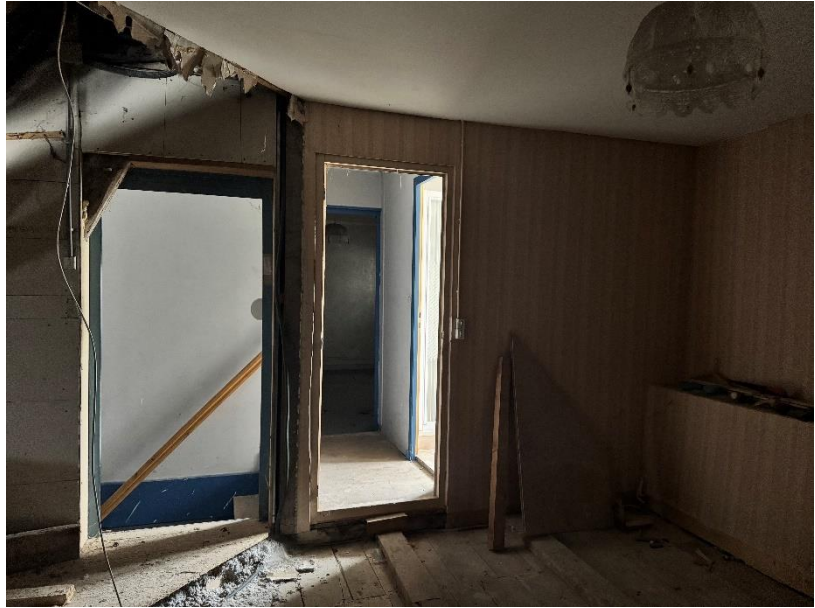
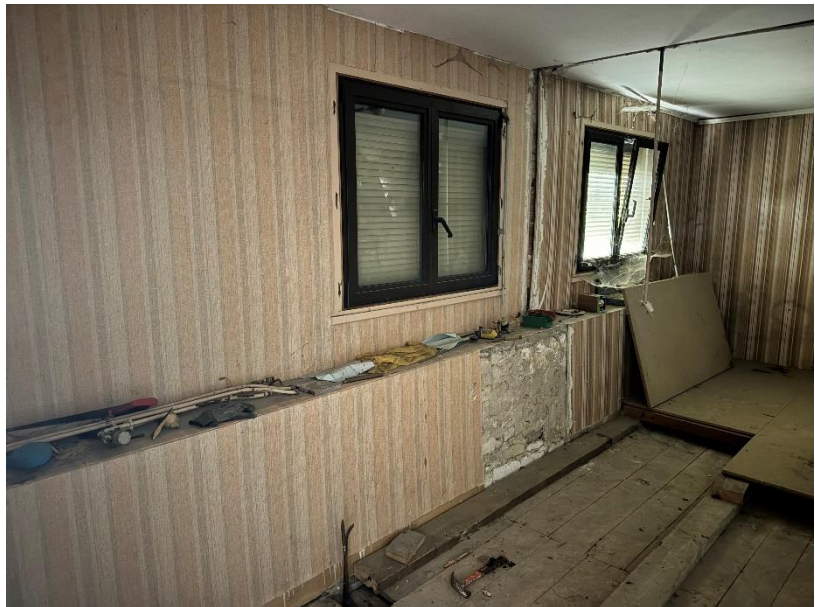
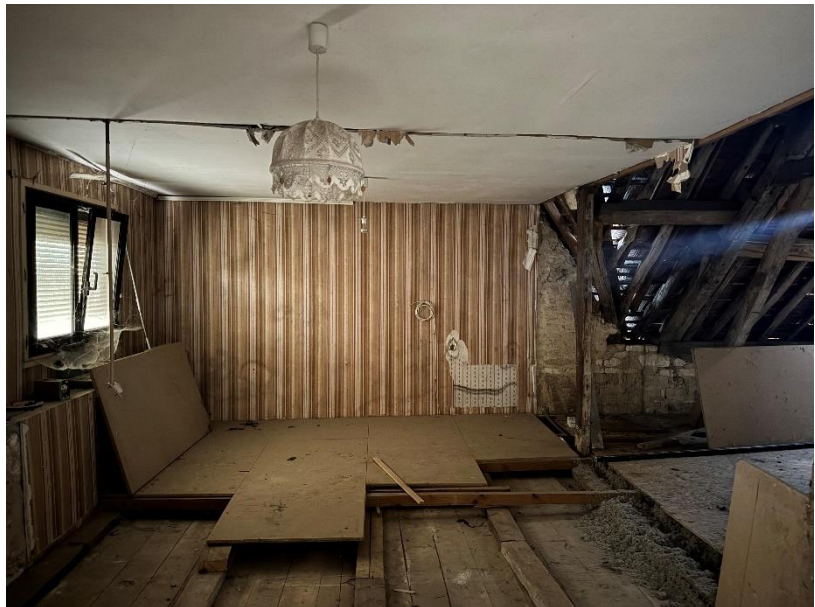
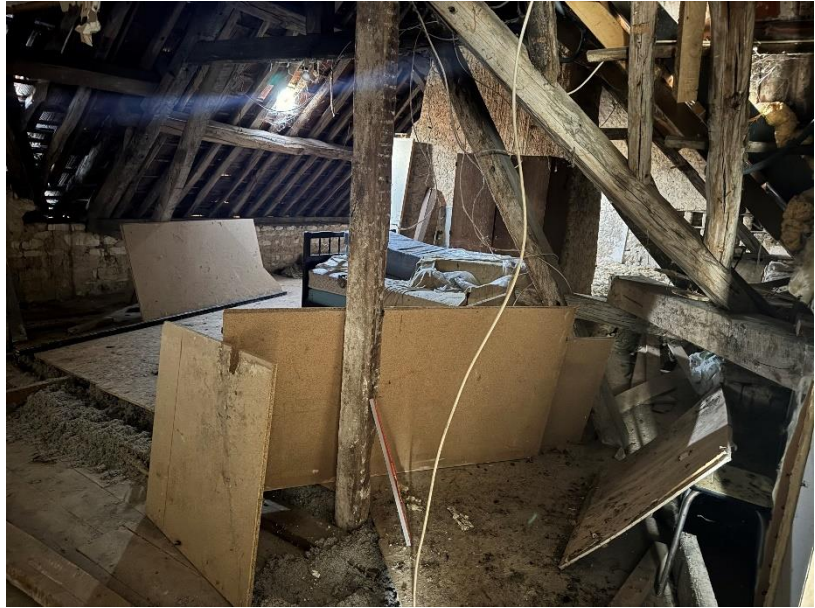
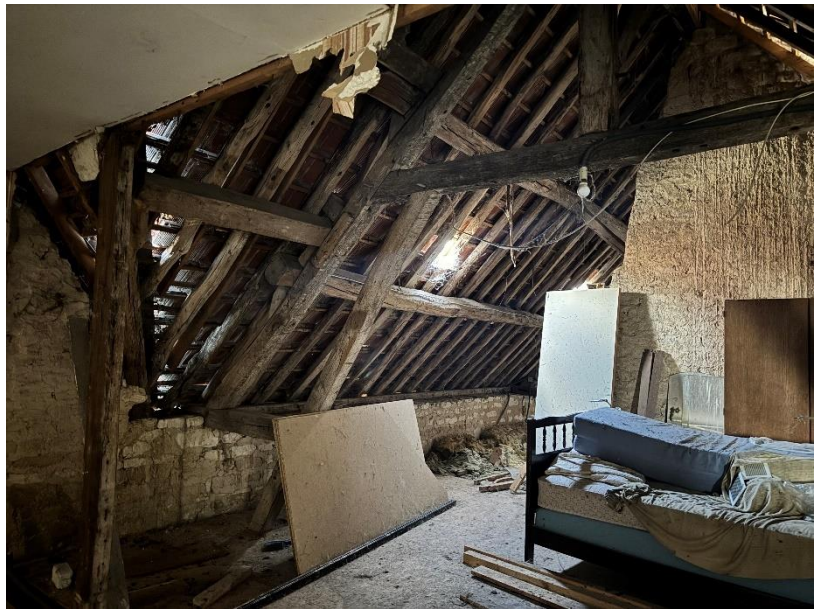
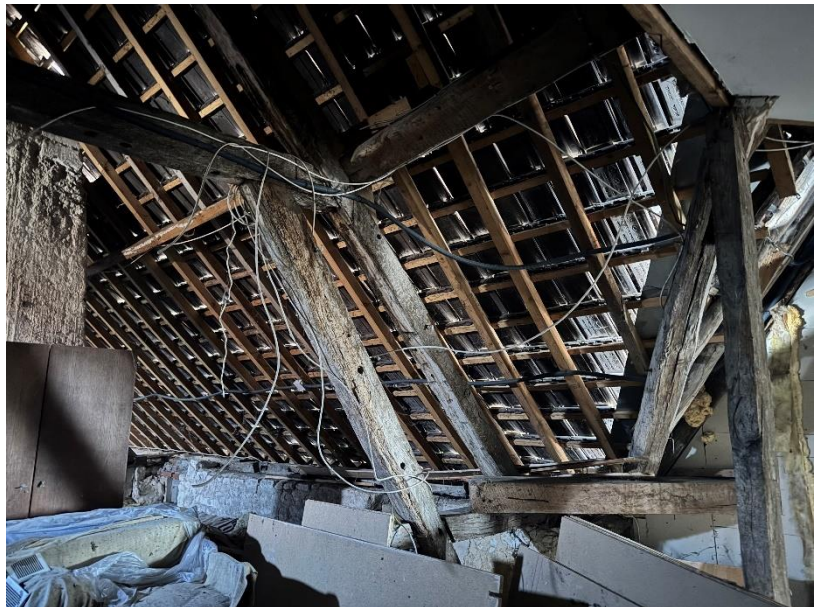
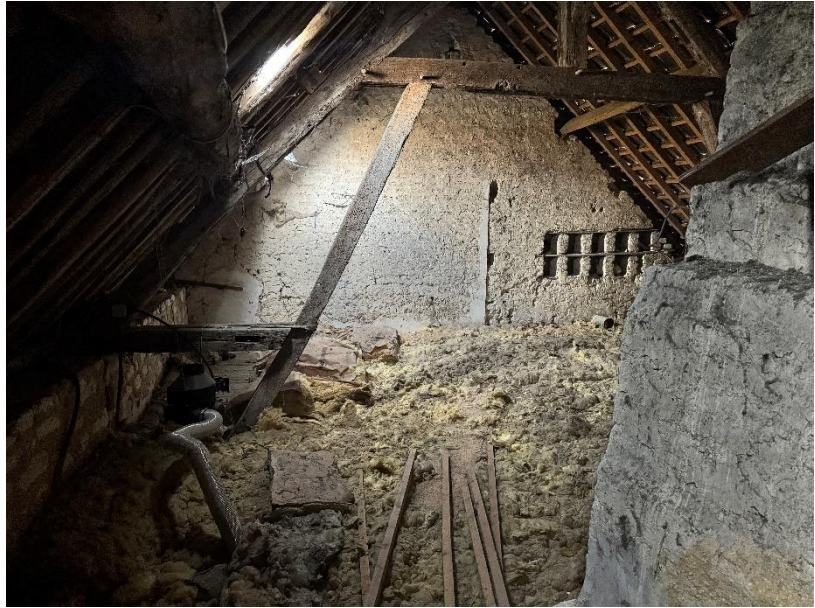
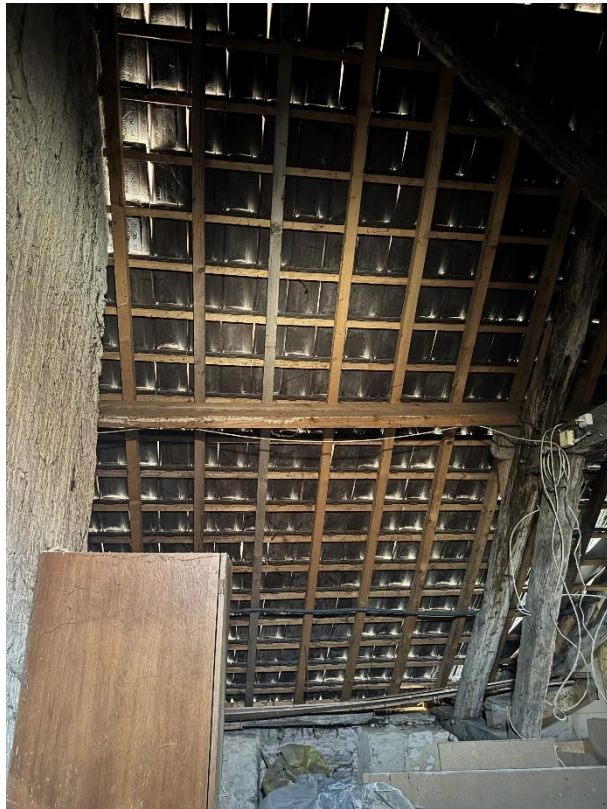
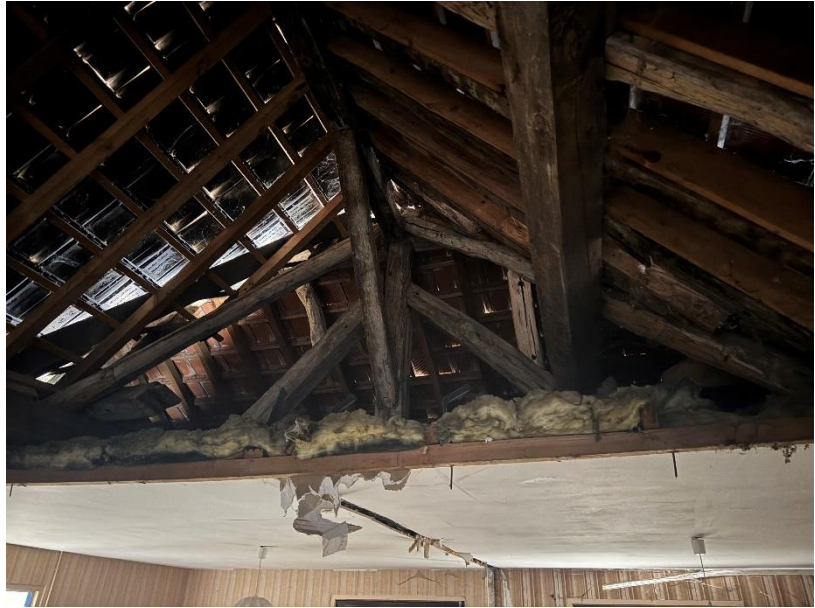
e) GRENIER

Le plancher n'est pas uniforme et même déposé par endroits. Il se compose principalement de plaques de bois aggloméré. Sur tout l'espace situé à droite, après le conduit de cheminé, il est recouvert de laine isolante noircie et désordre.

Une partie de l'espace dispose de murs plaqués et d'un faux-plafond, tout étant néanmoins ancien et globalement en mauvais état, à refaire entièrement.

Pour le surplus, l'espace, apparemment en cours de réfection, est quasiment entièrement à l'état brut et laisse apparaître les murs originels ainsi que la charpente et la toiture du bâtiment.

L'installation électrique est vétuste et sans cohérence.

Tout est ici à refaire.
