### III. PETITE MAISON DE GARDIEN

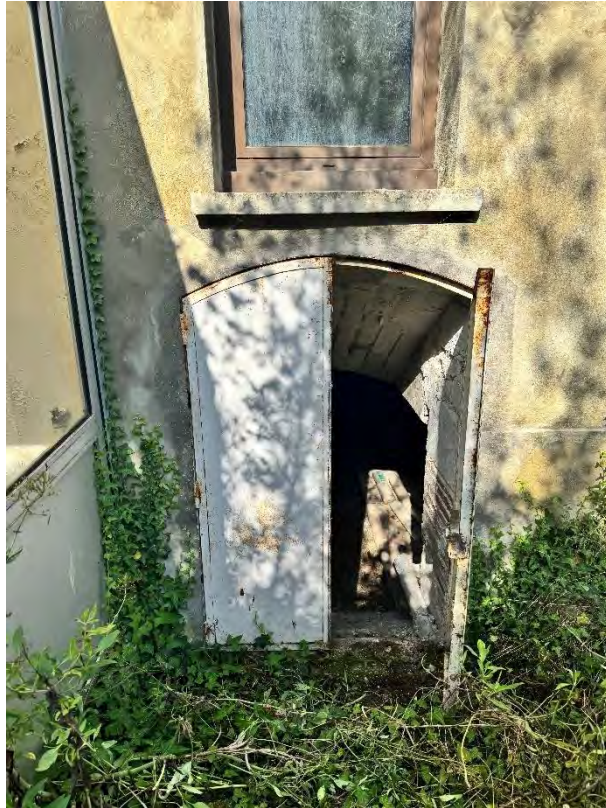
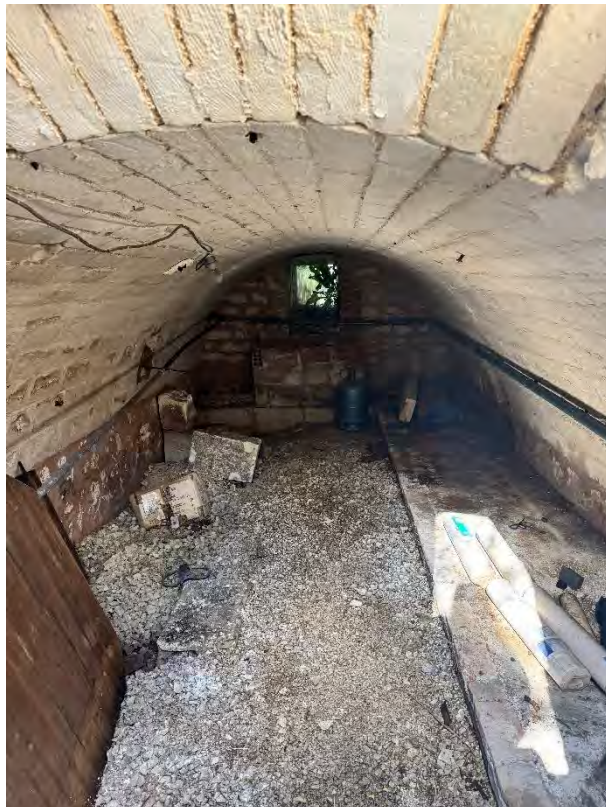
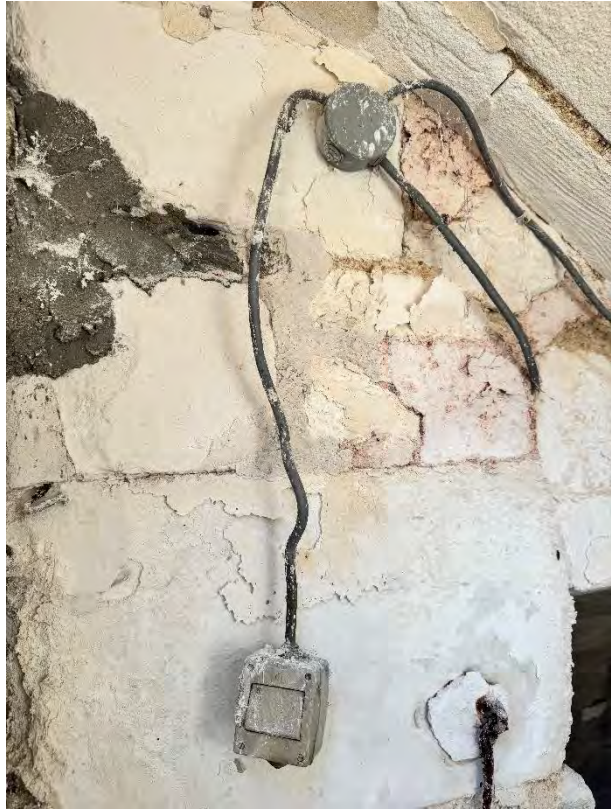
### 3. CAVE

Accessible depuis la cour intérieure au moyen d'une porte double en métal peint, rouillée, il s'agit d'une petite cave voûtée en pierre avec soupirail.

L'espace dispose d'un point lumineux mais ces installations électriques sont vétustes.

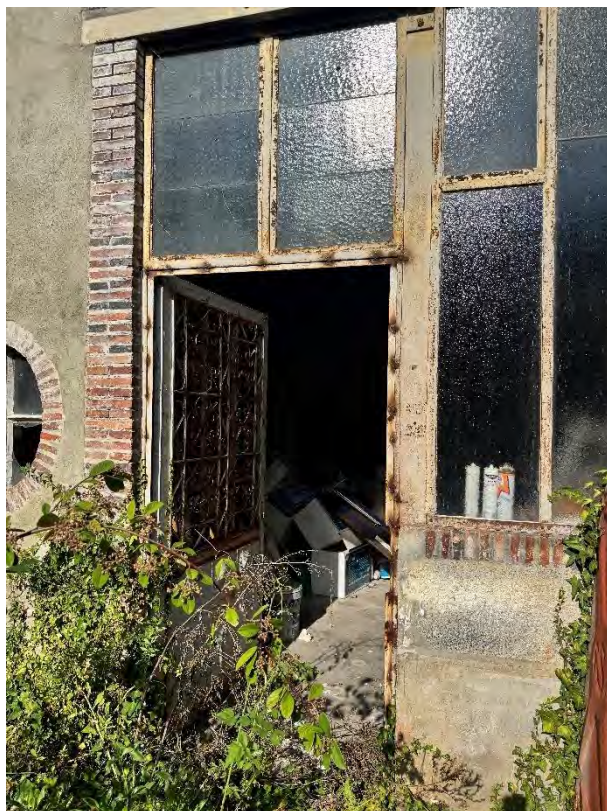
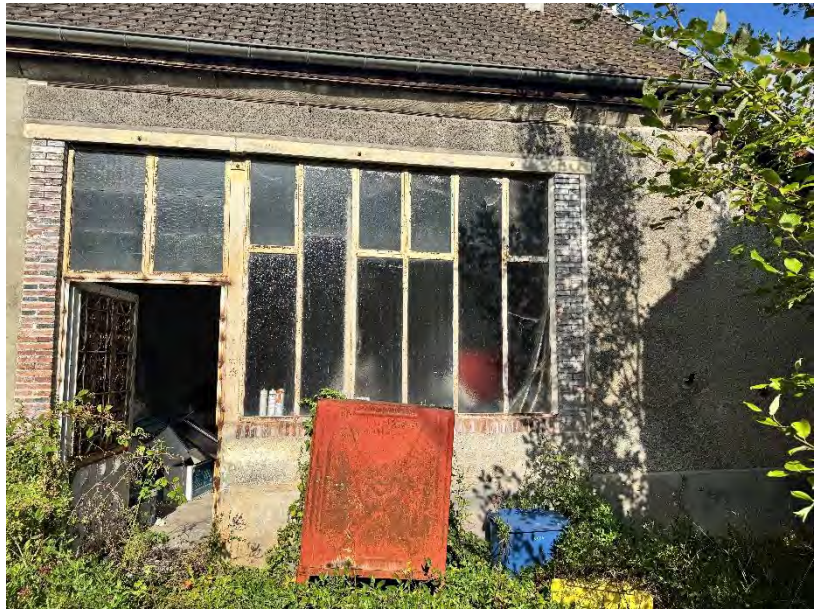
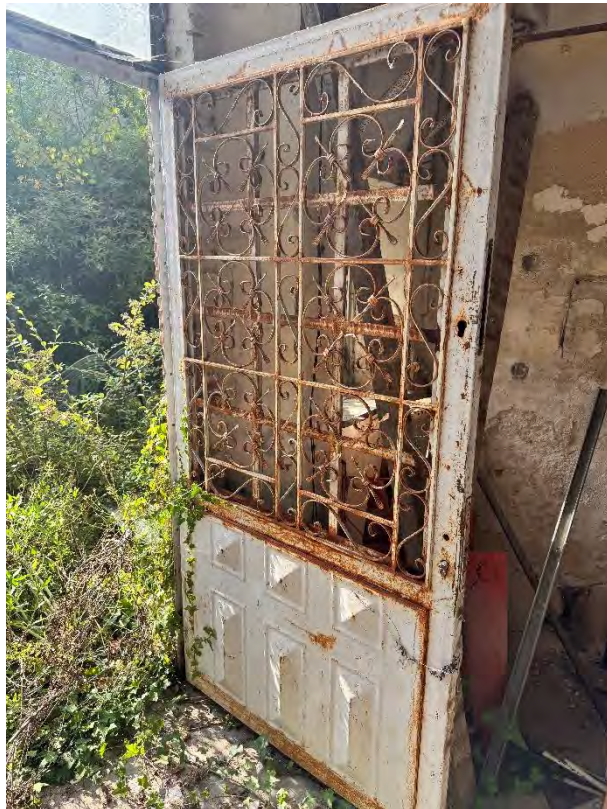
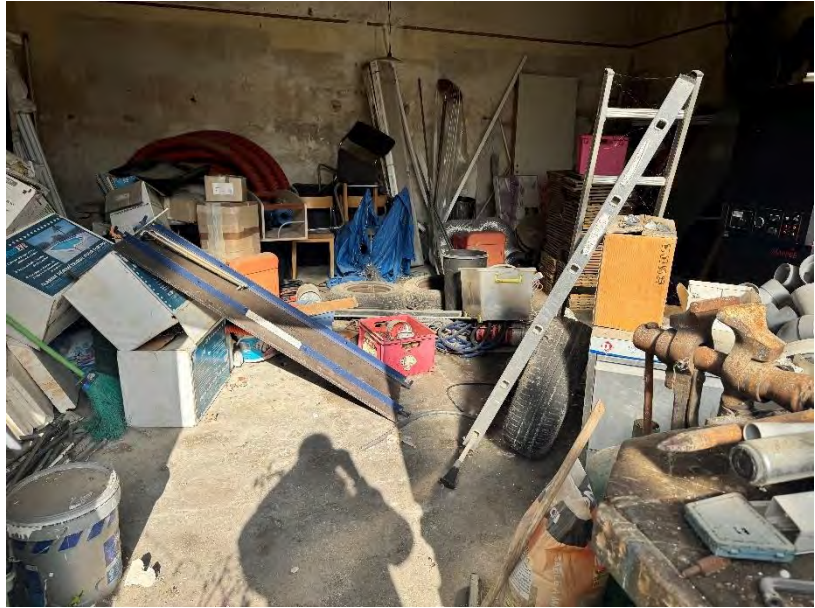
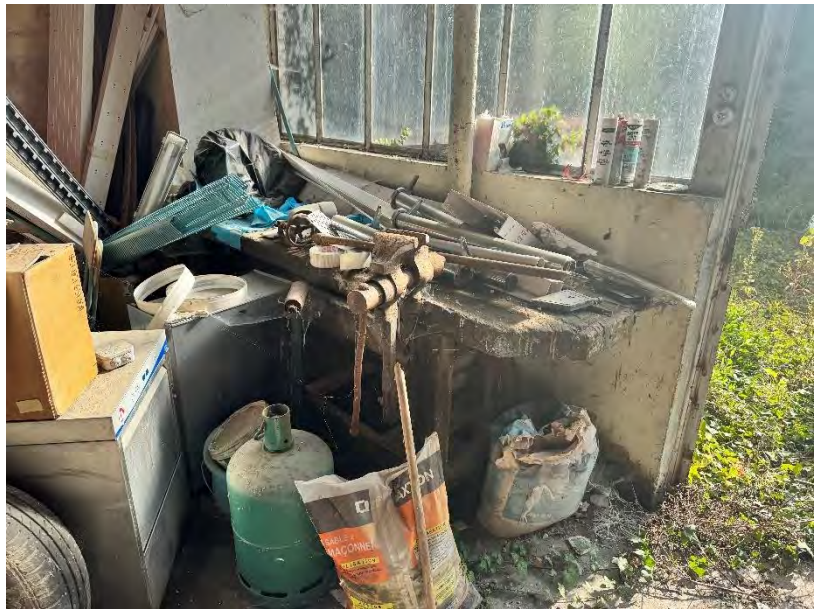
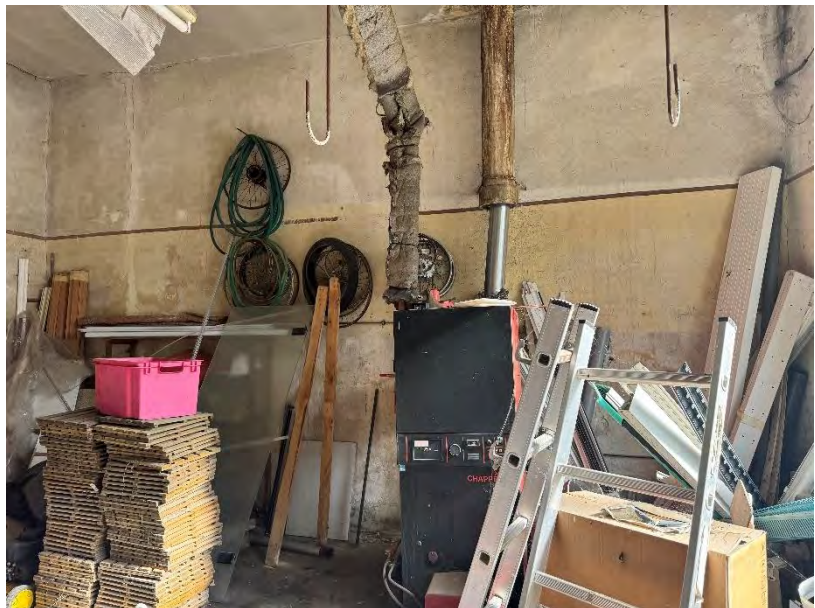
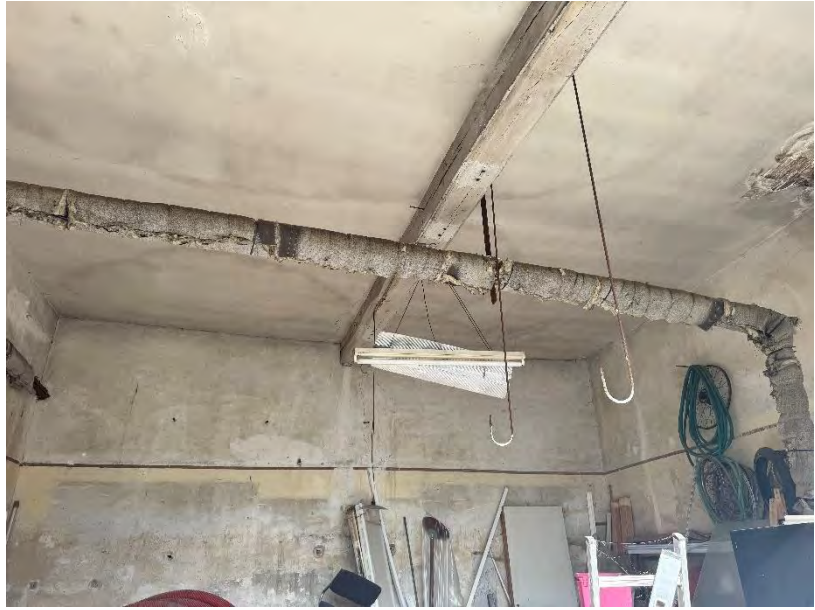
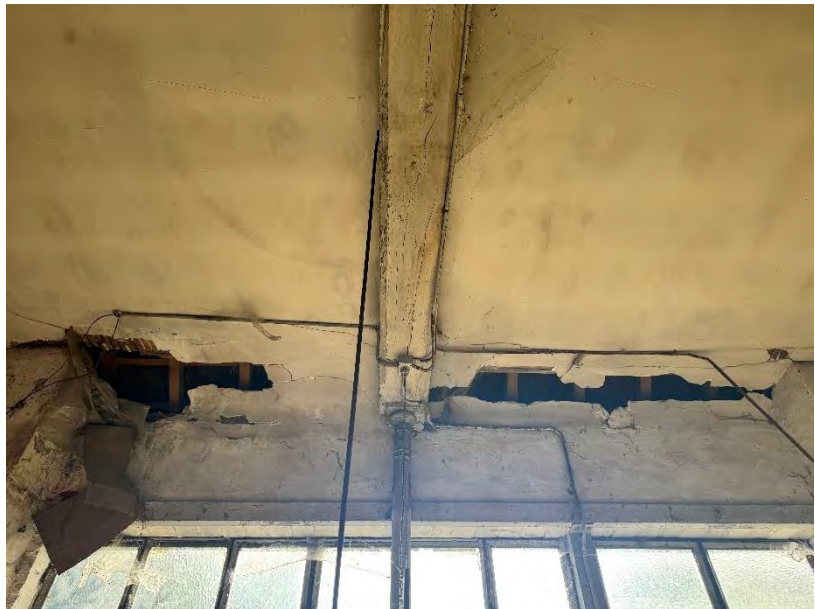
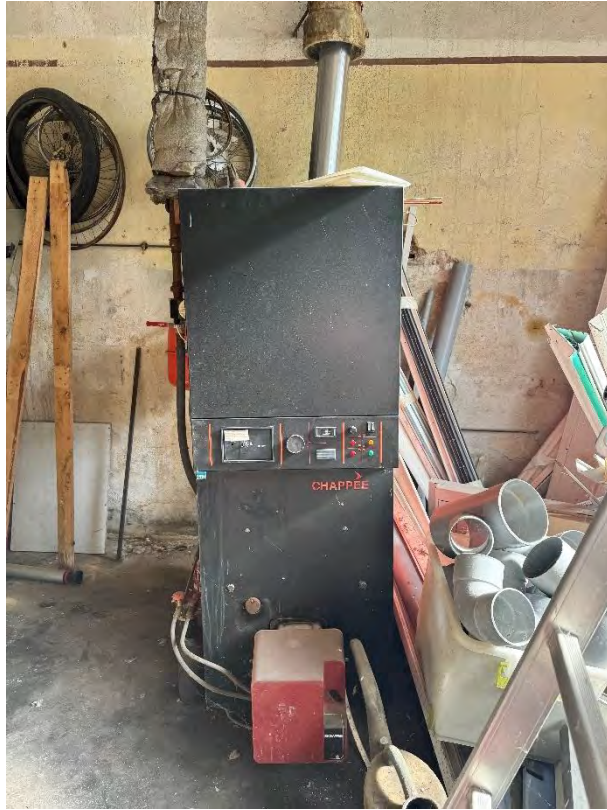
#### 4. ATELIER ACCOLE

L'accès s'effectue depuis la cour intérieure au moyen d'une porte simple en métal travaillé et peint, avec grille de défense métallique en partie supérieure, mais sans vitrage, ancienne, particulièrement rouillée et sans poignée, avec serrure. Elle est globalement en mauvais état, hors d'usage.

Le sol consiste en une simple dalle bétonnée. Compte tenu de l'encombrement de l'espace, je ne peux inspecter l'intégralité de sa surface. Pour les zones visibles, elle est impactée et noircie.

Les murs sont peints et en mauvais état général avec de nombreuses fissures, taches, traces, coulures, trous et impacts.

Le plafond est également peint, noirci, taché et fissuré, ancien. Par endroits, les lattes en bois d'un placo-plâtre ancien sont apparentes. Des trous importants laissent même par endroits apparaître la structure en bois de la charpente.

L'espace dispose d'un grand châssis vitré en métal peint ancien avec vitrages occultants, particulièrement rouillé ainsi que d'un petit hublot circulaire vitré dont l'un des vitrage est brisé.

L'installation électrique est ancienne et particulièrement vétuste.

L'espace accueille également une chaudière CHAPPEE d'apparence ancienne.

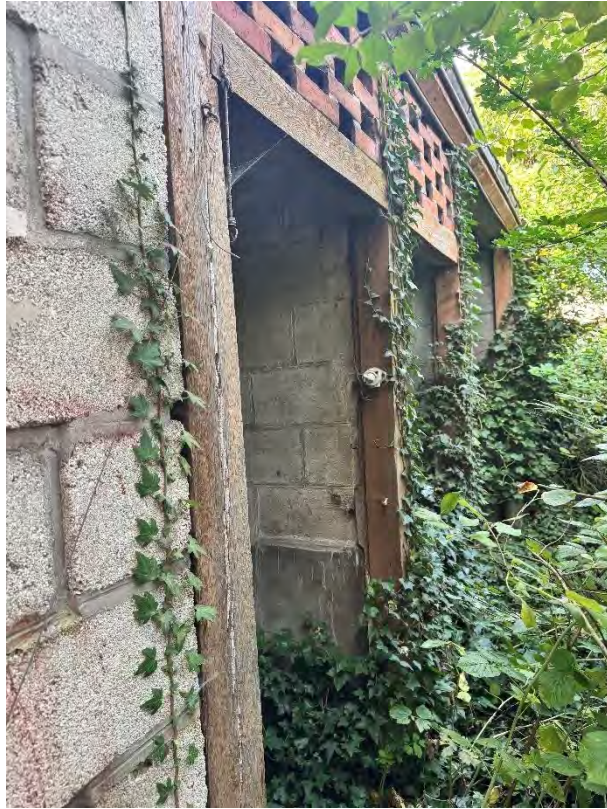
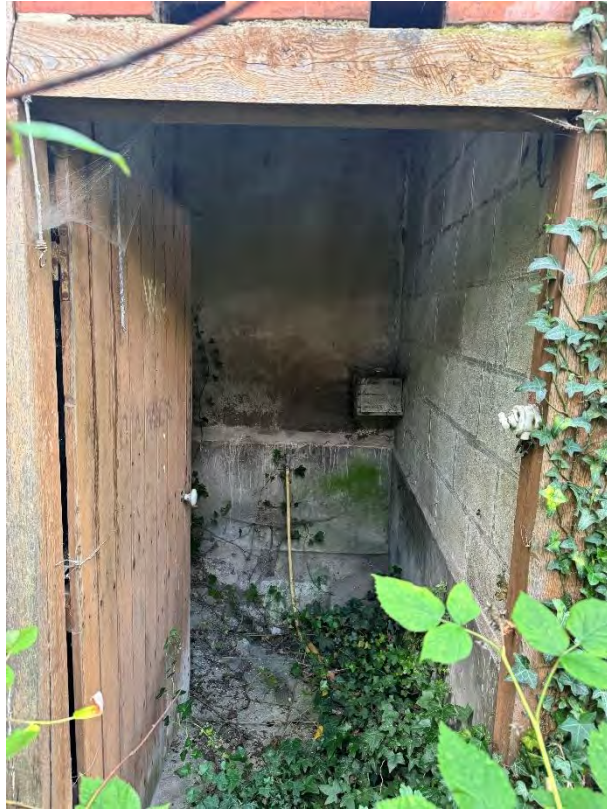
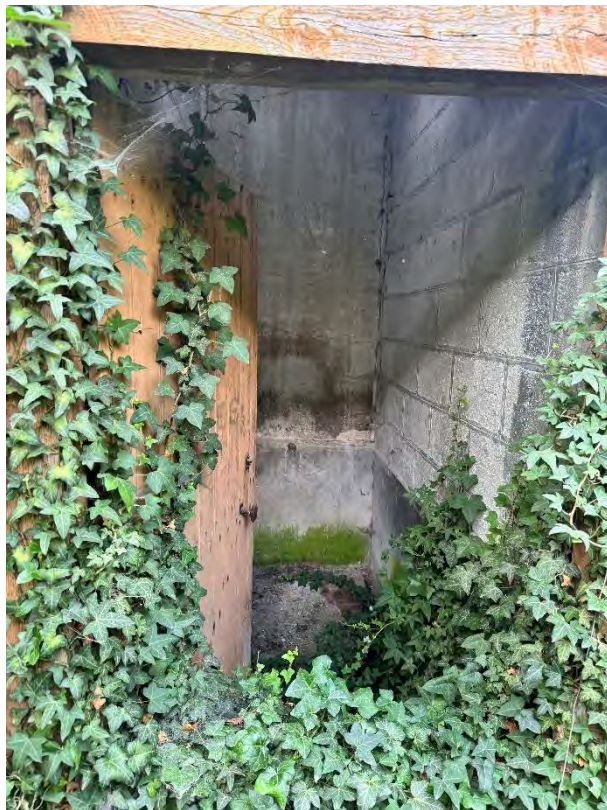
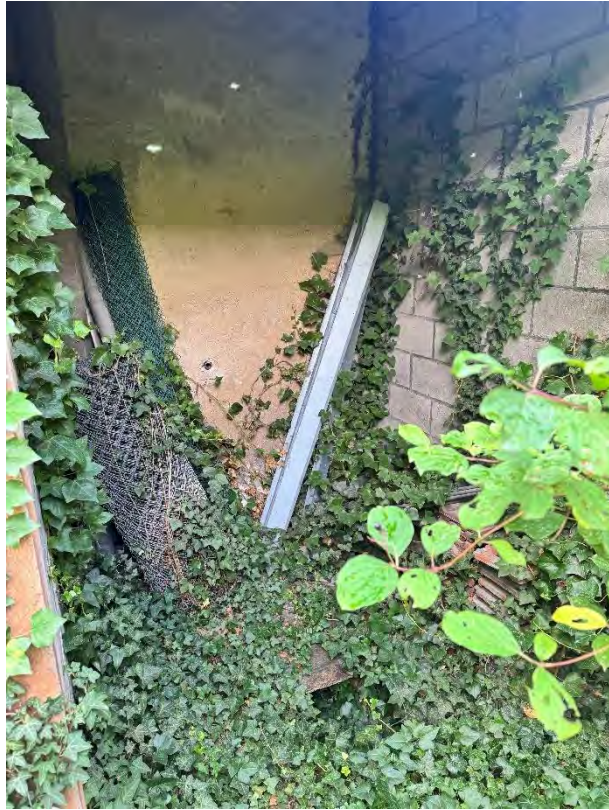
5. Autres espaces

Dans le prolongement de l'atelier précédemment décrit, perpendiculairement, se trouve trois espaces extérieurs de type abris de jardin ou anciens sanitaires.

Deux sont équipés de portes en bois peintes très anciennes.

Ces espaces à l'état brut sont envahis de végétations en grande quantité, difficilement accessibles.

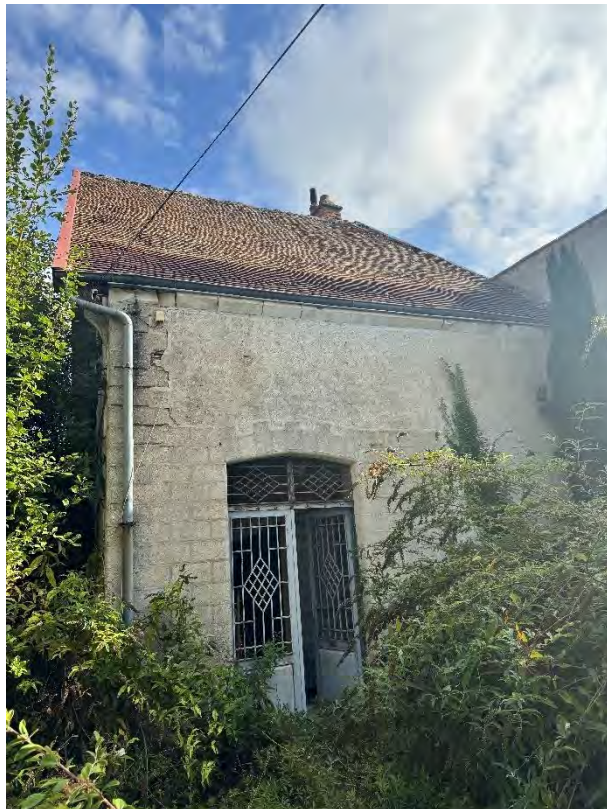
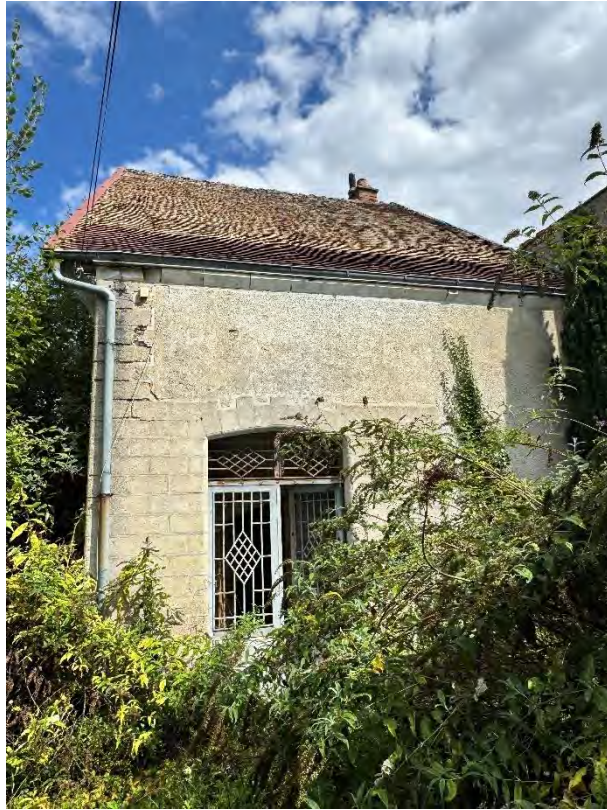
##### 1) FACADES

La façade avant est crépie avec motifs imitation pierres de taille. Elle est globalement en mauvais état, noircie et décolorée avec des fissures notamment en partie supérieure gauche aux abords de la descente d'eaux pluviales.

Elle dispose en partie supérieure d'une corniche en pierres, mauvais état, fissurée et brisée par endroits.

La descente d'eaux pluviales qui court sur la gauche est ancienne, impactée à plusieurs emplacements et rouillée.

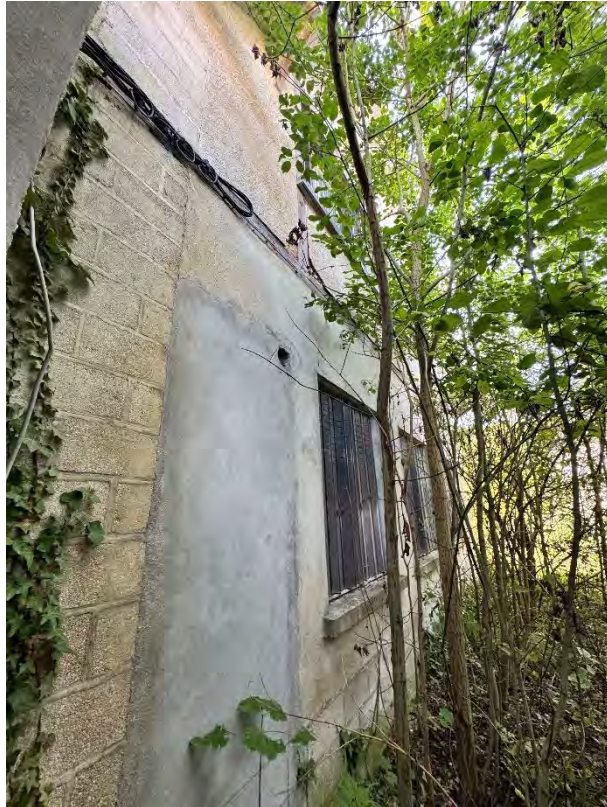
La façade latérale gauche de la bâtisse est difficilement visible car masquée, en grande partie, par la hauteur des arbres qui envahissent le terrain.

Elle est elle-aussi semble-t-il crépie et travaillée en imitation pierres de taille en partie inférieure et à chaque extrémité. Je relève également au moins une reprise bétonnée ainsi qu'un important trou.

Divers fils électriques courent au niveau de l'étage.

Je relève la présence d'au moins deux ouvertures en rez-de-chaussée avec persiennes métalliques peintes ainsi que deux autres ouvertures au niveau de l'étage, que je ne parviens pas à apercevoir.

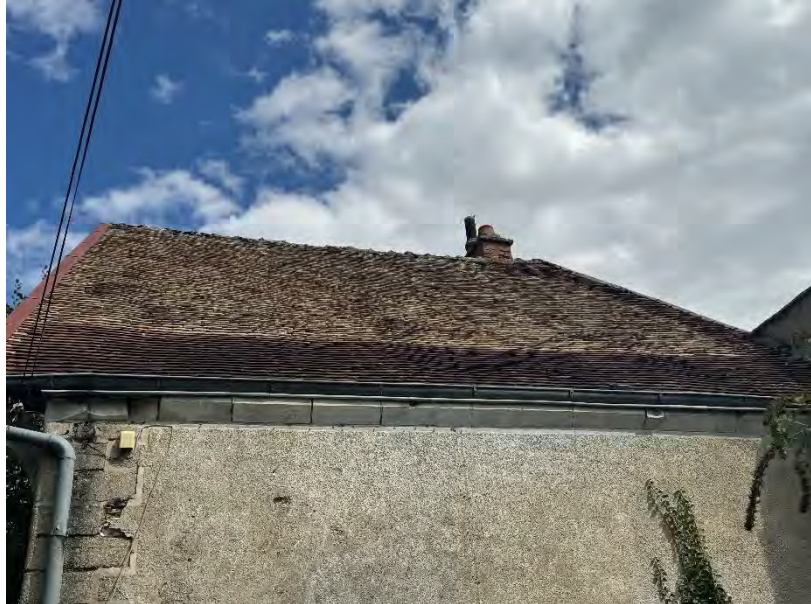
## 2) TOITURE

Seul le pan avant de la toiture est visible. Il est recouvert de tuiles plates d'apparence anciennes. Les rives en revanche sont en zinc. Les tuiles faitières semblent irrégulières.

En partie inférieure court une gouttière en zinc avec quelques légères déformations.

J'aperçois au niveau du pan arrière un conduit de cheminée en briques avec deux évacuations dont une apparement en ciment.

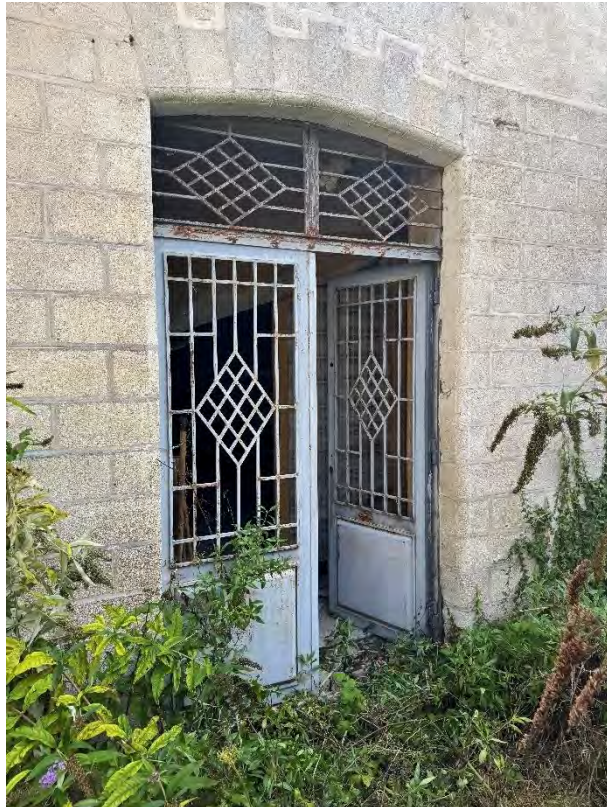
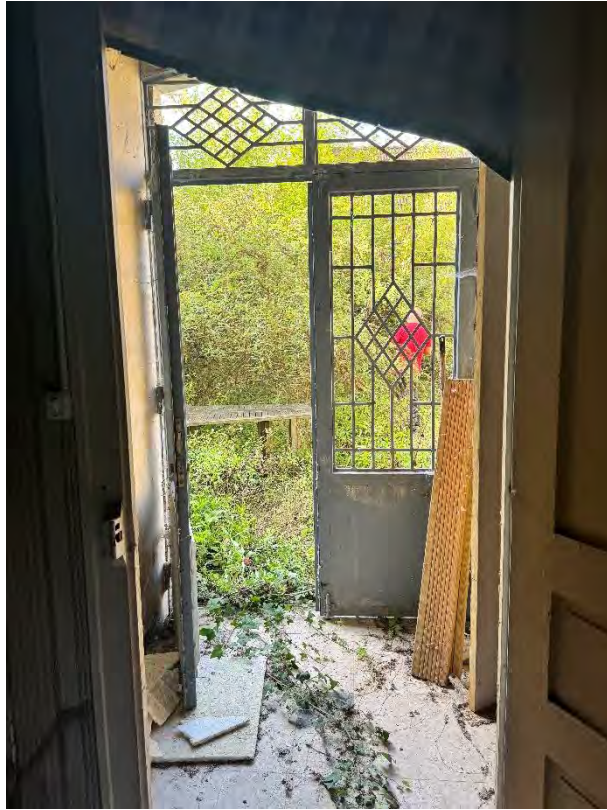
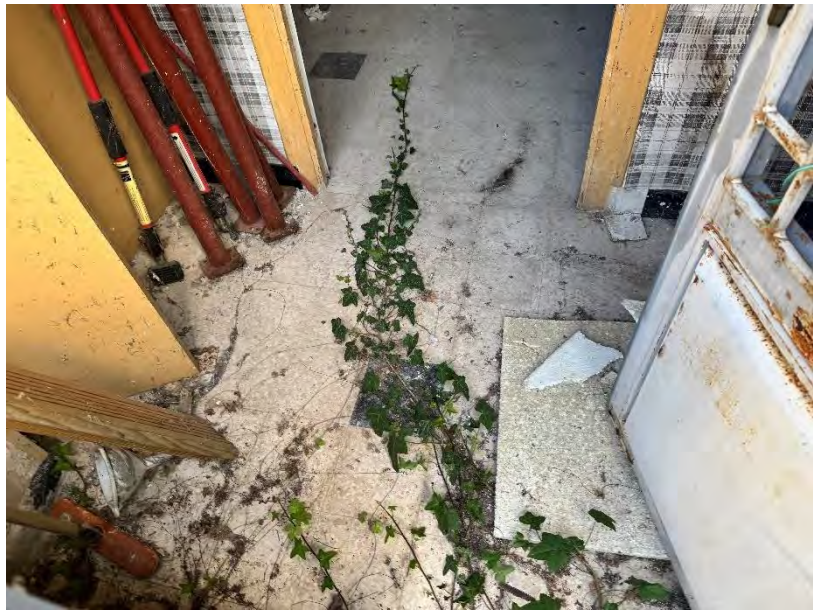
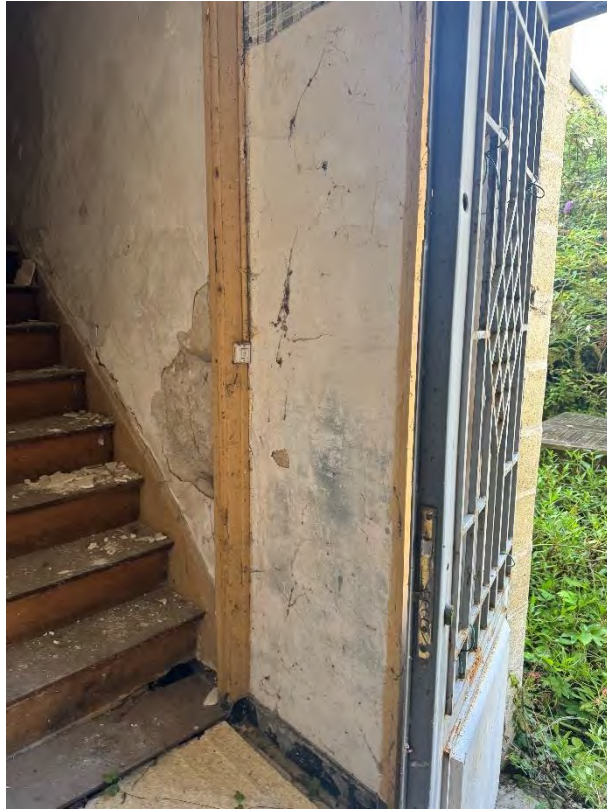
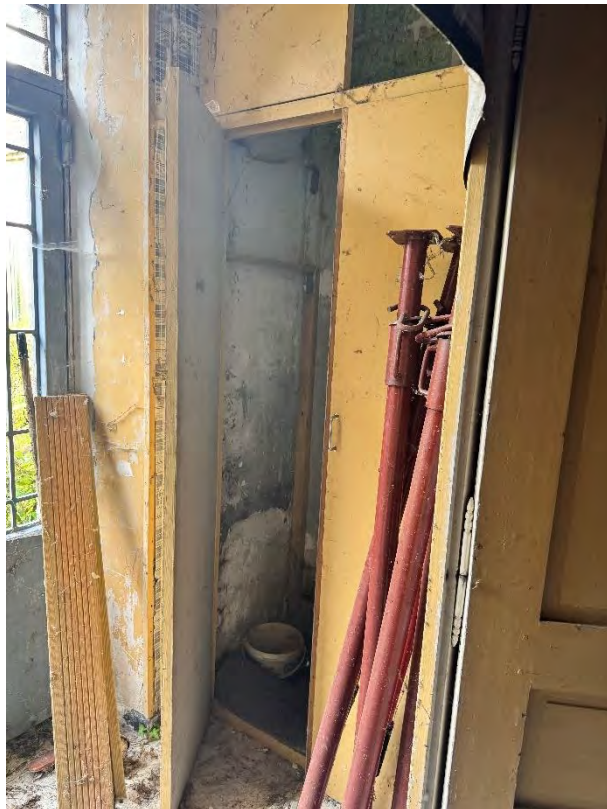
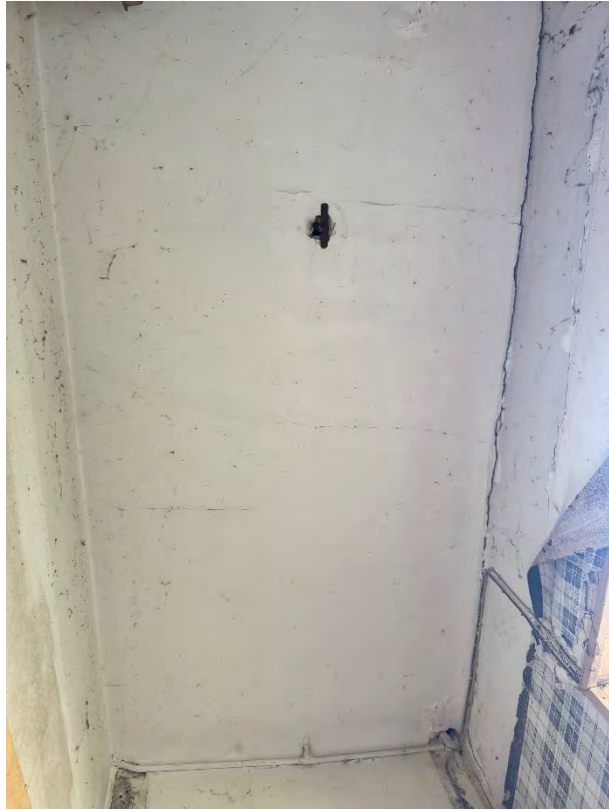
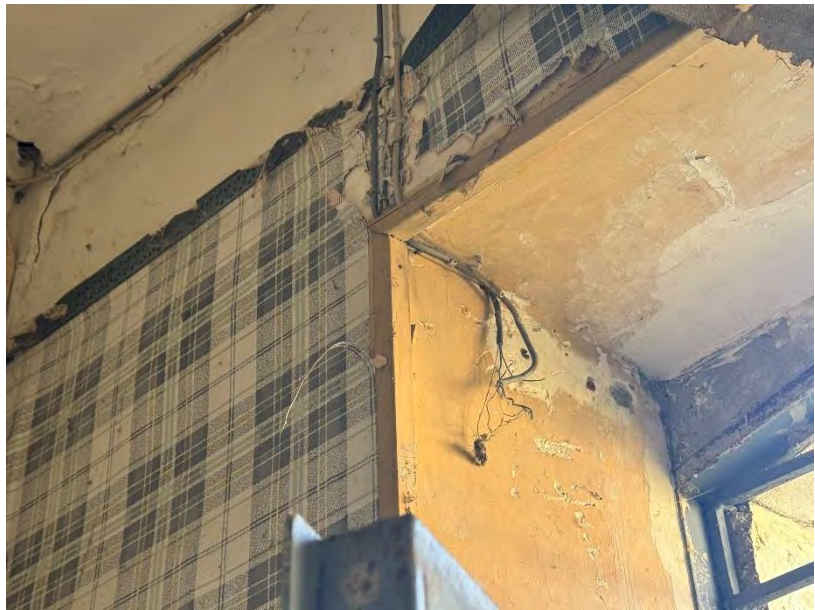
## 1) ENTREE

L'accès s'effectue depuis la cour intérieure au moyen d'une porte à double battant en bois avec grilles métalliques en partie supérieure, sans vitrage. L'ensemble est surmonté de grilles métalliques peintes, sans vitrages. La peinture est usée, écaillée et passée tandis que les éléments métalliques sont rouillés.

Des plinthes carrelées de couleur noire sont encore visibles à certains emplacements bien que ce revêtement se décolle de toutes parts.

Les murs, anciens, sont recouverts de papier-peints ou nus et sont tous en très mauvais état, tachés, décolorés, usés et fissurés.

Le plafond peint est fissuré et très sale.

L'installation électrique est quasiment inexistante. Le peu d'équipements présent est vétuste.

L'espace dispose d'un placard à deux portes battantes en bois peint surmonté d'un plus petit placard de même composition, tout étant très ancien et « dans son jus ».

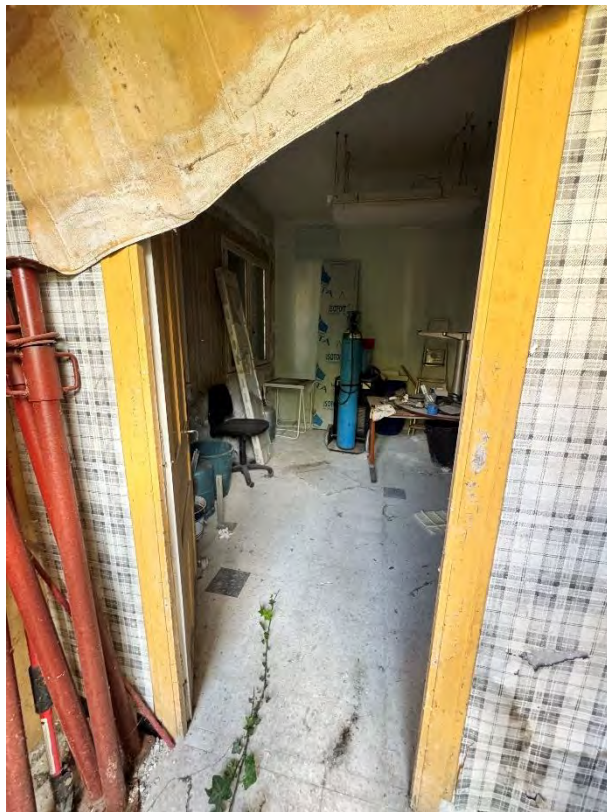
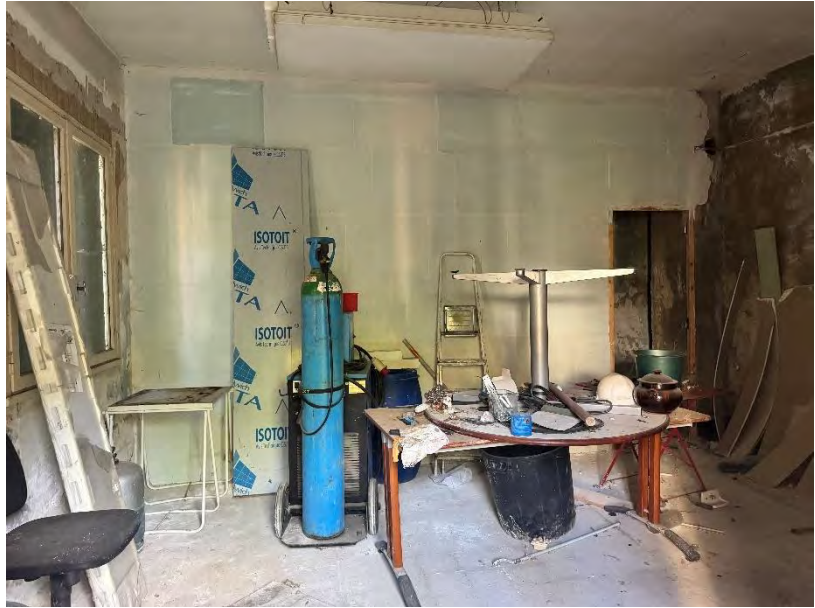
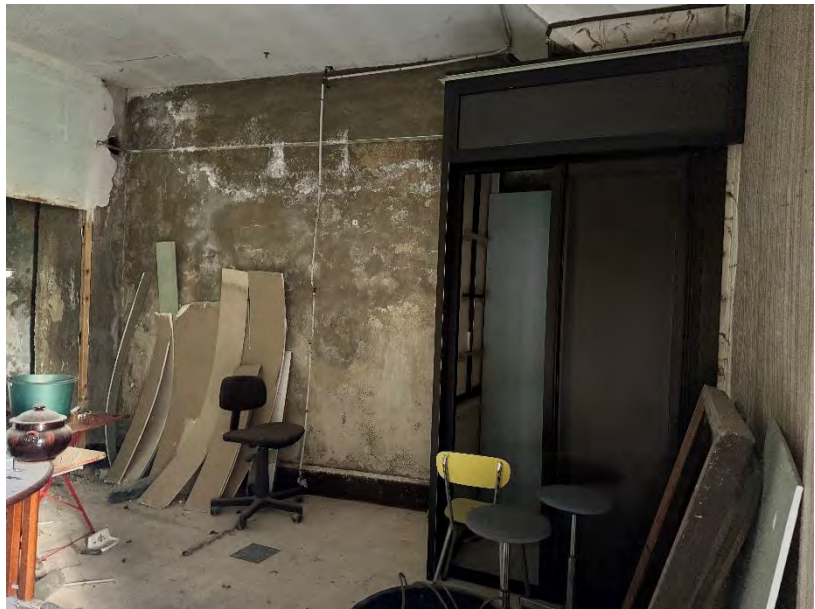
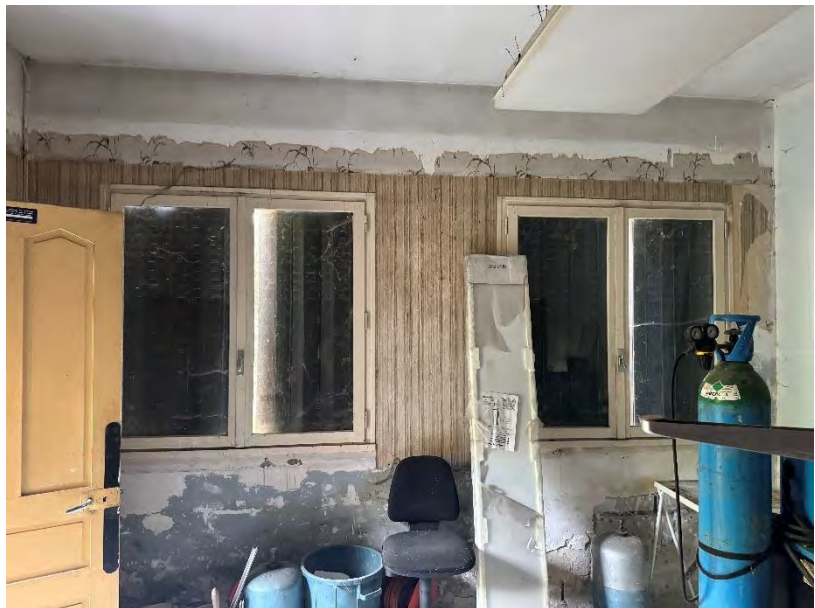
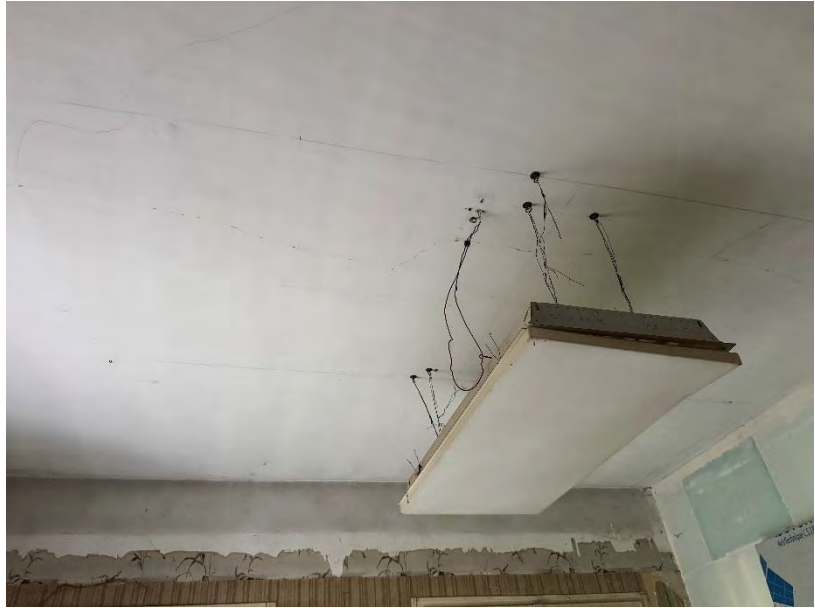
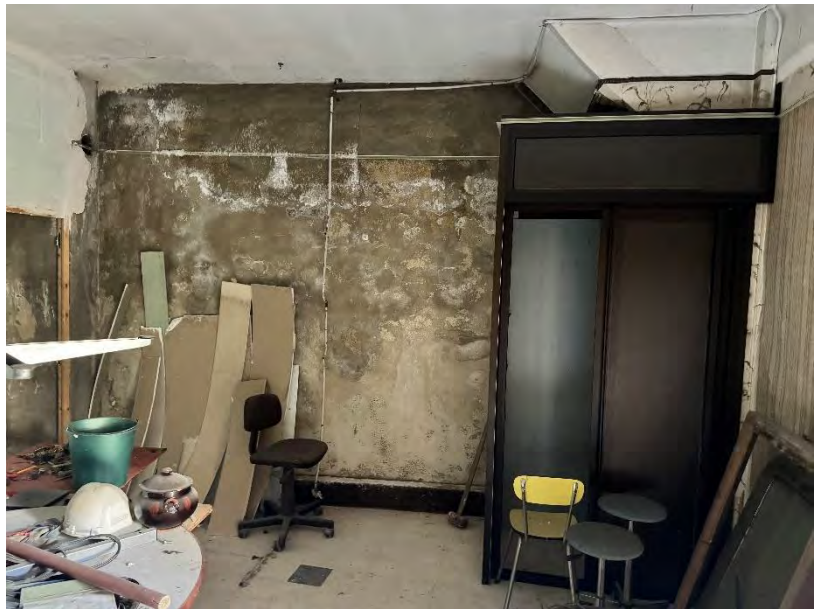
## 2) PIECE PRINCIPALE

Les murs sont de plusieurs natures. Effectivement, la plupart sont, comme dans l'entrée, anciens, tous mauvais état avec de nombreuses anomalies. L'un des pans de murs se compose néanmoins de petites plaques de béton cellulaire à l'état brut apparemment plus récemment érigé.

Le plafond peint est fissuré et noirci.

L'éclairage naturel de l'espace est assuré par deux fenêtres en bois, à double battant, simple vitrage, anciennes équipées de persiennes métalliques peintes à l'extérieur.

L'installation électrique est quasiment inexistante. Le peu d'équipements présent est vétuste.

L'espace dispose d'une cabine en métal de type placard intégré, ancien.

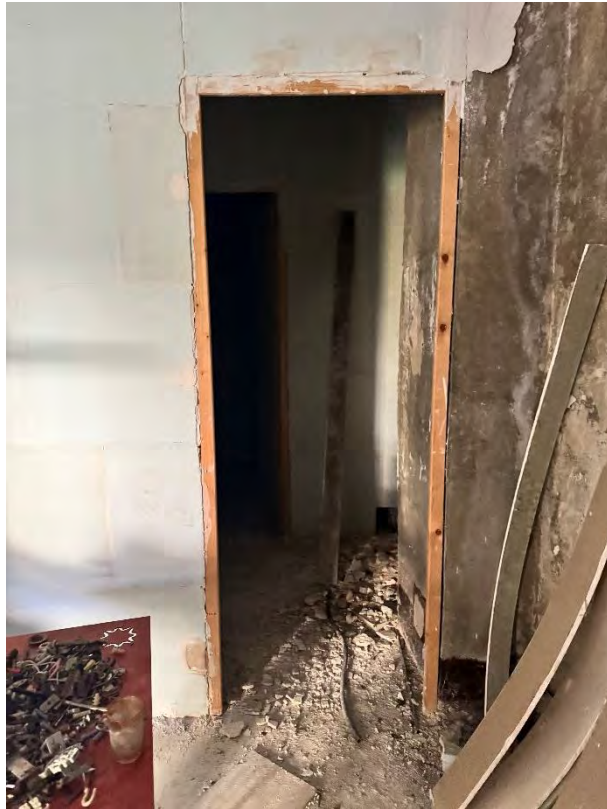
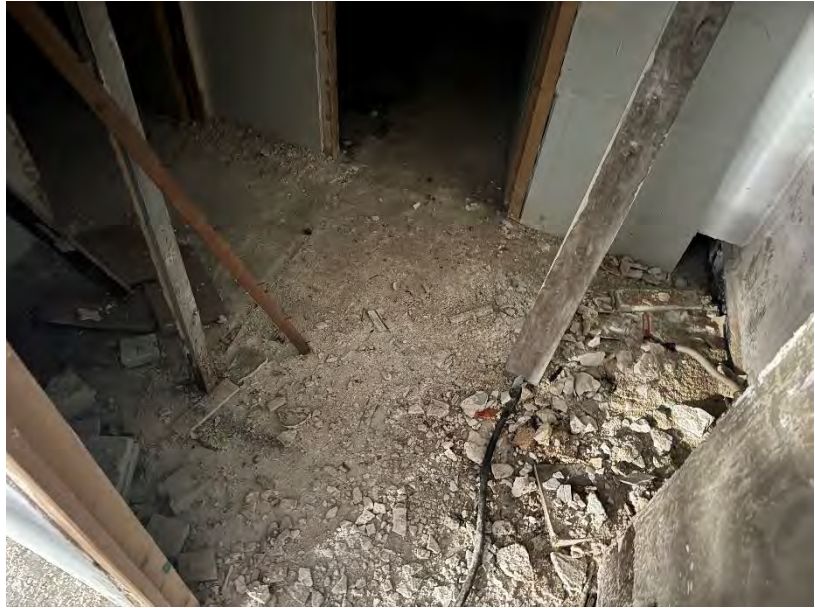
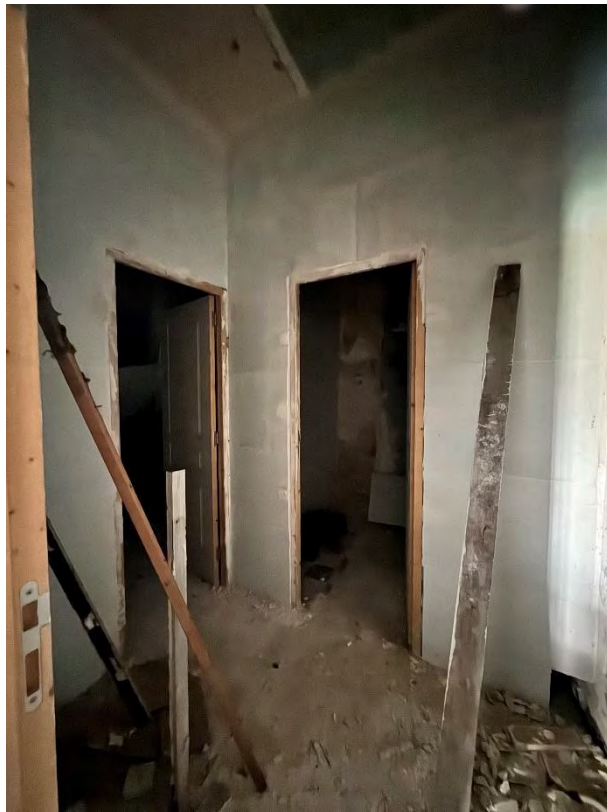
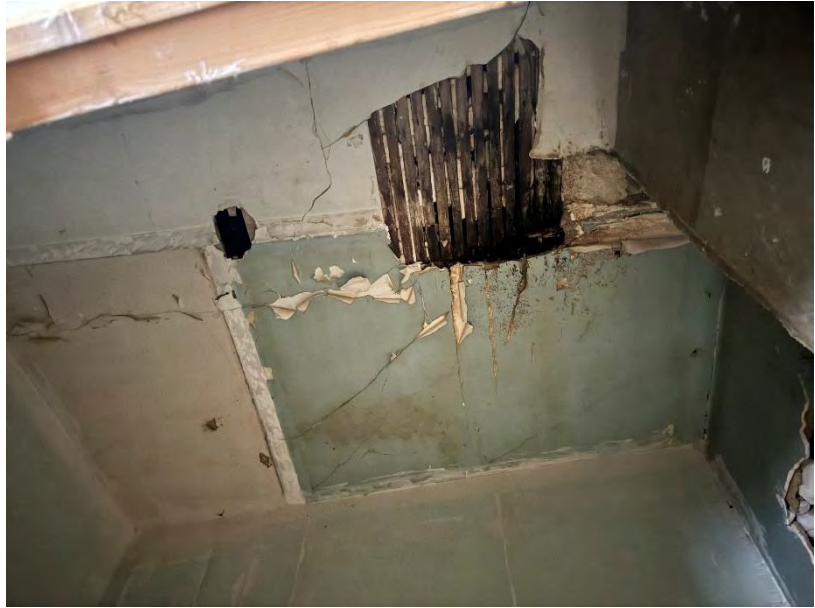
### 3) DEGAGEMENT

L'accès s'effectue depuis la pièce précédente directement. Un encadrement en bois brut marque l'entrée, sans porte. L'installation de ce dernier reste à parfaire, de l'enduit y est grossièrement appliqué.

Le sol est à l'état brut avec des résidus d'un anciens revêtement de type carrelage de grès.

Les murs sont de plusieurs natures. Les cloisons intérieures se composent de petites plaques de béton cellulaire à l'état brut apparemment plus récemment érigé que le reste. En revanche, le mur de droite est ancien, très abimé.

Le plafond laisse entrevoir les emplacements d'anciennes cloisons. Il est particulièrement fissuré et présente même plusieurs trous dont un très important laissant apparaître les lames en bois d'anciennes plaques de placoplâtre.

L'installation électrique est inexistante.
