### III. PETITE MAISON DE GARDIEN

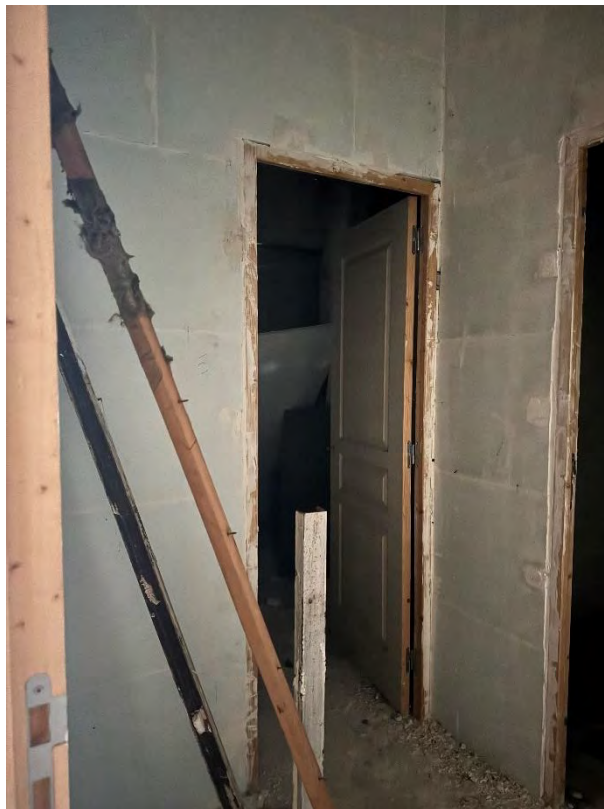
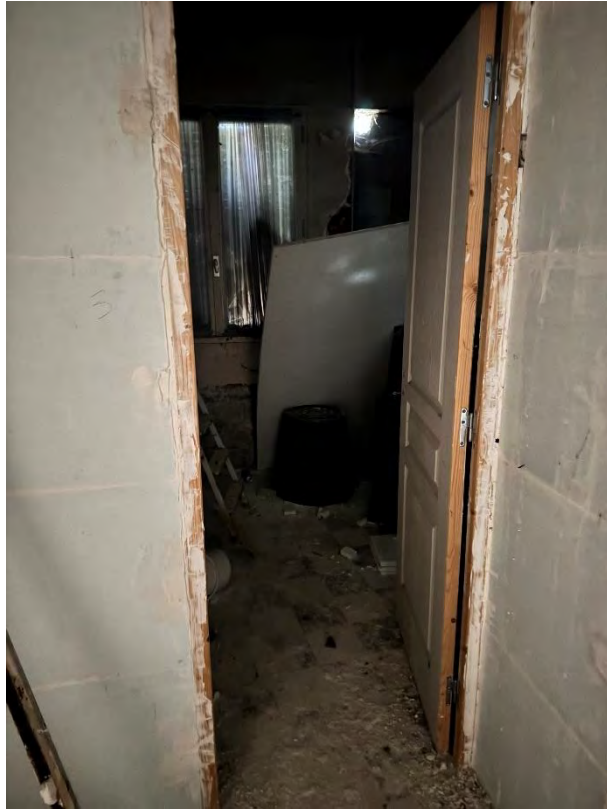
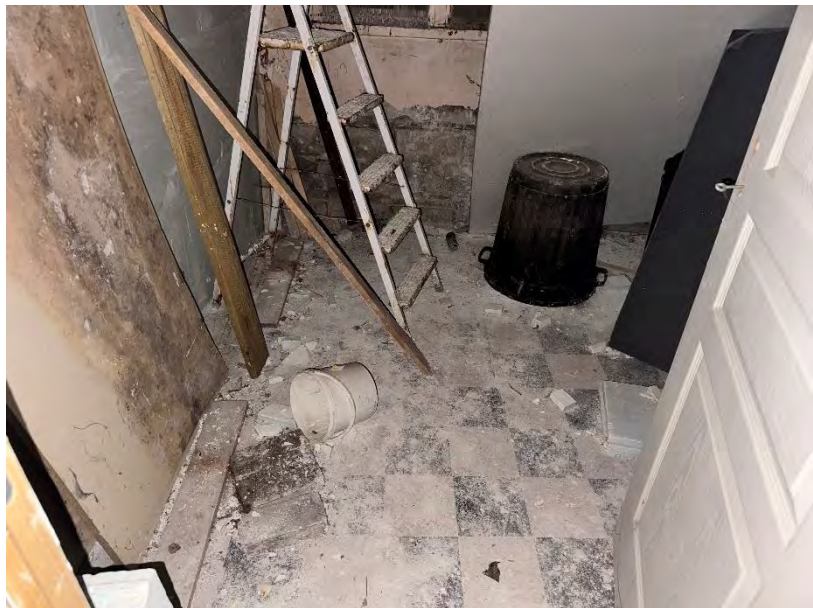
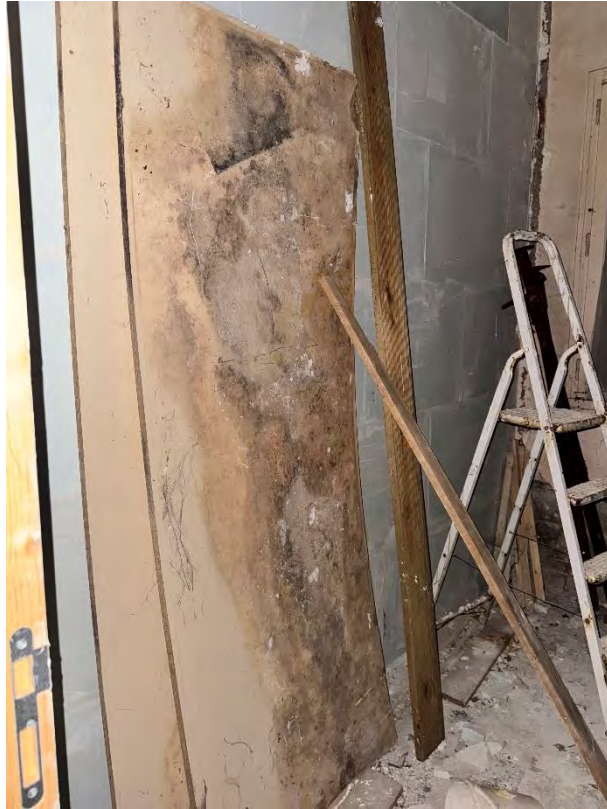
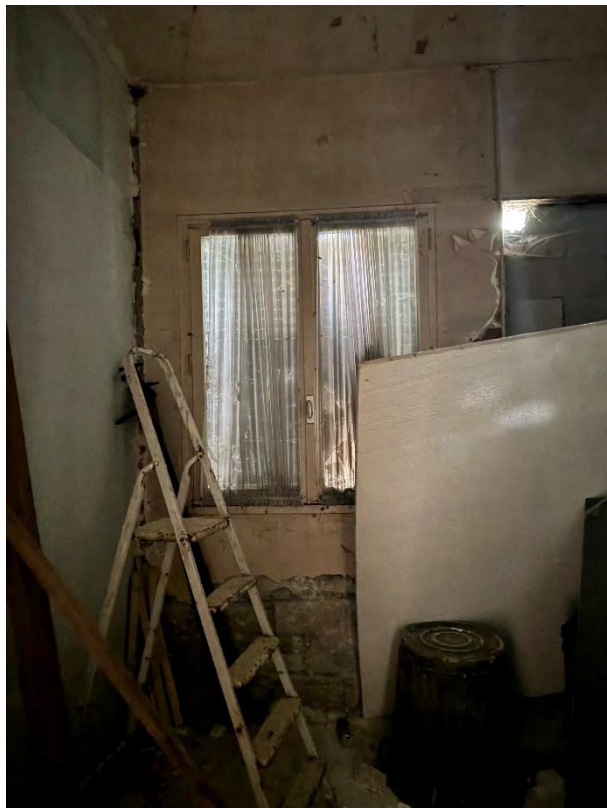
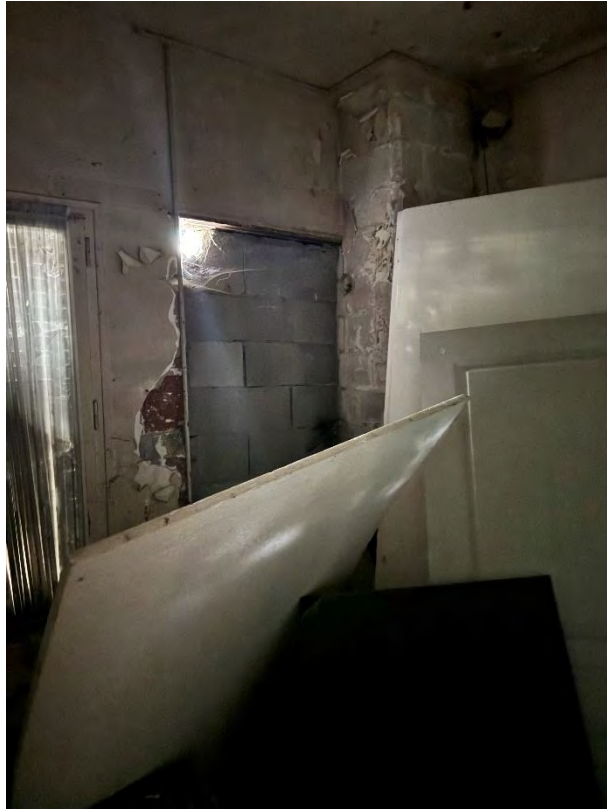
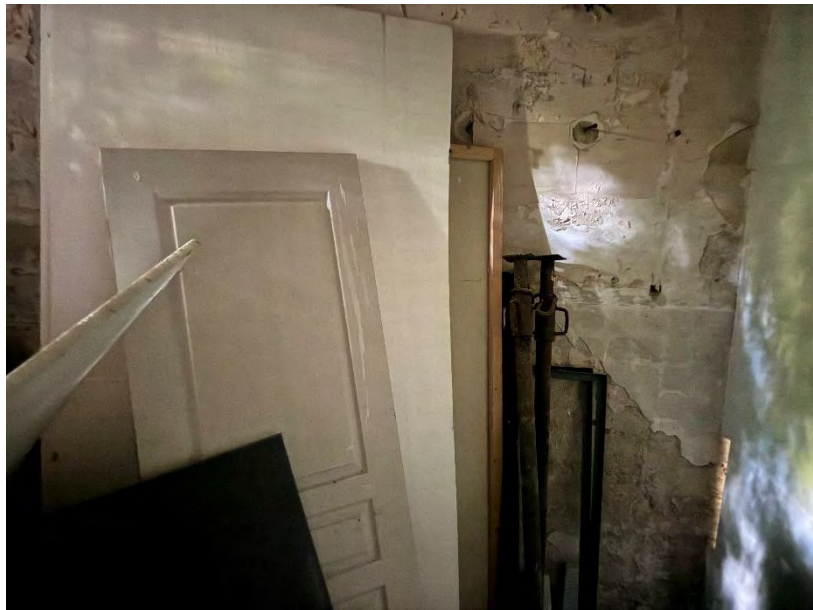
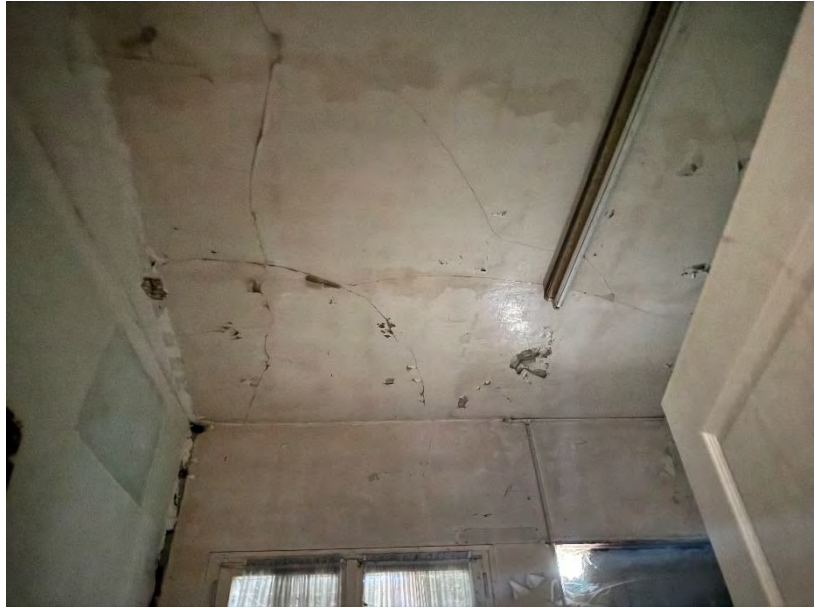
#### 4) PIECE N°1

L'accès s'effectue depuis le dégagement au moyen d'une porte simple, moulurée en bois peinte sans poignée, avec serrure et clef. Cette porte est d'apparence relativement récente. Son encadrement, en bois brut est couvert d'enduit, grossièrement appliqué, qui par ailleurs se fissure.

Le sol très sale et poussiéreux laisse tout de même entrevoir un ancien carrelage bicolore.

Les murs sont, là encore, de plusieurs natures. Il se composent de petites plaques de béton cellulaire à l'état brut pour ce qui concerne les cloisons intérieures. En revanche, les murs extérieurs sont très anciens et leurs plaques de plâtre sont arrachées par endroits. Une ancienne ouverture est condamnée à l'aide de parpaings mais un trou demeure.

L'éclairage naturel de l'espace est assuré par une fenêtre en bois, à double battant, simple vitrage, ancienne et globalement en mauvais état, équipée de persiennes métalliques peintes à l'extérieur.

Le plafond est particulièrement fissuré et sa peinture s'écaille de toutes parts. J'y relève également quelques trous.

L'installation électrique est quasiment inexistante à l'exception d'un ancien néon au plafond.

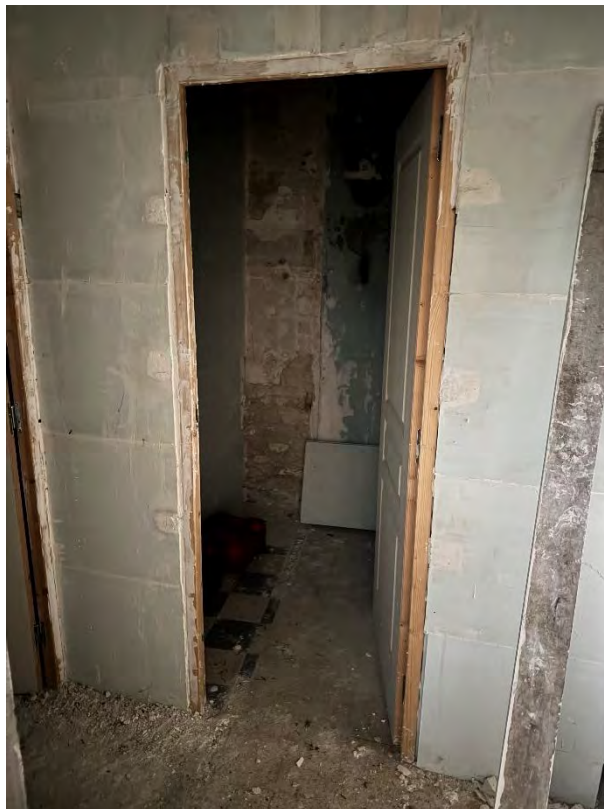
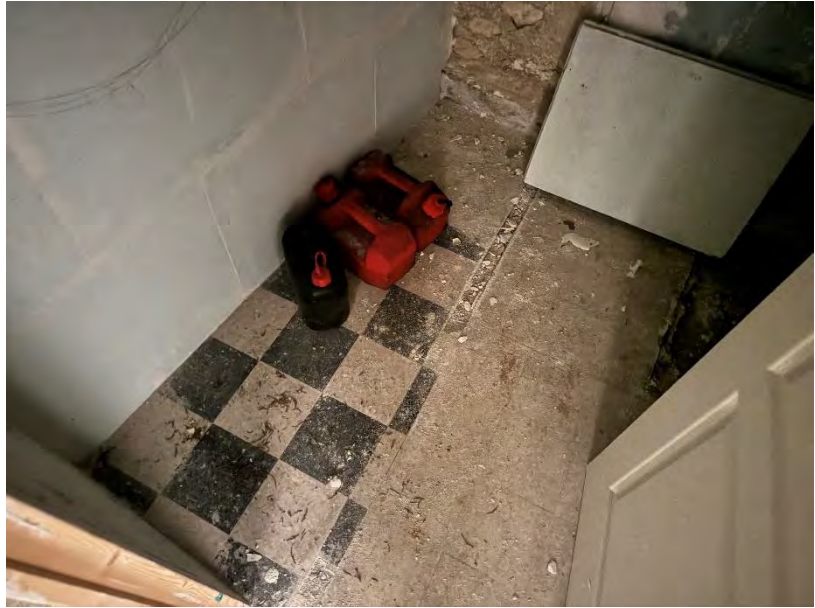
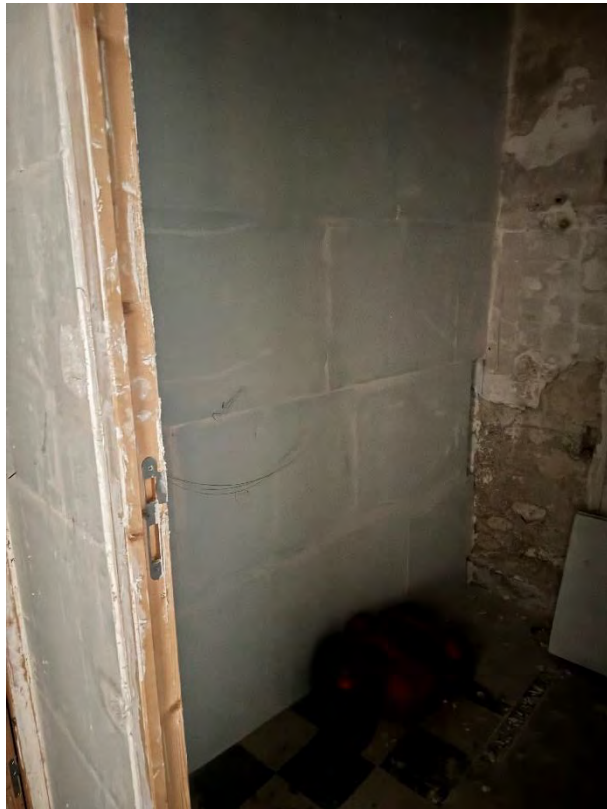
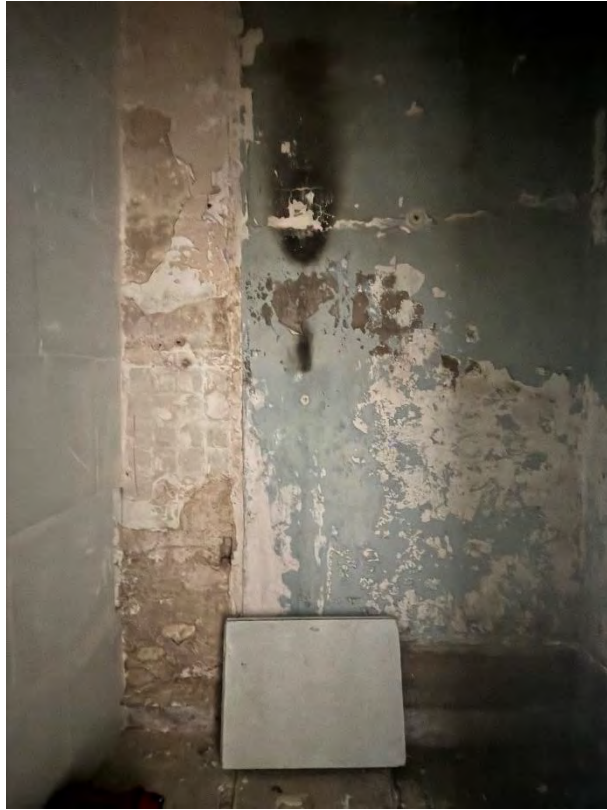
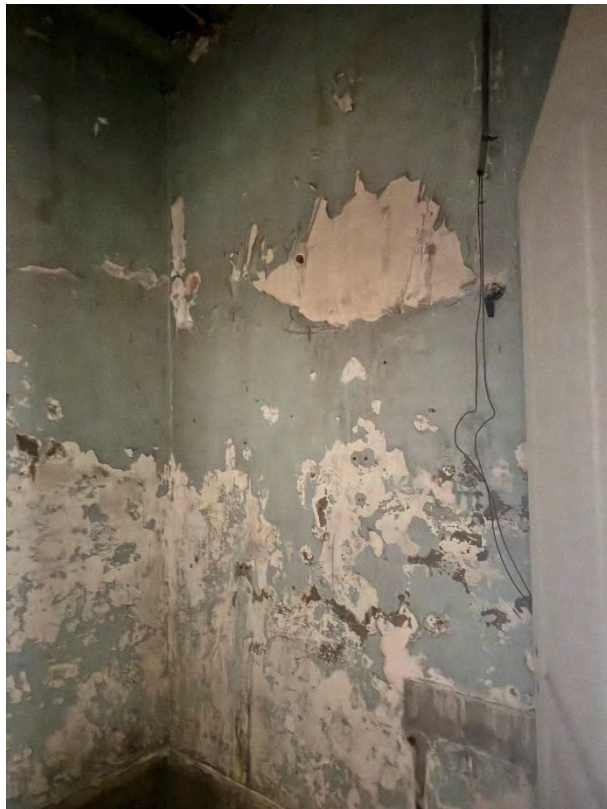
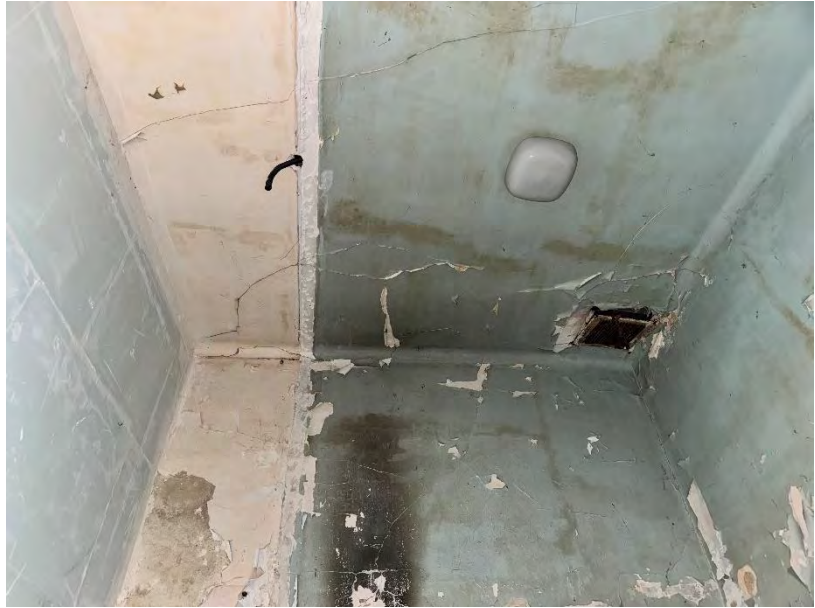
5) PIECE N°2

Le sol est de plusieurs natures (carrelage bicolore, carrelage uni et à l'état brut) et laisse apparaître les emplacements d'anciennes cloisons.

Les murs sont, eux-aussi, de plusieurs natures. Il se composent de petites plaques de béton cellulaire à l'état brut pour ce qui concerne les cloisons intérieures. En revanche, les murs extérieurs sont très anciens et la peinture qui les recouvre s'effrite et s'écaille. Ils portent de nombreux impacts et de nombreuses taches et auréoles. Ils sont également noircis et moisis.

Le plafond est particulièrement fissuré et sa peinture s'écaille de toutes parts. J'y relève également quelques trous.

L'installation électrique est quasiment inexistante et quoi qu'il en soit à refaire intégralement.

Une ancienne bouche d'aération hors d'usage est présente au plafond.

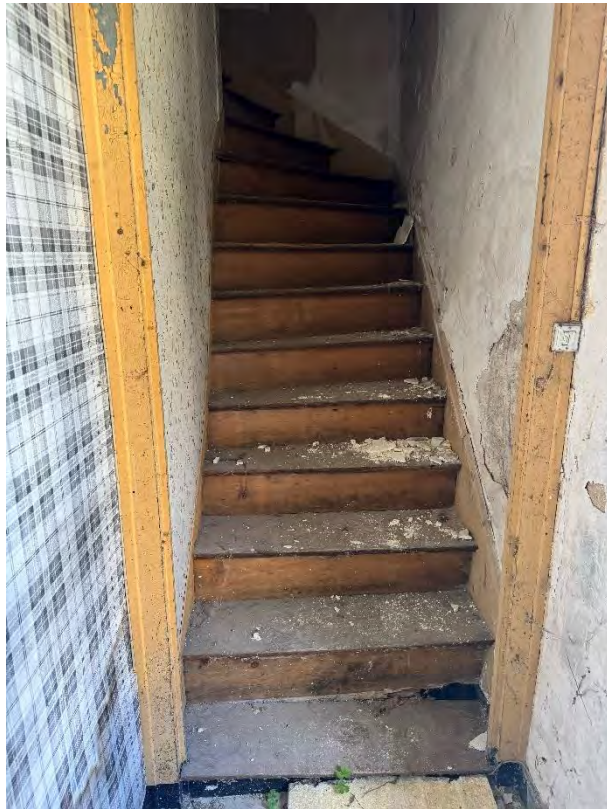
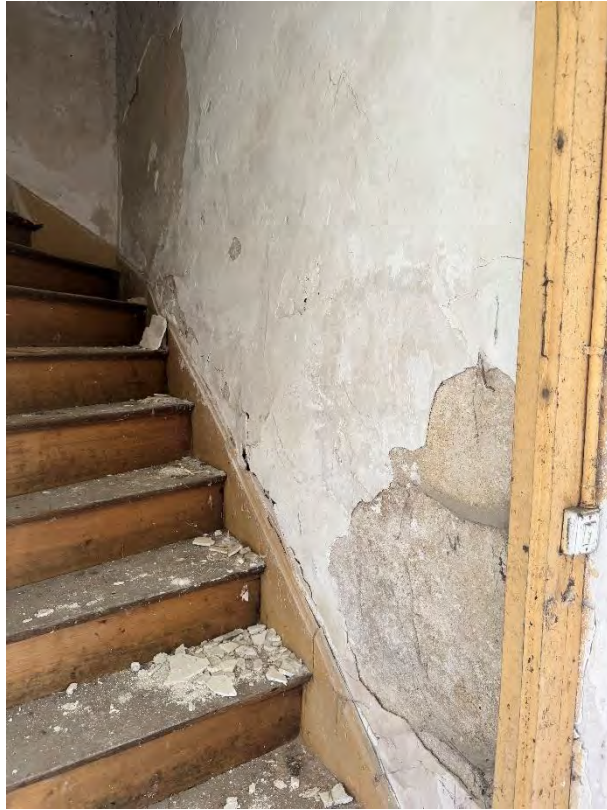
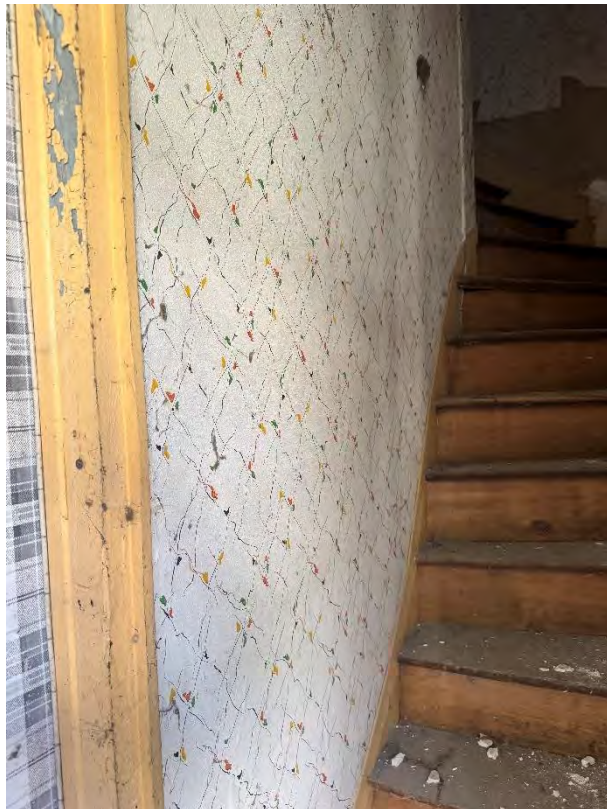
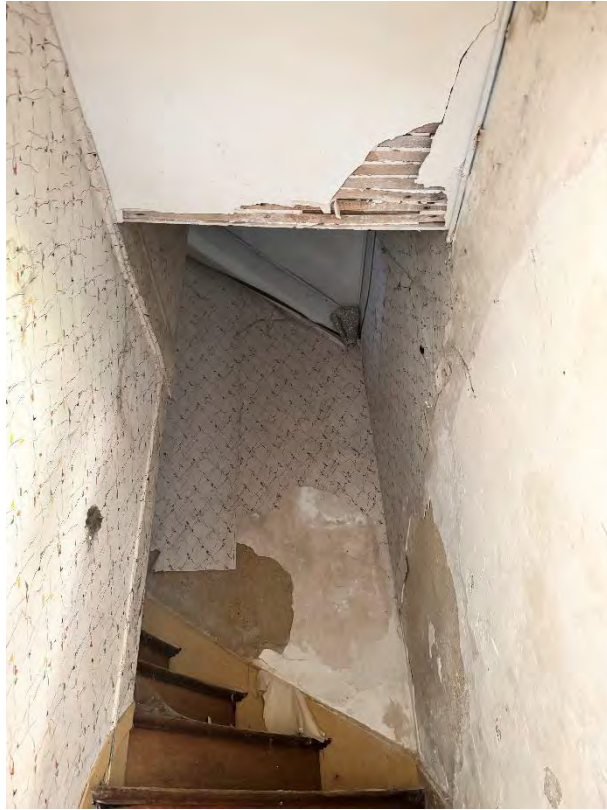
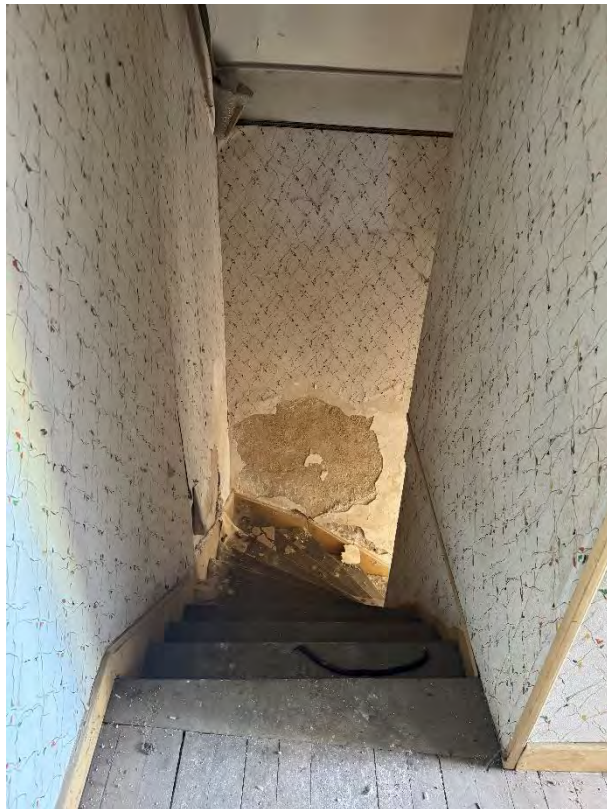
## 1) ESCALIER

Dans l'entrée, l'escalier est accessible directement. Il existe tout de même un encadrement en bois, très sale, abimé et impacté qui en délimite l'accès. L'escalier un quart tournant présente des marches en bois brut, abimées et auréolées par endroits, très poussiéreuses et sales.

Les murs se délitent de toutes parts et le papier-peint, hors d'âge, décoloré et passé, se décolle.

Le plafond peint subit le même sort.

L'installation électrique est quasiment inexistante et vétuste.

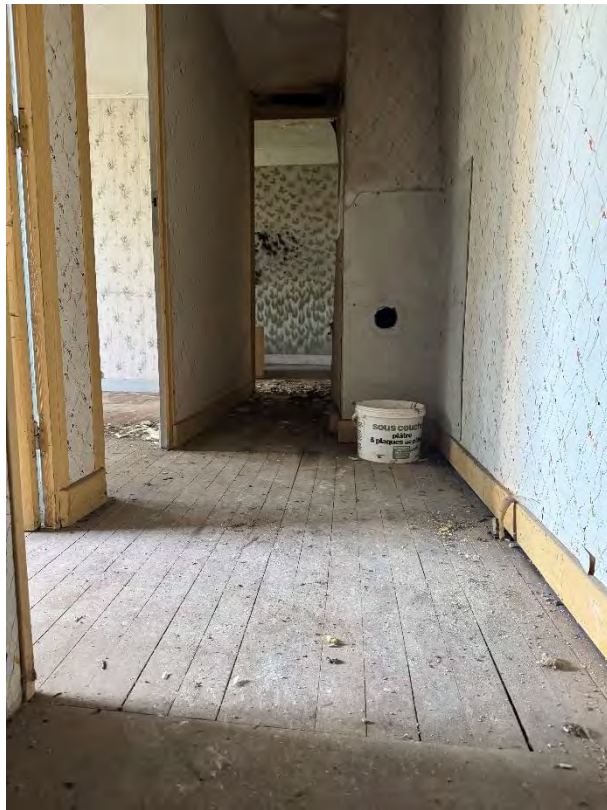
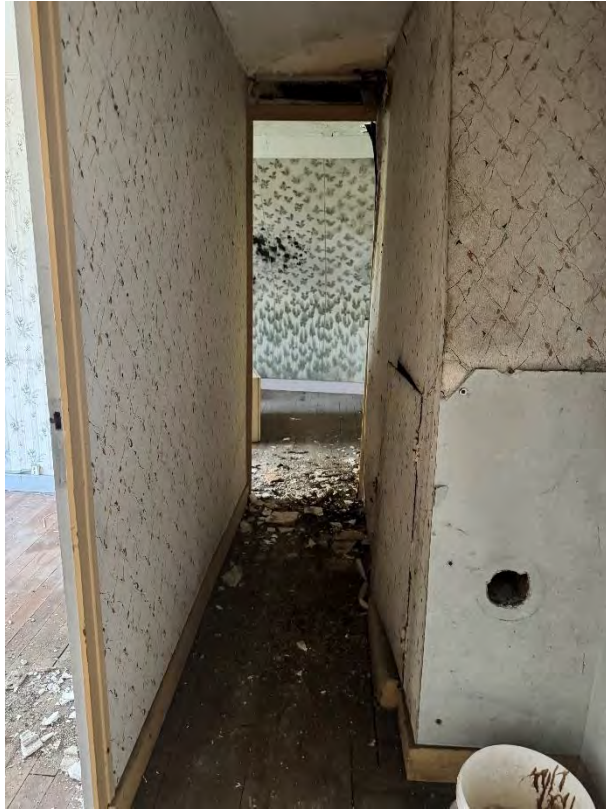
## 2) PALIER

Le sol est recouvert d'un parquet en bois ancien, non verni et très sale, rayé et impacté par endroits.

Les plinthes en bois, anciennes, sont peintes, salies, décolorées et impactées.

Les murs sont recouverts de papier-peint défraîchi, noirci, globalement en mauvais état.

Le plafond peint est lui-aussi en très mauvais état. Il se délite et présente de multiples anomalies (taches, traces, auréoles, etc.).

L'installation électrique est ici inexistante. Il n'y a pas non plus de système de système de chauffage.

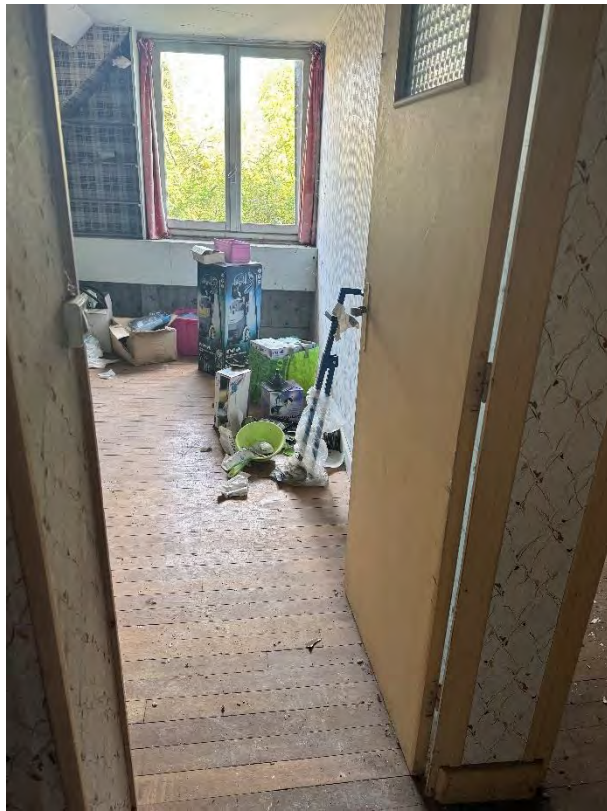
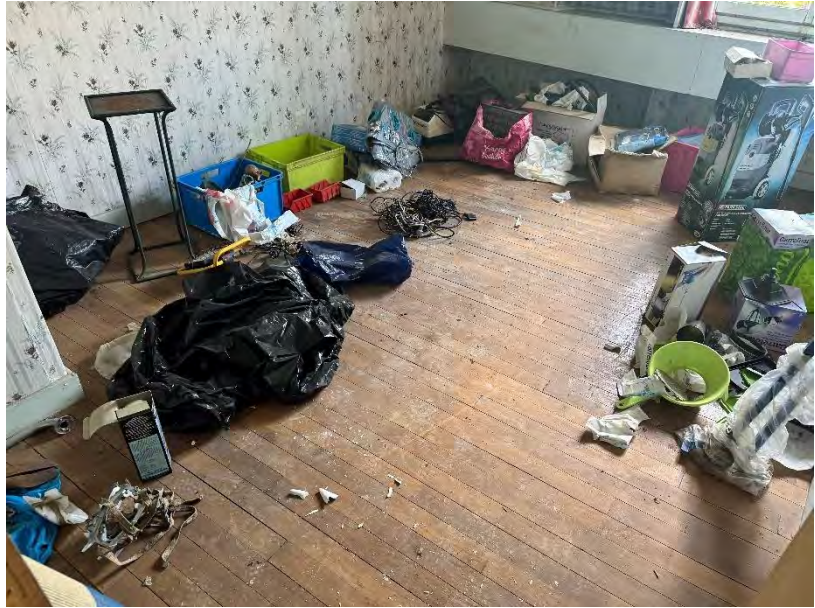
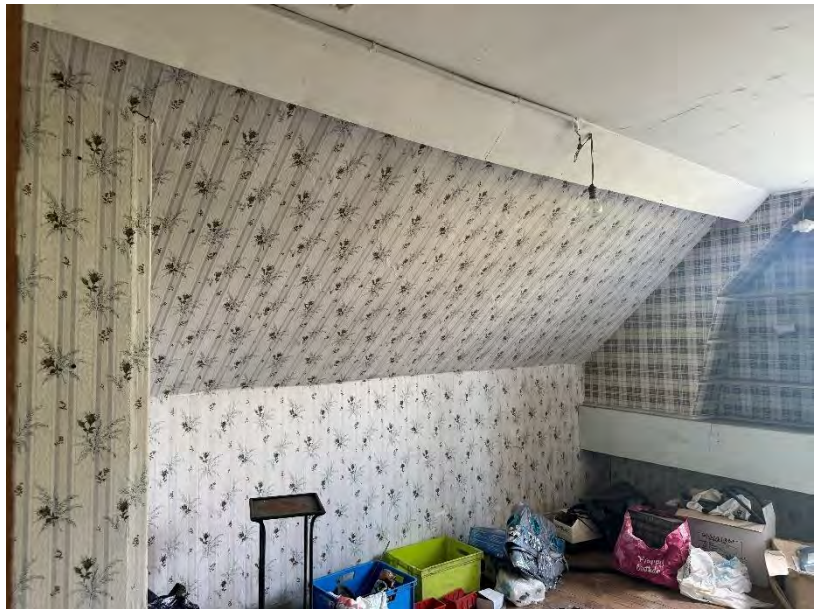
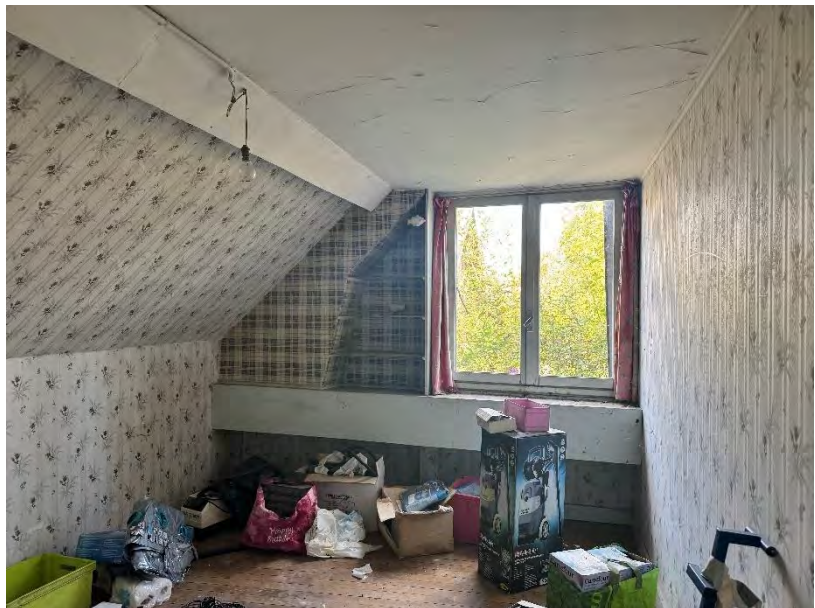
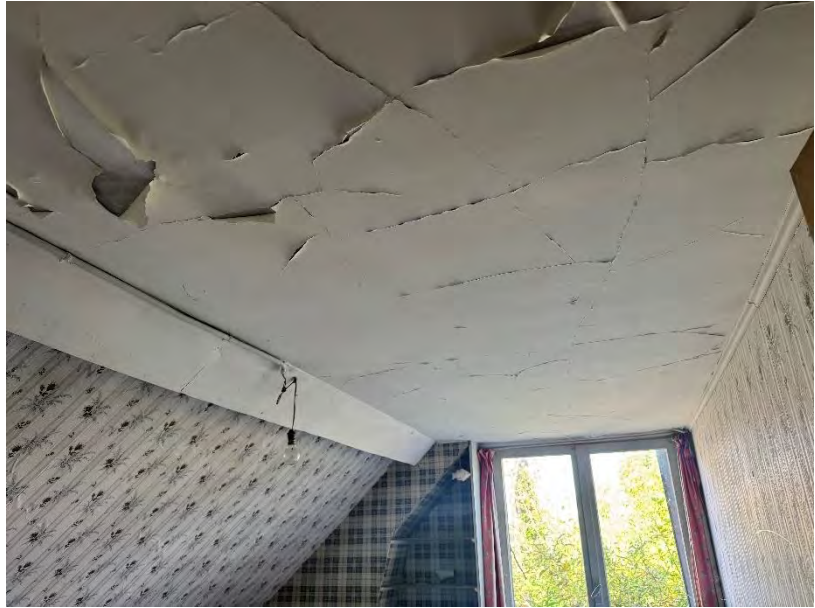
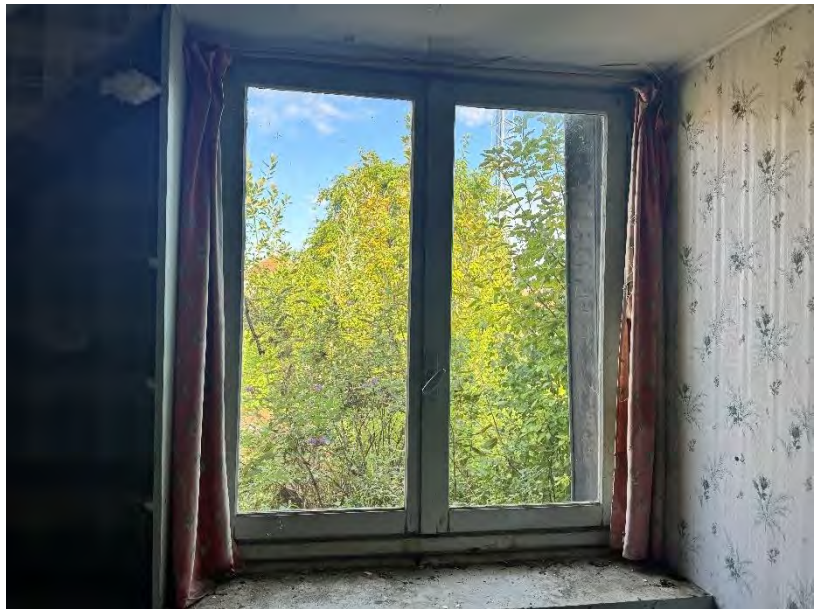
### 3) CHAMBRE 1

On y accède au moyen d'une porte simple en bois peint avec oculus vitré en partie supérieure équipée d'une poignée métallique. La peinture qui la recouvre est passée, usée.

**Le sol est recouvert d'un parquet en bois ancien, non verni et très sale, rayé et impacté par endroits.**

Les plinthes en bois, anciennes, sont peintes, salies, décolorées et impactées.

Les murs sont recouverts de papier-peint défraîchi, noirci, globalement en mauvais état.

Le plafond peint est lui-aussi en très mauvais état, fissuré, écaillé.

L'éclairage naturel de l'espace est assuré par une fenêtre à double-battant en bois peint, simple vitrage, très ancienne, dont le bois est gonflé, noirci.

**L'installation électrique est ancienne et vétuste. Il n'y a pas de système de chauffage.**

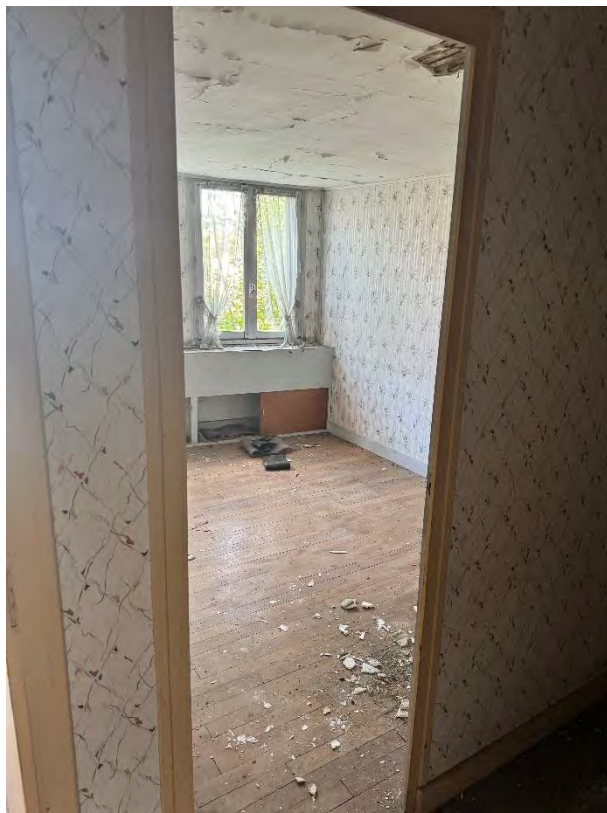
#### 4) CHAMBRE 2

L'accès s'effectue au moyen d'une porte simple en bois peint avec oculus vitré en partie supérieure équipée d'une poignée métallique. La peinture qui la recouvre est passée, usée.

**Le sol est recouvert d'un parquet en bois ancien, non verni et très sale, rayé et impacté par endroits.**

Les plinthes en bois, anciennes, sont peintes, salies, décolorées et impactées.

Les murs sont recouverts de papier-peint défraîchi, noirci, globalement en mauvais état.

Le plafond peint est lui-aussi en très mauvais état, fissuré, écaillé. Il se délite par endroits.

L'éclairage naturel de l'espace est assuré par une fenêtre à double-battant en bois peint, simple vitrage, très ancienne, dont le bois est gonflé, noirci.

**L'installation électrique est ancienne et vétuste. Il n'y a pas de système de chauffage.**
