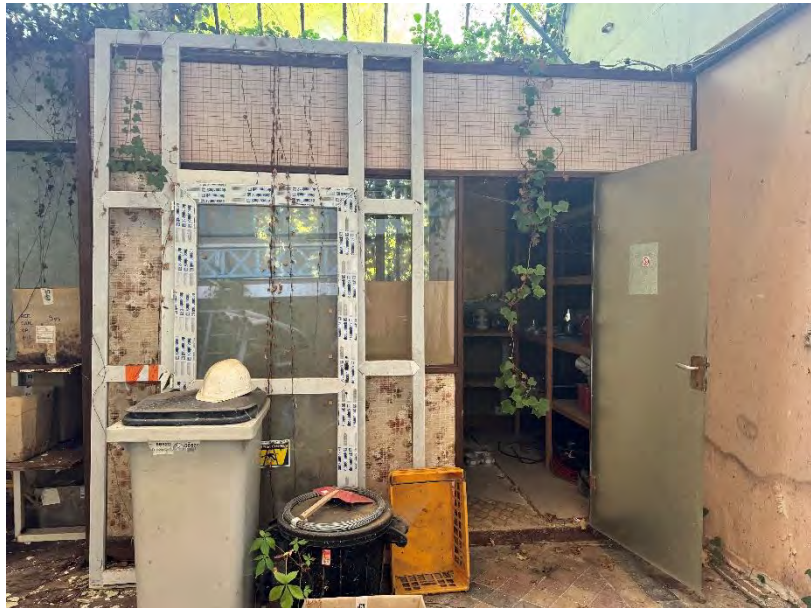
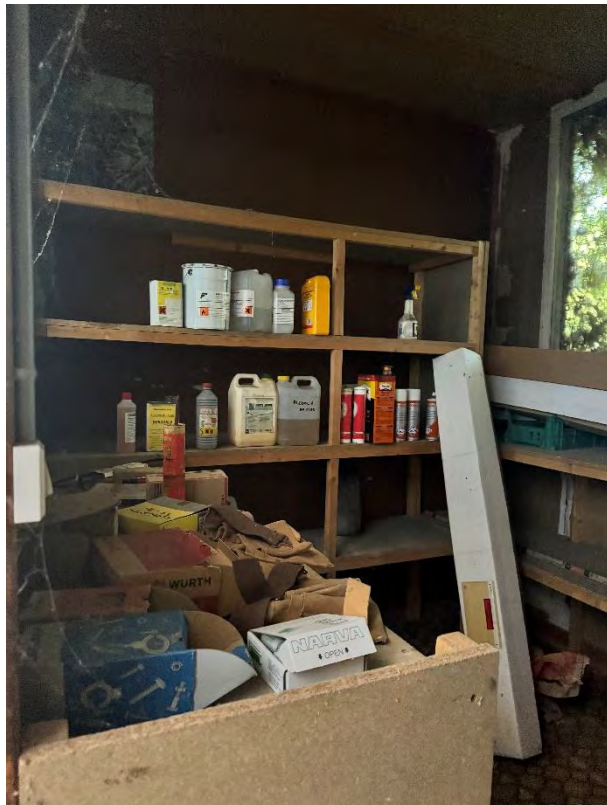
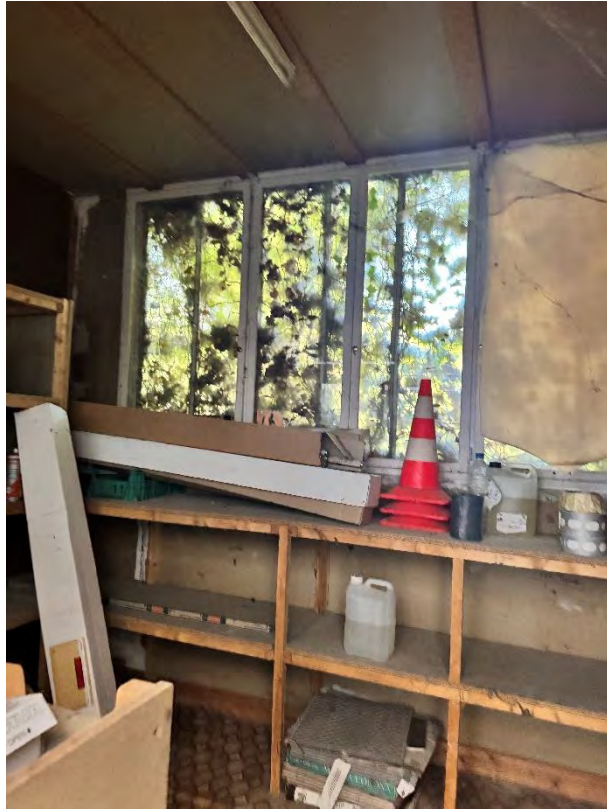
d. Stockage

Tout est ancien, en mauvais état.

L'éclairage naturel de l'espace est assuré par un châssis vitré en mauvais état général.

L'installation électrique est vétuste.

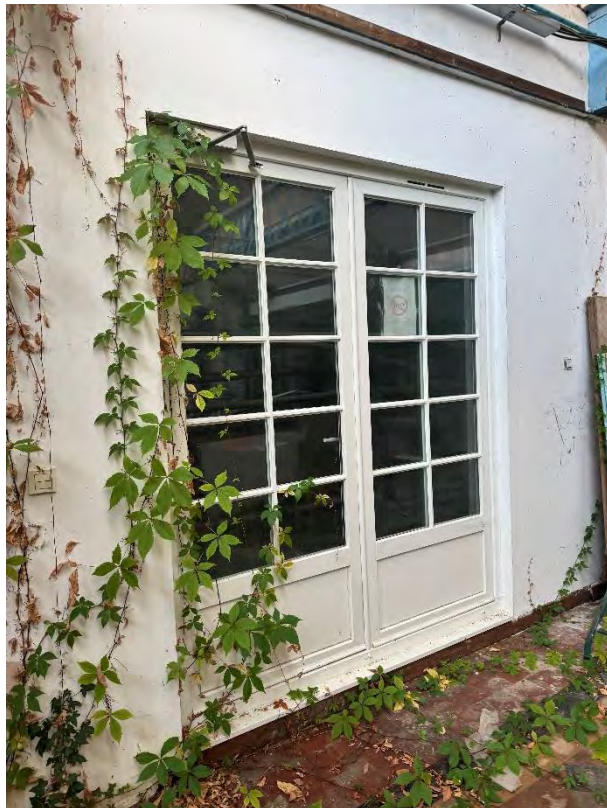
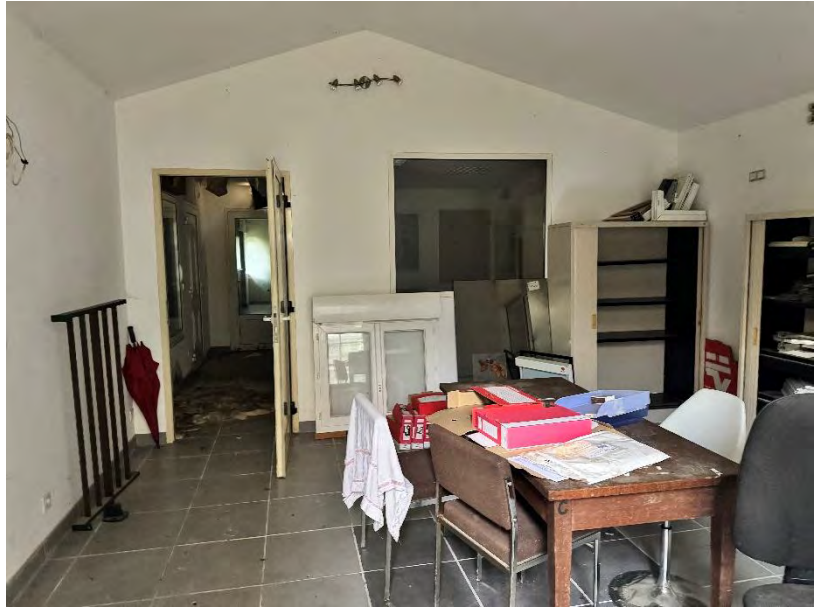
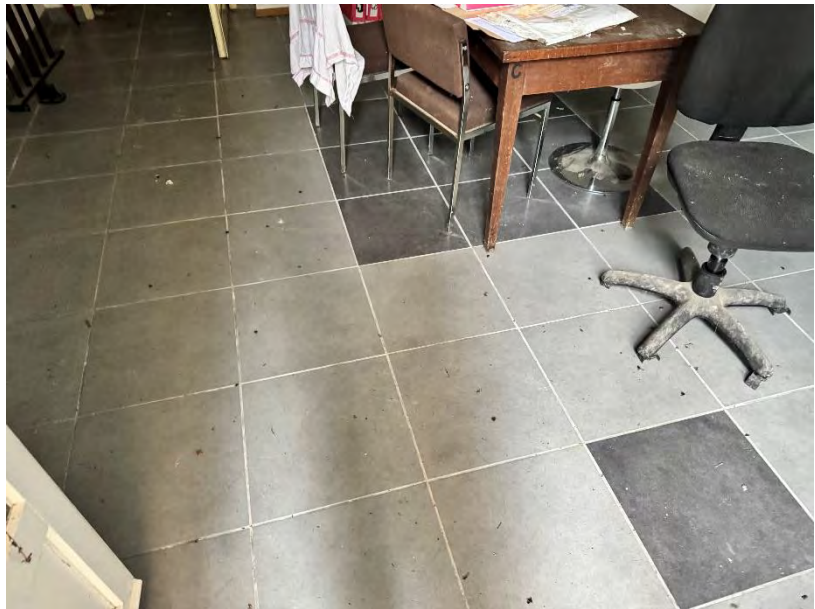
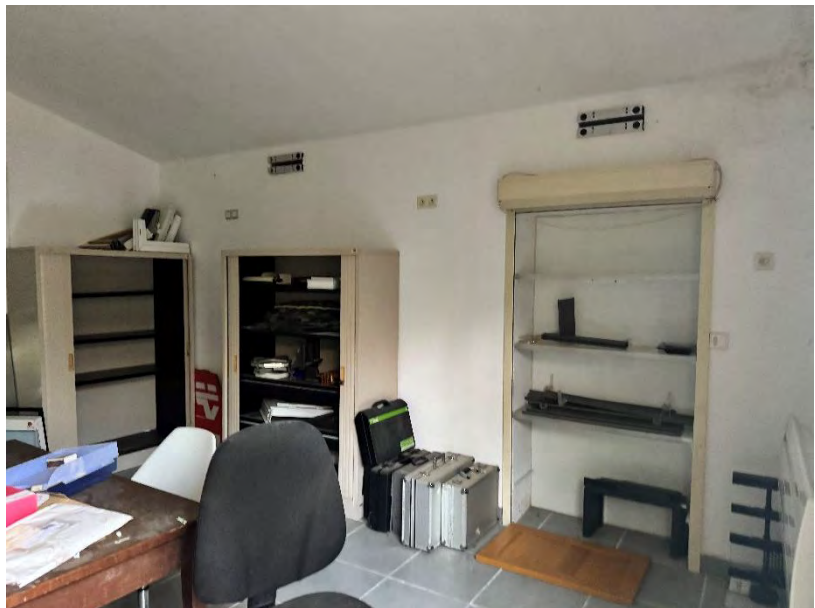
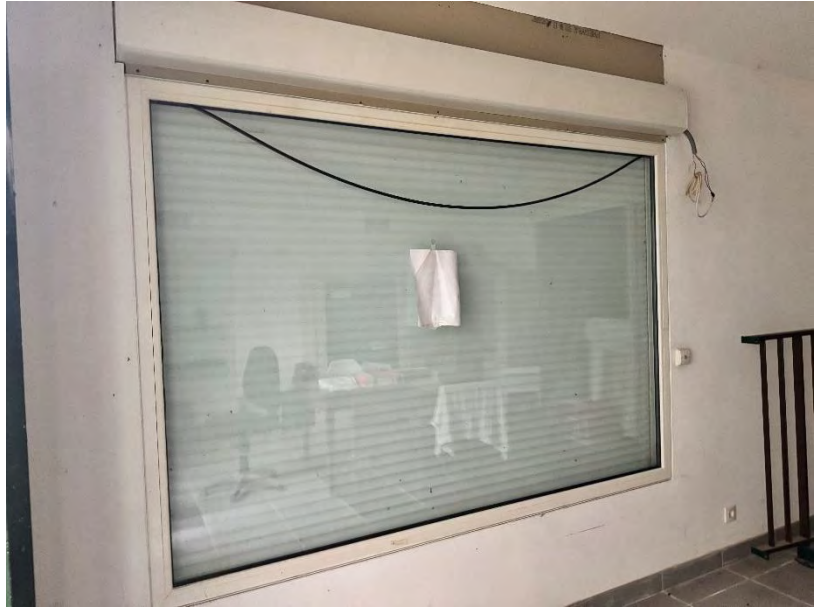
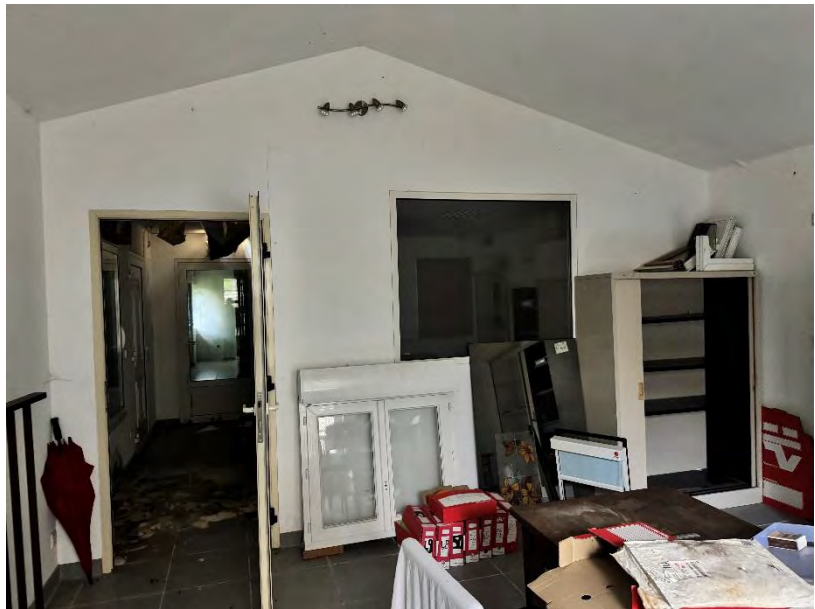
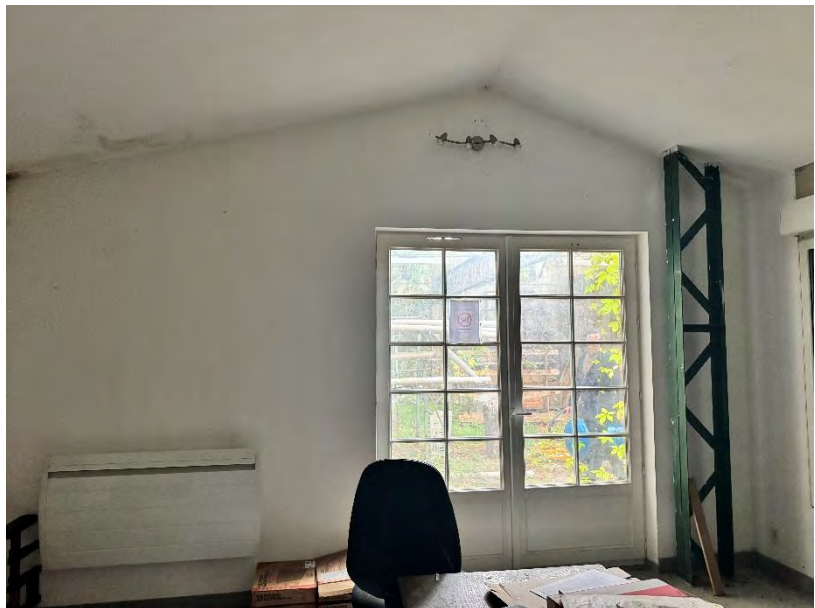
a. Salle de réunion

Les murs peints sont tachés par endroits, avec quelques impacts. Ils sont poussiéreux et sales.

Le plafond est peint, noirci par endroits avec quelques moisissures.

L'éclairage naturel de l'espace est assuré par un châssis vitré fixe en aluminium, équipé de double vitrage, avec volet roulant électriques (débranché). Le joint de la fenêtre est pendante.

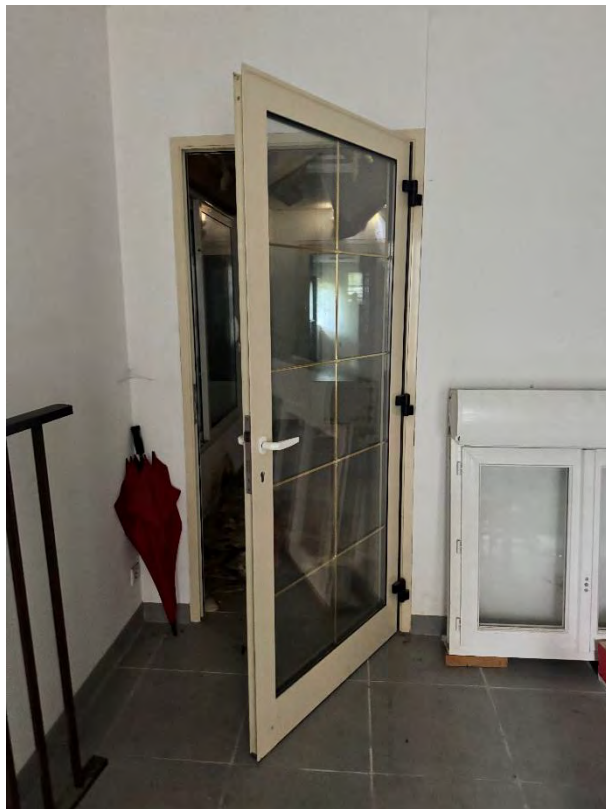
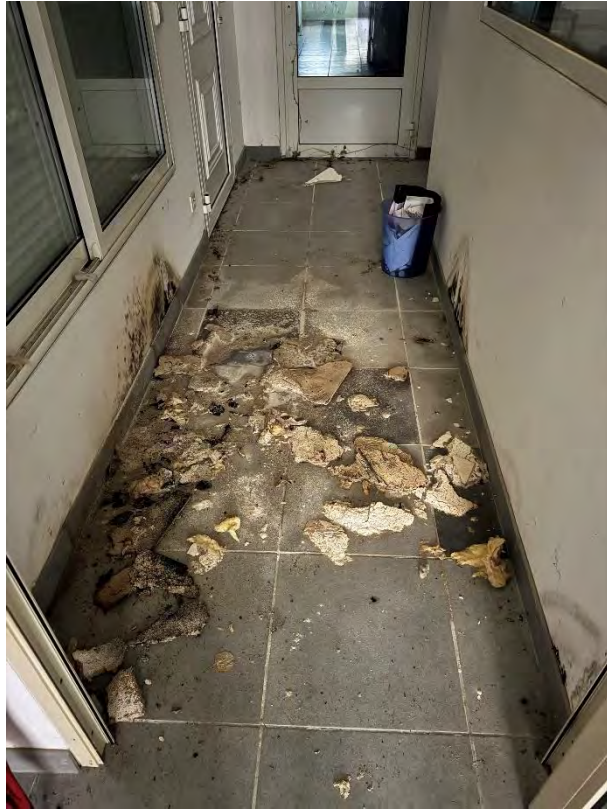
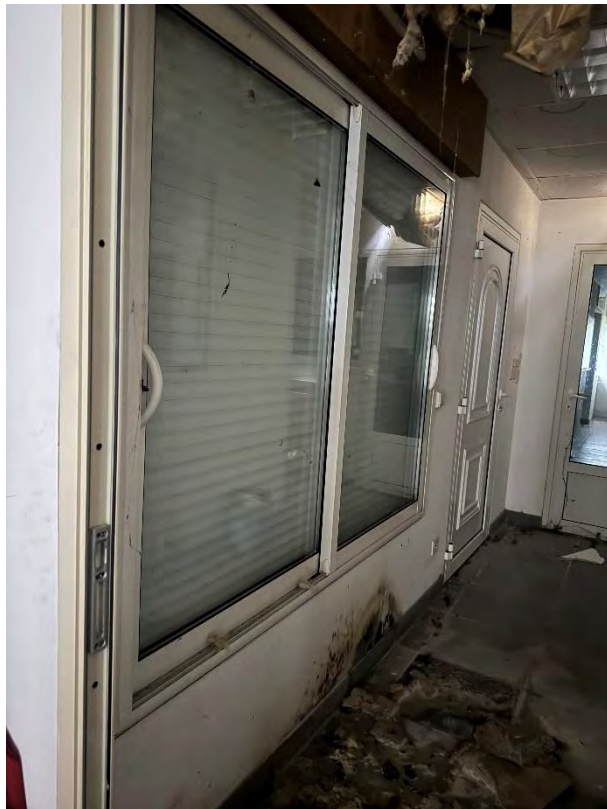
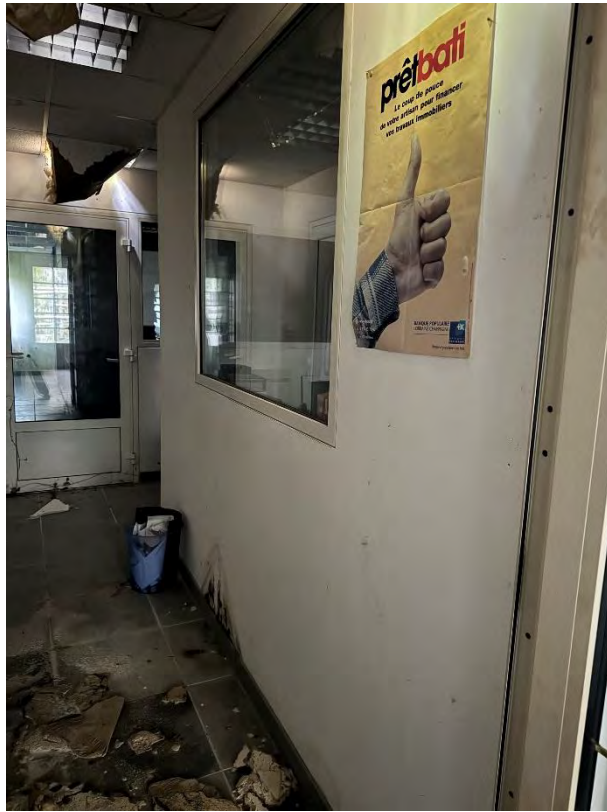
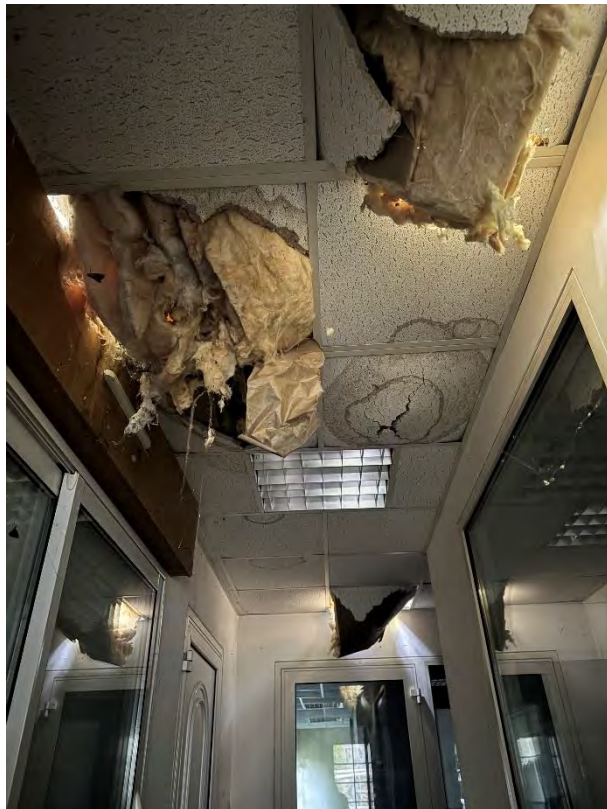
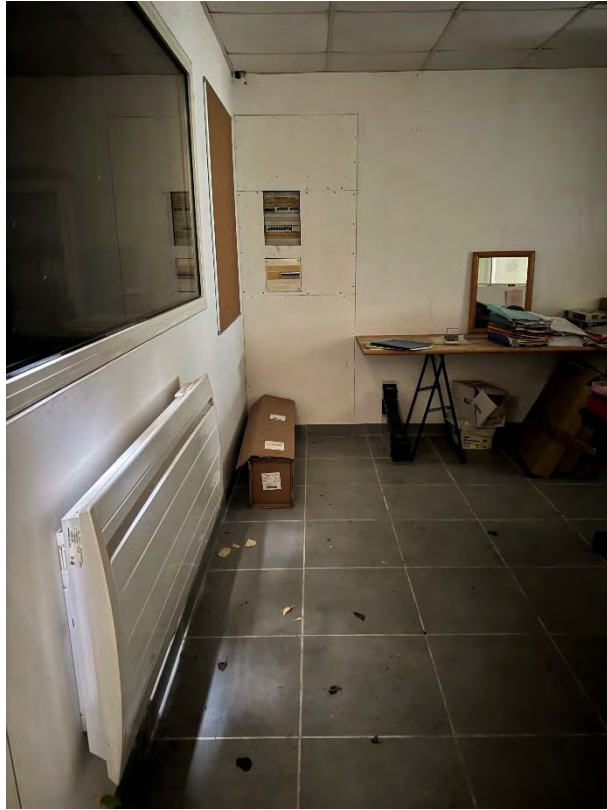
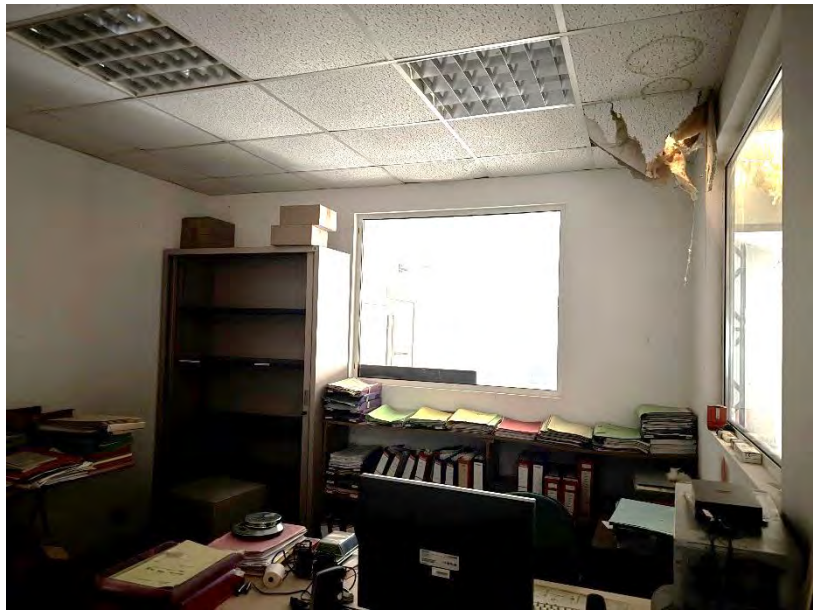
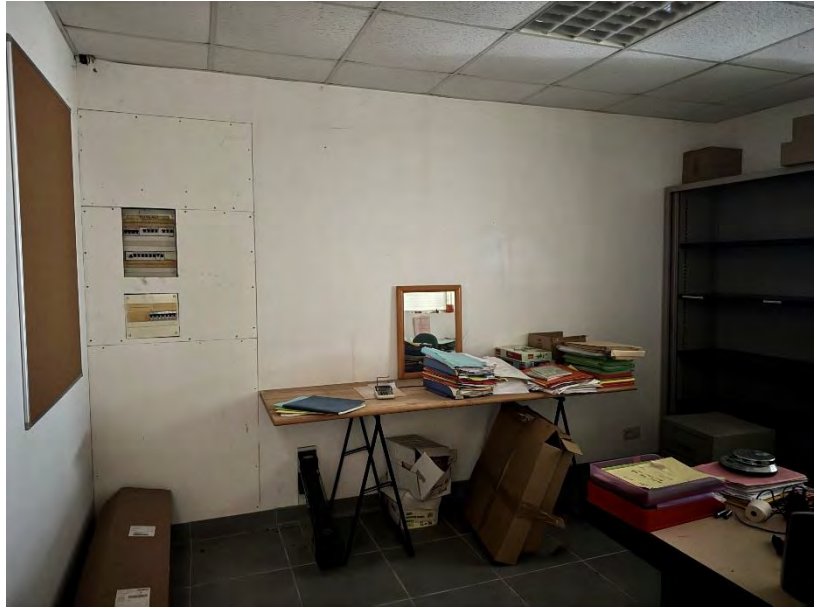
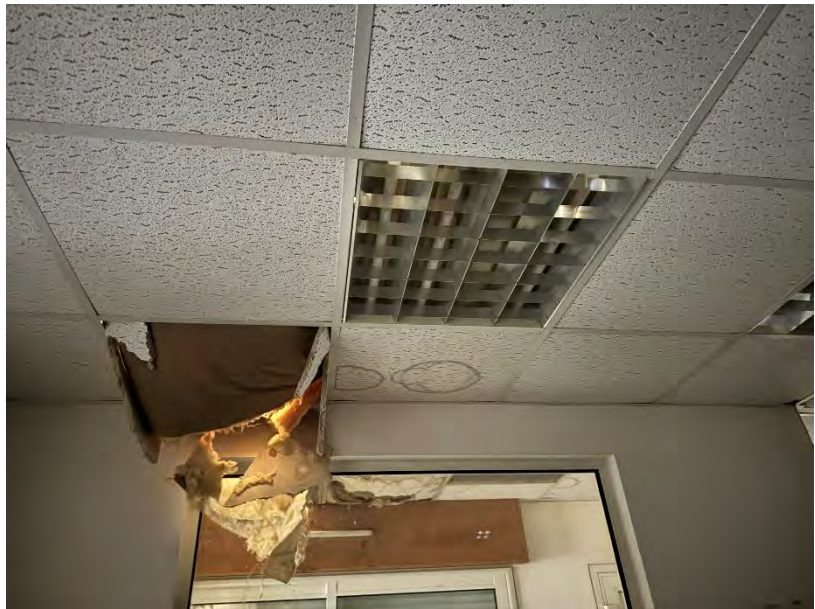
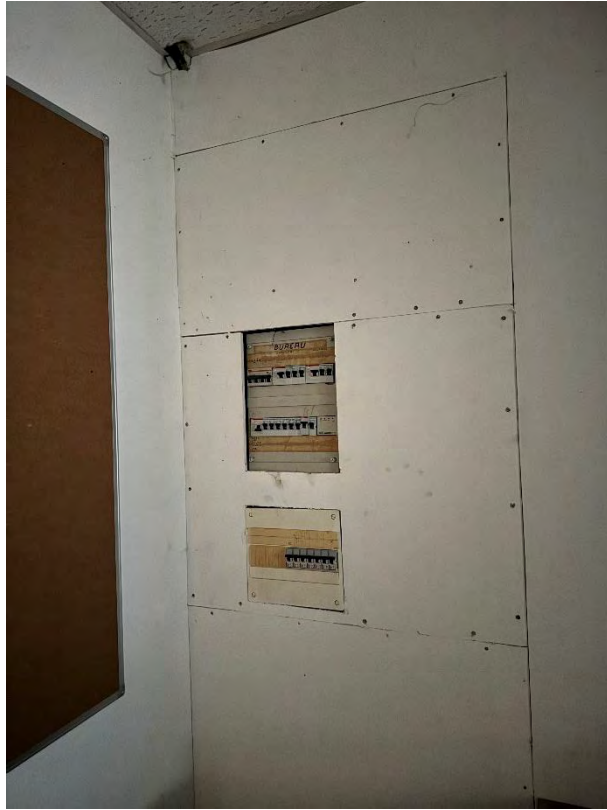
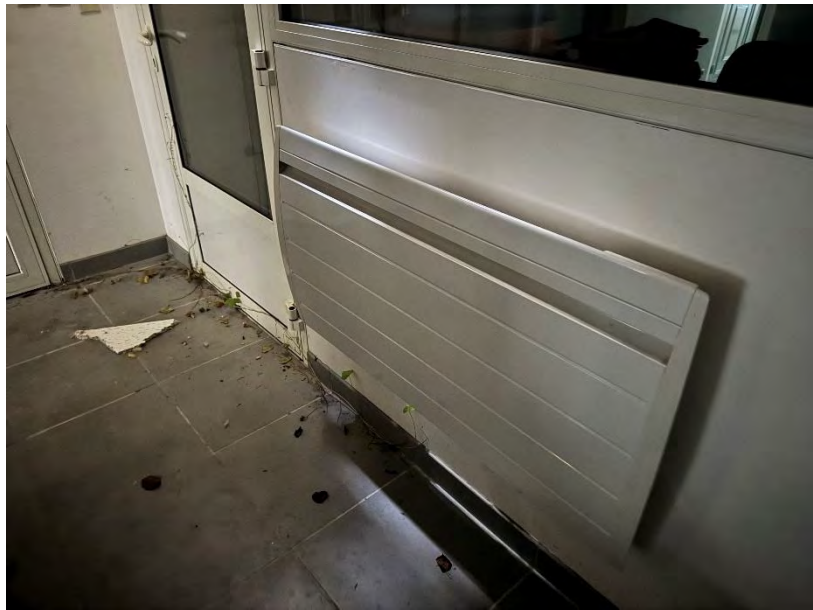
b. Dégagement et bureau d'accueil

Le sol est recouvert d'un carrelage simple, humide, taché. Les plinthes carrelées y sont assorties.

Les murs peints sont tachés par endroits, auréolés, moisis à divers emplacements surtout au niveau du dégagement.

Le plafond composé de dalles de faux-plafond est en piteux état, particulièrement au niveau du couloir. Les dalles sont auréolées et se délitent, tombant au sol de même que la laine isolante.

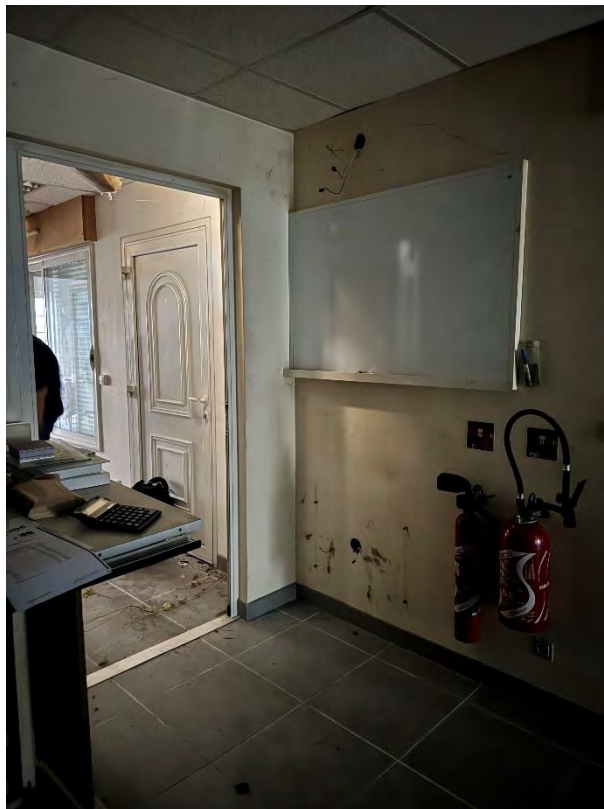
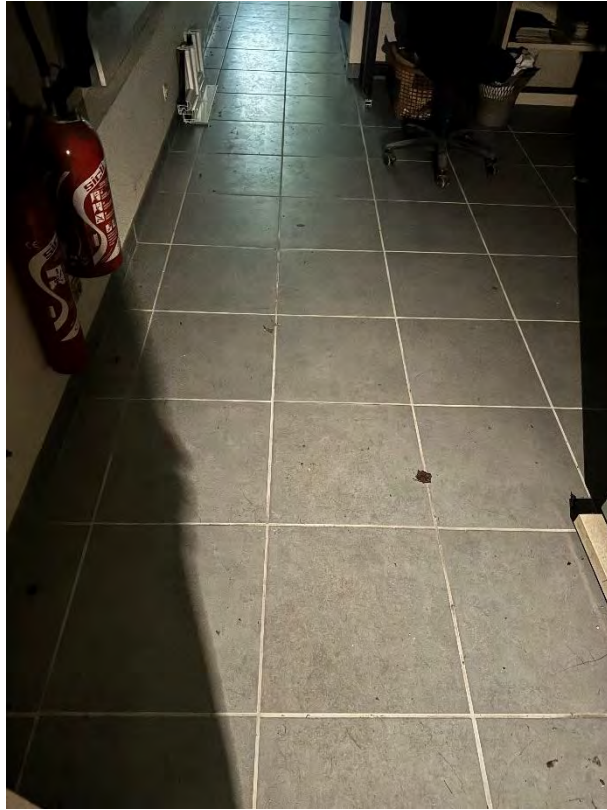
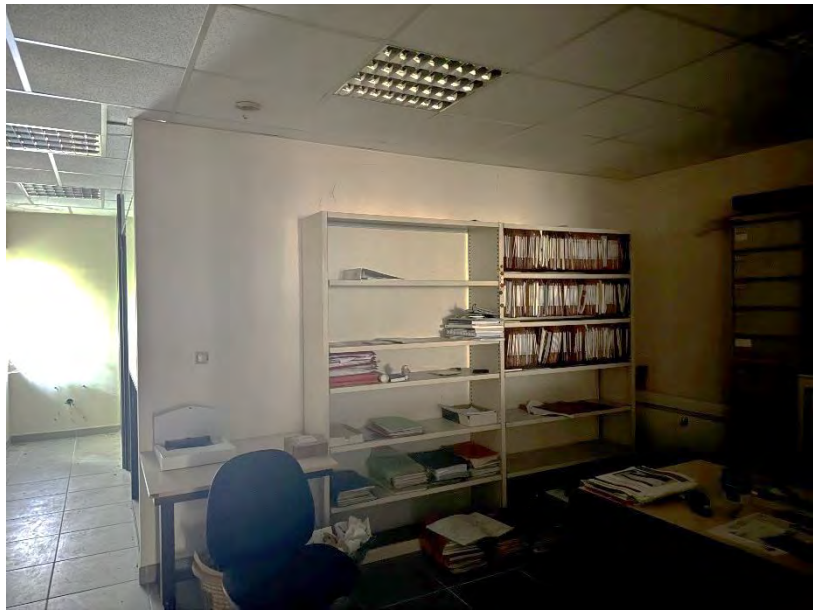
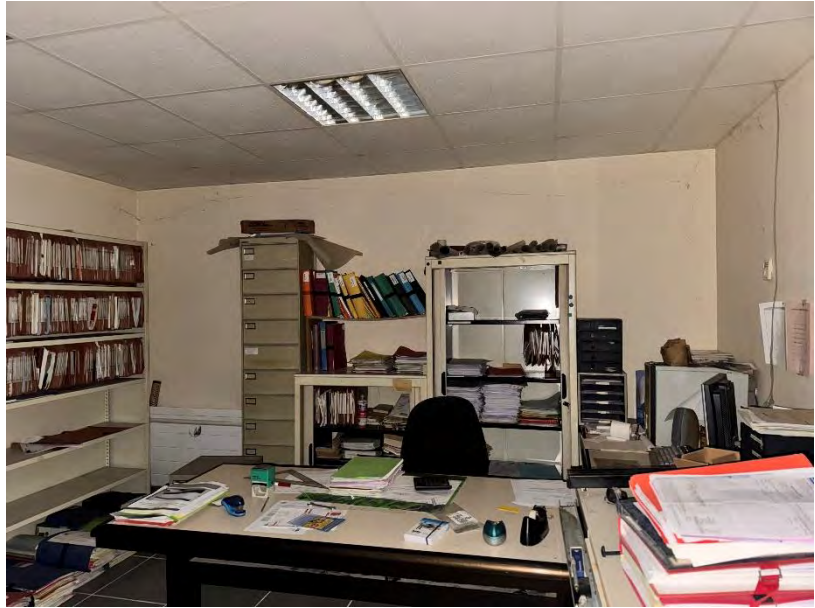
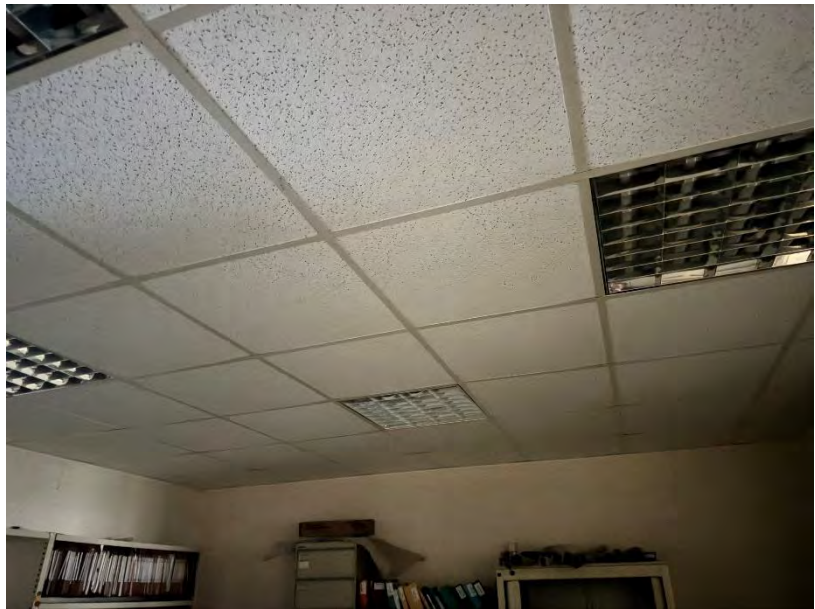
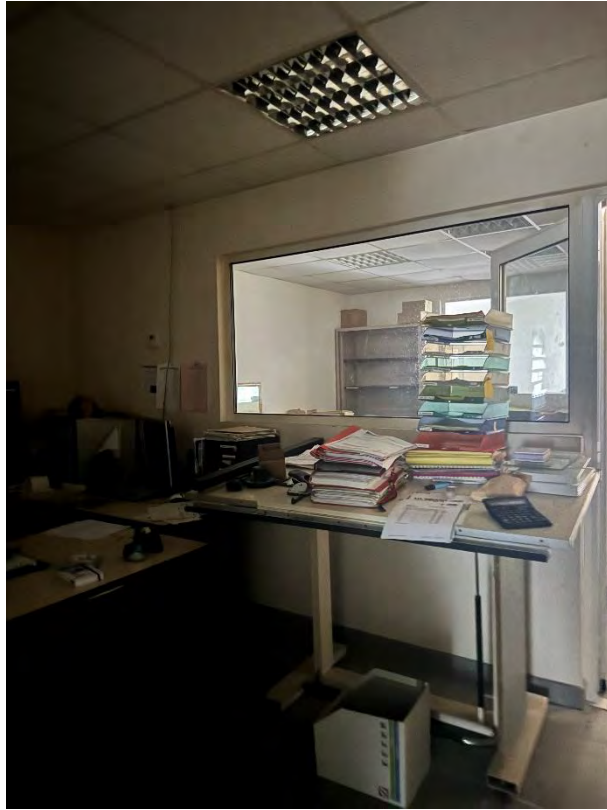
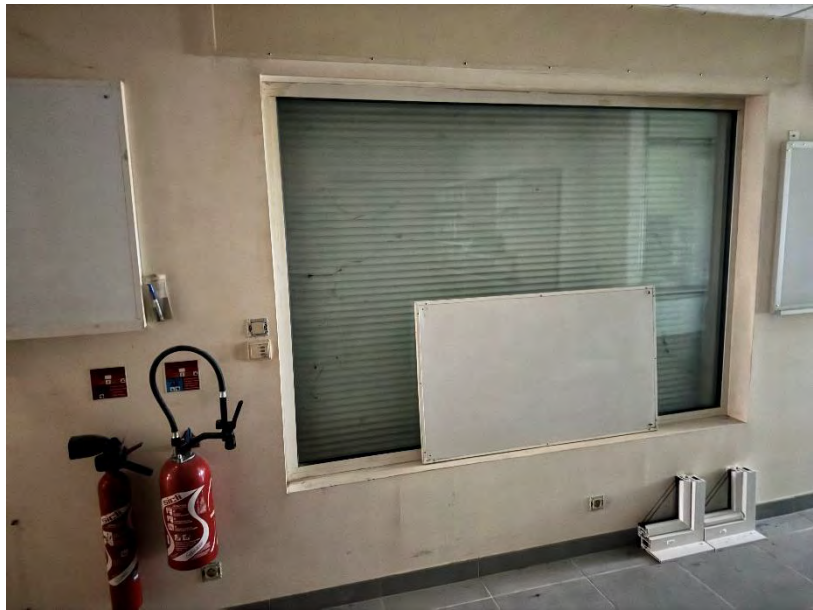
c. Bureau n°2

Les murs peints sont en état d'usage mais couverts de toiles d'araignées en grande quantité.

Le plafond se compose de dalles de faux plafond avec dalles lumineuses à néon et bouche d'aération. J'y relève quelques auréoles localisées.

Les installations électriques sont d'usage dans pareils locaux, sans anomalies apparentes si ce n'est le manque de quelques plaques de propreté.

L'espace n'est équipé d'aucun système de chauffage bien qu'il existe un branchement spécifiquement prévu.

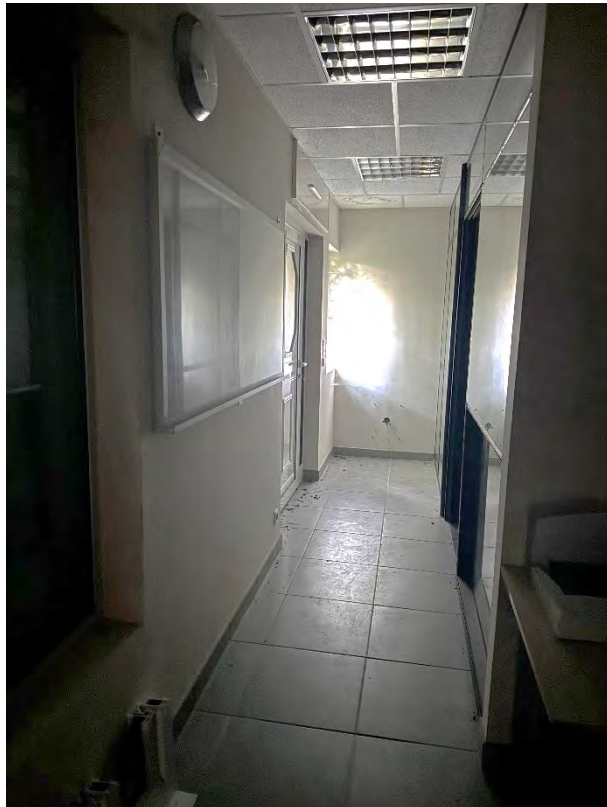
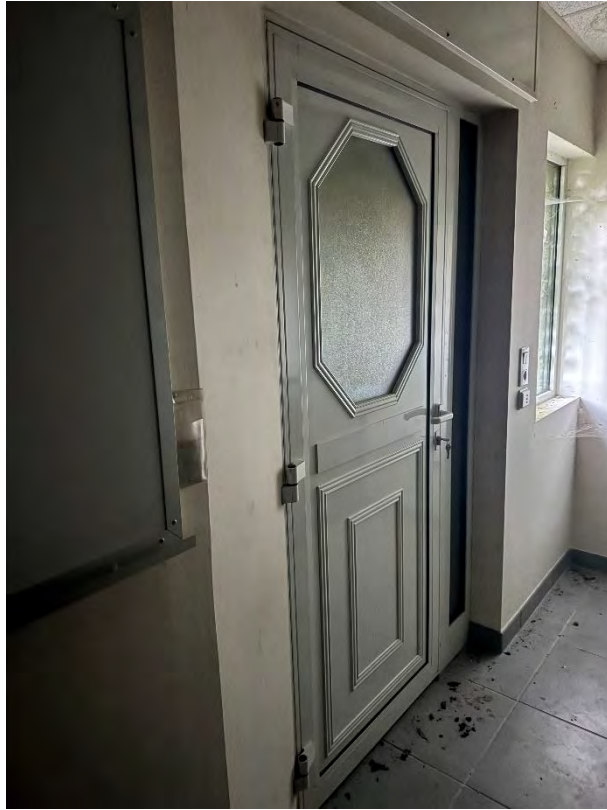
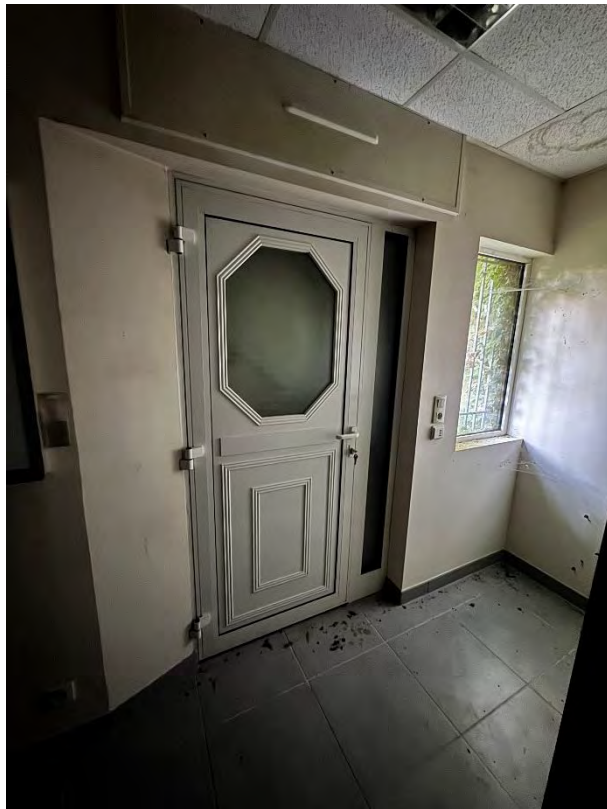
d. Couloir

Les murs peints sont en état d'usage malgré quelques traces et taches.

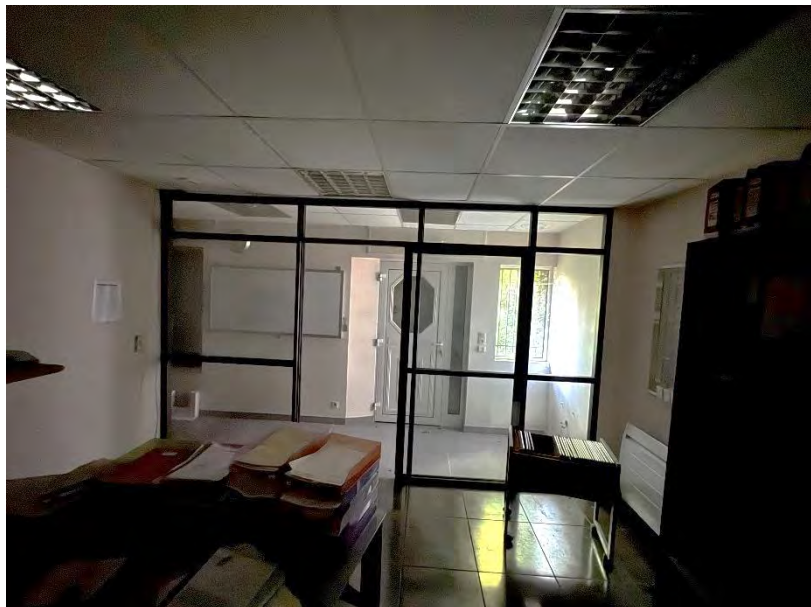
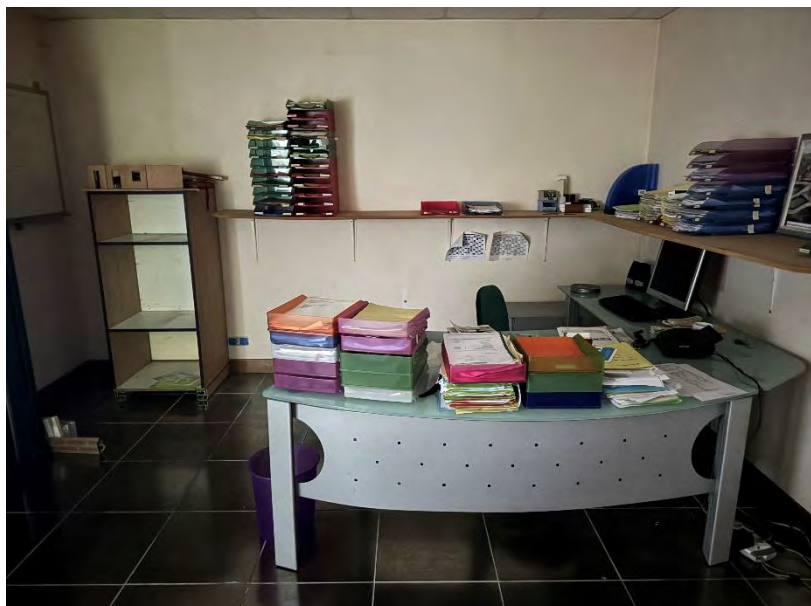
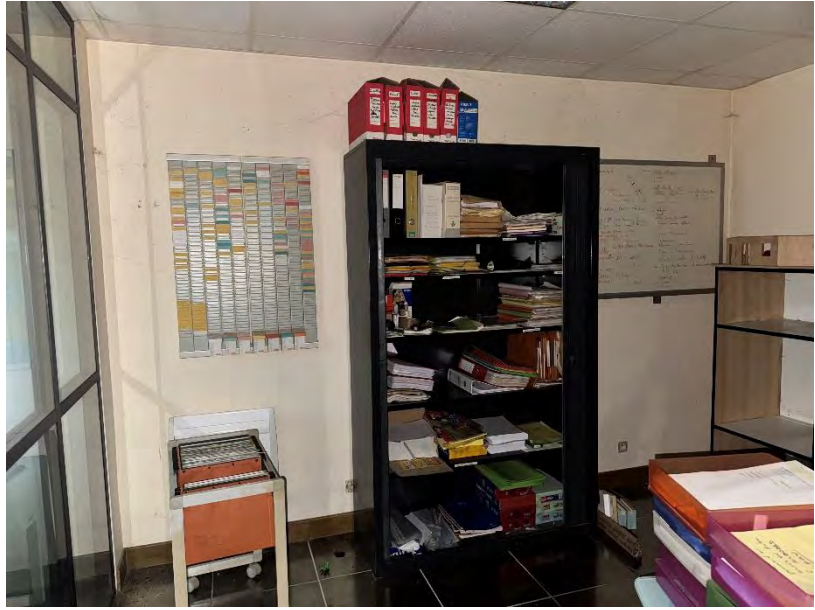
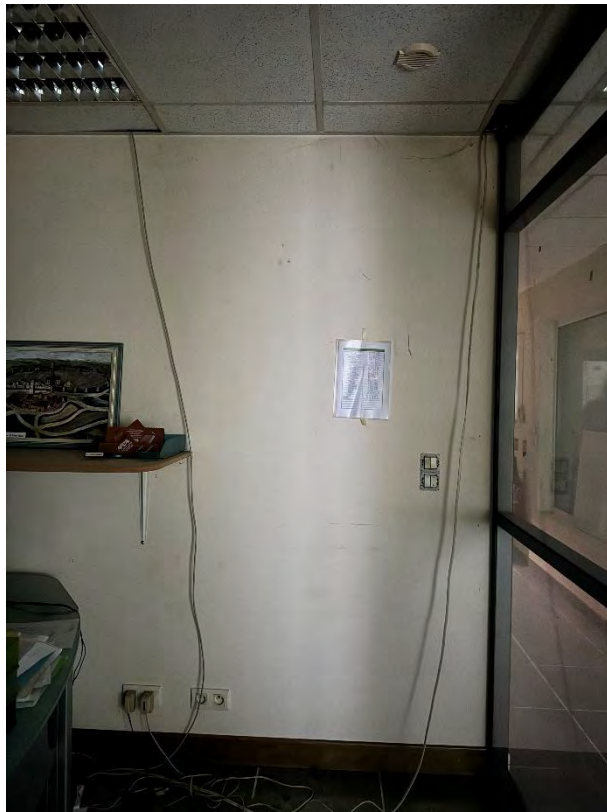
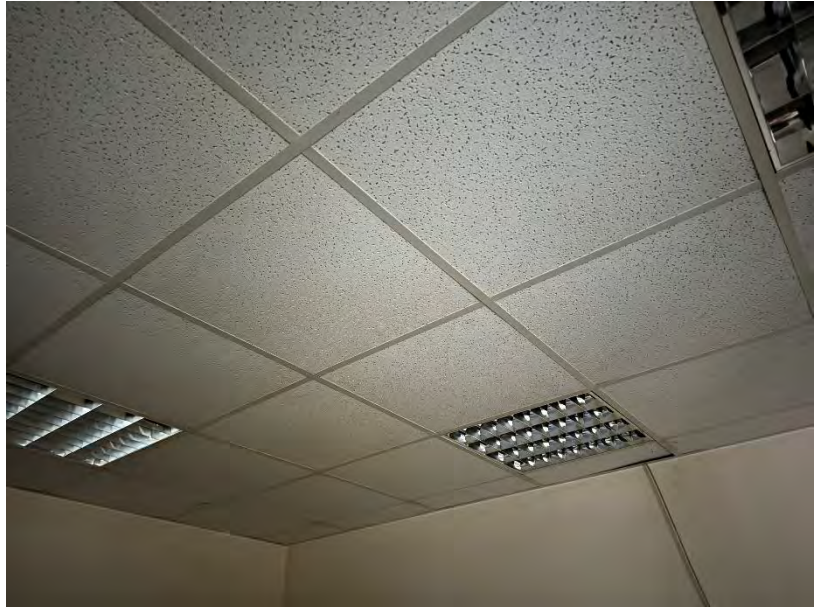
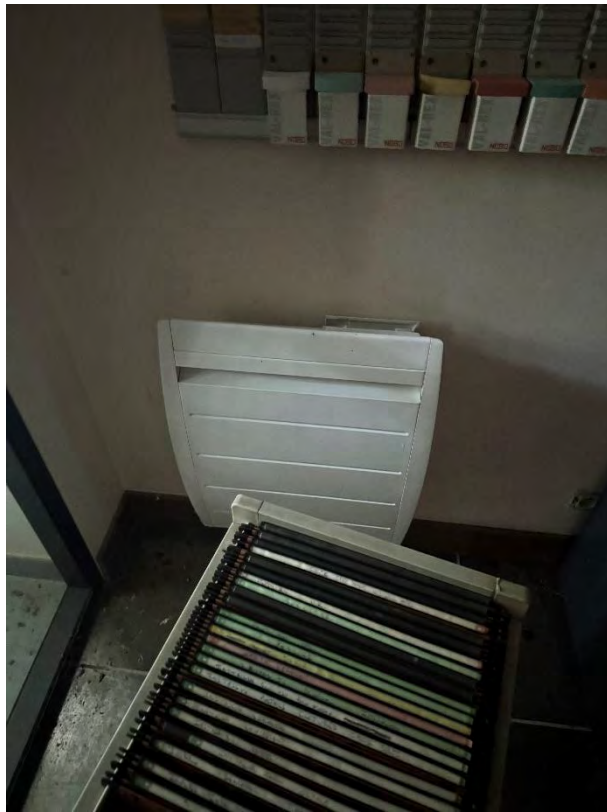
e. Bureau n°3 – Bureau de direction

Les murs peints sont en état d'usage mais couverts de toiles d'araignées en grande quantité.

Le plafond se compose de dalles de faux plafond avec dalles lumineuses à néon et bouche d'aération. J'y relève quelques auréoles localisées.

Les installations électriques sont d'usage dans pareils locaux, sans anomalies apparentes si ce n'est le manque de quelques plaques de propreté.
