## DOSSIER DE DIAGNOSTICS TECHNIQUES

**Réf dossier n° 1402341**

Type de bien : Appartement T/3

77, rue Nationale

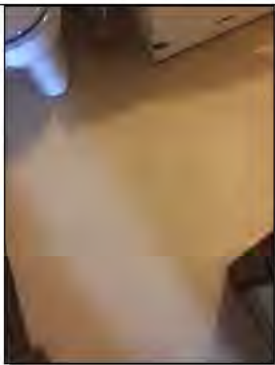
| Prélèvement | | Date | |
|---|--|---|---|
| Réf : P1 | | 13/03/2023 | |

| Prélèvement | | Date | |
|---|--|---|---|
| | | Dalles de sol | Sans amiante |
