## DOSSIER DE DIAGNOSTICS TECHNIQUES

Réf dossier n° 1402343

Type de bien : Appartement T/3

77, rue Nationale

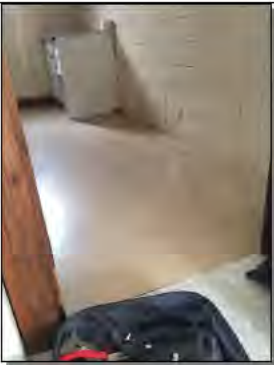
| Prélèvement | Date | |
|---|---|---|
| Réf : P1 | 13/03/2023 | |

| Prélèvement | Date | |
|---|---|---|
| | Dalles de sol | Sans amiante |
