DOSSIER DE DIAGNOSTICS TECHNIQUES

Réf dossier n° 14023184

Type de bien : Maison T/3

254, rue Gabriel Péri

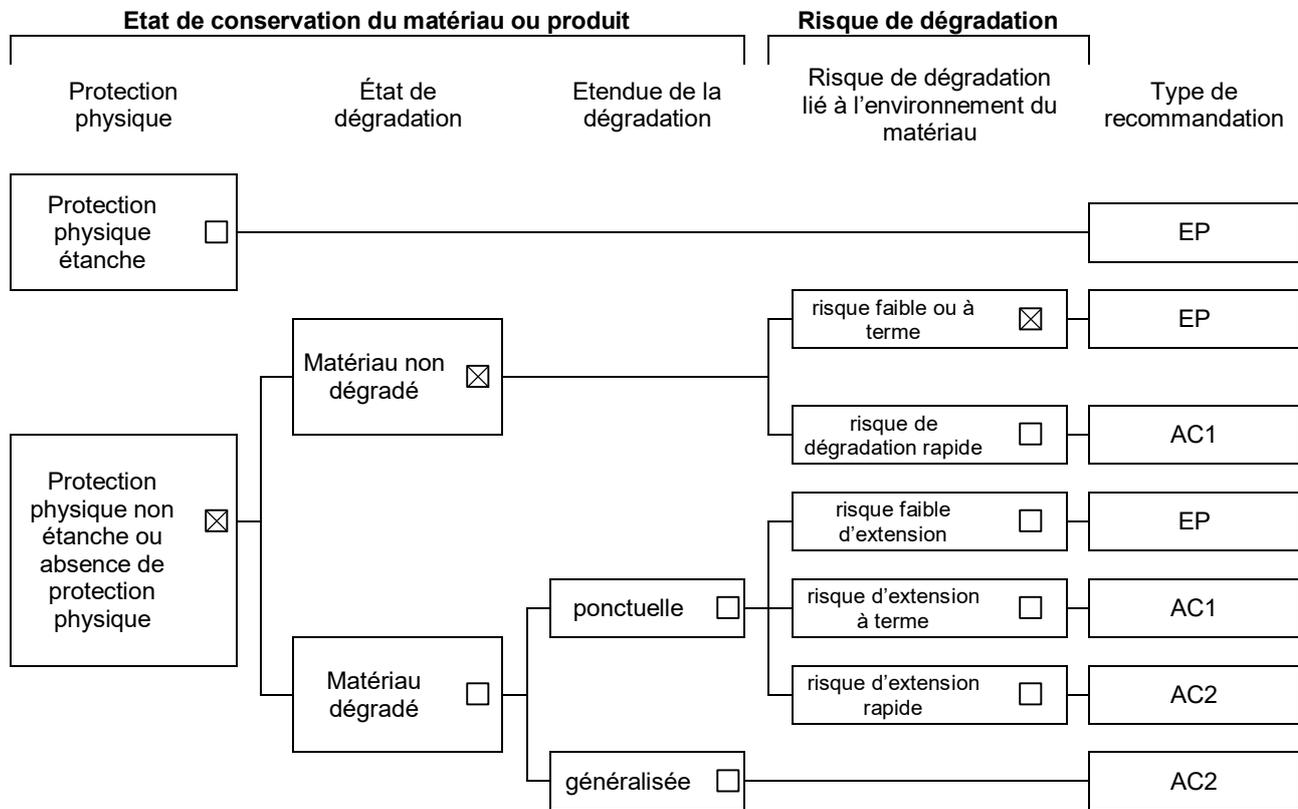
Localisation : Cave Élément : Conduits Repérage n° : 1

N° de dossier	14023184
Date de l'évaluation	06/12/2023
Bâtiment	
Local ou zone homogène	
Destination déclarée du local	Cave

RÉSULTAT DE LA GRILLE D'ÉVALUATION	CONCLUSION À INDIQUER DISTINCTEMENT EN FONCTION DES RÉSULTATS	
EP	Évaluation périodique	<input checked="" type="checkbox"/>
AC1	Action corrective de premier niveau	<input type="checkbox"/>
AC2	Action corrective de second niveau	<input type="checkbox"/>

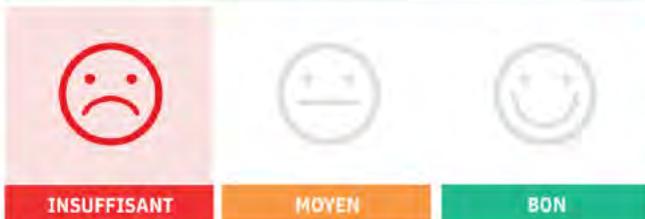
Confort d'été (hors climatisation)*

Les caractéristiques de votre logement améliorant le confort d'été :

- bonne inertie du logement
- logement traversant
- toiture isolée
