## DOSSIER DE DIAGNOSTICS TECHNIQUES

Réf dossier n° 14024112

Type de bien : Maison T/5

20, rue Edmé Marot

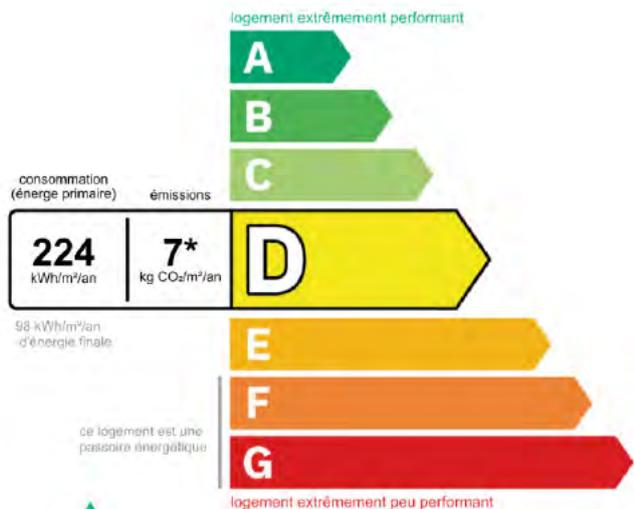
## Performance énergétique

Le niveau de consommation énergétique dépend de l'isolation du logement et de la performance des équipements. Pour l'améliorer, voir pages 5 à 6.

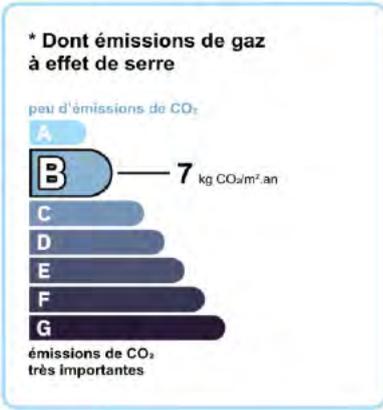
Ce logement émet 7 kg de CO<sub>2</sub> par an, soit l'équivalent de 66 km parcourus en voiture. Le niveau d'émissions dépend principalement des types d'énergies utilisées (bois, électricité, gaz, fioul, etc.)
