DOSSIER DE DIAGNOSTICS TECHNIQUES

Réf dossier n° 14024113

Type de bien : Maison T/2

20, rue Edmé Marot

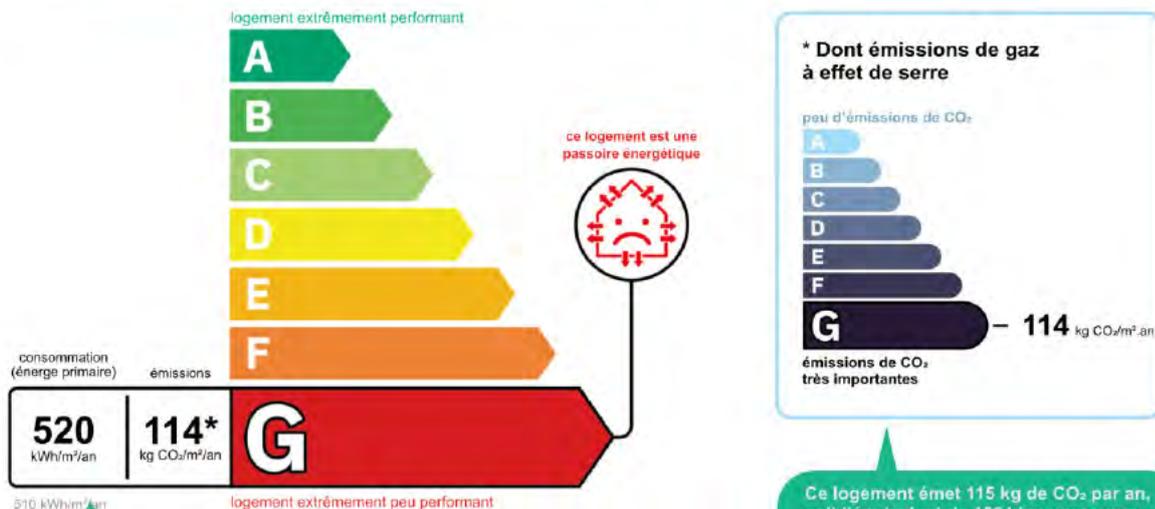
Le niveau de consommation énergétique dépend de l'isolation du logement et de la performance des équipements. Pour l'améliorer, voir pages 5 à 6.

Ce logement émet 115 kg de CO₂ par an, soit l'équivalent de 1024 km parcourus en voiture. Le niveau d'émissions dépend principalement des types d'énergies utilisées (bois, électricité, gaz, fioul, etc.)
