**ANNEXES****Au rapport de mission de repérage n° 25/IMO/7623****Informations conformes à l'annexe III de l'arrêté du 12 décembre 2012**

7.1 - Annexe - Schéma de repérage

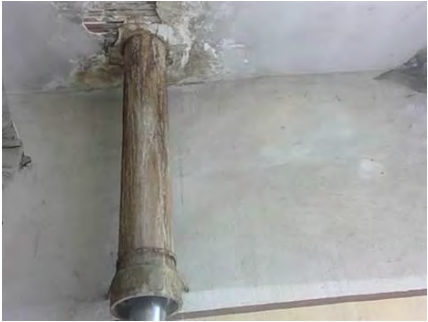
**M001 - Conduit en fibres-ciment**  
Présence d'amiante  
EP

<p>Photo n° PhA001                  Localisation : Garage                  Ouvrage : 6 - Conduits et accessoires intérieurs - Conduits de fluides (air, eau, vapeur, fumée, échappement, autres fluides)                  Partie d'ouvrage : Conduit en fibres-ciment                  Description : Conduit en fibres-ciment                  Localisation sur croquis : M001</p>

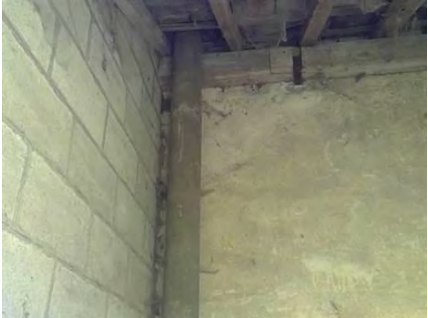
<p>Photo n° PhA002                  Localisation : Abris 4                  Ouvrage : 6 - Conduits et accessoires intérieurs - Conduits de fluides (air, eau, vapeur, fumée, échappement, autres fluides)                  Partie d'ouvrage : Conduit en fibres-ciment                  Description : Conduit en fibres-ciment                  Localisation sur croquis : M002</p>

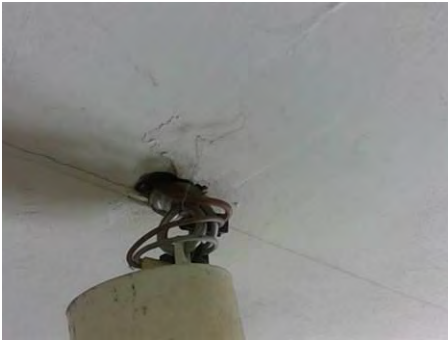
Photo PhEle009

Libellé de l'anomalie : B3.3.6 a3 Au moins un circuit (n'alimentant pas des socles de prises de courant) n'est pas relié à la terre.
