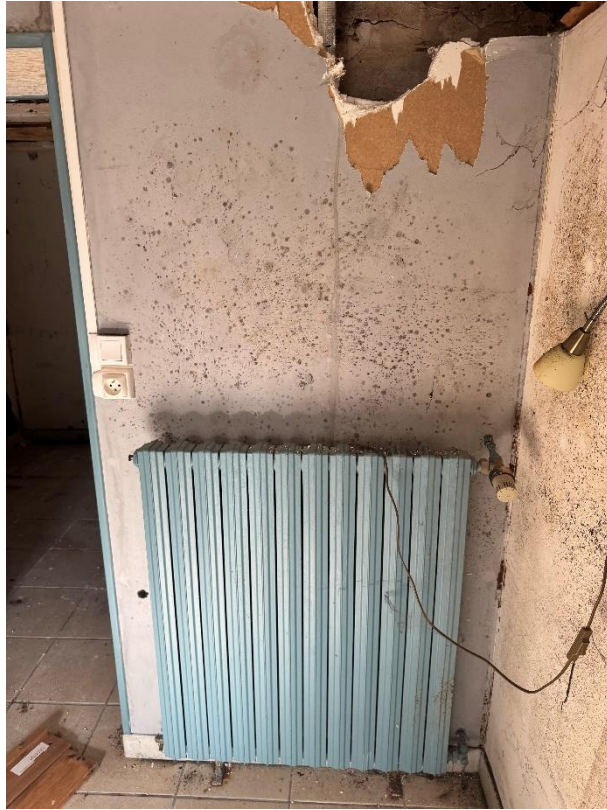
h) BUREAU

L'accès s'effectue directement depuis la pièce précédente.

Le sol est recouvert d'un carrelage simple identique. Il est en très mauvais état, taché et ses joints sont abimés et moisis.

Les plinthes carrelées sont particulièrement sales et poussiéreuses, avec des taches de moisissures de toutes parts.

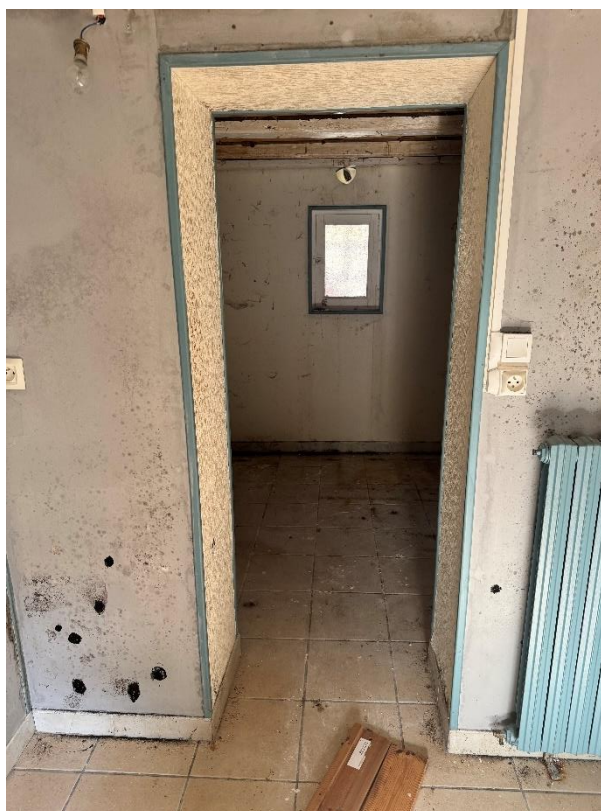
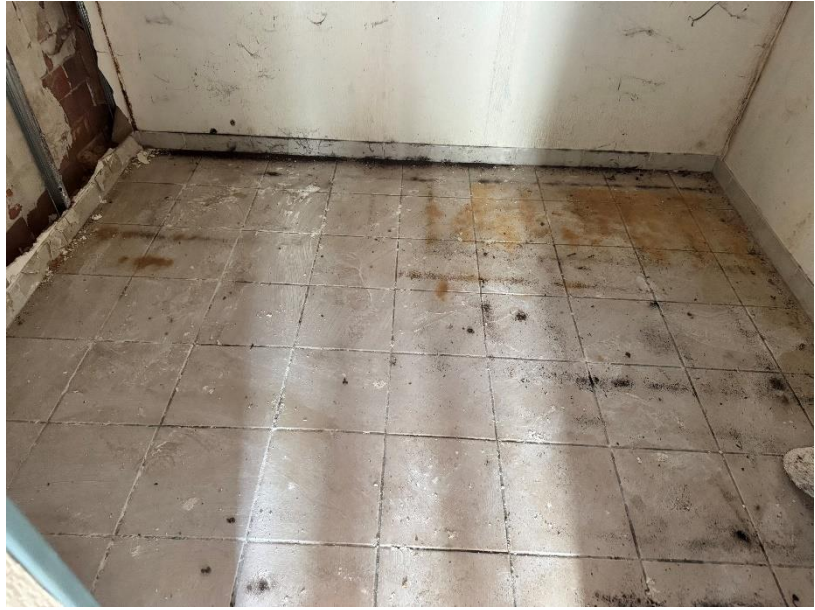
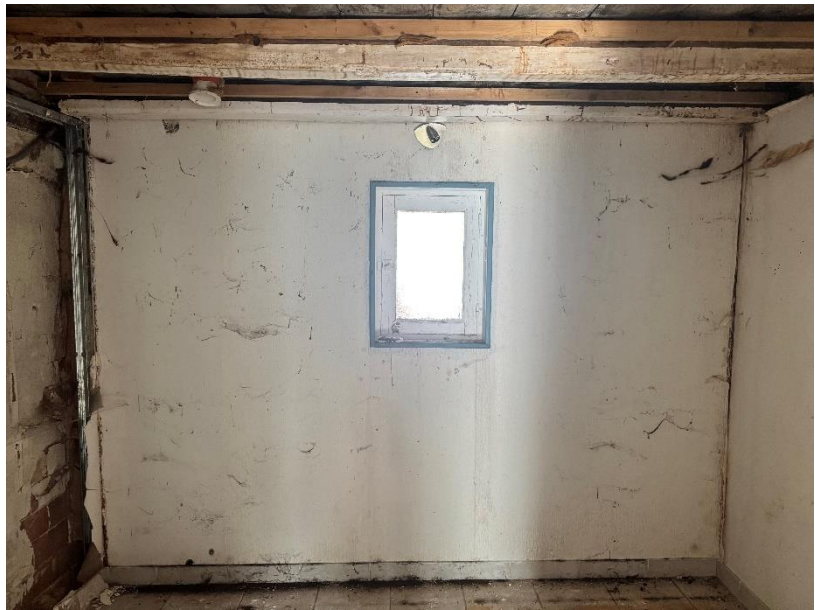
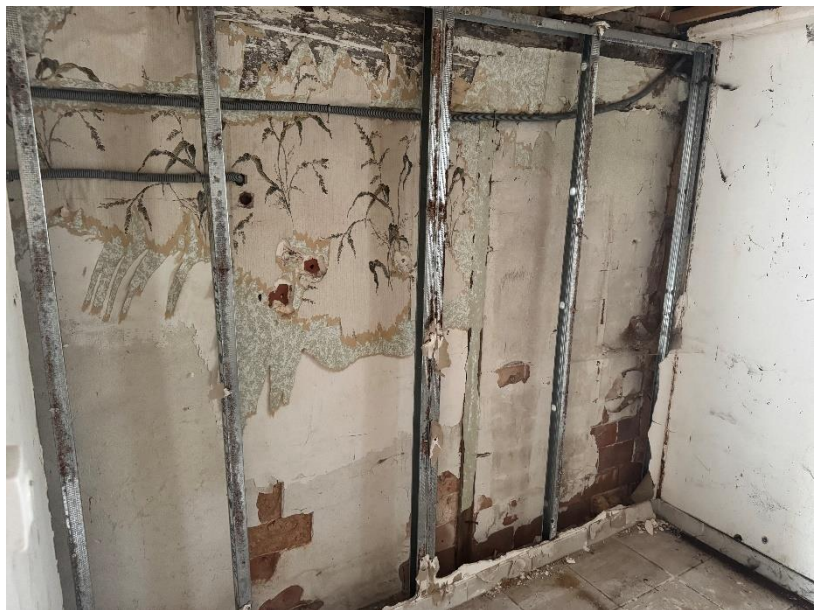
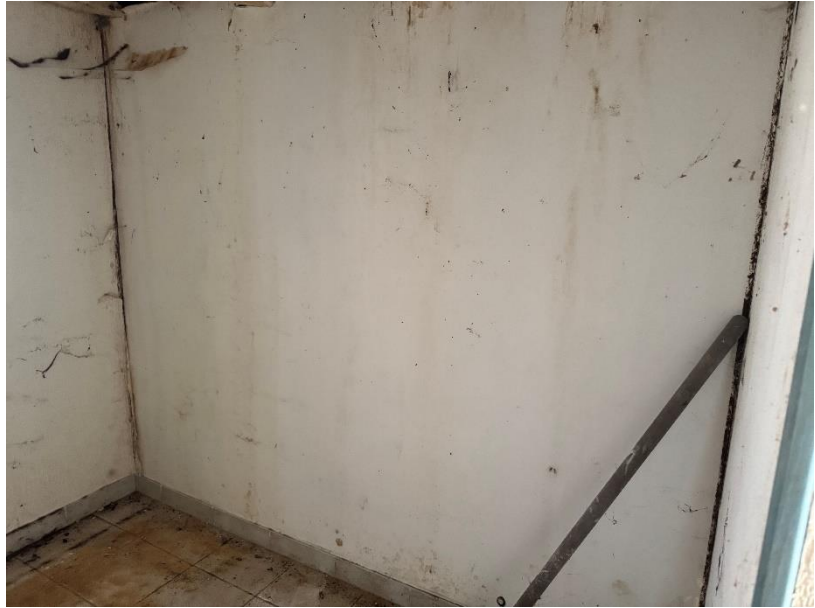
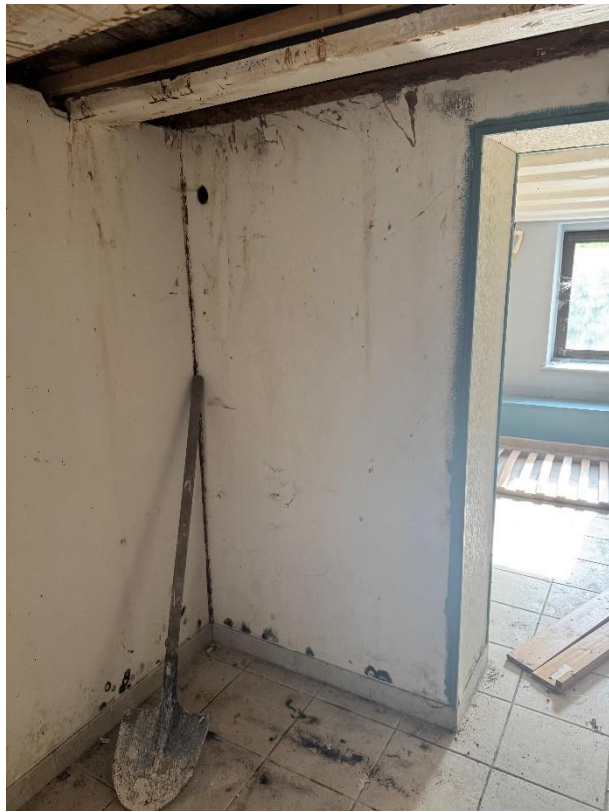
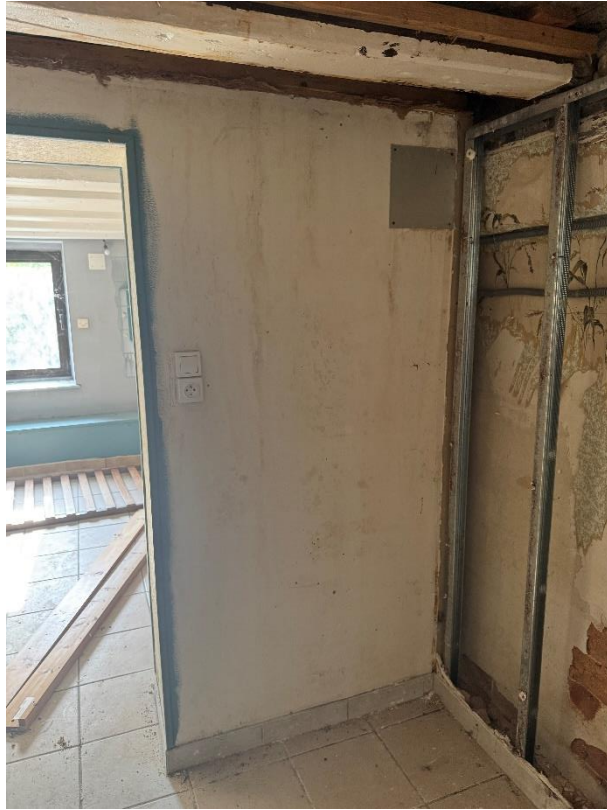
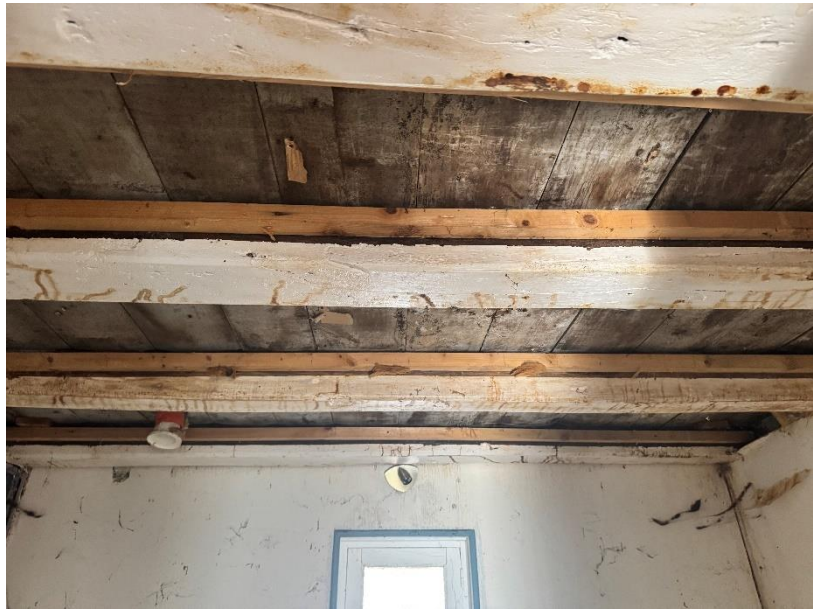
Les murs sont tous en très mauvais état. Le plan de mur à gauche en entrant laisse apparaître des rails métalliques sans plaques de plâtres. Les autres pans de murs plaqués sont peints, usé, abimés, sales et impactés avec de très nombreuses taches et traces diverses et variées.

Le plafond, en mauvais état laisse apparaître le plancher de l'étage supérieur.

L'éclairage naturel de la pièce est assuré par une petite fenêtre simple battant, simple vitrage en bois, ancienne et hors d'usage.

L'installation électrique est vétuste et non-fonctionnelle.

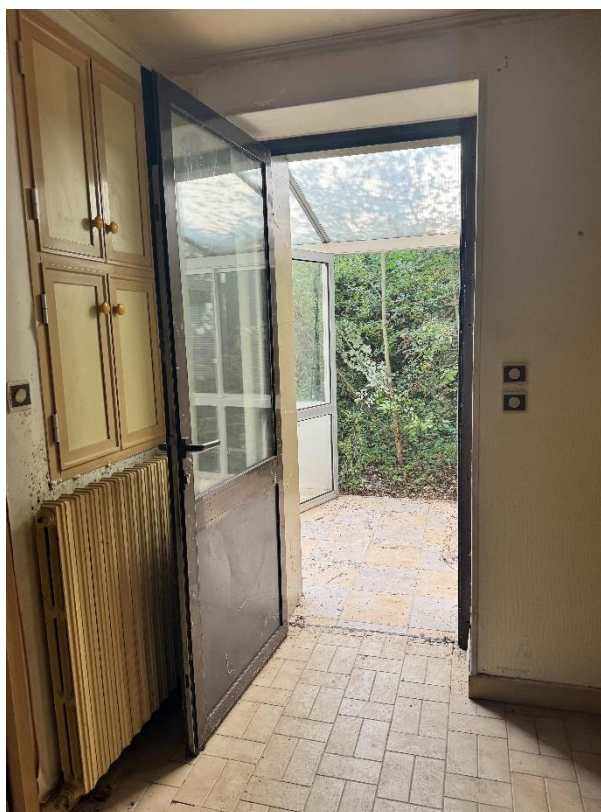
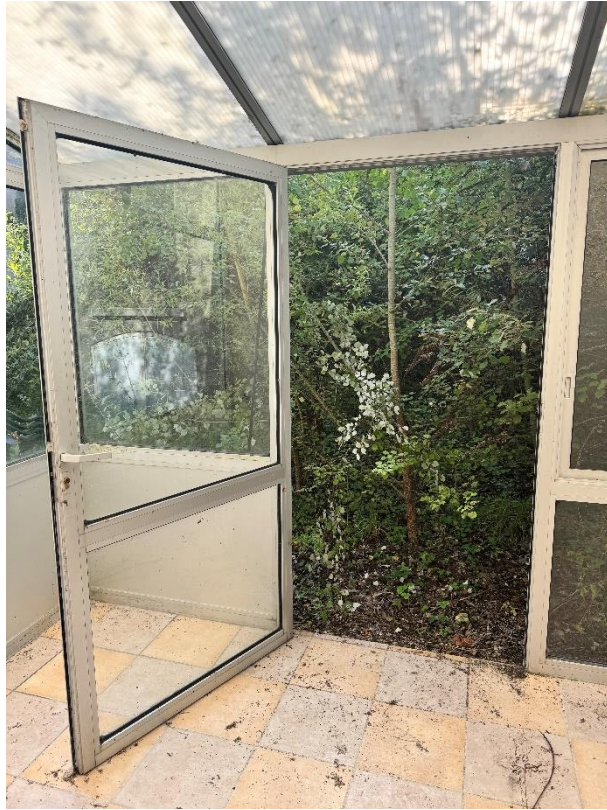
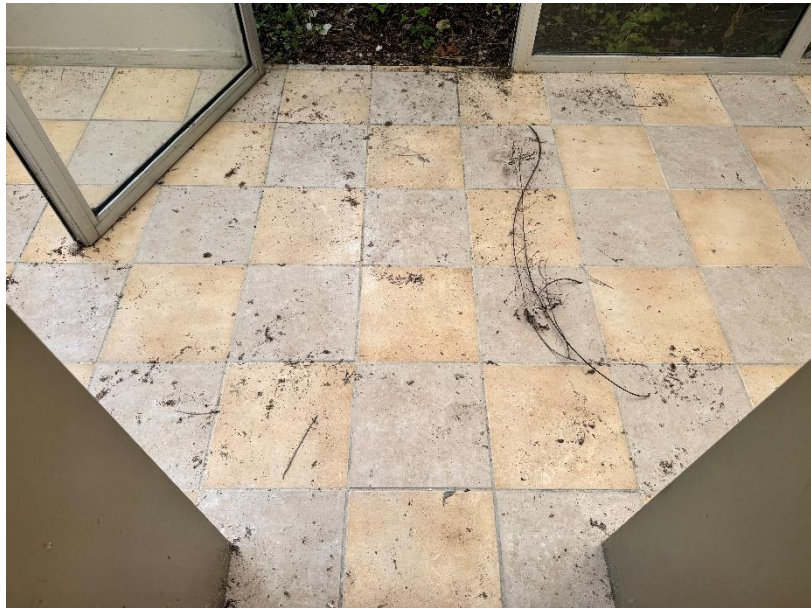
i) VERANDA

On y accède, depuis l'intérieur, dans la cuisine, au moyen d'une porte vitrée en partie supérieure avec châssis en aluminium marron, avec poignée métallique et serrure. Cette porte est ancienne, avec de nombreuses traces, sale.

On y accède depuis la cour intérieure au moyen d'une porte vitrée, sur un châssis en aluminium avec poignée en PVC et serrure. Cette porte est elle-aussi ancienne et sale.

Le sol est ici recouvert d'un carrelage bicolore, ancien et défraîchi très sale.

La peinture qui recouvre les murs de la maison s'effrite de toutes parts, elle est gonflée et humide.

La toiture est en plexiglas semi-transparent, ancienne et verdie par endroits.

Cet ouvrage est ancien. Les fenêtres présentent des difficultés pour s'ouvrir ou se fermer.

L'installation électrique compte seulement une prise « repiquée » depuis l'intérieur. Elle est vétuste.
