# PROCES-VERBAL DE DESCRIPTION

« Commune de PLANCY-L'ABBAYE  
4 Place du Maréchal Foch

**UNE MAISON D'HABITATION** composée :

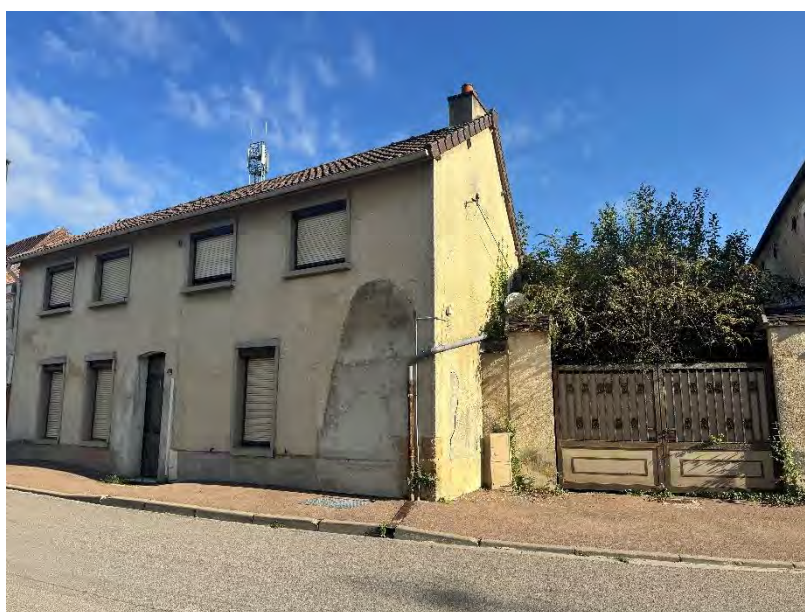
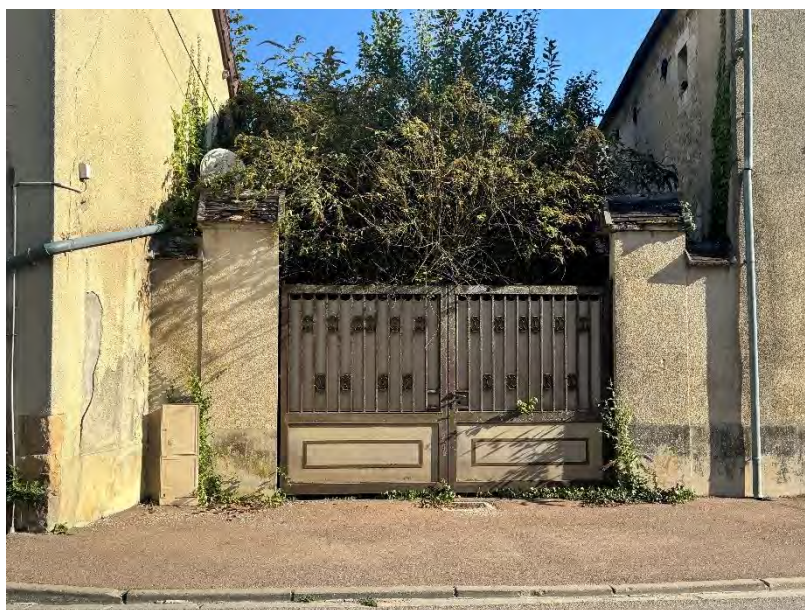
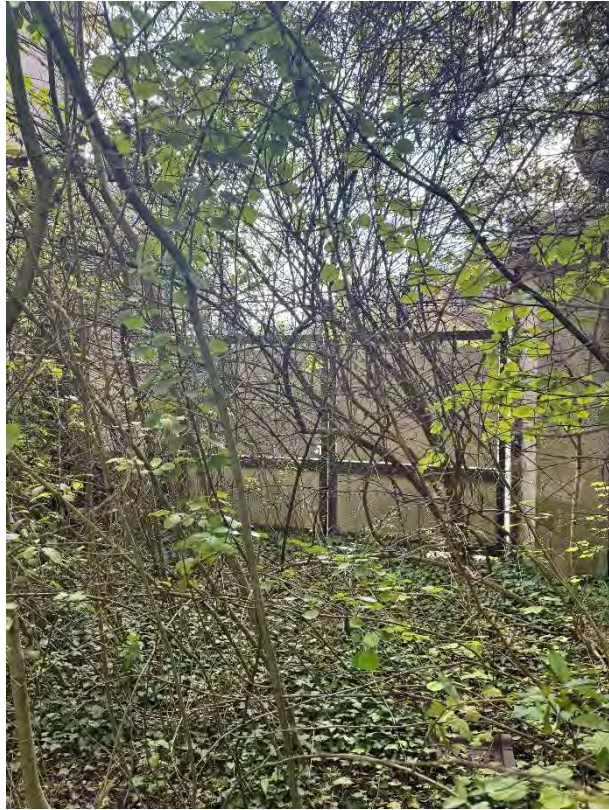
On accède à la propriété Place Maréchal Foch où un portail situé à droite de la maison principale, à deux vantaux, en métal peint, donne accès au terrain. Il se trouve fixé à deux colonnes crépies avec chapeaux tuilés, anciennes et globalement en mauvais état. **La peinture qui recouvre ce portail s'effrite de toutes parts.**

**A l'intérieur**, la propriété est envahie de végétation en grande quantité laquelle rend l'ensemble quasiment inaccessible.

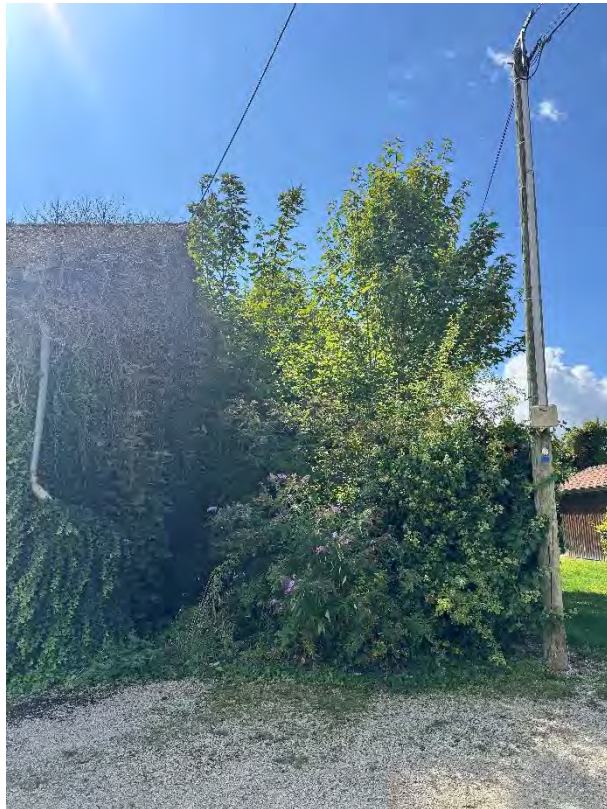
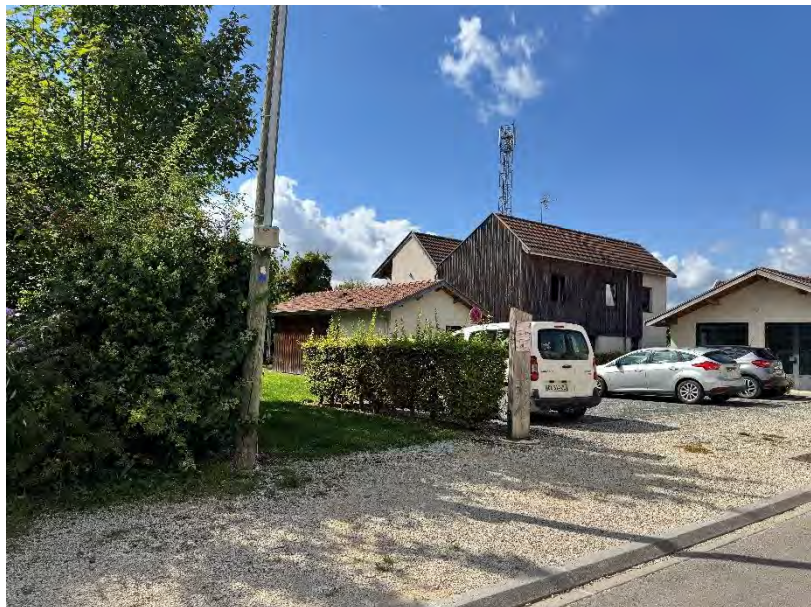
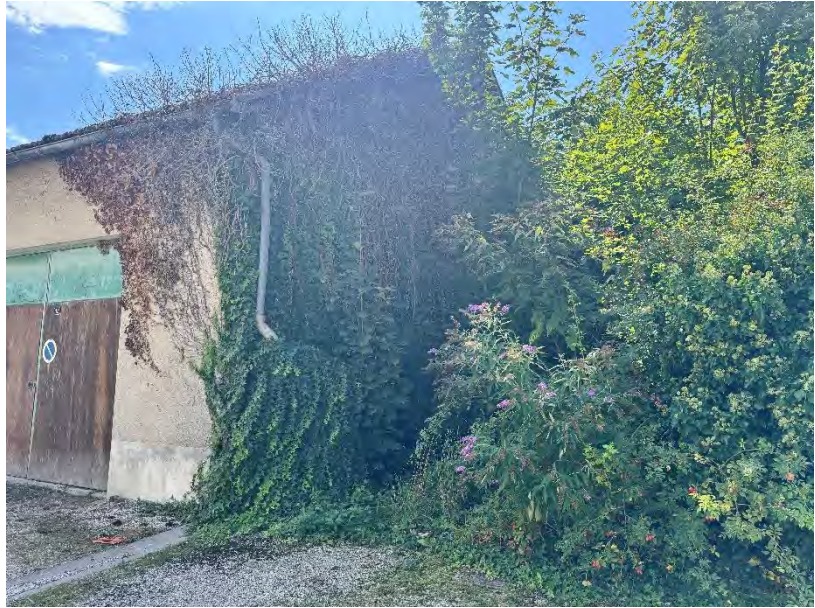
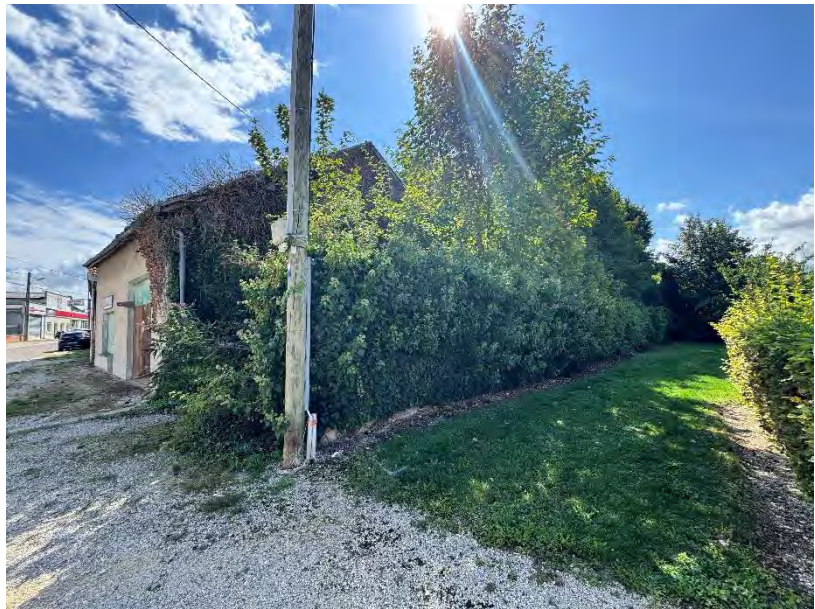
La propriété dispose apparemment d'un accès depuis la Rue des Cloyères, une rue parallèle à la précédente. Cet accès s'effectue via la parcelle cadastrée Section B n°597, tout en longueur.

Pour autant, cet espace est actuellement envahi de végétation en très grande quantité la rendant totalement inaccessible. La végétation envahie également le bâtiment de la propriété voisine sur la gauche ainsi que la ligne électrique qui surplombe la parcelle.

Je ne peux y accéder et j'effectue mes constatations depuis l'espace public.

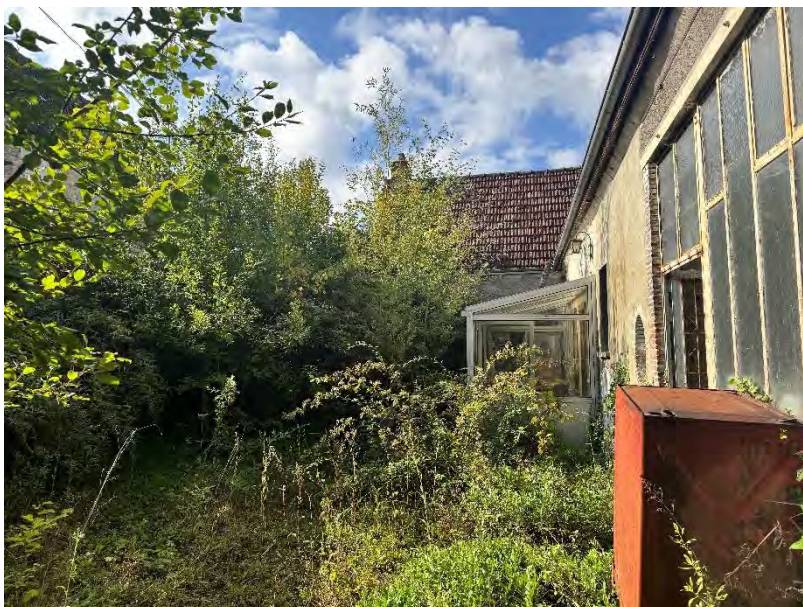
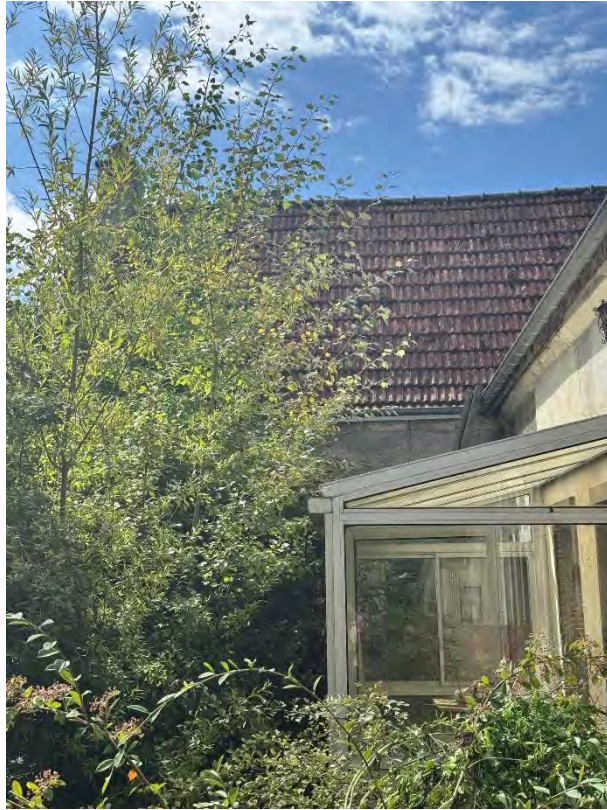
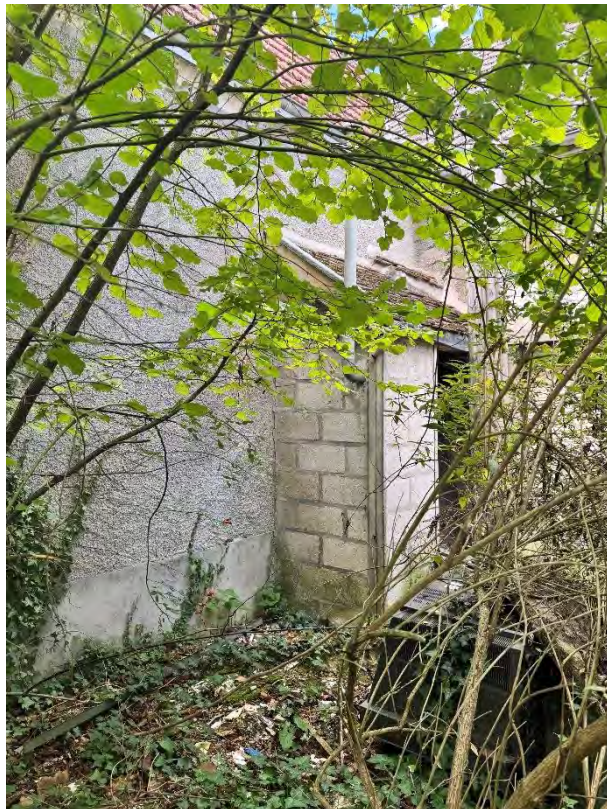
Néanmoins, la propriété étant à l'abandon le plus total, la nature y a repris ses droits et la végétation envahi totalement l'espace de sorte qu'il est difficile de se frayer un chemin. Je réserve donc mes constatations étant donné ces éléments de fait.

Quoi qu'il en soit, à l'avant, l'espace extérieur est a priori totalement clos, délimité par les murs des constructions de la propriété ainsi que les murs des constructions adjacentes et/ou des murs de clôture. Tous ces éléments semblent anciens mais demeurent peu visibles étant donné, là encore, la quantité de végétation présente.

Divers arbres de grande envergure prennent ici place. Leurs cimes dépassent, pour plusieurs d'entre eux, le faitage de la toiture et leurs branches, non-élaguées, s'étendent parfois jusqu'aux abords des propriétés voisines.

Divers objets sont ici laissés à l'abandon (électroménagers, cuve, salon de jardin, etc.).

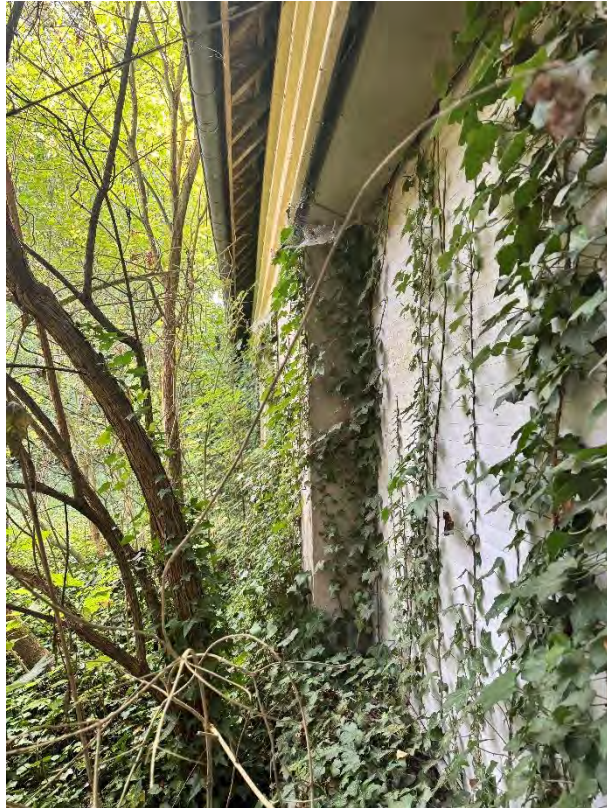
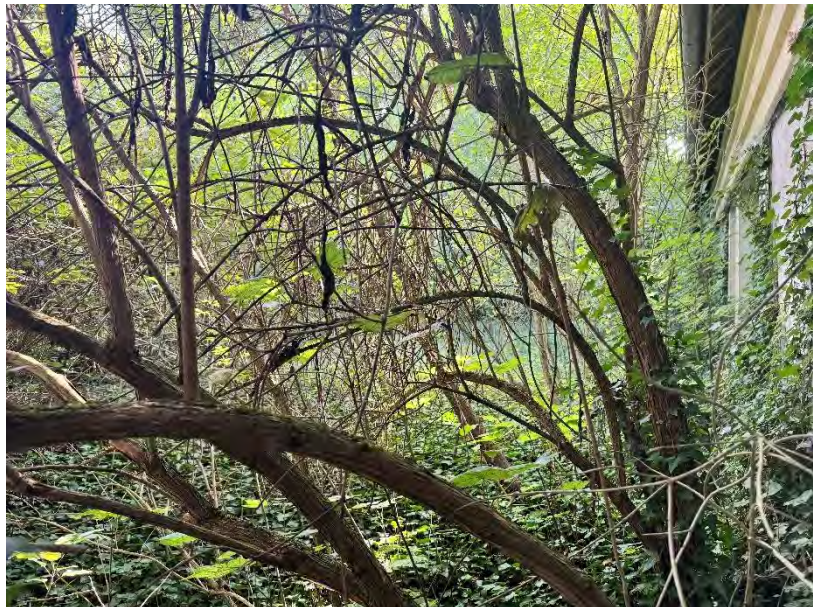
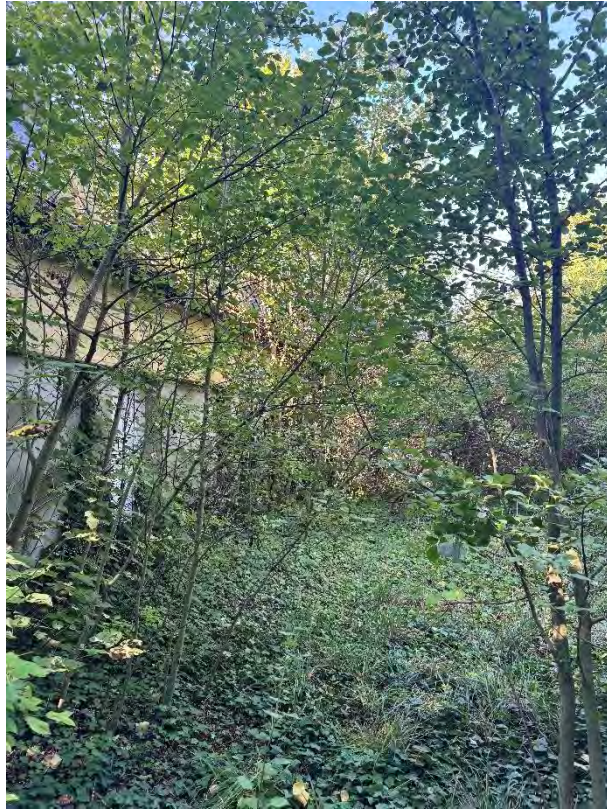
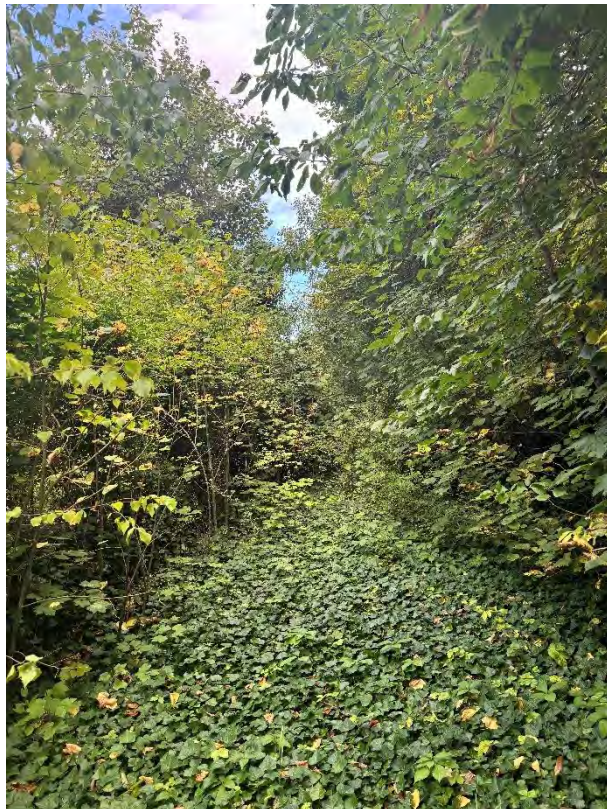
A l'arrière, la parcelle est là encore totalement envahie de végétation, difficile à arpenter. La végétation est diverse et haute, elle se compose d'arbres, arbustes et de grimpants. En tout état de cause, elle ne me permet pas de pouvoir correctement entrevoir la totalité de l'espace.

Avec le peu de visibilité dont je dispose, je parviens tout de même à constater que l'espace est clôturé. Il semble que la clôture consiste en un grillage qui délimite les lieux et ce jusqu'à la Rue des Cloyères.

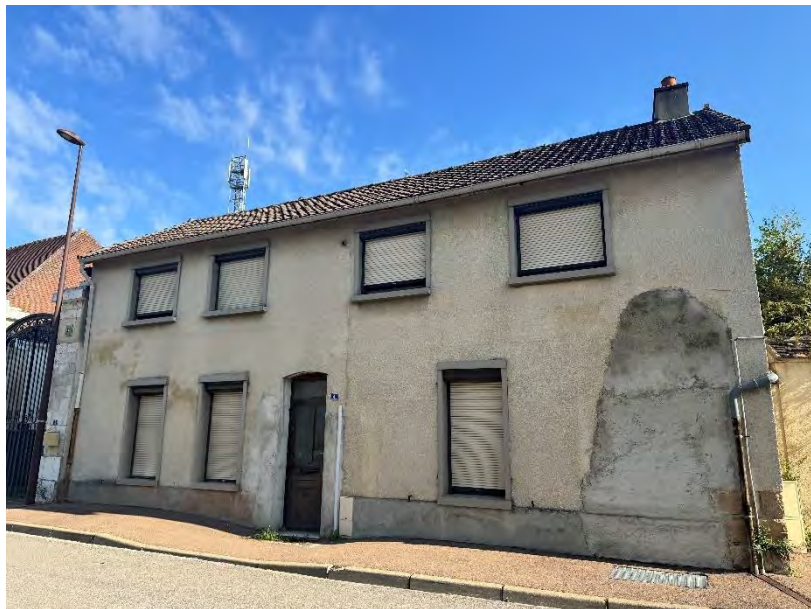
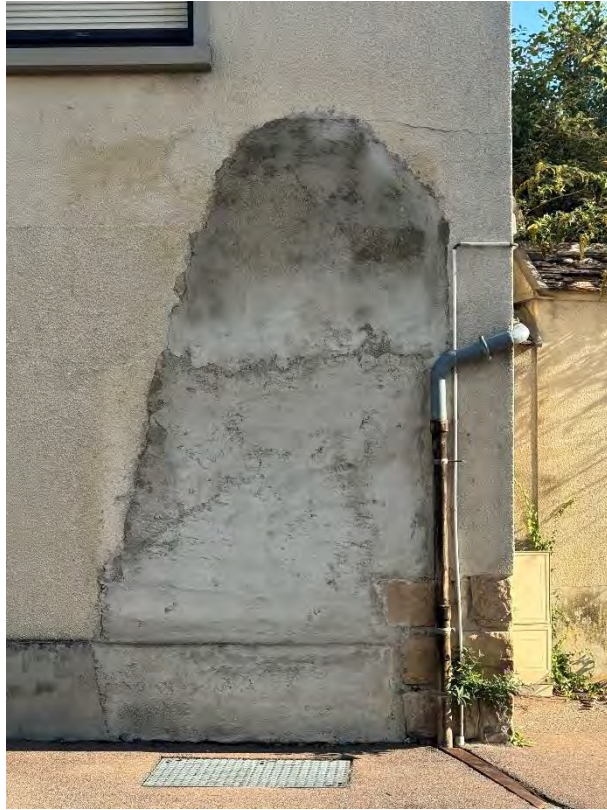
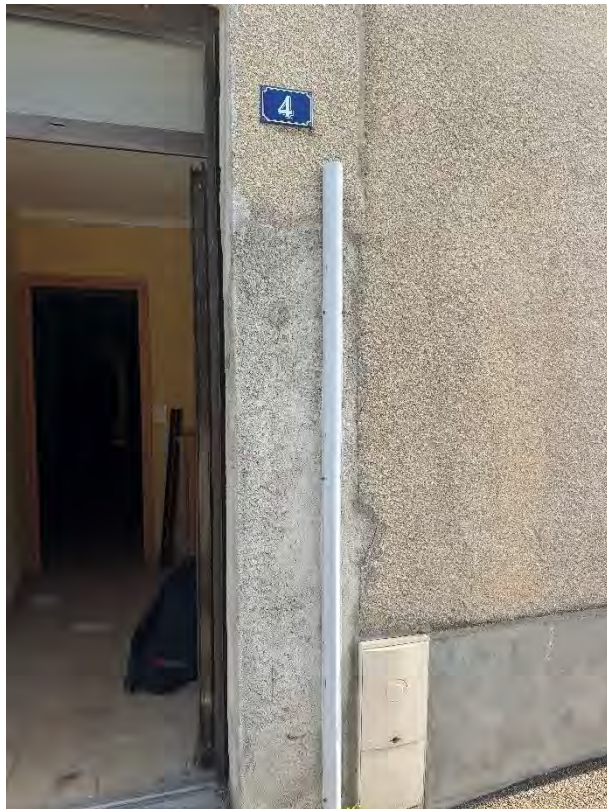
Elle est crépie avec un soubassement bétonné et globalement en mauvais état. Je relève notamment plusieurs fissures, diverses auréoles et deux grandes reprises bétonnées.

Elle accueille, en rez-de-chaussée trois fenêtres avec volets roulants extérieurs en PVC, les encadrements étant en métal peints en gris ainsi qu'une porte d'entrée en bois vernie vitrée en partie supérieure surmontée d'un vitrage fixe, et enfin, un boîtier ERDF et une goulotte en PVC. Au niveau de l'étage, elle accueille quatre fenêtres de composition identique à celles du rez-de-chaussée.

Je relève également la présence d'une descente d'eaux pluviales à gauche dont le dauphin est particulièrement rouillé. A droite, une descente d'eaux pluviales prend place en partie inférieure en provenance de la façade latérale droite, là encore le dauphin est particulièrement rouillé.

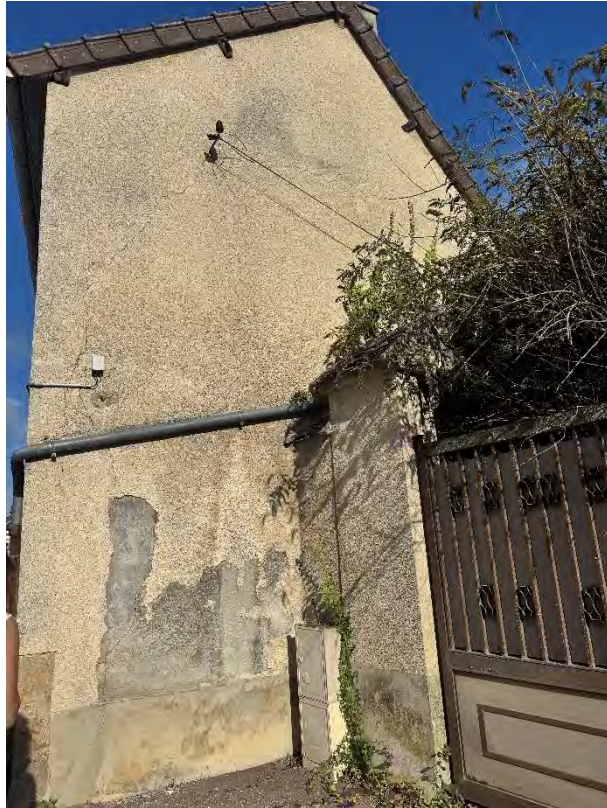
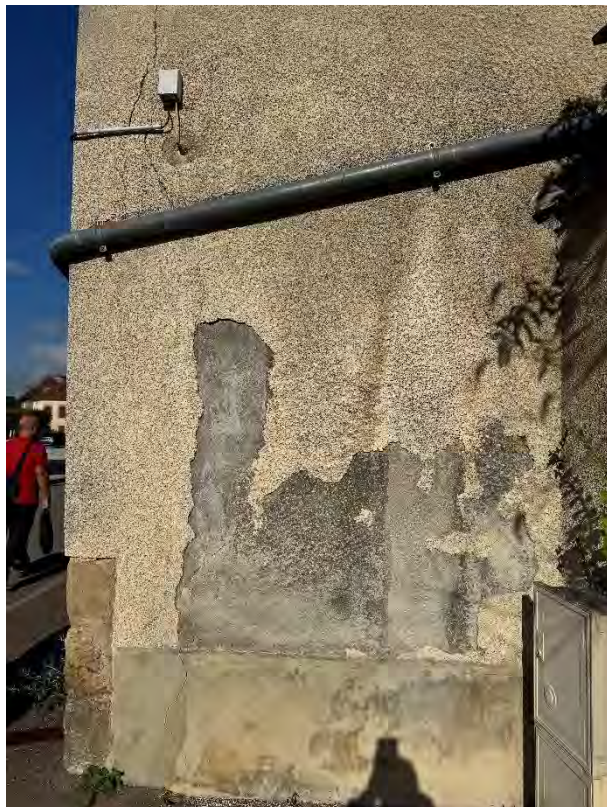
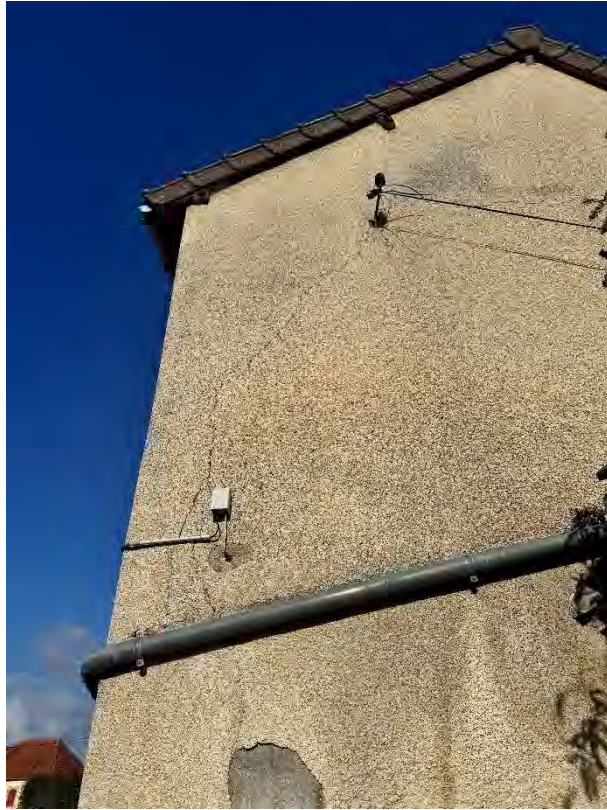
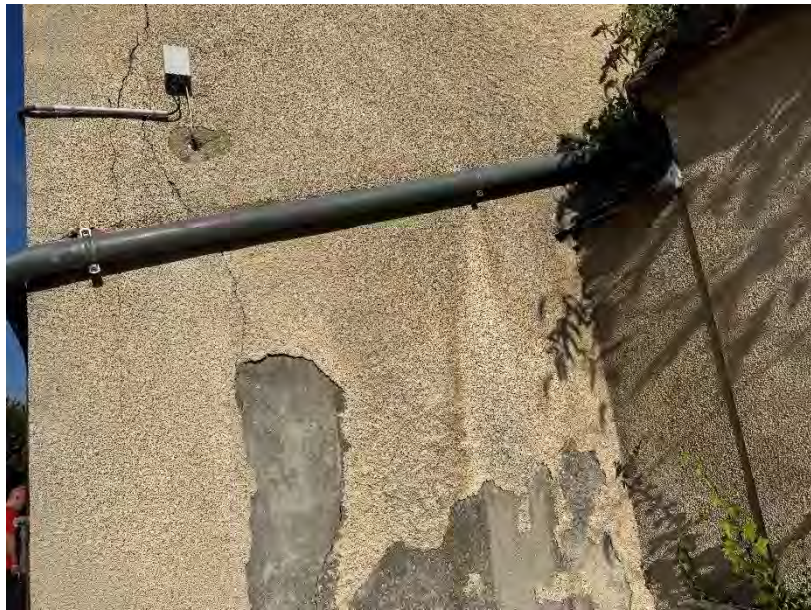
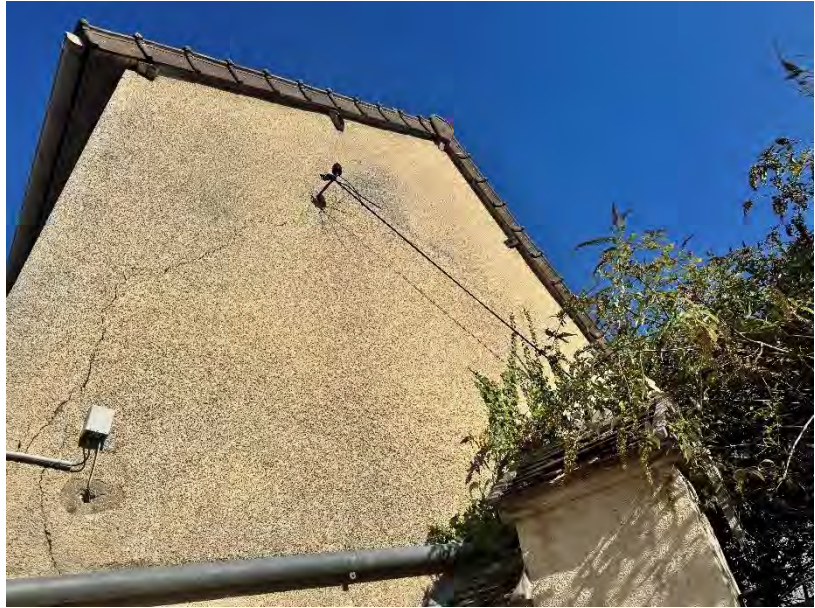
La façade latérale droite de la bâtisse donne sur le trottoir bitumé et jouxte le portail précédemment décrit. Elle est entièrement crépie, sans ouvertures. Le crépi se décolle en partie inférieure sur une grande surface. Je relève également une longue fissure s'étendant, en partie supérieure, sur toute la largeur de la façade et descendant également sur la gauche presque jusqu'en bas.

Outre une descente d'eaux pluviales en zinc qui court en largeur, la façade accueille également un branchement électrique et un boîtier. A proximité, prend également place un boîtier de compteur gaz.

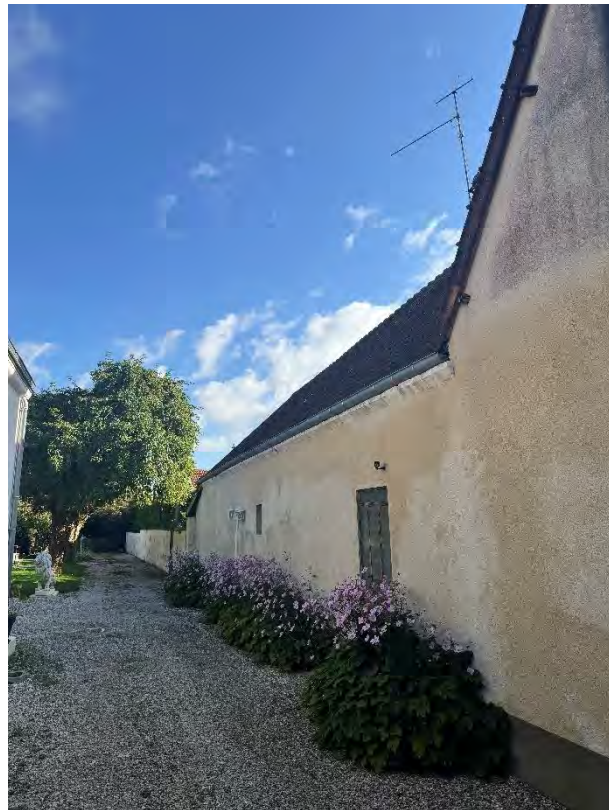
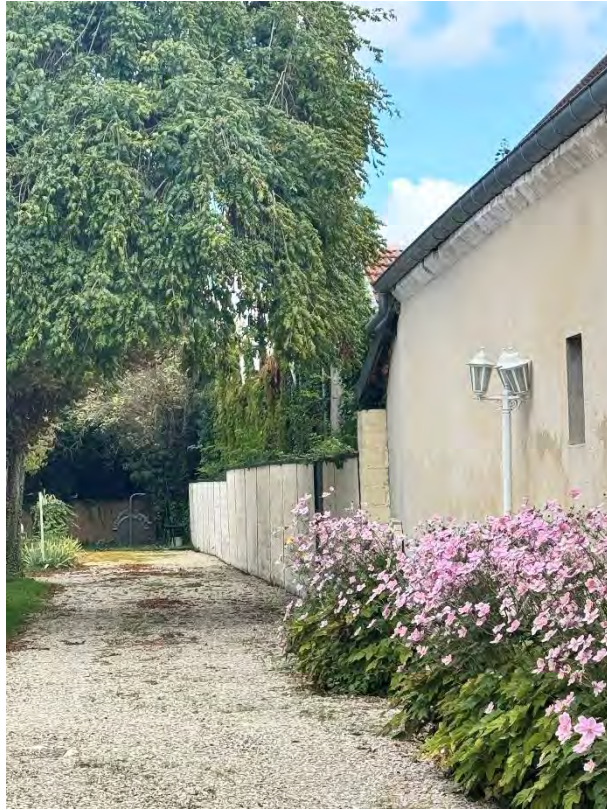
La façade latérale gauche de la bâtisse donne sur la propriété voisine sur la gauche. J'effectue mes photographies par-dessus le portail de cette propriété voisine. Je réserve donc partiellement mes constatations aux seuls éléments visibles. La façade est crépée, en état correct malgré diverses taches noirâtres et auréoles.

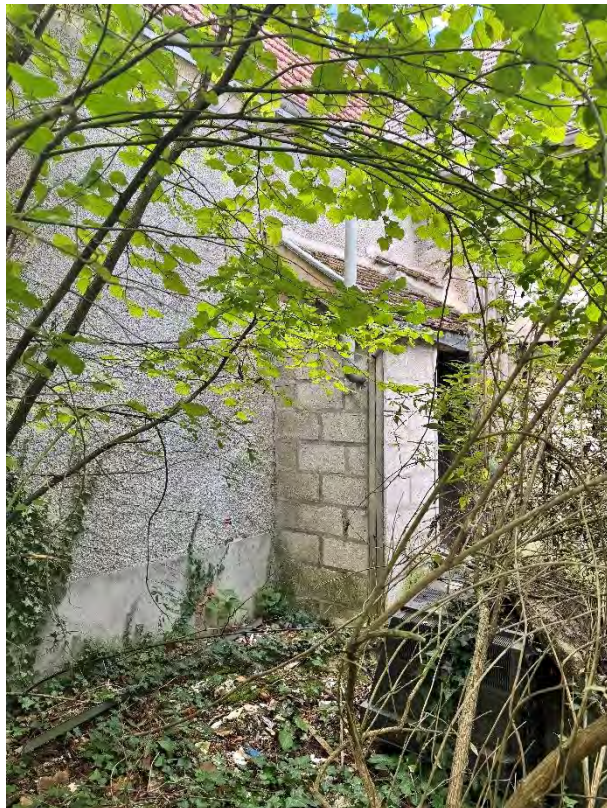
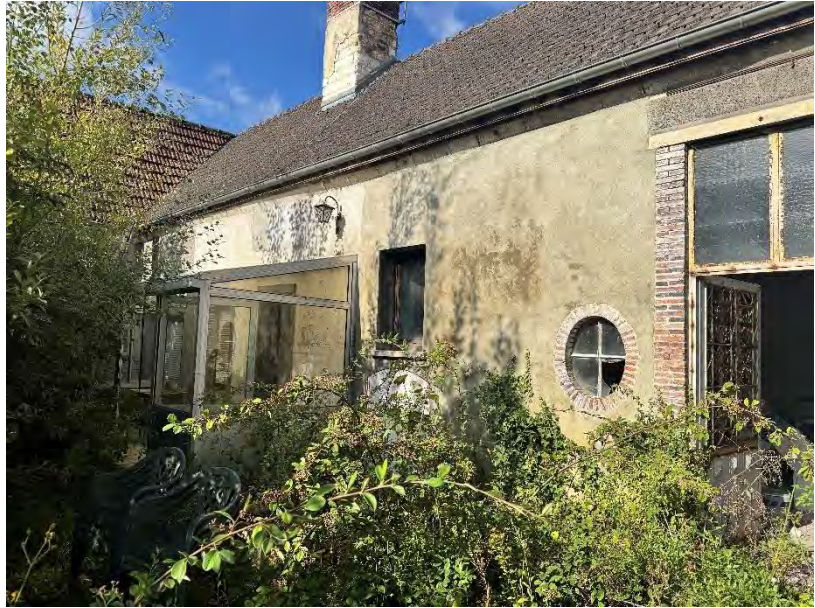
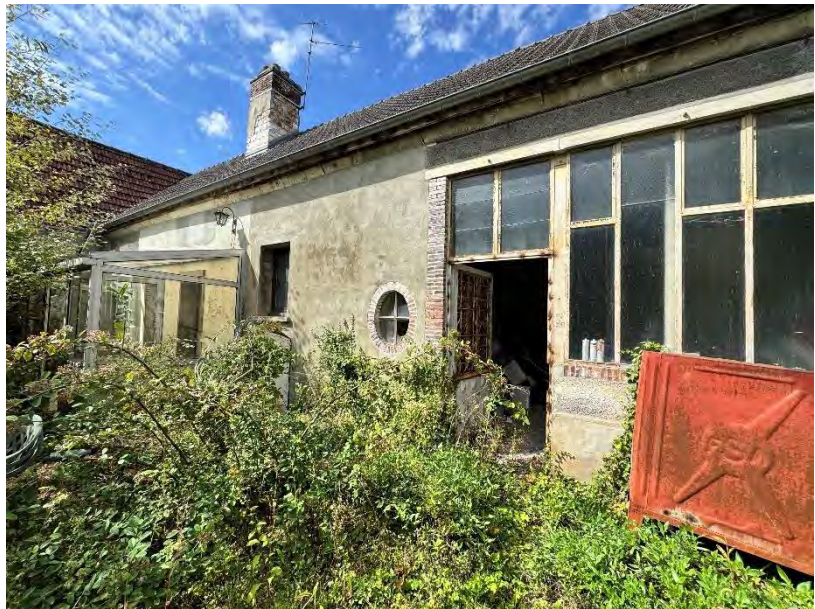
Côté cours, les façades de la maison principale, disposée en « L » sont bétonnées. Ce revêtement n'est pas homogène. Je réserve mes constatations étant donné l'encombrement de l'espace qui ne me permet pas d'entrevoir la totalité de la surface des façades.

Je relève que prend place au niveau de ces façades, un petit abri en parpaings et une véranda.

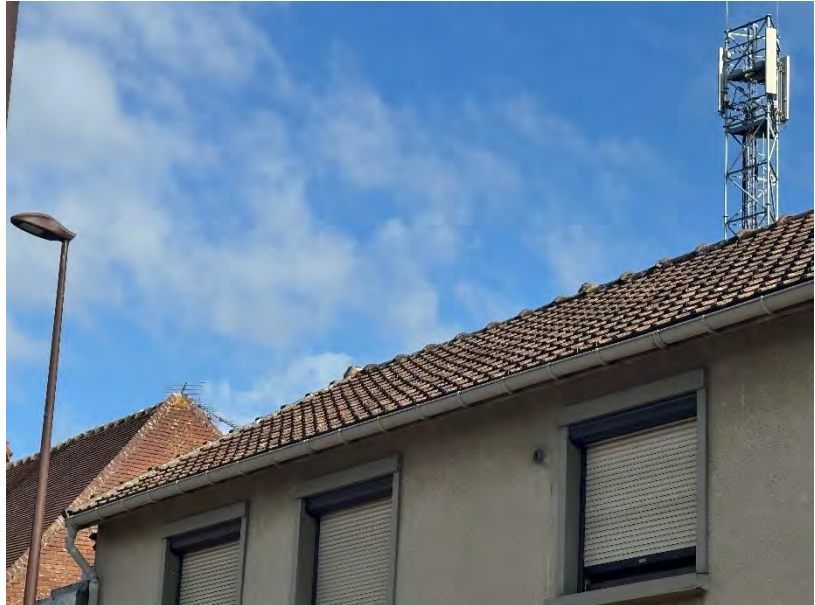
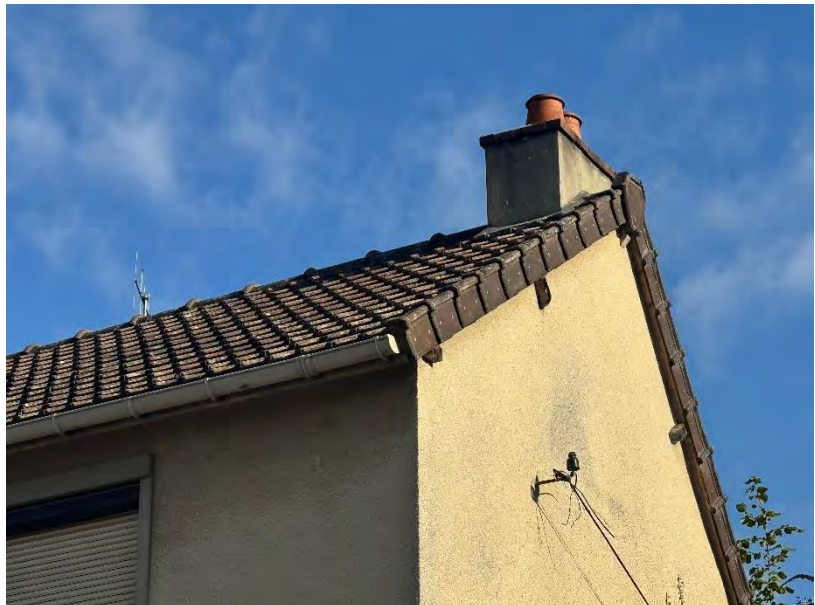
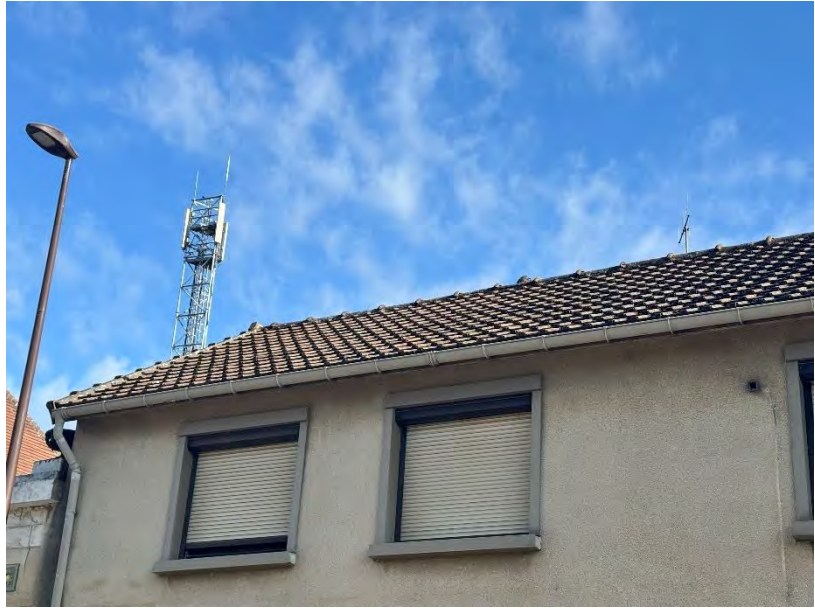
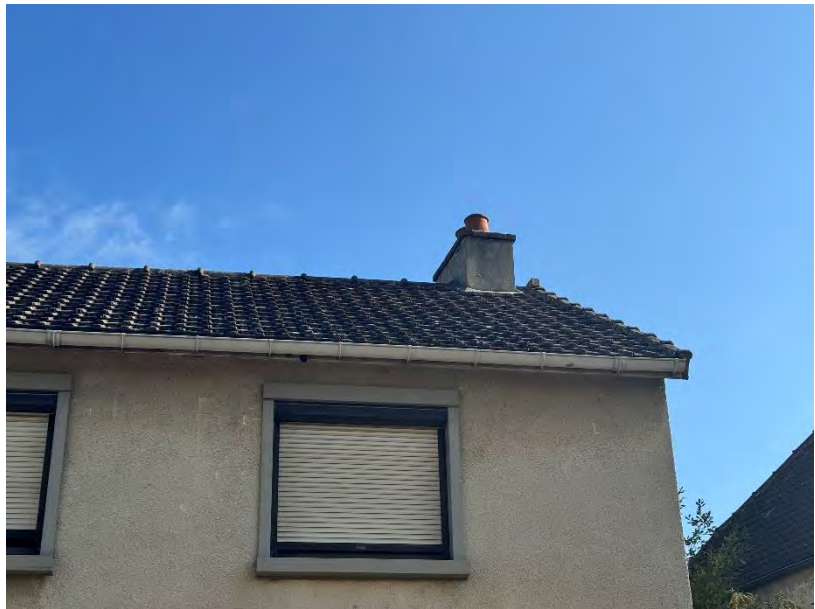
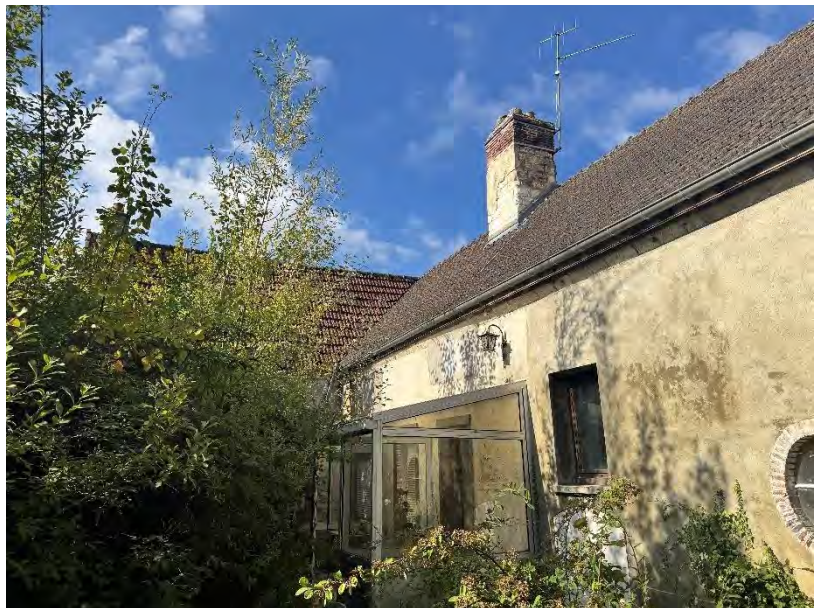
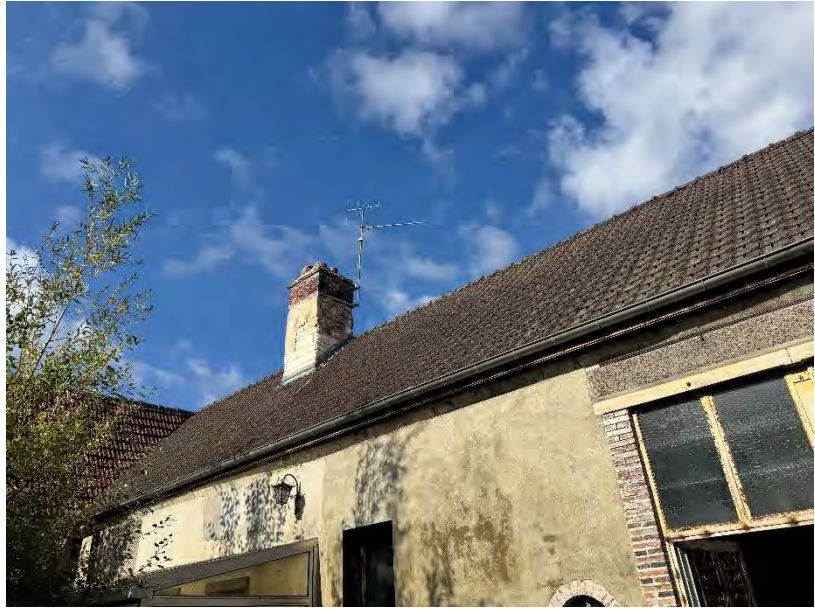
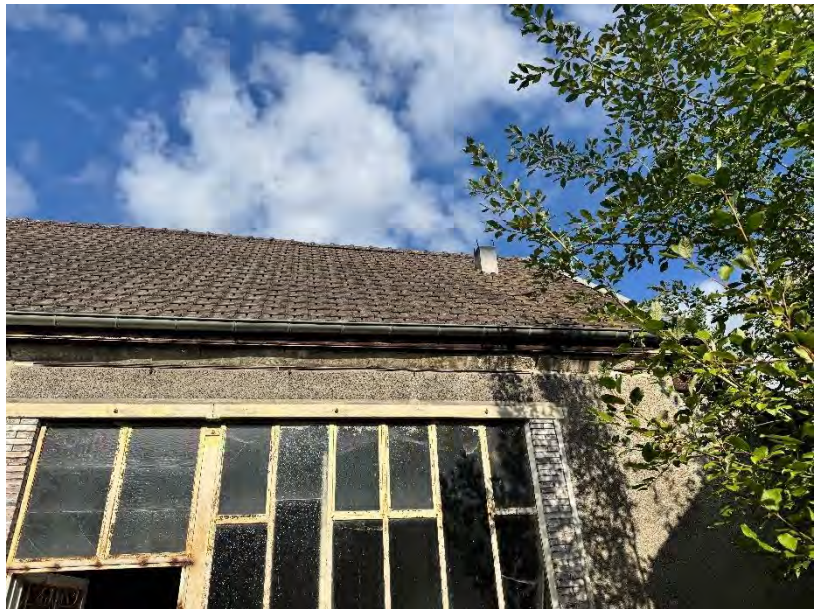
Les toitures, à deux pans, sont recouvertes de tuiles mécaniques. Depuis le sol, je ne relève pas d'anomalies particulières. Je relève la présence de deux cheminées : la première à droite de la toiture côté rue, bétonnée et en état correct avec quelques effritements, et la seconde au niveau de la toiture côté cours, plus imposante en pierres et briques, ancienne en moins bon état. Je relève également, à l'arrière, la présence d'un conduit d'évacuation de fumées.

Les toitures sont équipées, en partie inférieure de chacun de leurs pans, de gouttières en zinc, anciennes mais a priori sans anomalies apparentes sous réserve là encore, de la visibilité.

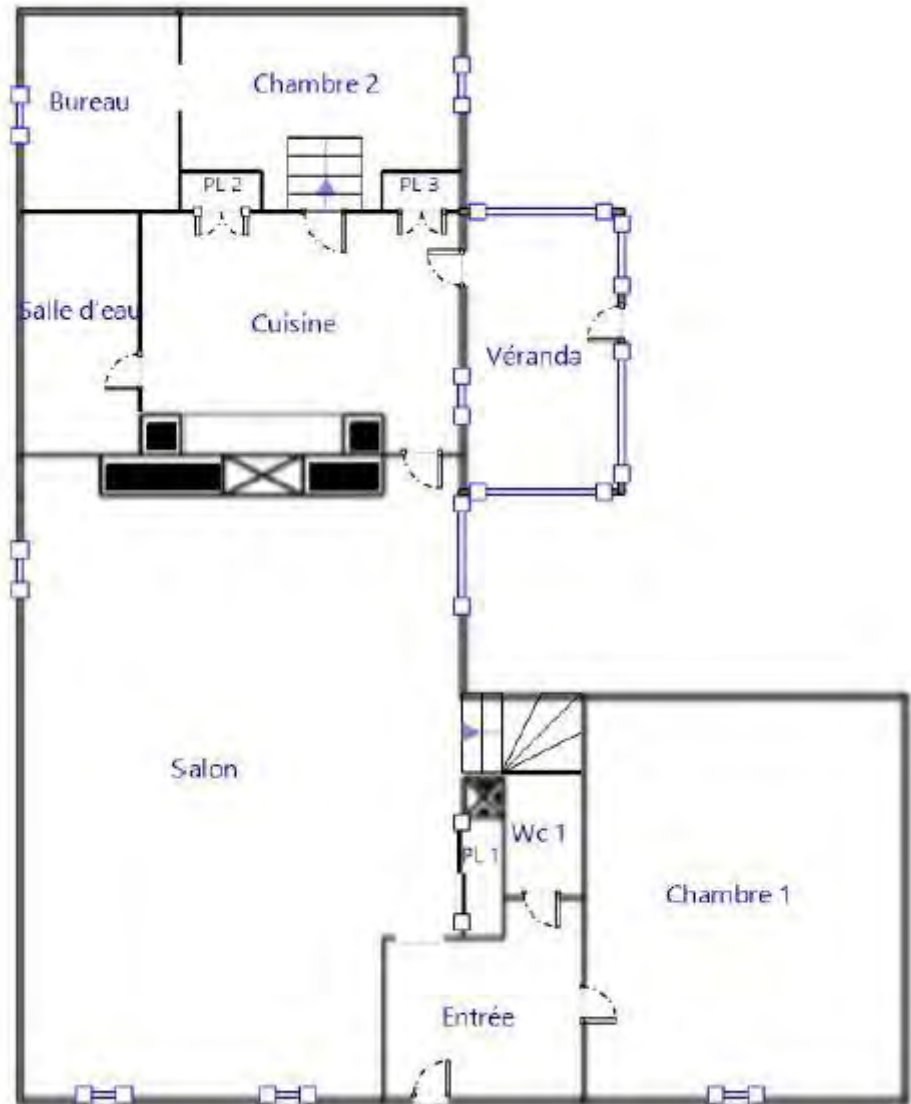
J'intègre ci-après le plan des lieux tel qu'établi par Monsieur Fabien HUGUET et je procède à la description de chacune des pièces ci-dessous :
