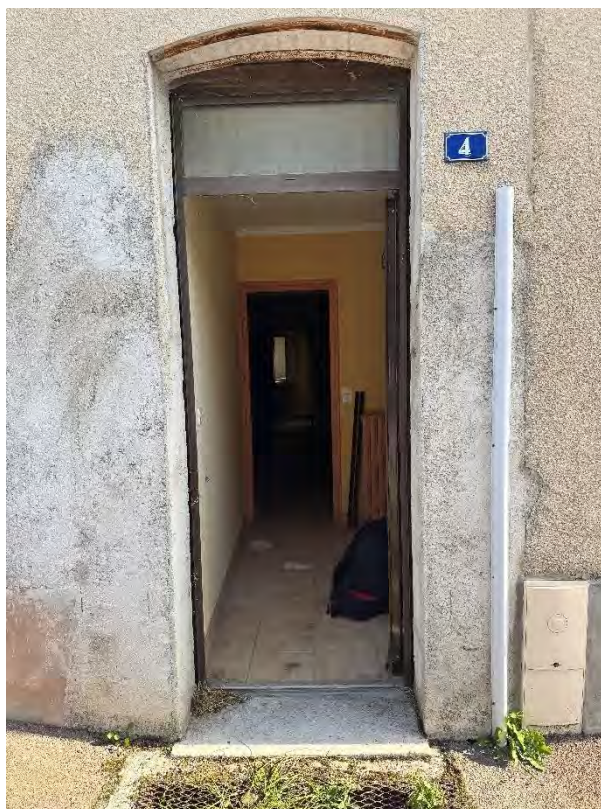
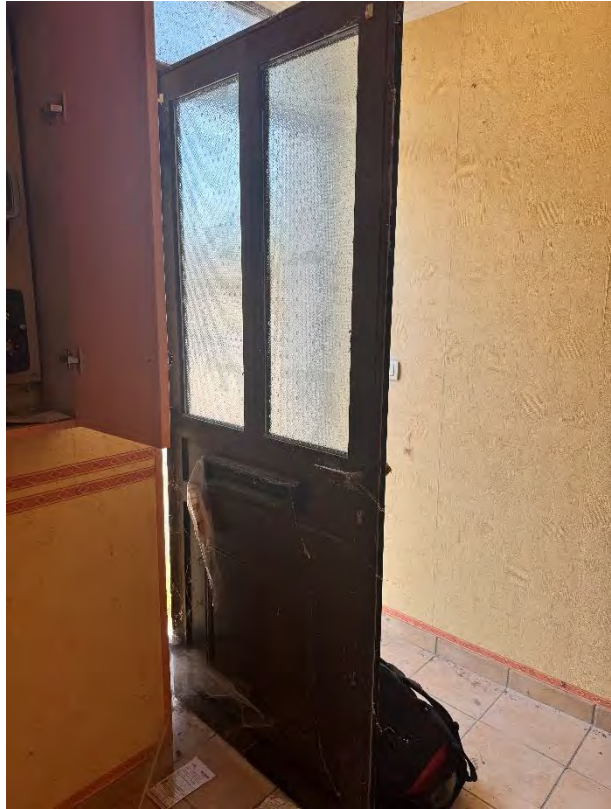
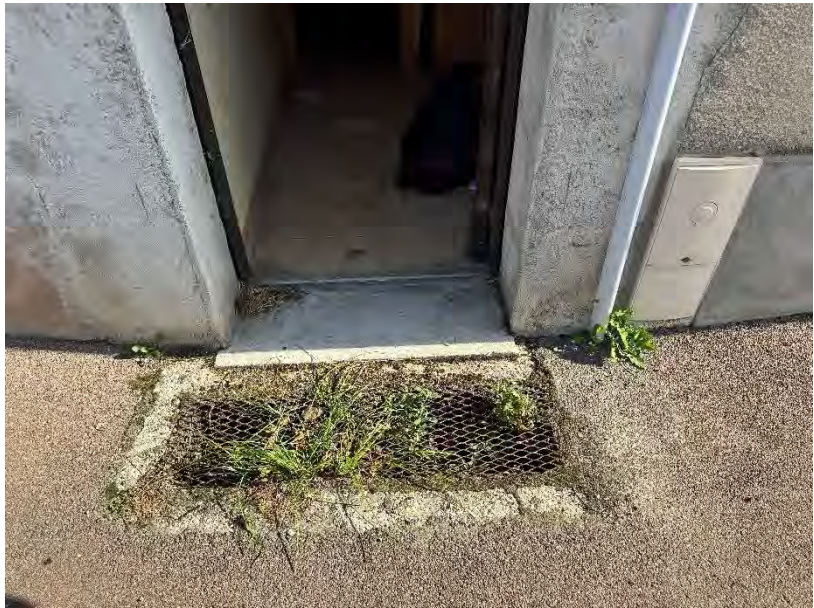
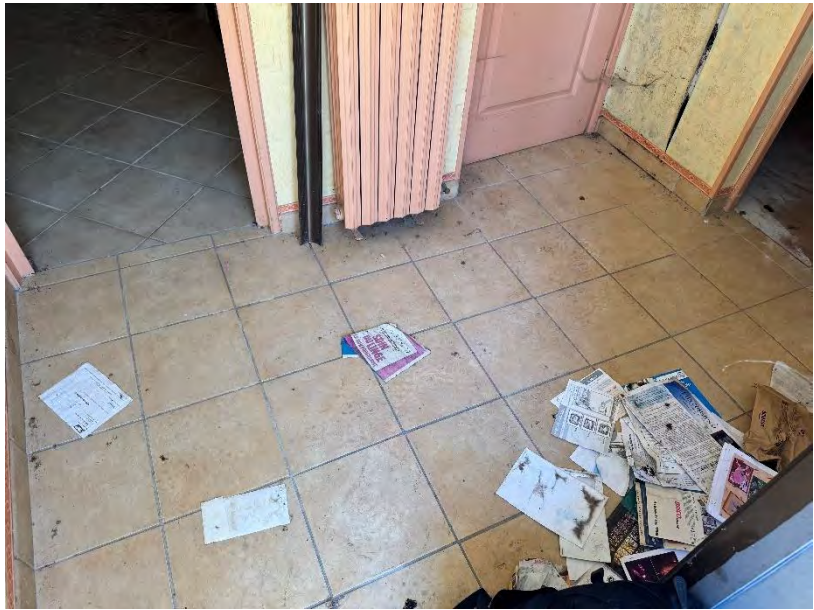
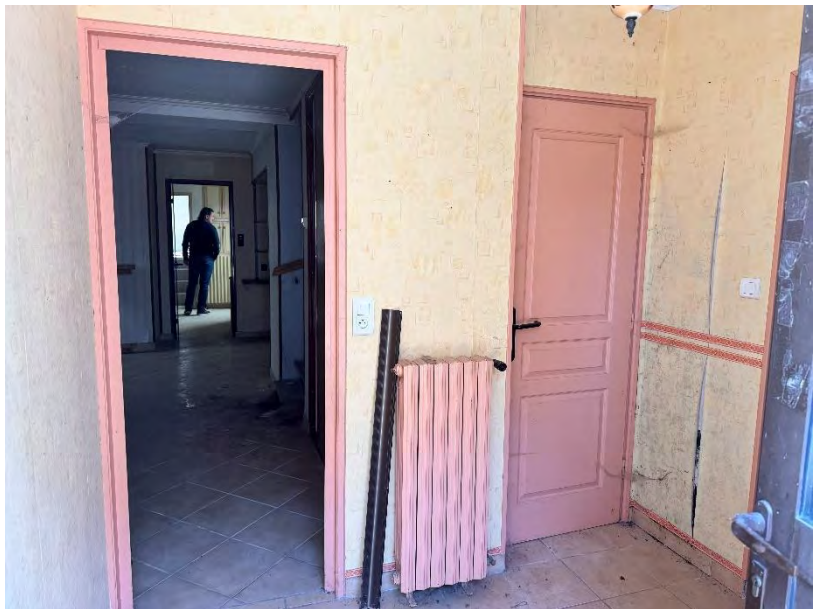
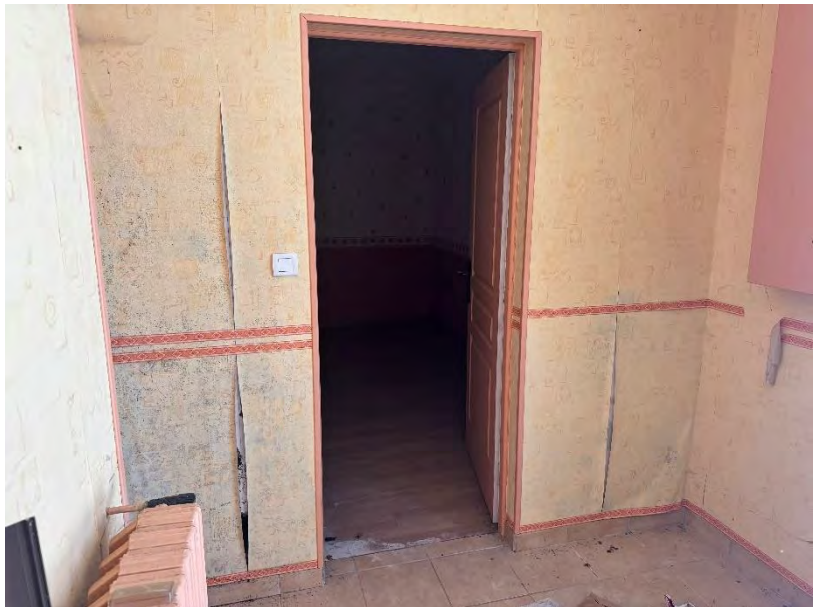
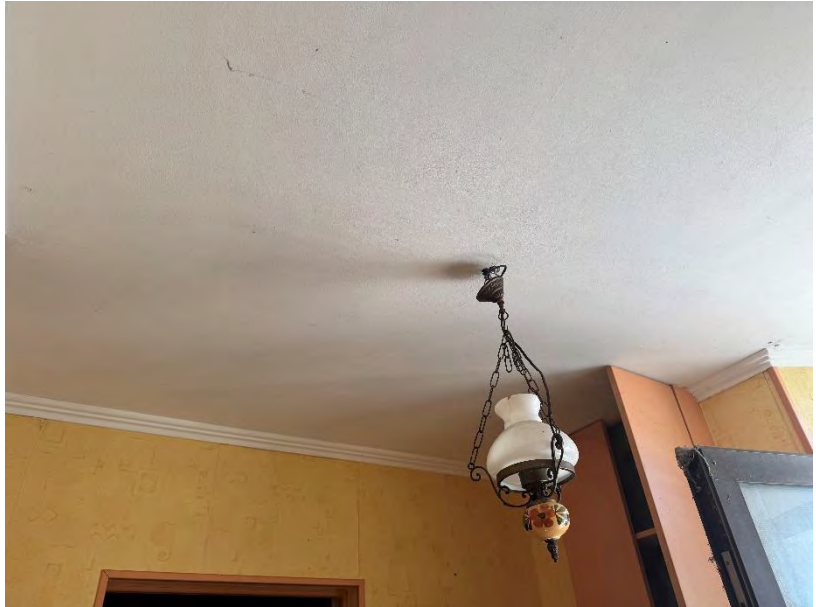
a) ENTREE

L'accès s'effectue, depuis la rue dénommée « Place Maréchal Foch », directement au moyen d'une porte simple, en bois verni, vitrée en partie supérieure avec poignée métallique et serrure, fonctionnelles. Elle est ancienne, sale et envahie de toiles d'araignées. Au sol, son seuil bétonné est sale et, à l'extérieur, la grille d'évacuation des eaux, qui prend place au-devant, est rouillée et envahie de végétation.

Le sol est recouvert d'un carrelage simple, ancien et très sale, impacté par endroits. Les plinthes y sont assorties, elles subissent le même sort.

Les murs, recouverts de papier-peint, sont en mauvais état, sales et défraîchis et, par endroits, moisis. Le papier-peint se décolle à plusieurs emplacements laissant entrevoir, derrière, des trainées noirâtres.

Le plafond est peint et des petites moulures en bois sont présente à la lisière murs/plafonds. J'y relève diverses traces et taches et de nombreuses toiles d'araignées.

L'ambiance thermique est assurée par un radiateur en fonte peint, ancien avec vanne thermostatique.

L'installation électrique est vétuste et non-fonctionnelle. Dans un placard suspendu à côté de la porte d'entrée, je constate, d'ailleurs que s'il existe bien un compteur électrique, il n'y a pas de tableau.

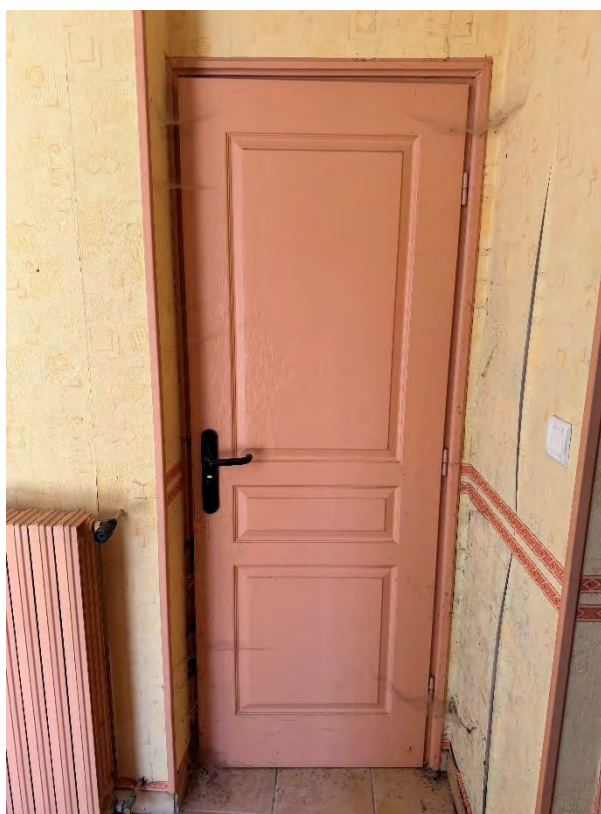
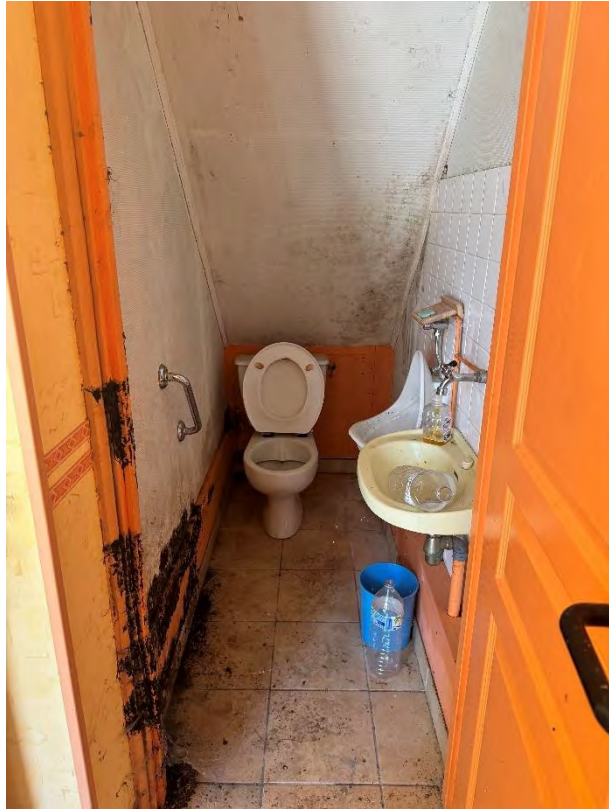
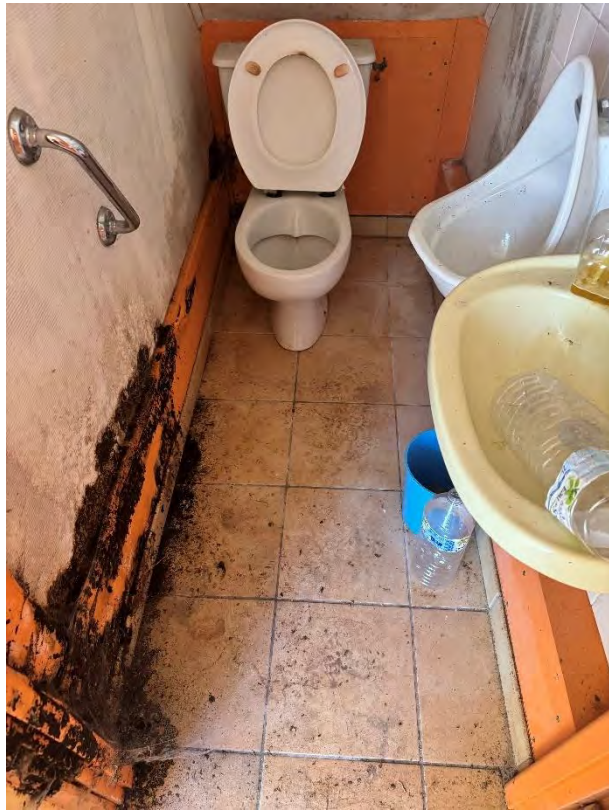
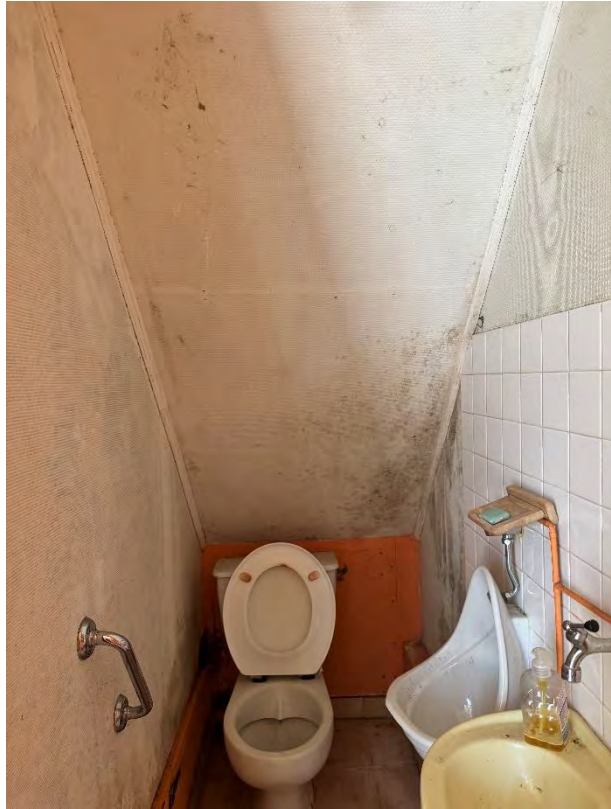
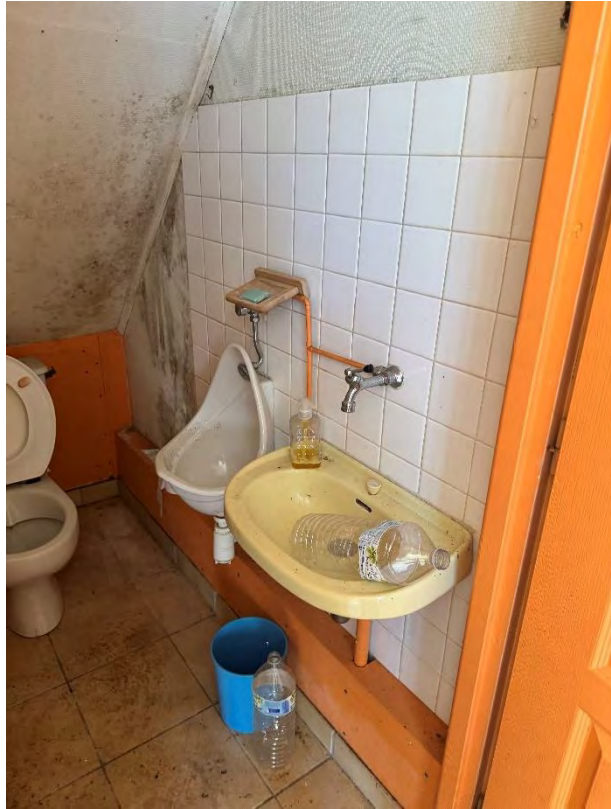
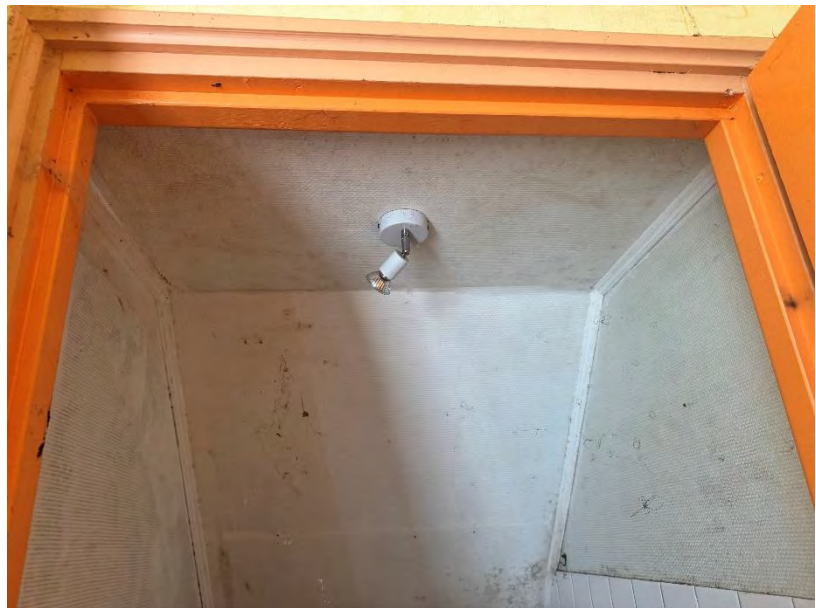
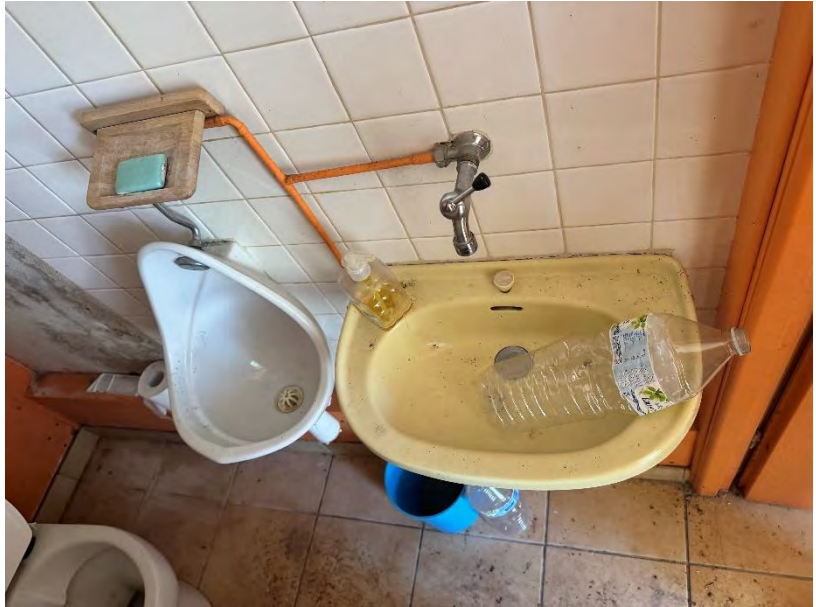
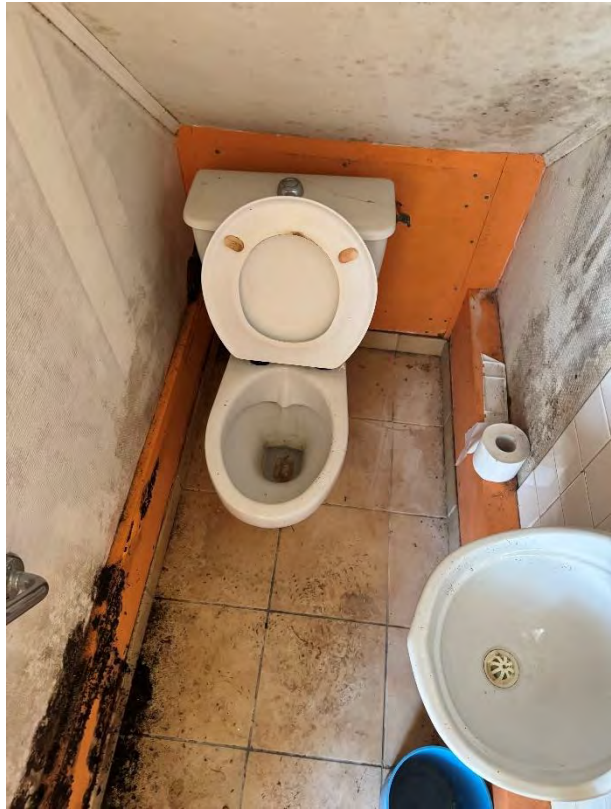
b) WC

On y accède depuis l'entrée au moyen d'une porte simple, pleine, moulurée en bois peinte avec poignée en PVC et système de condamnation. La peinture qui recouvre cette porte est sale et tachée. Son encadrement, en bois peint est envahie de moisissures.

Le sol, carrelé est très sale et, lui aussi, envahi de moisissures, tout comme les plinthes qui y sont assorties.

Les murs tout comme le plafond, recouverts, en grande partie de toile de verre peinte sont très marqués, couverts de trainées de moisissures noires et de taches grisâtres. De la faïence blanche simple est présente aux abords des équipements sanitaires.

L'espace dispose d'un point lumineux de type spot.

Au titre des équipements, je relève la présence d'un WC sur pied, d'un urinoir et d'un lave-main, ces équipements étant anciens et globalement usés, défraichis, en mauvais état général.

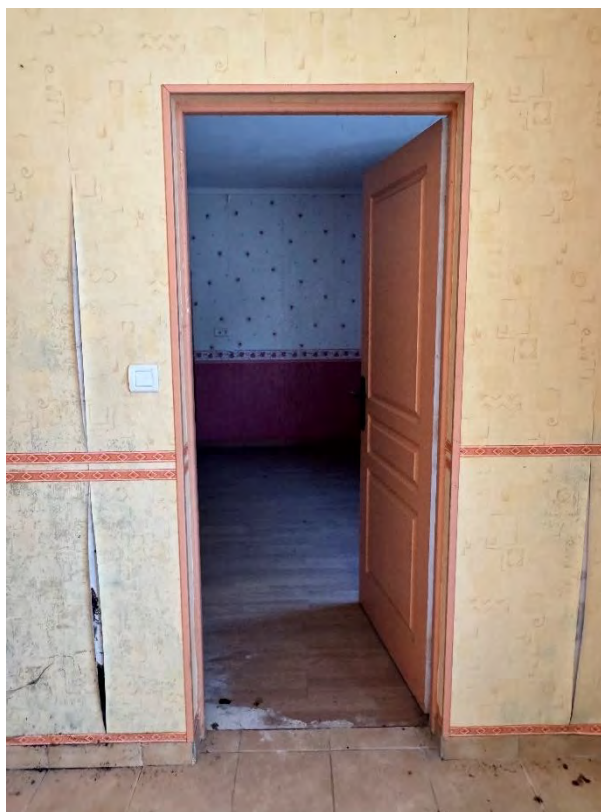
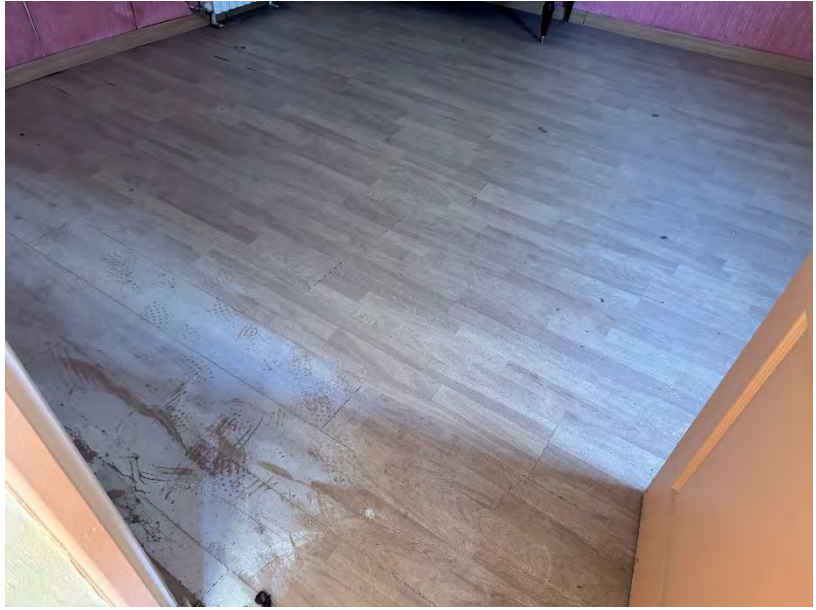
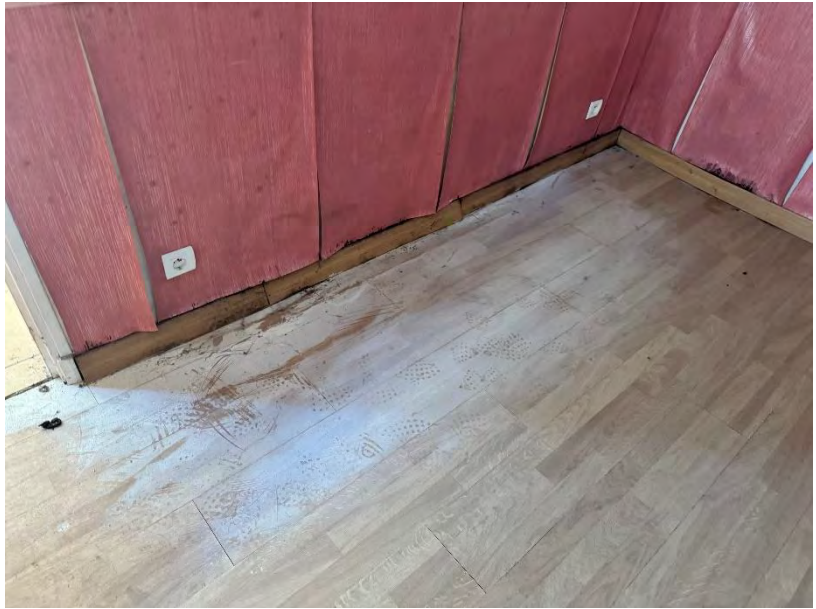
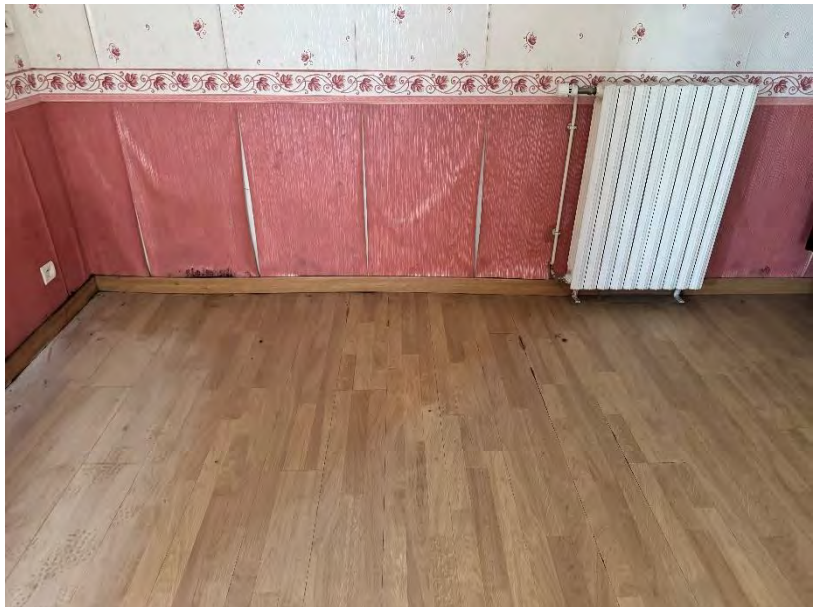
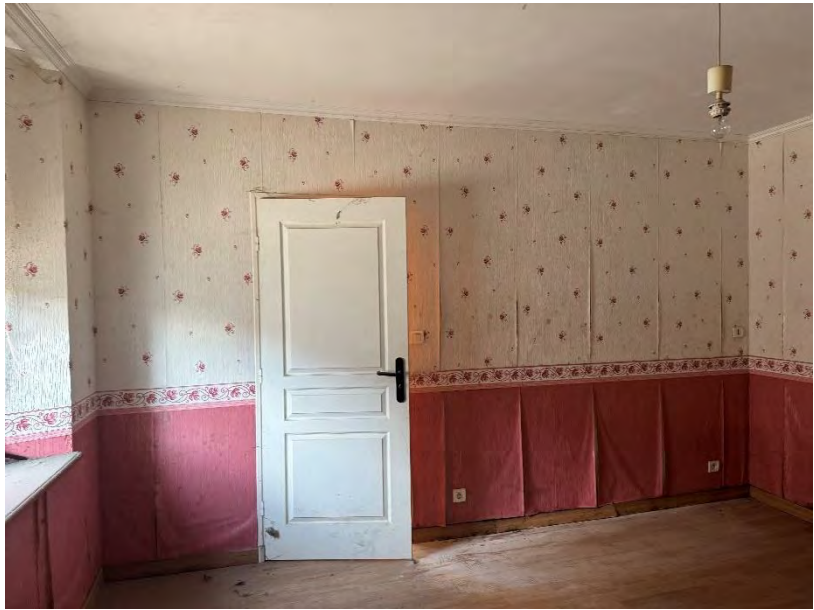
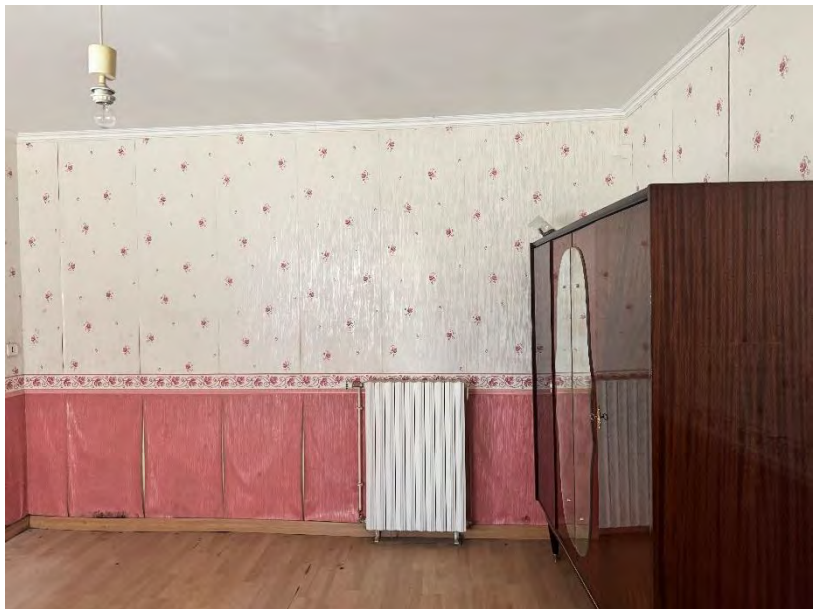
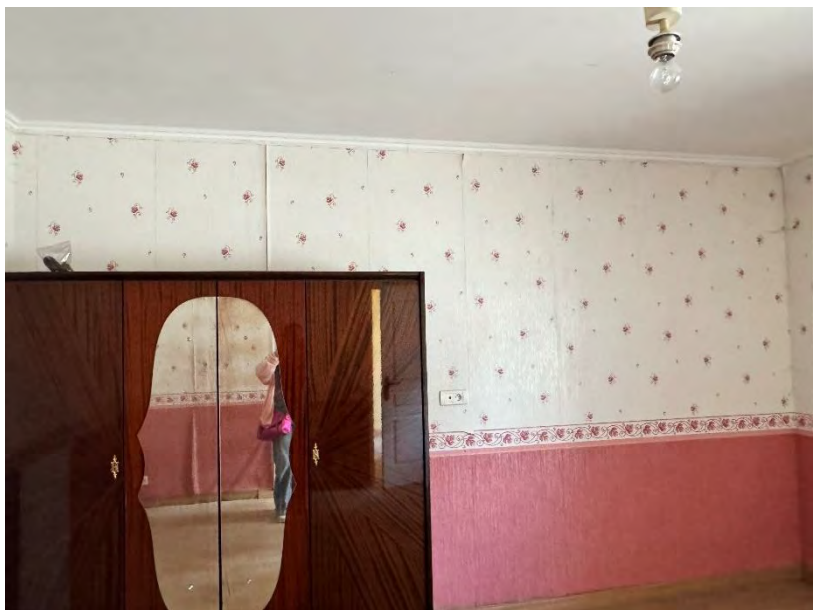
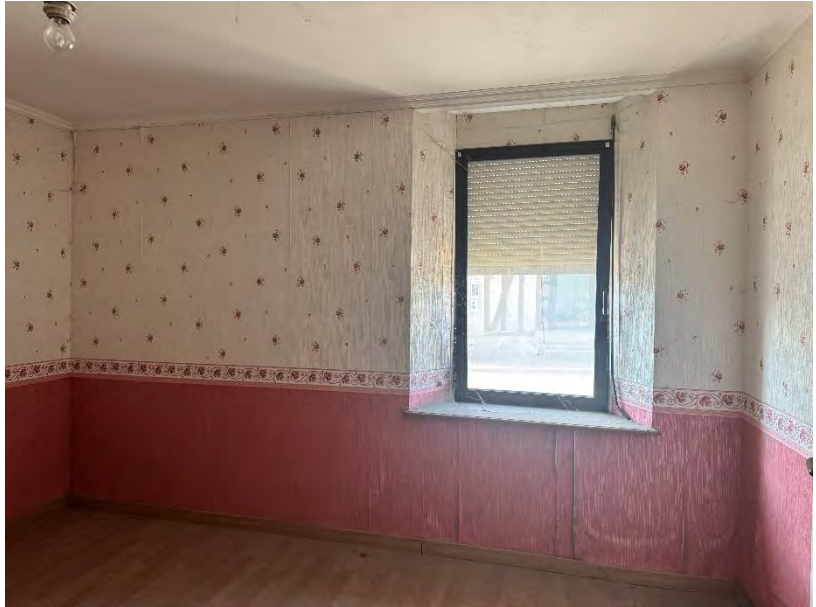
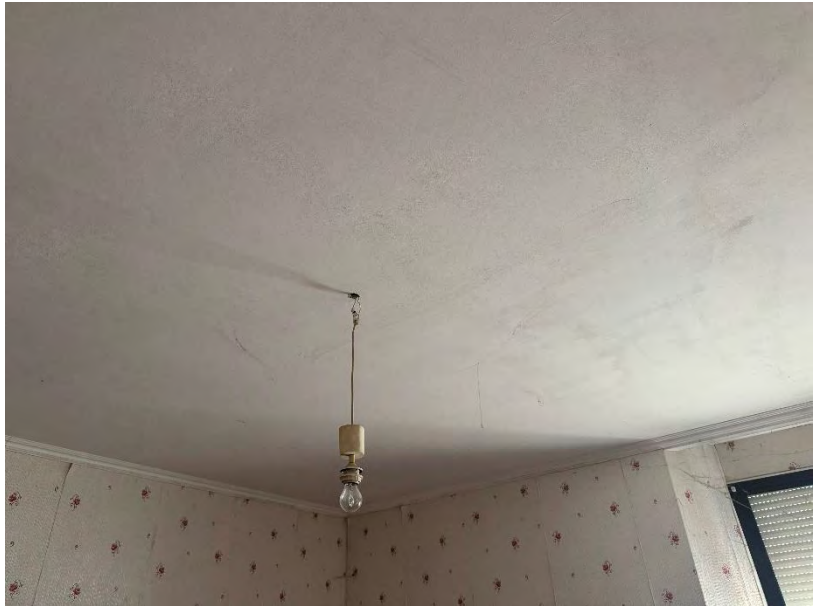
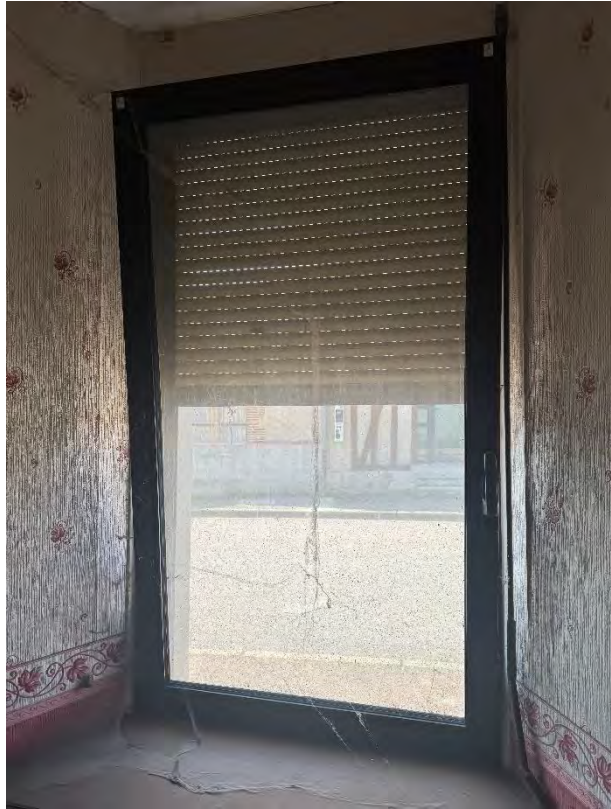
c) CHAMBRE

L'accès s'effectue depuis l'entrée au moyen d'une porte simple, pleine, moulurée en bois peinte avec poignée en PVC et serrure sans clef. La peinture qui recouvre cette porte est sale et tachée.

Le sol est recouvert d'un revêtement stratifié, imitation parquet en mauvais état général, gonflé, taché et abimé. A gauche de l'entrée, il est recouvert d'une couche de « poussière blanchâtre ».

Les plinthes en stratifié également sont gonflées et moisies de toutes parts, particulièrement aux abords de l'entrée.

Les murs, recouverts de papier-peint, sont en mauvais état, sales et défraîchis et, par endroits, moisis. Le papier-peint se décolle de toutes parts laissant entrevoir, derrière, des trainées noirâtres.

Le plafond est peint et des petites moulures en bois sont présente à la lisière murs/plafonds. J'y relève diverses traces et taches et de nombreuses toiles d'araignées.

L'éclairage naturel de la pièce est assuré par une fenêtre simple battant, double vitrage, avec châssis en aluminium de couleur marron et volets roulants manuels à manivelle. Tous ces équipements sont sales et poussiéreux, envahis de toiles d'araignées.

L'ambiance thermique est assurée par un radiateur en fonte peint, ancien avec vanne thermostatique.

L'installation électrique est vétuste et non-fonctionnelle.

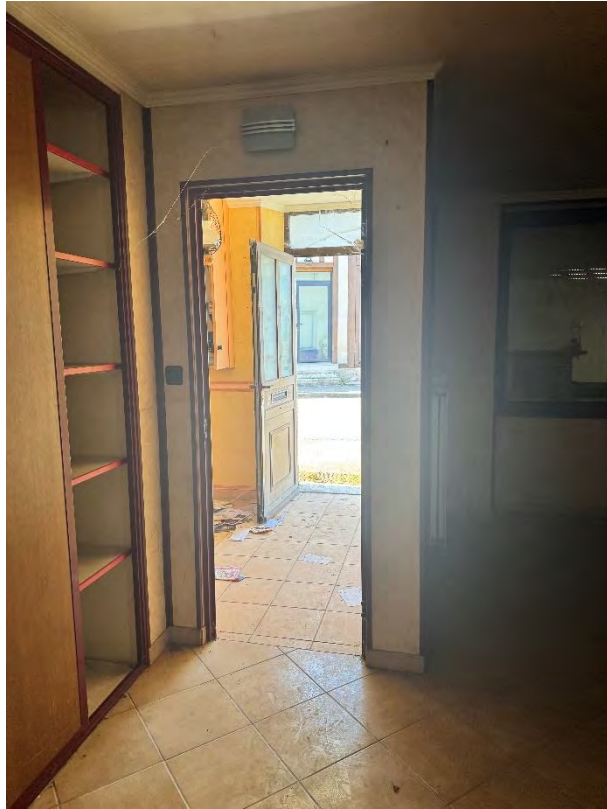
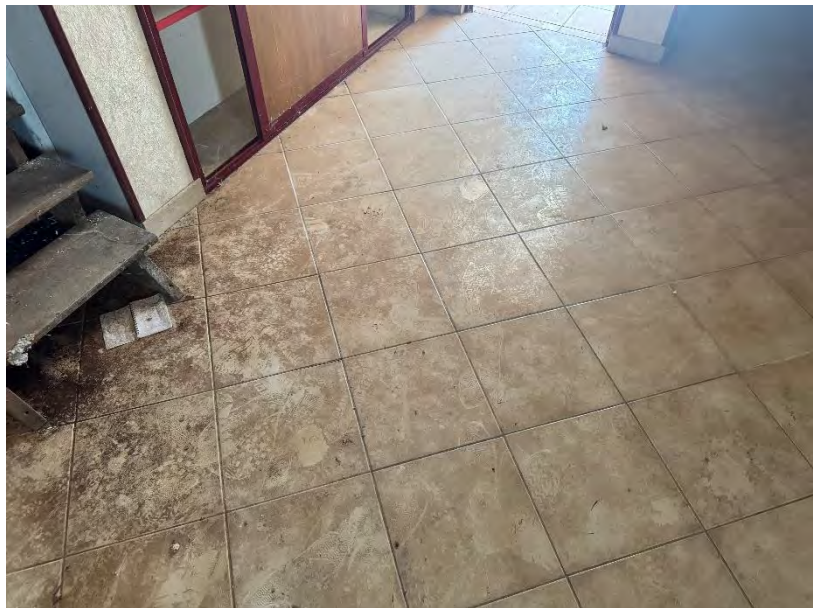
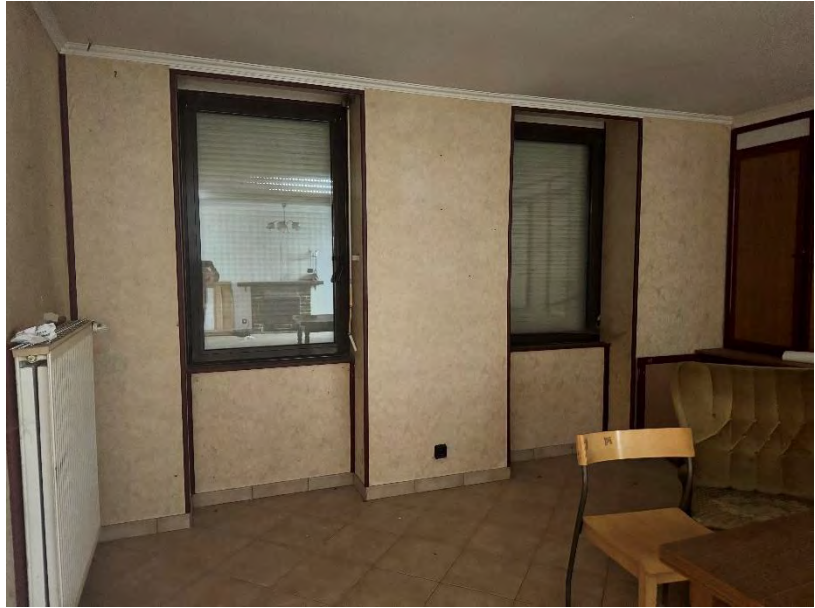
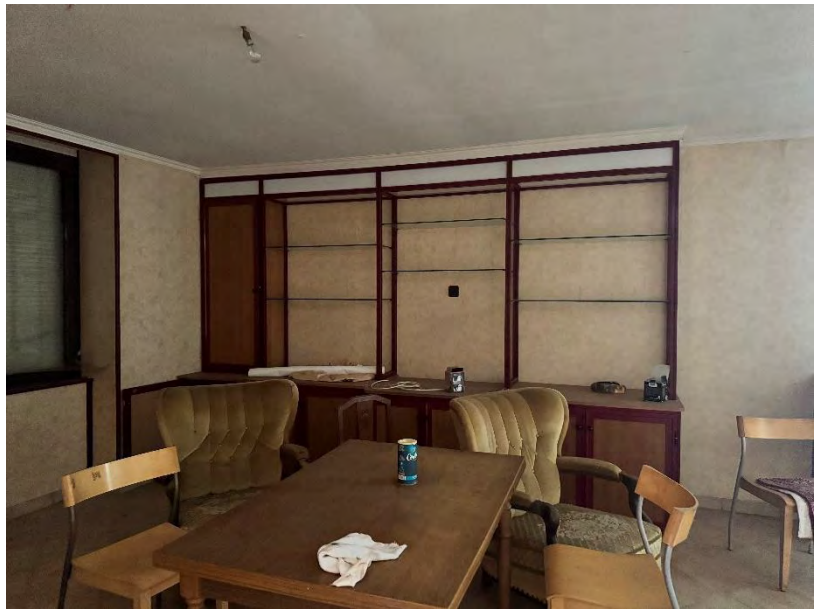
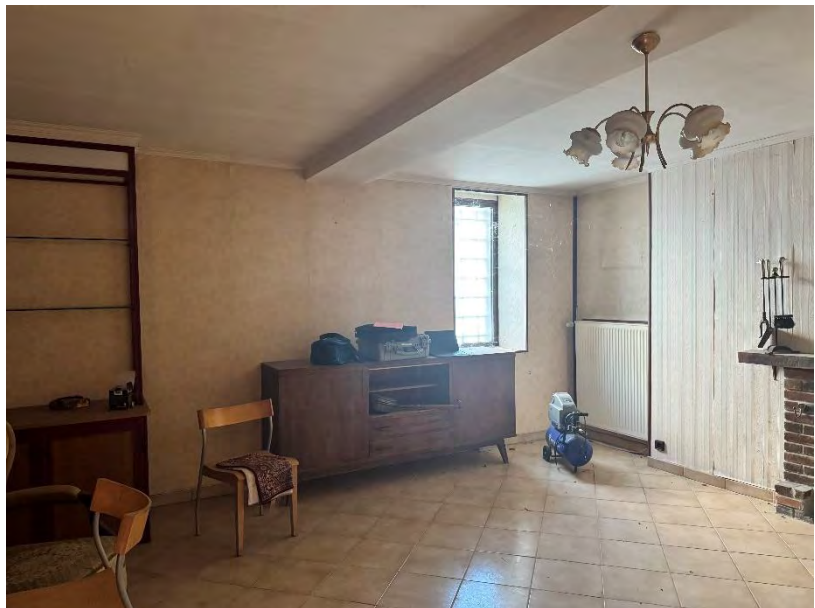
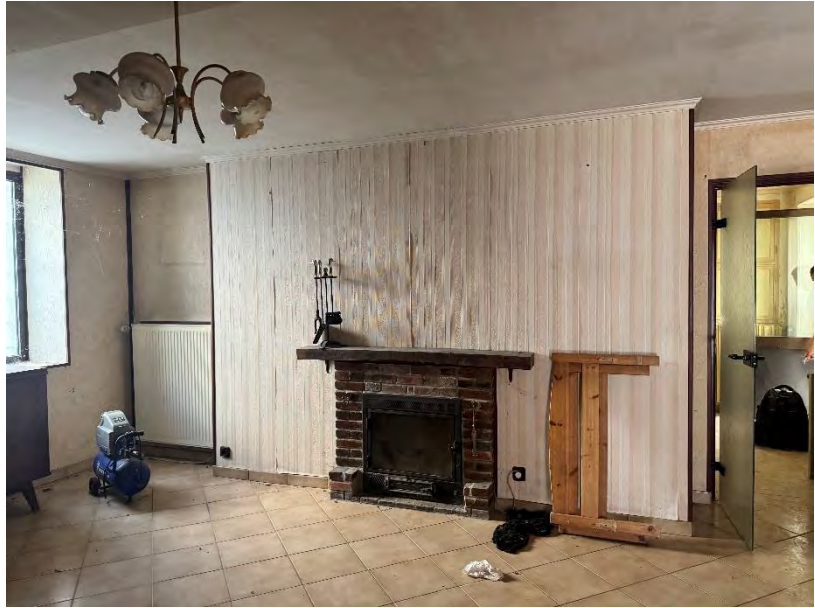
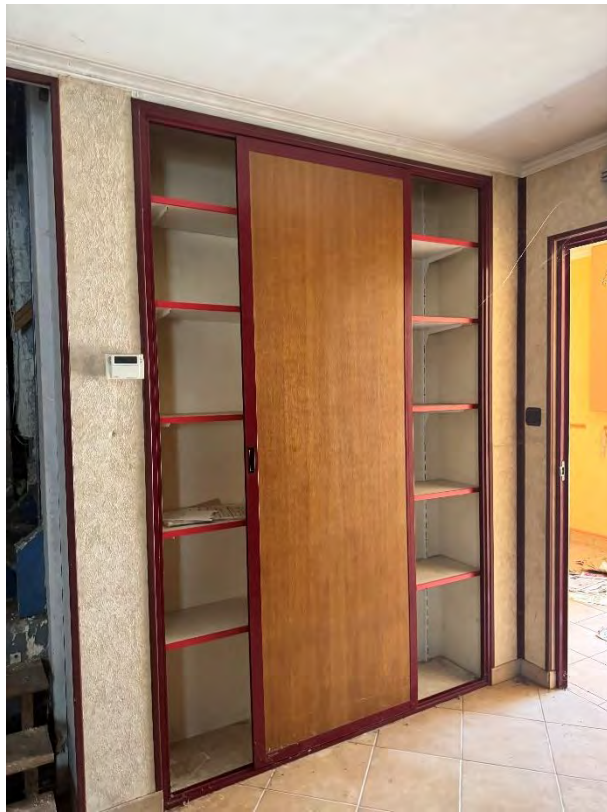
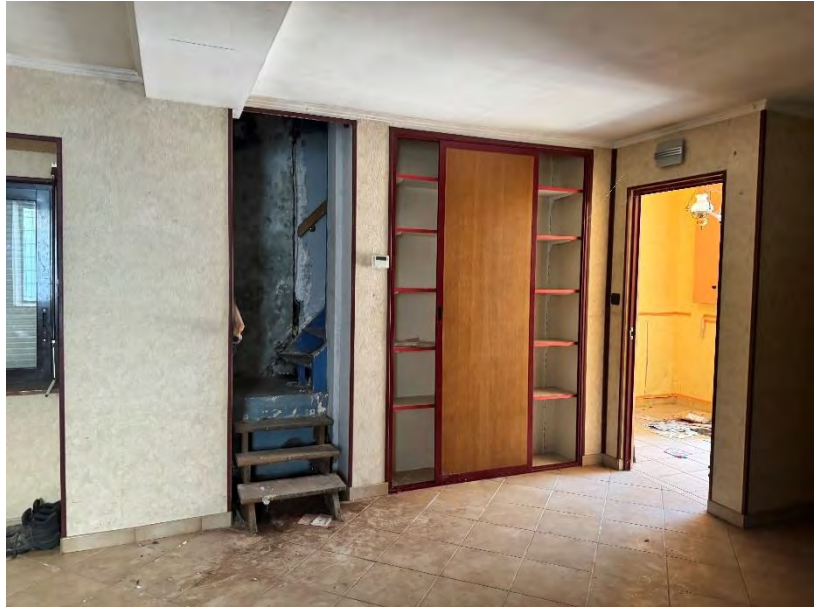
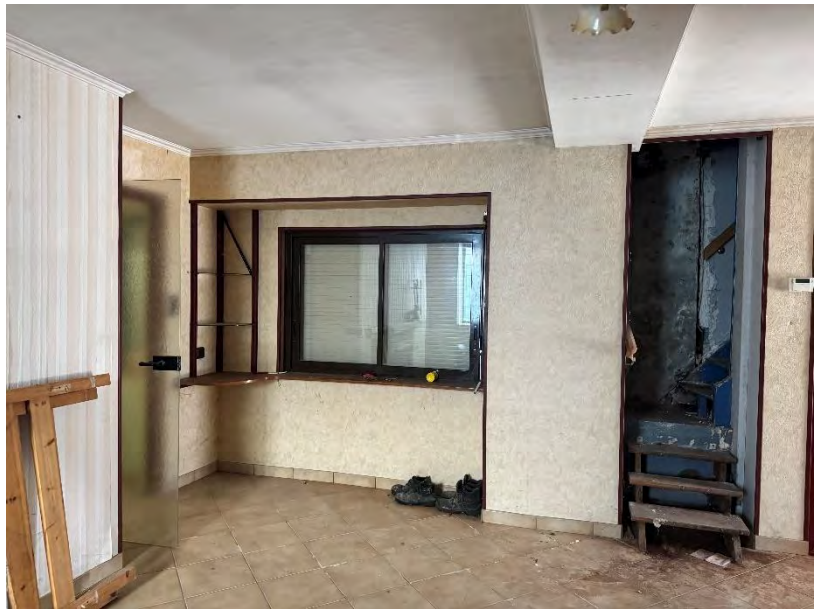
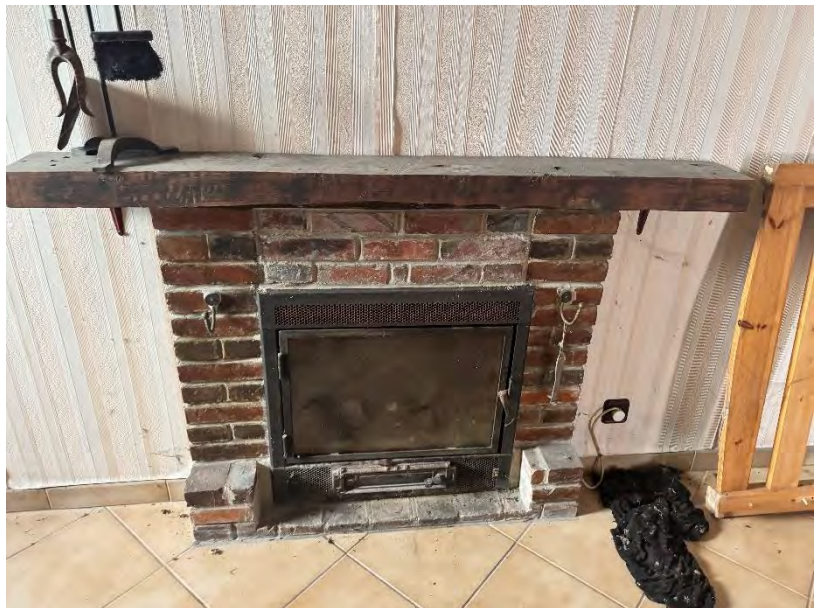
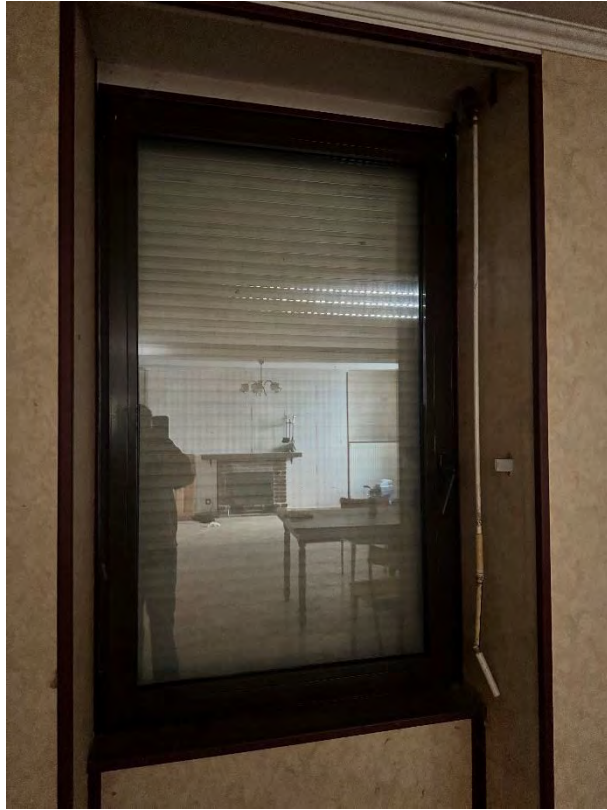
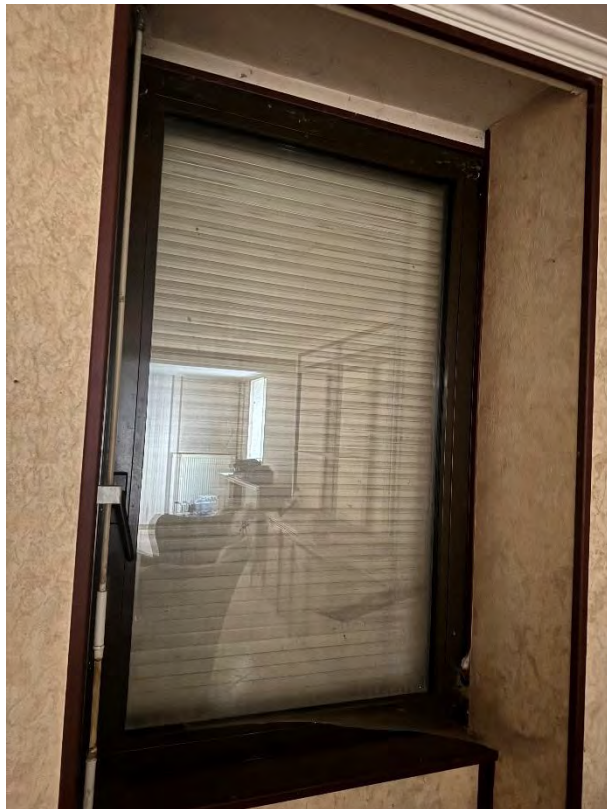
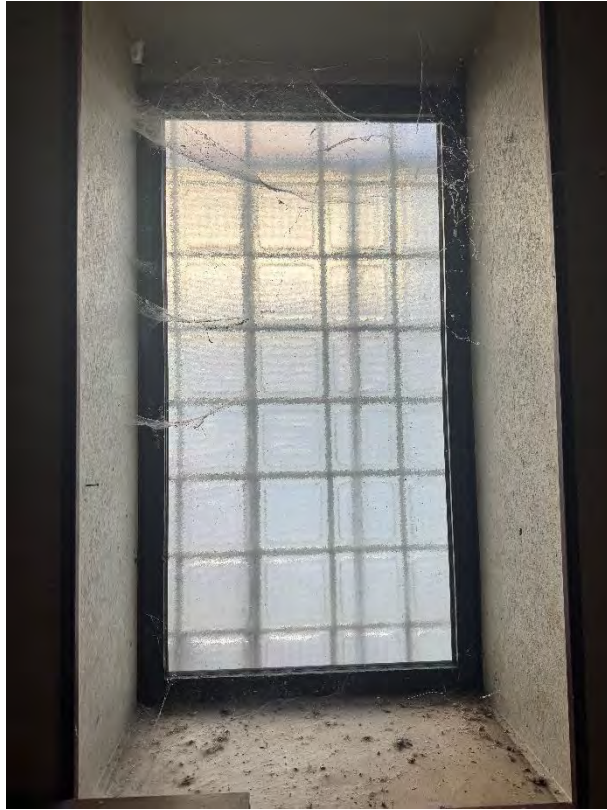
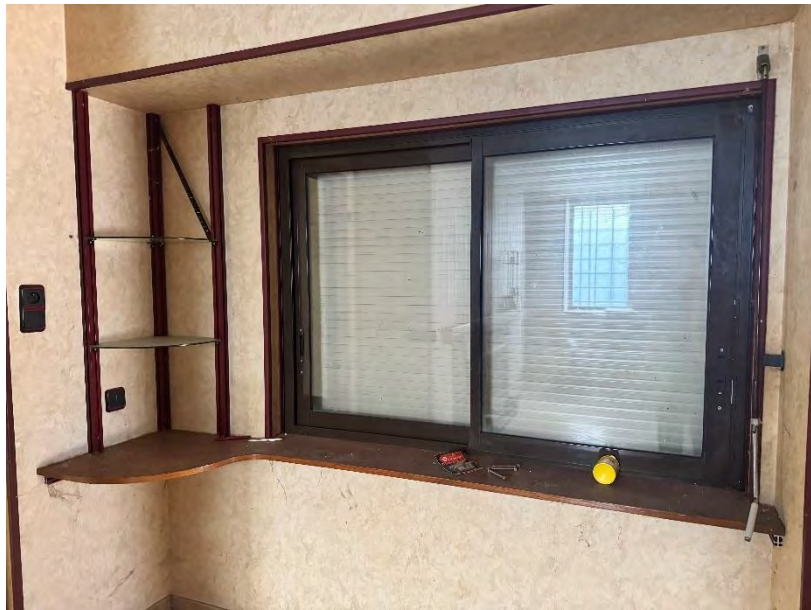
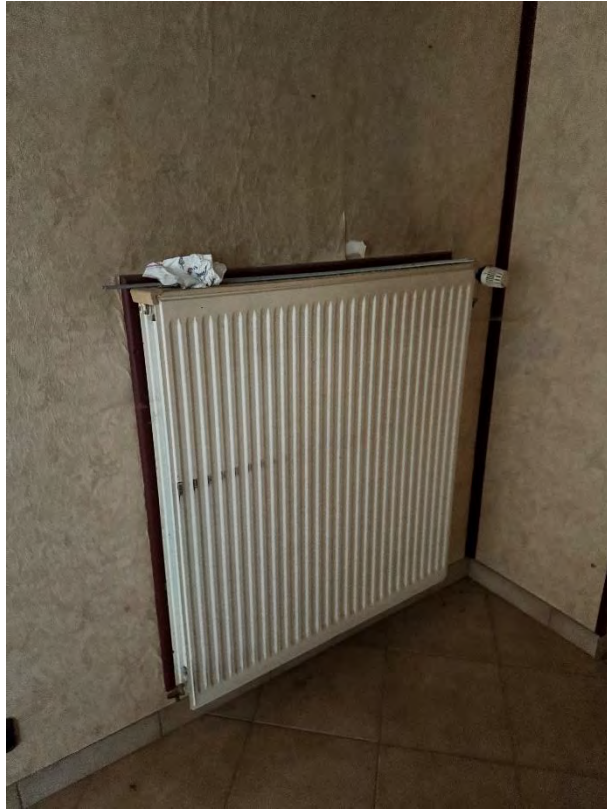
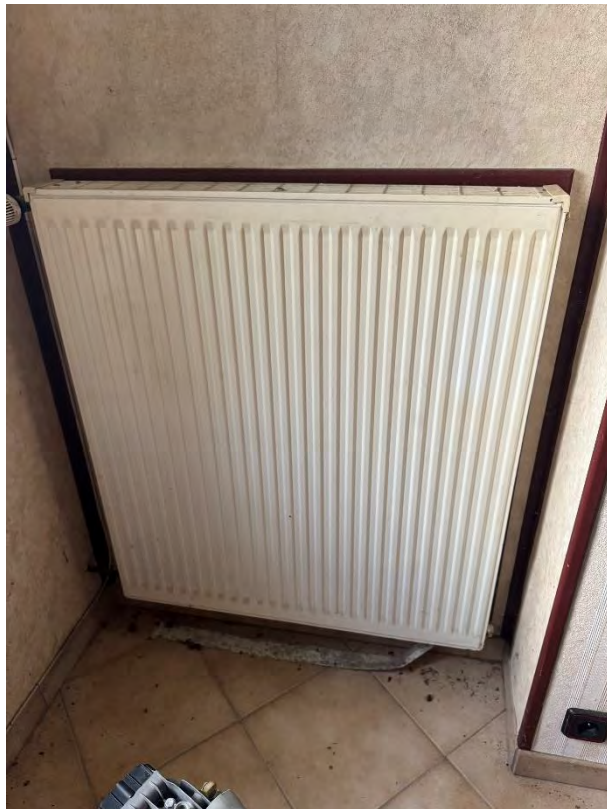
d) SALON / SEJOUR

L'accès s'effectue depuis l'entrée. Un encadrement en bois peint marque l'accès à cette pièce mais ne dispose pas de porte.

Le sol est recouvert d'un carrelage simple, ancien, défraichi, très sale. Les plinthes y sont assorties, elles sont également très poussiéreuses et encrassées.

Les murs, recouverts de papier-peint, sont globalement en mauvais état, défraichis et, par endroits, le papier-peint se décolle. Des toiles d'araignées sont ici présentes partout en grande quantité.

Le plafond est peint et des petites moulures en bois sont présente à la lisière murs/plafonds. Il est jauni et j'y relève diverses traces et taches et de nombreuses toiles d'araignées.

- Deux fenêtres simple battant, double vitrage, avec châssis en aluminium de couleur marron et volets roulants manuels à manivelle, donnant sur la rue,
- Une vitre fixe simple battant, double vitrage, avec châssis en aluminium de couleur marron, sans vis-à-vis (carreaux de verre à l'arrière),
- Une fenêtre à double battant coulissant, double vitrage, avec châssis en aluminium de couleur marron et volets roulants manuels à manivelle, donnant sur la cour.

Tous ces équipements sont sales et poussiéreux, envahis de toiles d'araignées.

L'ambiance thermique est assurée par deux radiateurs en métal peint, avec vanne thermostatique. Je relève également la présence d'un insert à bois, ancien, avec entourage en brique et tablette en bois.

L'installation électrique est vétuste et non-fonctionnelle à l'exception d'un thermostat d'ambiance à pile.

L'espace dispose, au titre des éléments d'équipement divers, d'un placard intégré avec portes coulissantes en bois et étagères menuisées à l'intérieur assortir à un ensemble mobilier situé à l'opposé de la pièce qui comprenant un ensemble de meubles de rangement et d'étagères, le tout en bois, métal et verre.
