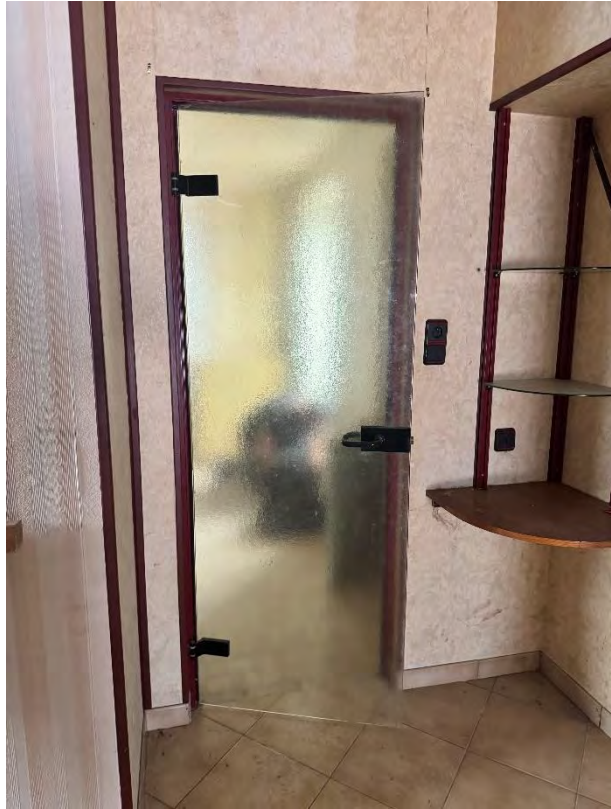
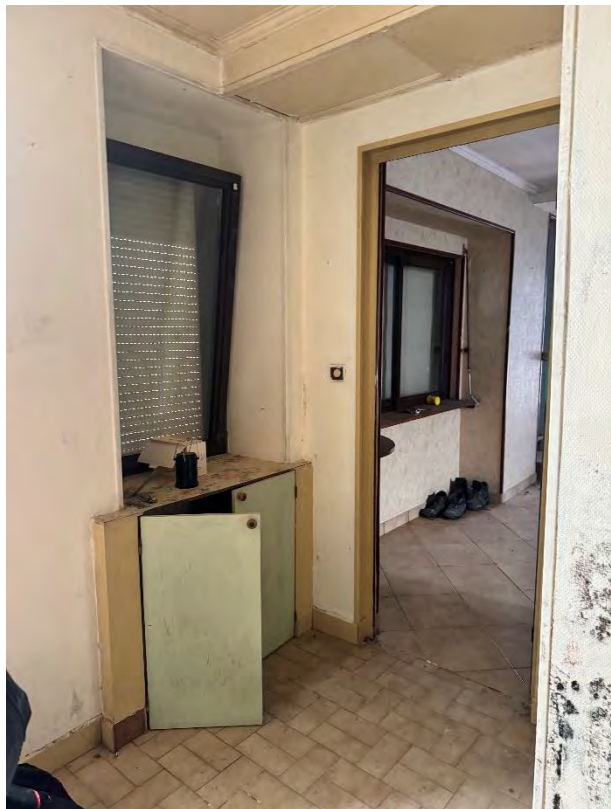
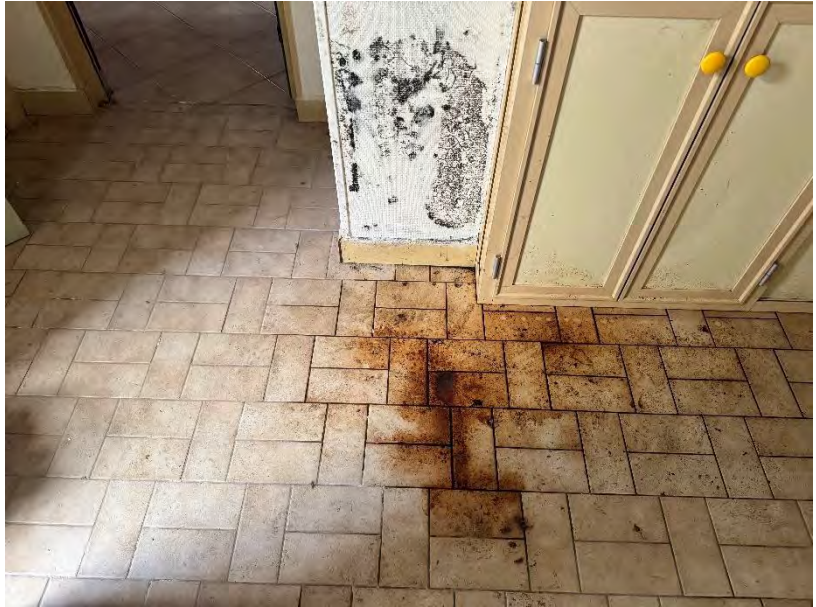
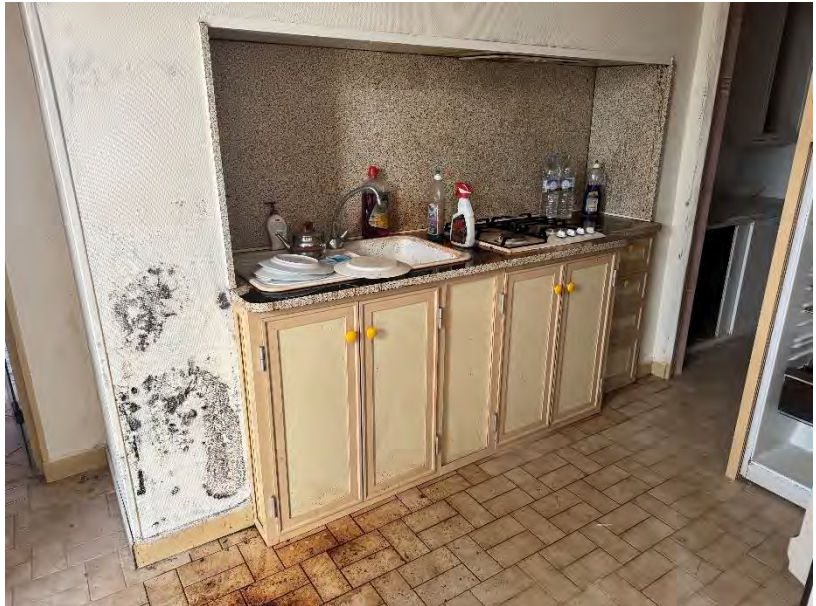
e) CUISINE

L'accès s'effectue depuis la pièce précédente au moyen d'une porte simple, entièrement en verre avec poignée en PVC, sale.

Le sol est recouvert **d'un carrelage simple à petit carreaux, ancien, défraichi, très sale et taché.**

Les plinthes sont en bois peint, elles sont abimées et très encrassées.

Les murs sont recouverts de toile de verre peinte et sont globalement en très mauvais état, défraichis et, moisis de toutes parts.

Le plafond est peint et des petites moulures en bois sont présente à la lisière murs/plafonds. Il est particulièrement jauni et j'y relève de multiples taches.

L'éclairage naturel de la pièce est assuré par une fenêtre simple battant, double vitrage, avec châssis en aluminium de couleur marron et volet roulant manuel à manivelle, donnant sur la cour.

L'ambiance thermique est assurée un radiateur en fonte ancien avec vanne thermostatique très sale et jauni.

L'installation électrique est vétuste et non-fonctionnelle.

- D'un ensemble de meubles intégrés de cuisine assortis, en mélaminé, vieillots, sale et défraichis globalement en état moyen,
- **D'un évier en résine avec mélangeur en inox, très sales,**
- **D'une place de cuisson quatre feux à gaz « De Dietrich » très sale,**
- **D'une hotte aspirante ancienne et très sale,**
- **D'un réfrigérateur intégré, ancien,**
- **D'un four intégré « ARTHUR MARTIN Electrolux » relativement ancien.**

Tous ces équipements électriques n'ont pas pu être vérifiés.
