2) Studio – 1<sup>er</sup> étage – porte droite

### 3) Studio – 1<sup>er</sup> étage – porte gauche

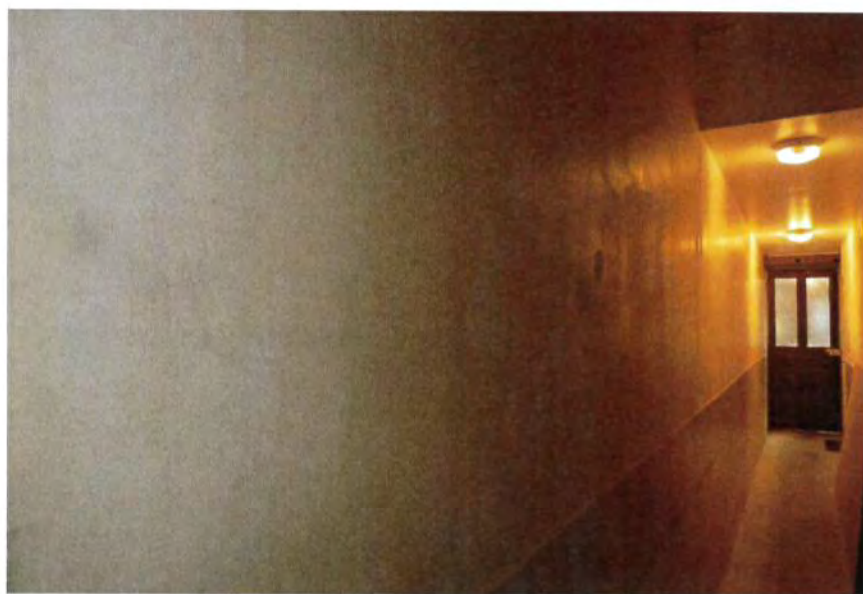
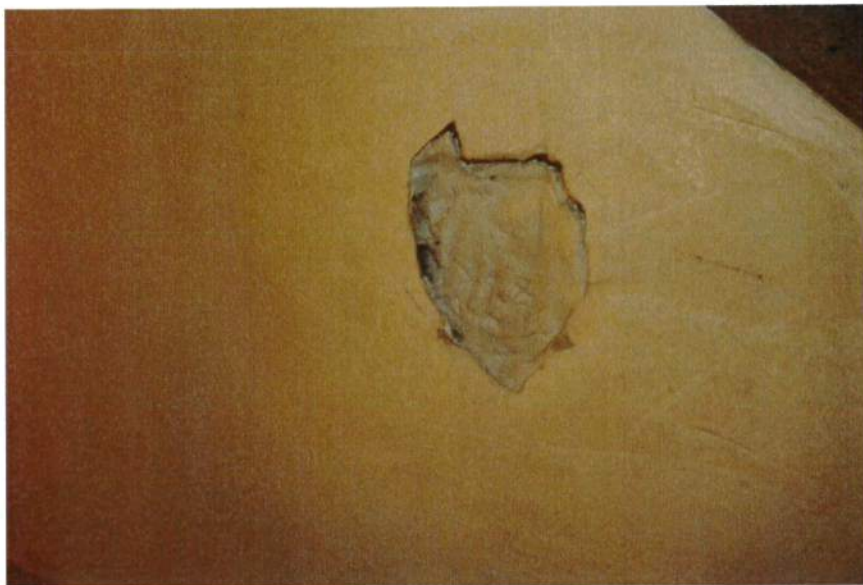
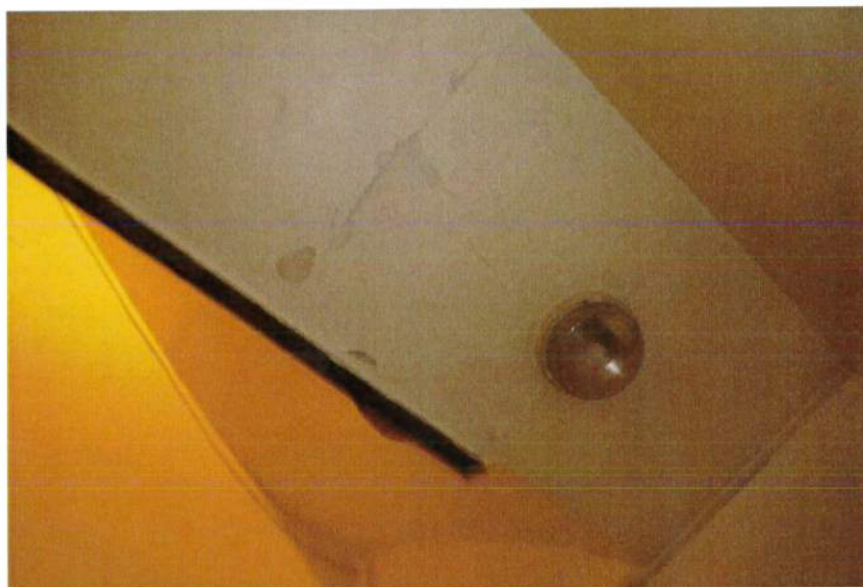
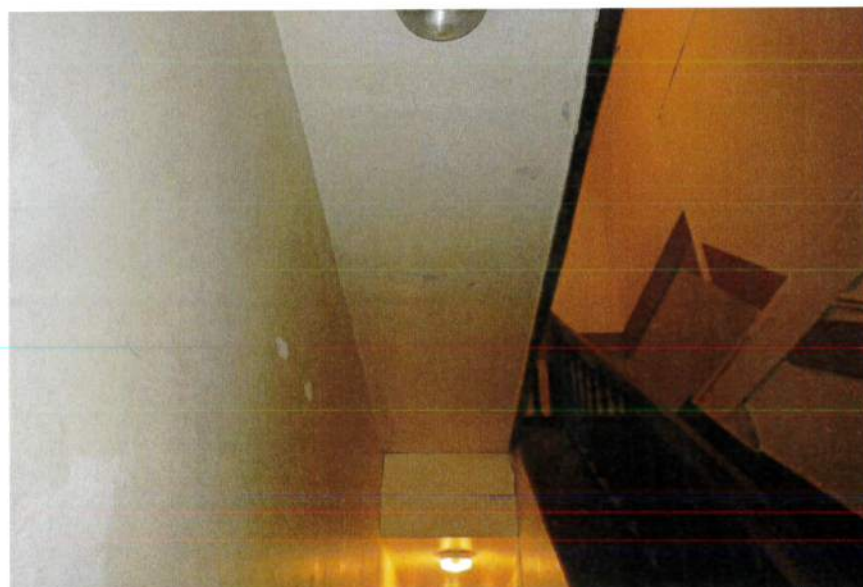
On accède à l'étage supérieur au moyen d'un escalier en bois vernis équipé d'une rampe de sécurité assortie. Cet escalier est de constitution ancienne. Le vernis qui recouvre les marches est usé et laisse apparaître, partout, le bois brut en dessous.

Les murs de la cage d'escalier sont peints. Globalement, ils sont en mauvais état. La peinture est encrassée, usée et défraîchie, à refaire. J'y relève également plusieurs impacts. En partie centrale, ils accueillent une frisette en bois.

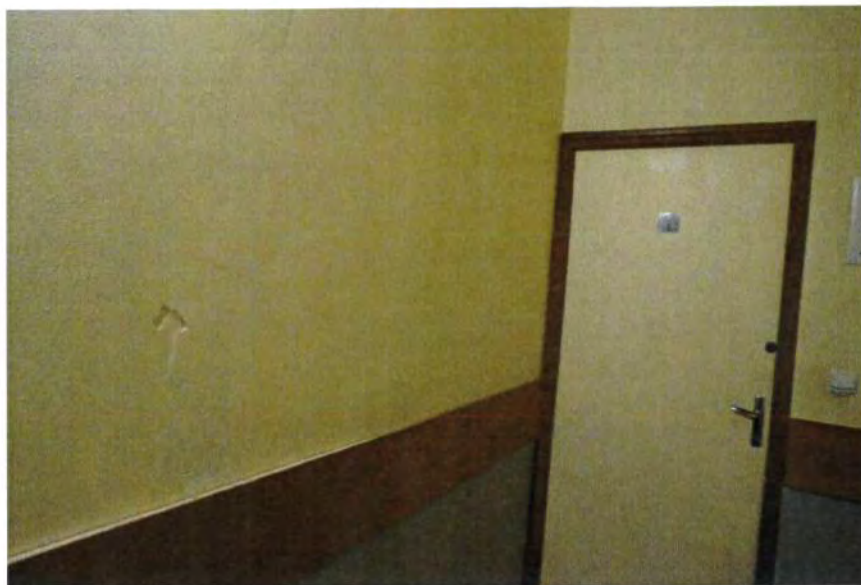
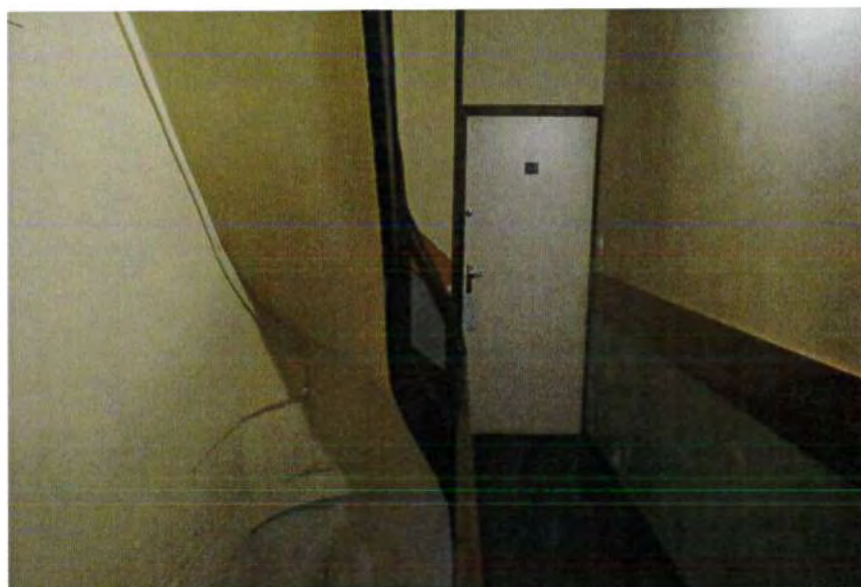
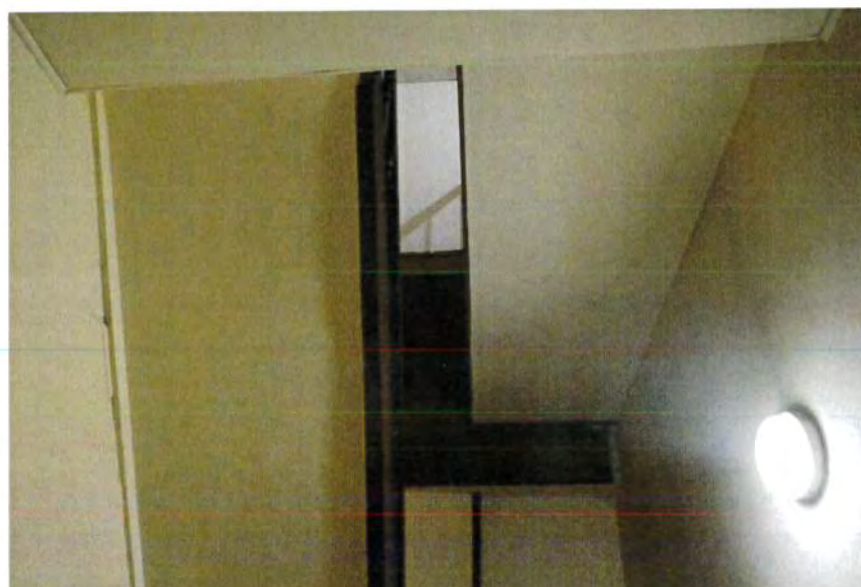
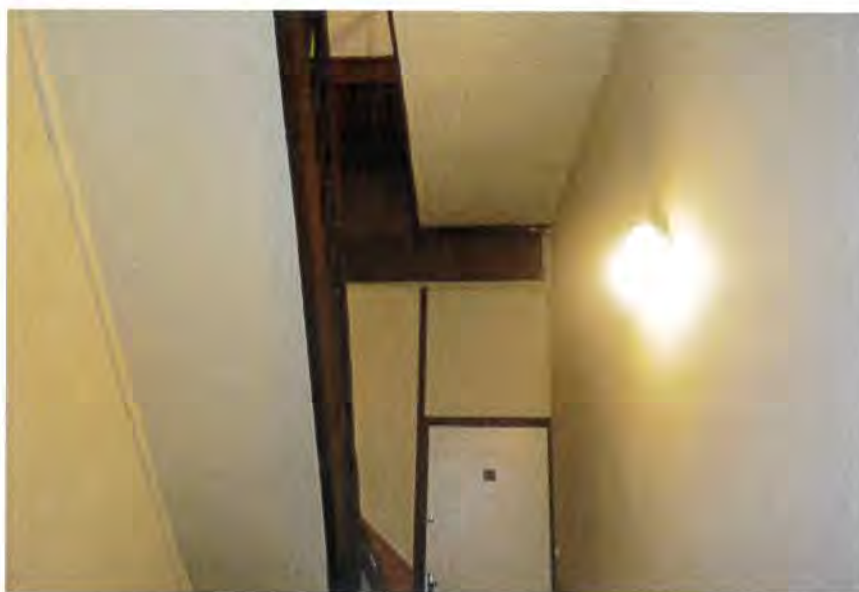
Un nouvel escalier permet, enfin, de desservir le 2<sup>ème</sup> étage de l'immeuble. Il est identique au précédent. Les murs de la cage de cet escalier sont peints et comportent une frisée centrale en bois. Ils sont en meilleur état que ceux du précédent mais présentent néanmoins quelques légères traces et quelques impacts.

Le sol est recouvert de dalles thermocollantes en mauvais état, très impactées, fissurées et abimées de toutes parts.

Les murs comportent des plinthes carrelées. Ils sont peints et accueillent une frisée centrale en bois. J'y relève là encore, de nombreux impacts, de nombreuses irrégularités et traces.

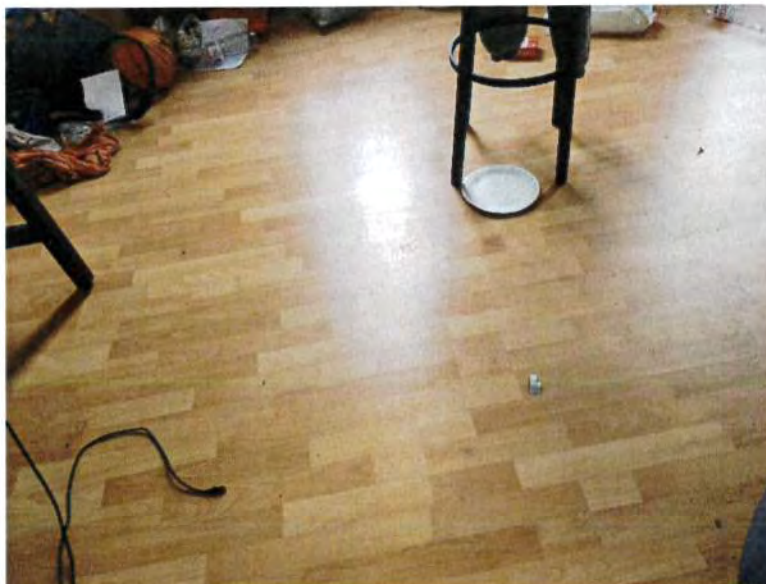
J'y accède depuis le palier du 1<sup>er</sup> étage. L'accès s'effectue au moyen d'une porte battante, simple, pleine, peinte équipée d'une poignée métallique, d'une serrure et d'un verrou. La peinture qui la recouvre présente de nombreuses taches et traces.

Les différents revêtements, notamment les revêtements de sol de la salle d'eau et de la mezzanine sont vétustes et en mauvais état général. Il en va de même des équipements de salle de bain manifestement anciens.

Globalement, cet appartement n'est pas en bon état d'usage et d'entretien.
