# PROCES VERBAL DESCRIPTIF

LE 06.12.2023

-Une maison à usage d'habitation située commune de ROMILLY SUR SEINE 10100, 254 rue Gabriel Péri comprenant :

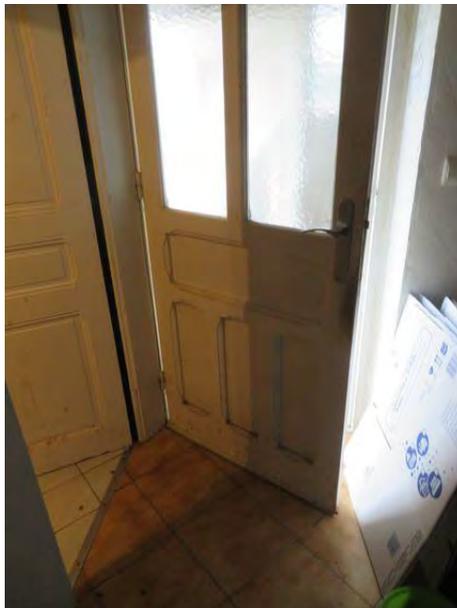
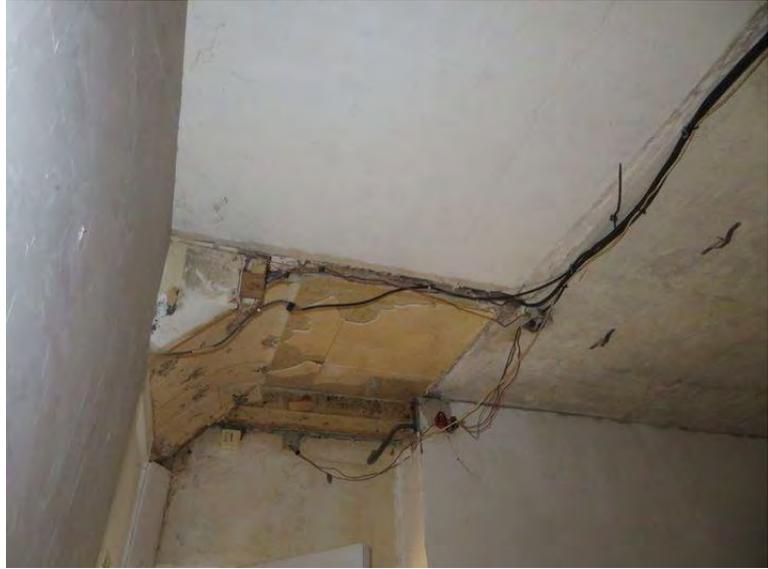
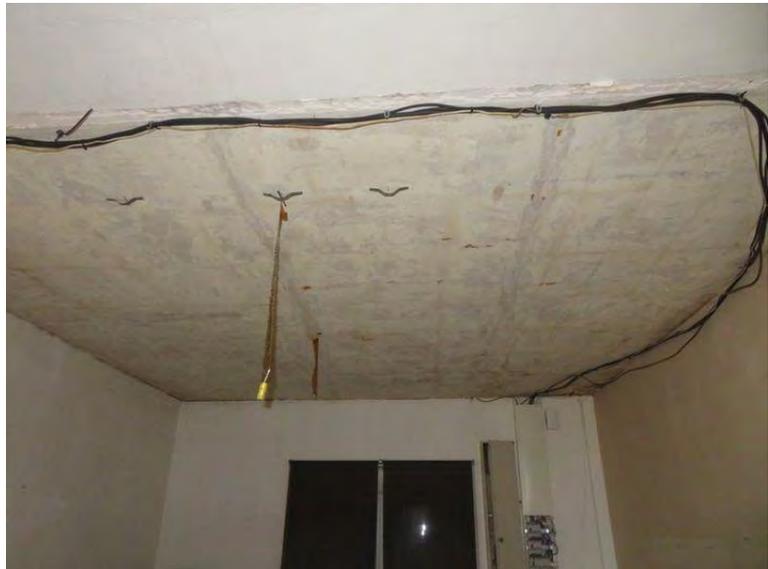
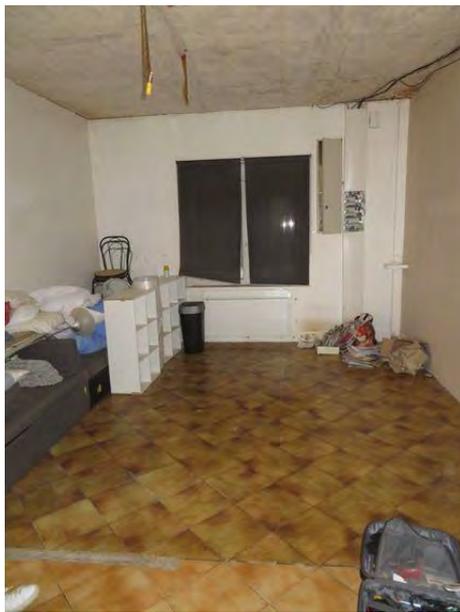
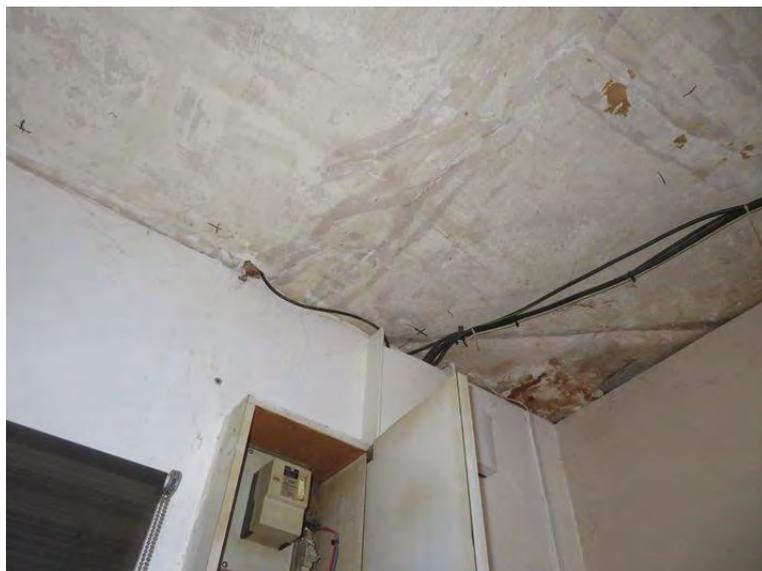
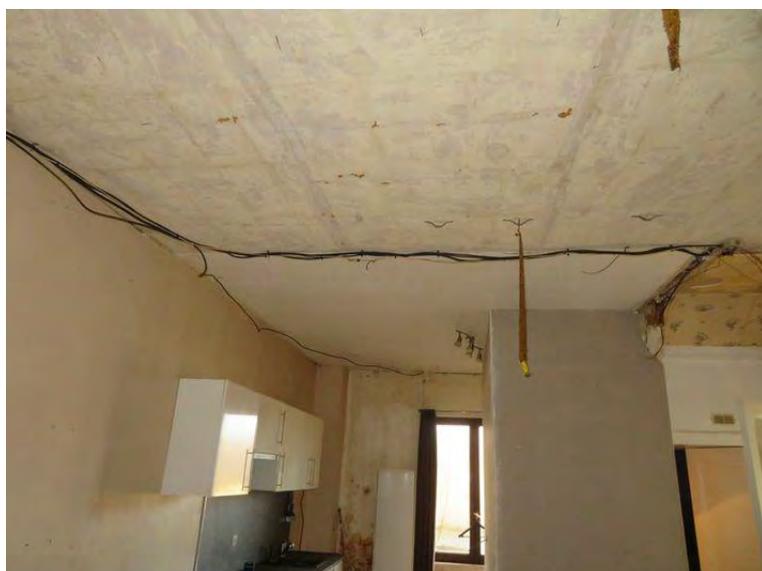
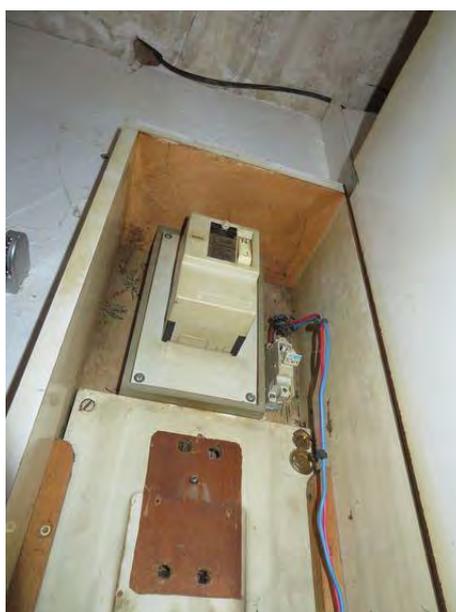
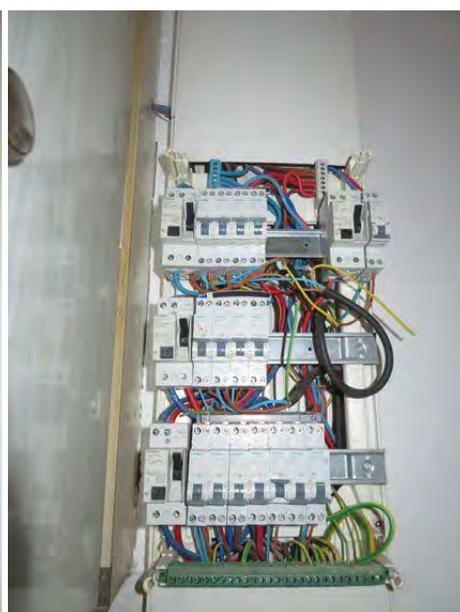
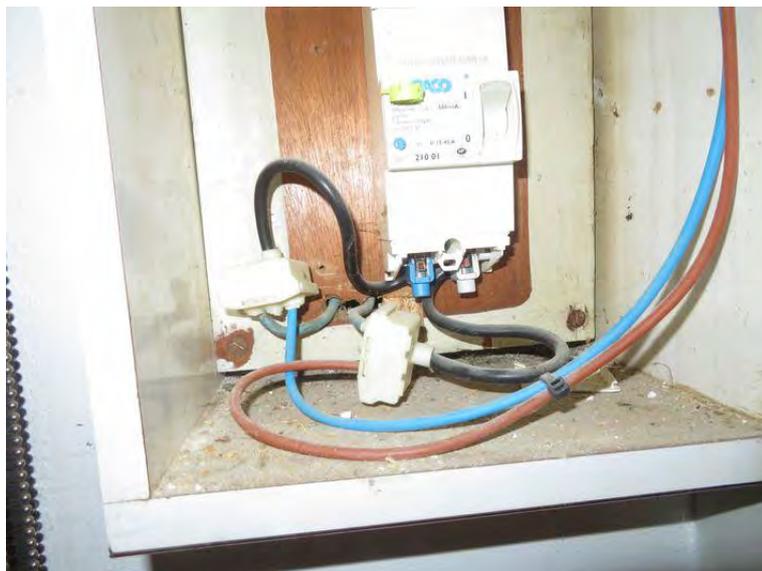
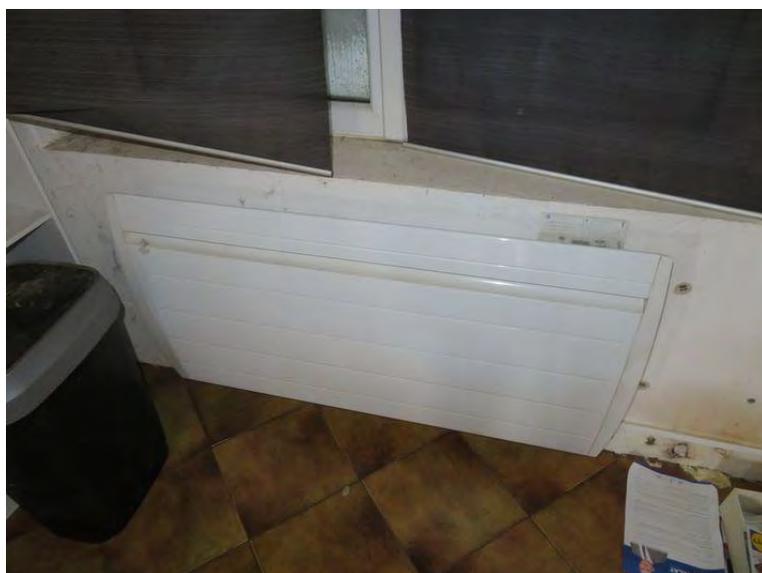
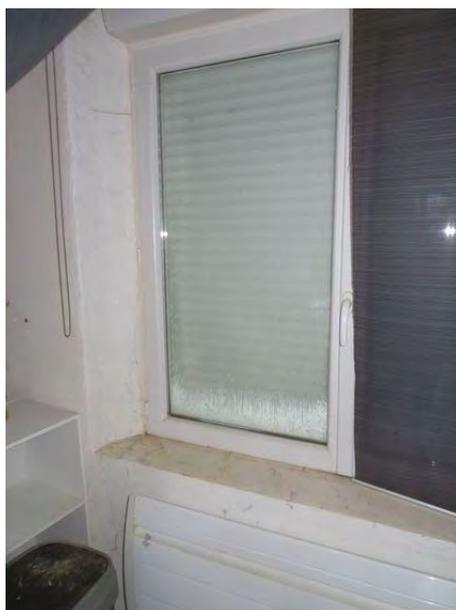
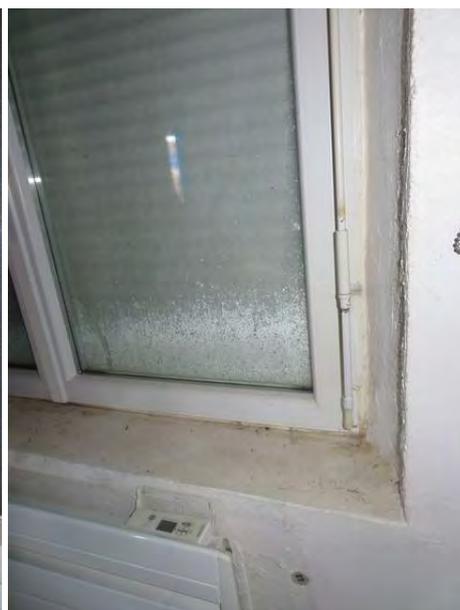
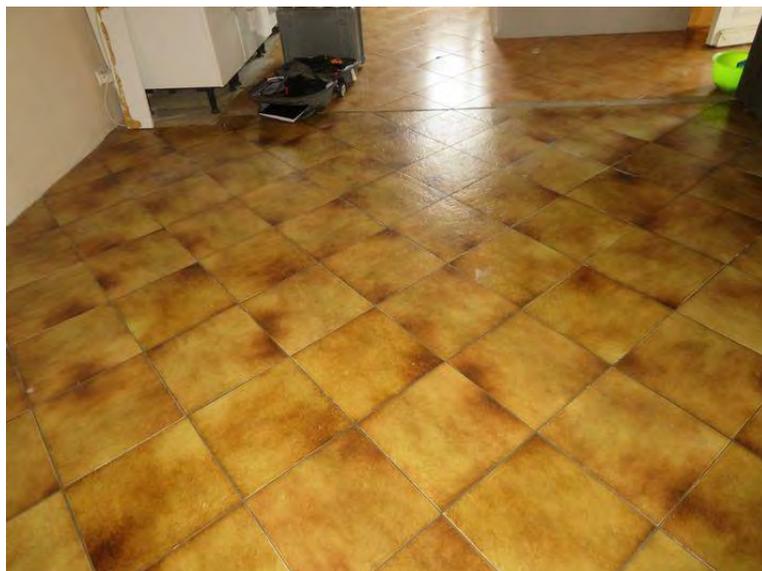
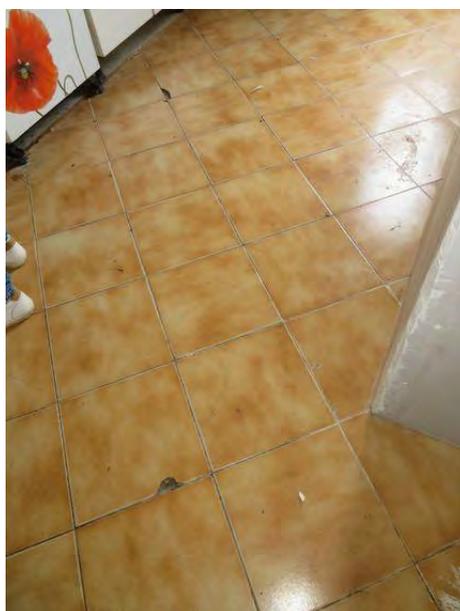
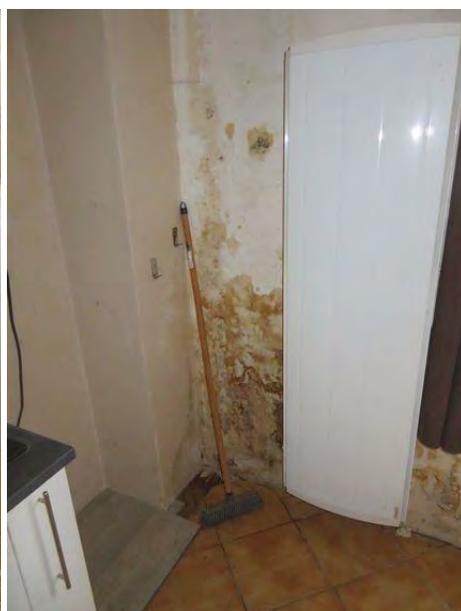
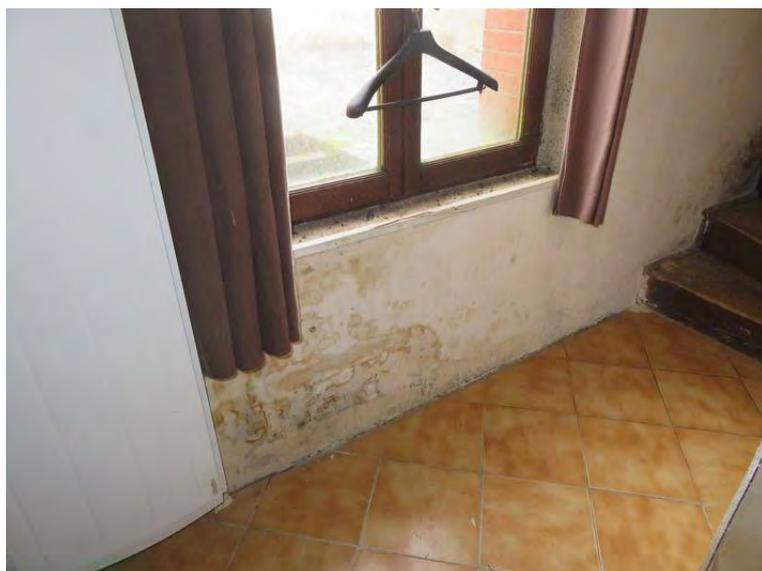
### 3)SEJOUR / CUISINE :

**Des traces d'anciennes cloisons** au sol et au plafond sont visibles.

**Le plafond est à l'état brut en sous- face, plâtre sur lattes.**

Les murs sont en partie isolés avec placoplâtre peint et pour autre partie notamment côté arrière **sans isolation avec traces de moisissure et traces d'infiltration.**

Il existe deux trous dans deux carrelages.

**Côté arrière présence d'une fenêtre en bois simple vitrage donnant sur le plancher qui correspond manifestement au plafond du garage en panneaux de bois qui sont fortement dégradés par les intempéries puisque ce plancher n'est pas couvert par un toit.** Les parpaings sont cassés à plusieurs endroits sur les côtés.

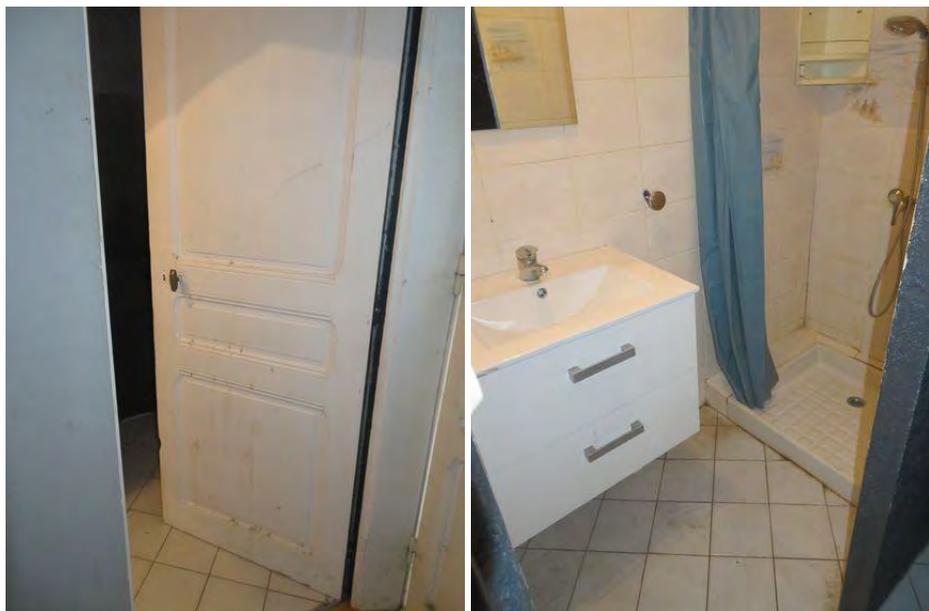
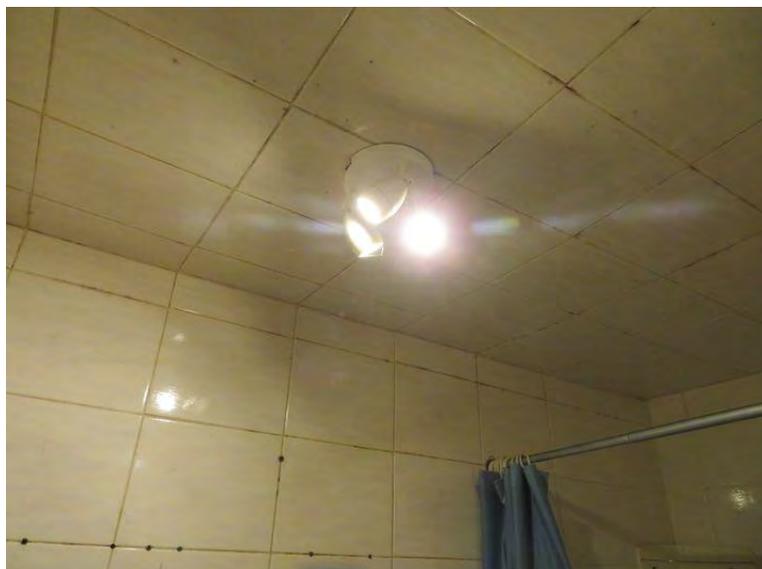
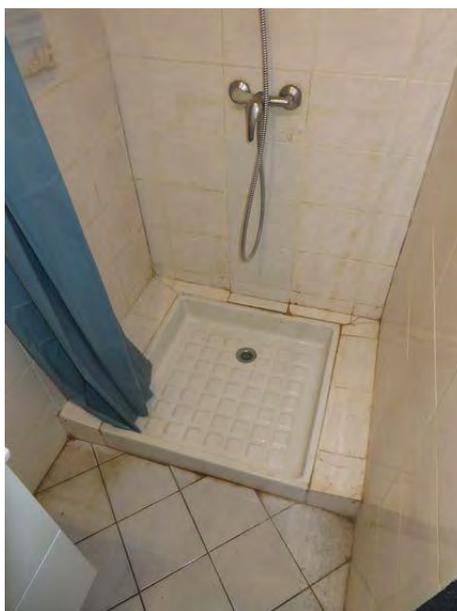
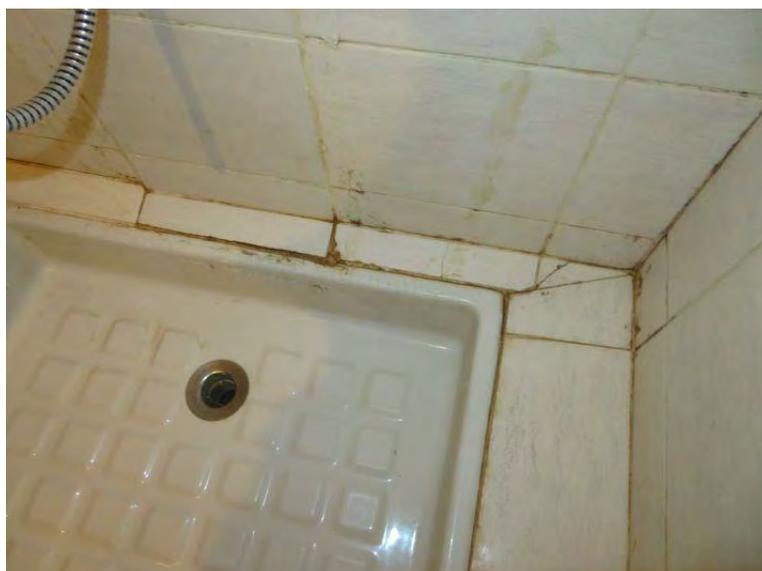
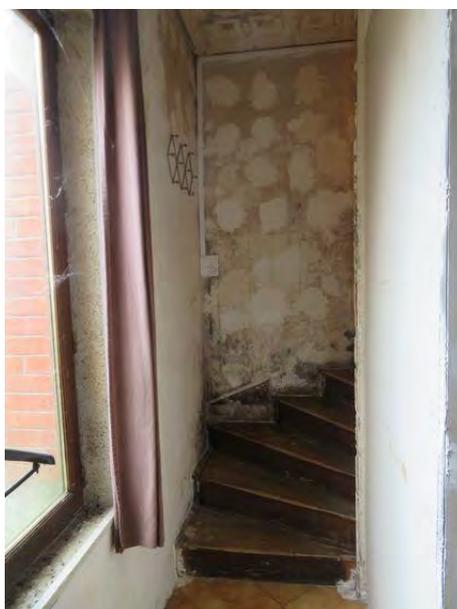
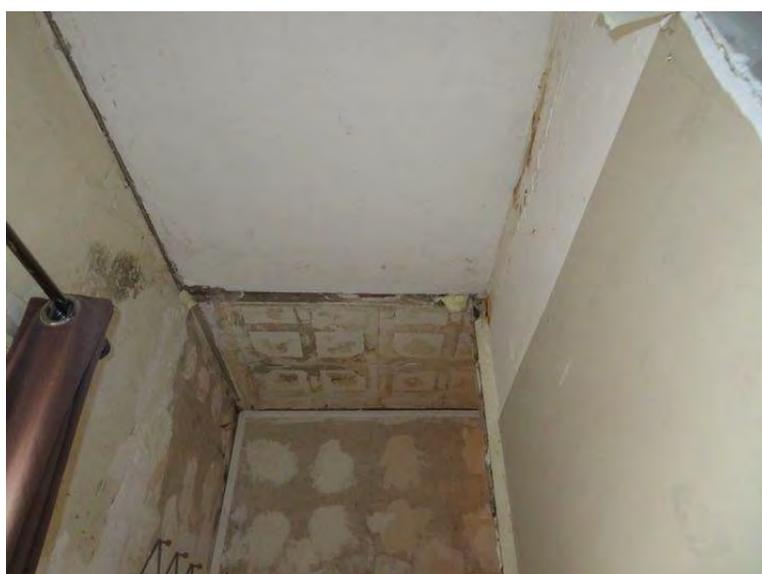
#### 4) SANITAIRES :

**Il existe une petite fenêtre en bois vétuste donnant sur l'extérieur, protégée par un volet en bois cassé.**

Il existe un receveur de douche dont les faïences qui recouvrent une partie sont fissurées.

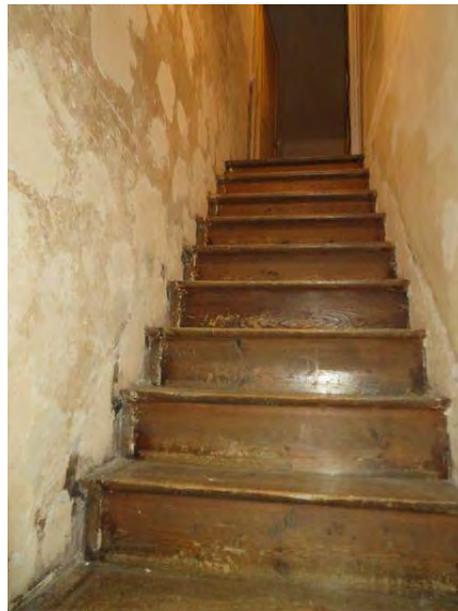
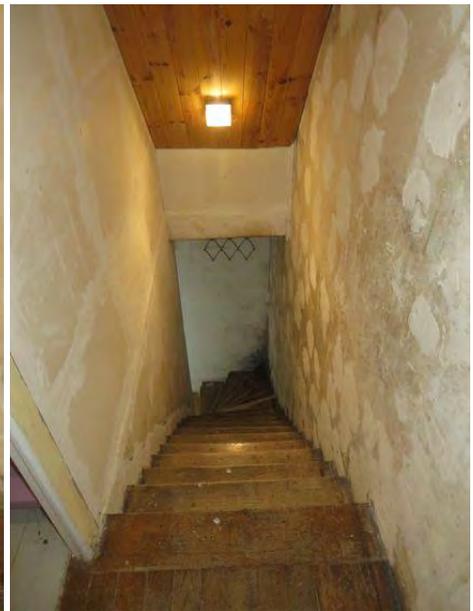
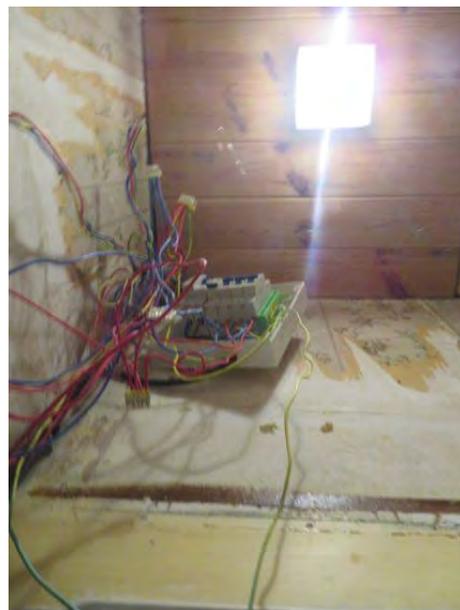
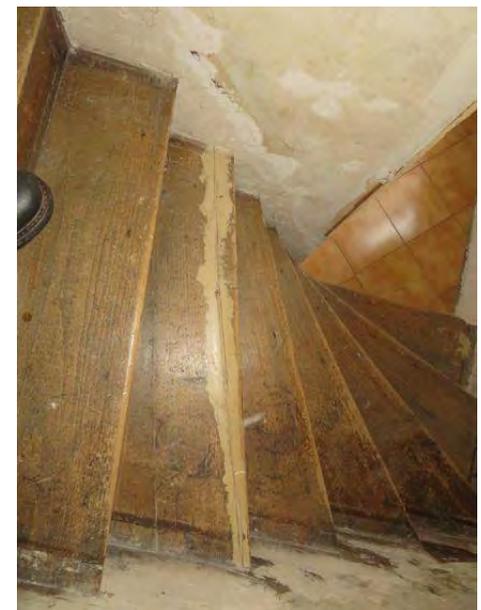
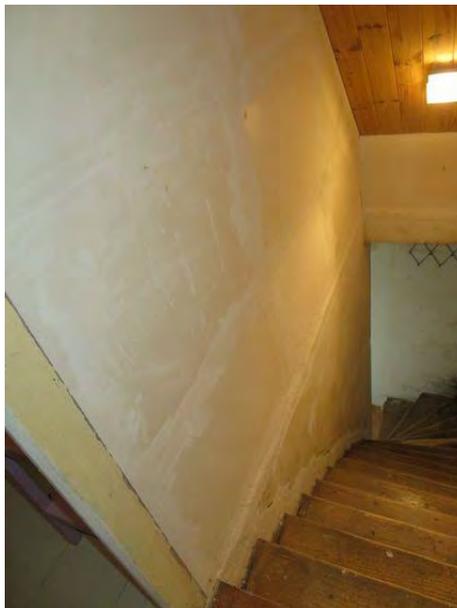
## ETAGE :

Les murs sont en plâtre à l'état brut avec traces de moisissures en partie basse à l'état brut pour le restant.

Il existe un éclairage, une prise de courant, un interrupteur, un boîtier électrique avec disjoncteur en partie haute, celui-ci n'est pas protégé et n'est pas fermé.

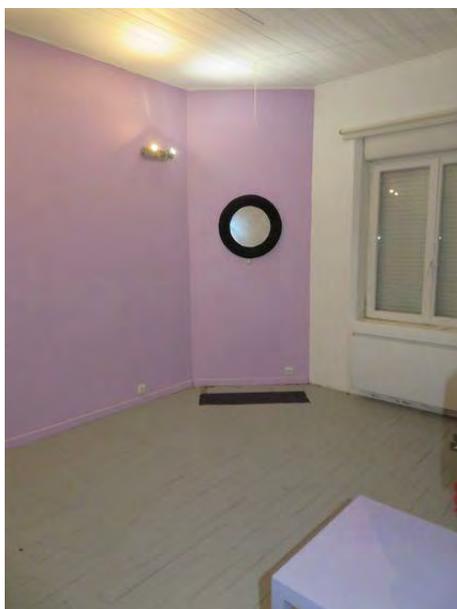
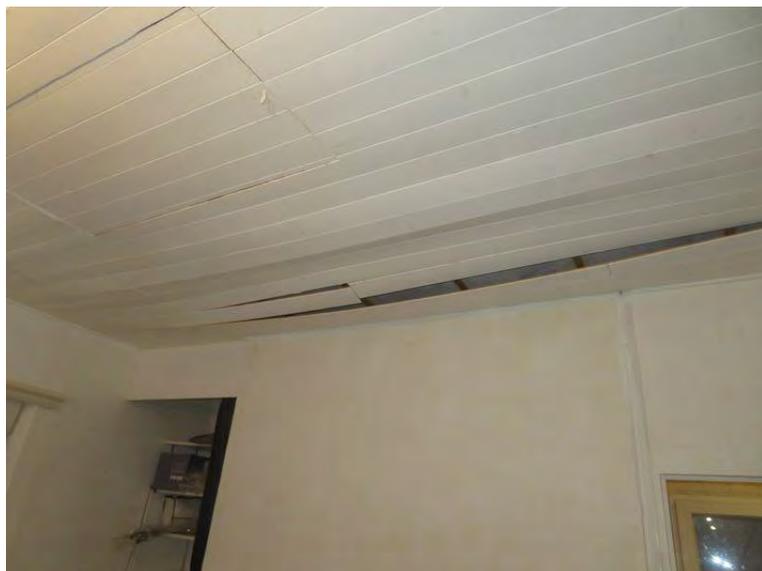
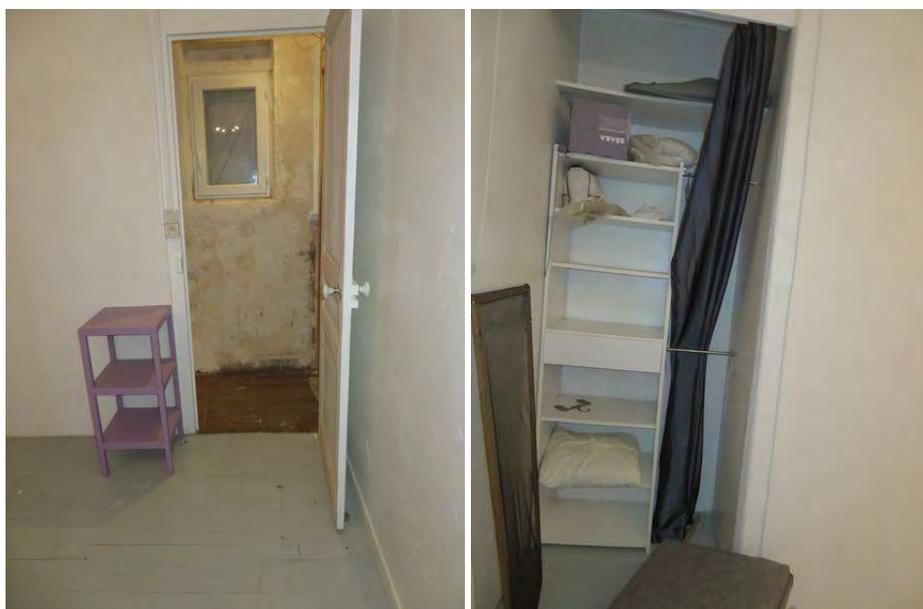
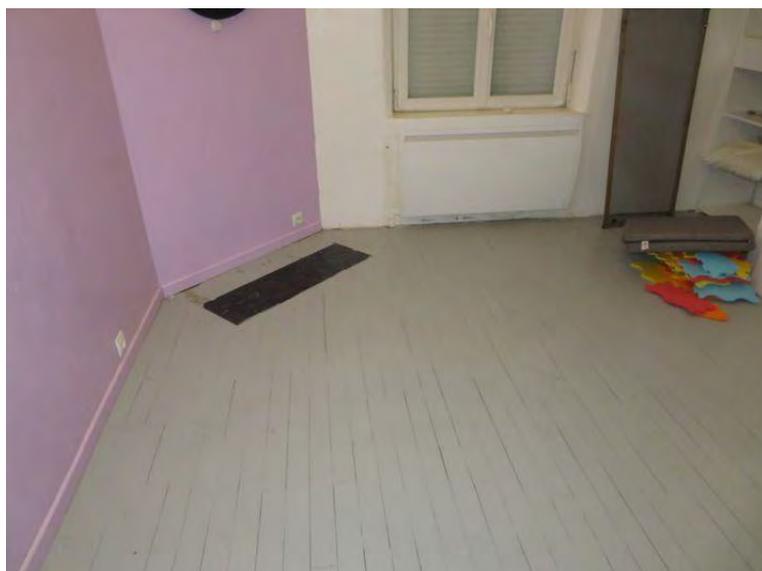
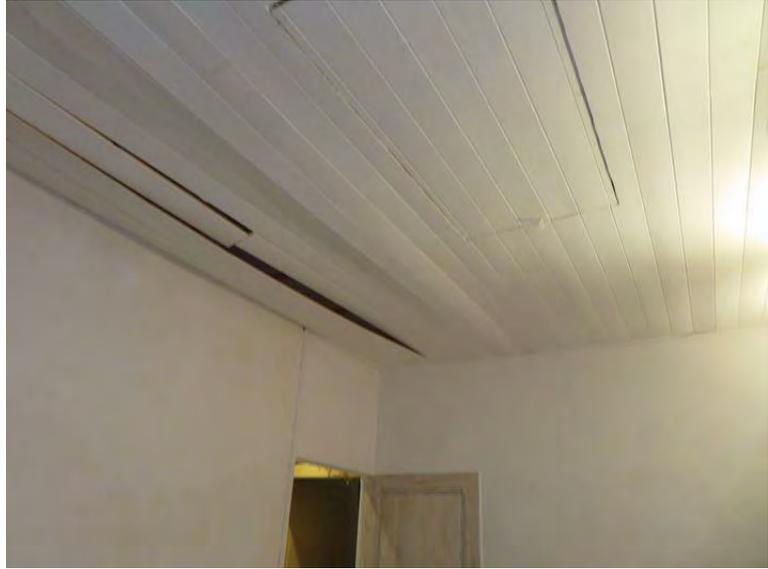
### 1)CHAMBRE N°1 :

Il existe du lambris au plafond se détachant.

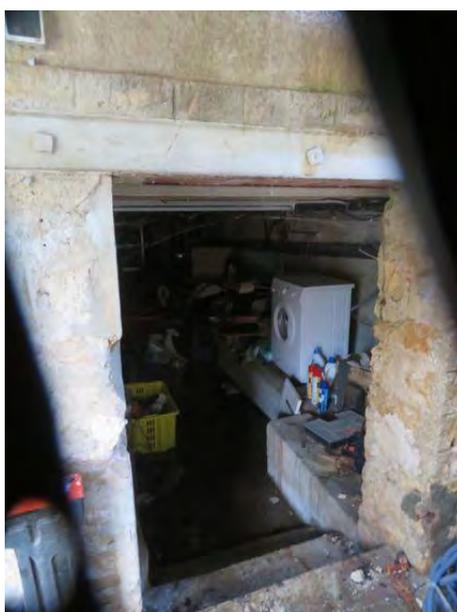
## 2)CAVE :

Je constate la présence d'eau stagnante sur le sol.

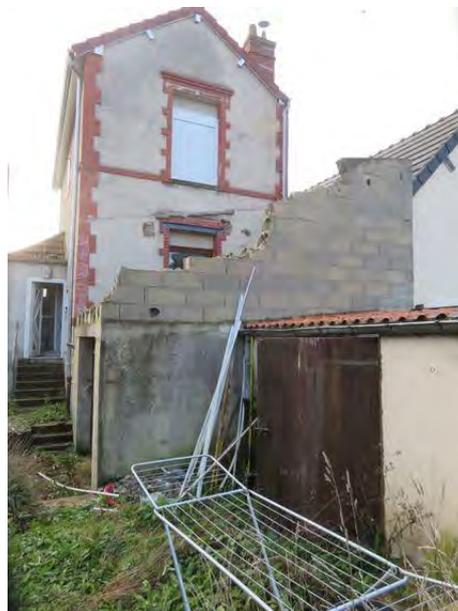
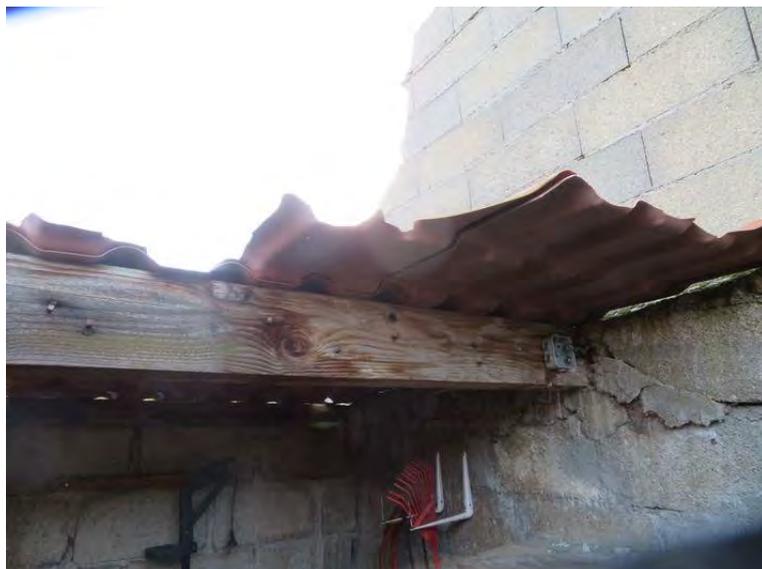
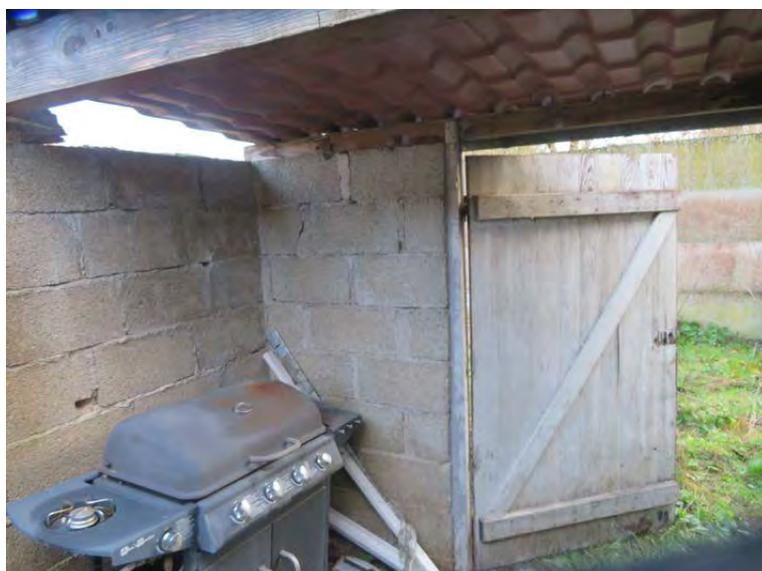
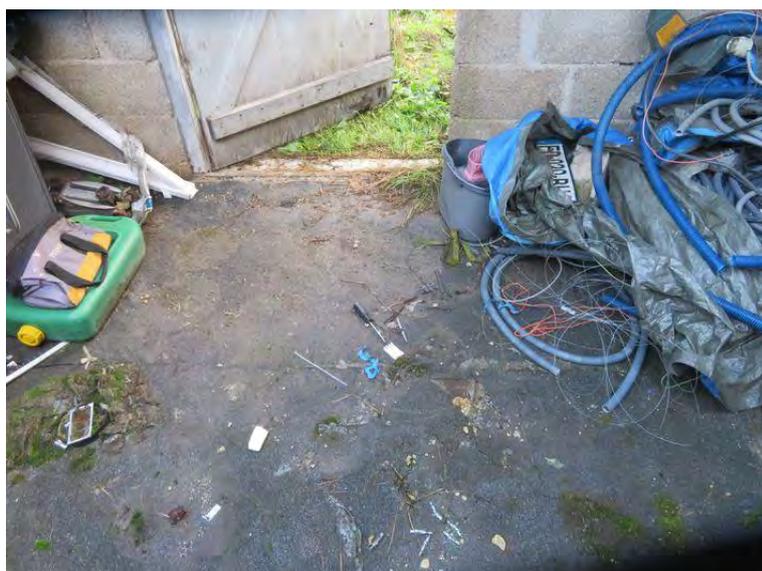
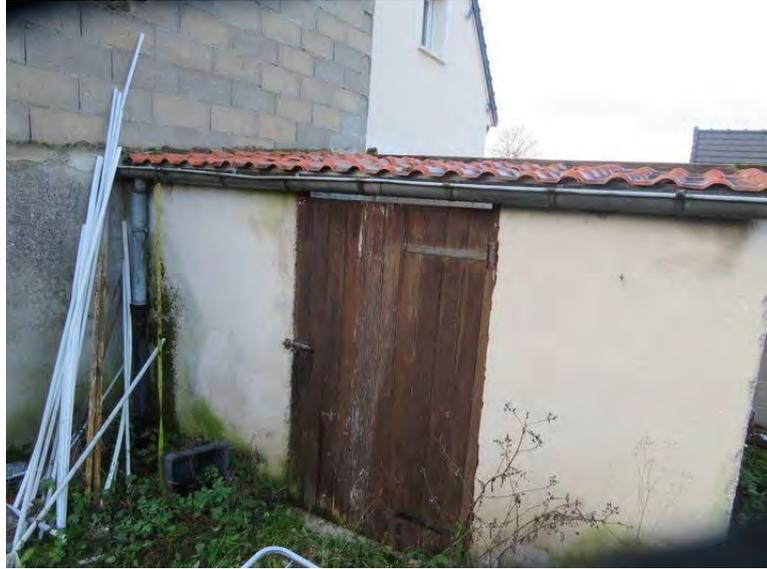
### 3)PETIT CABANON :

Le toit est pour partie démonté, il était en shingle.

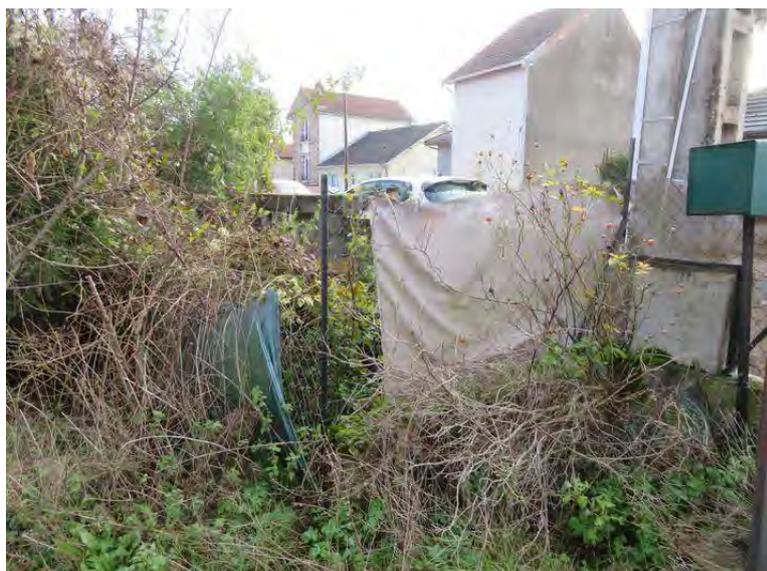
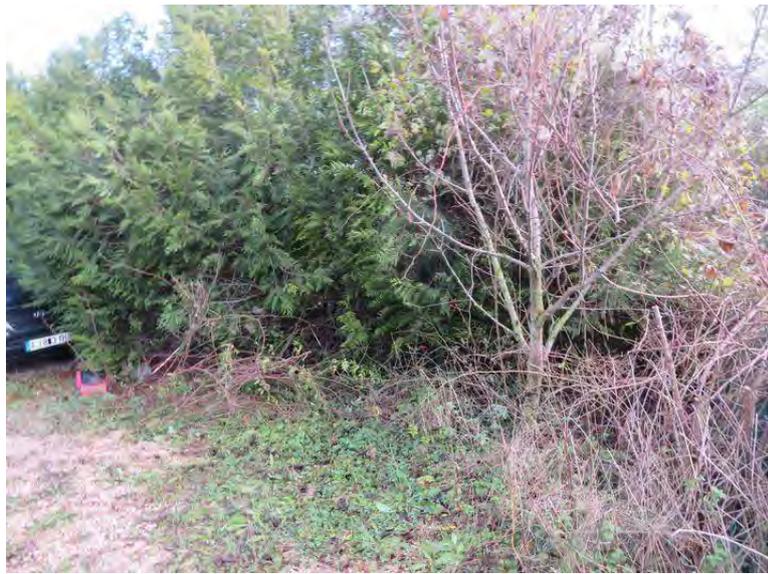
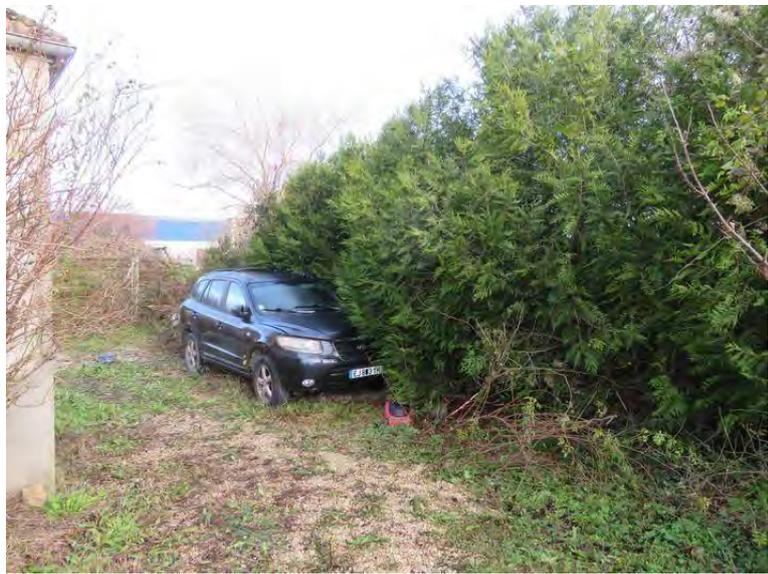
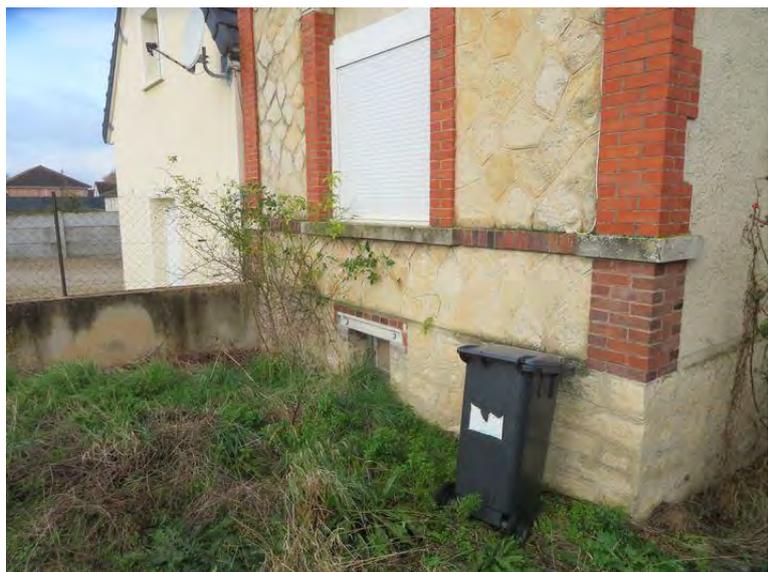
Au niveau de la propriété se trouve une haie de thuyas qui n'a pas été taillée manifestement depuis plusieurs mois qui donne à l'extrémité de cette parcelle AT 452.

Sur l'arrière, je constate la présence d'une clôture en palplanche et d'une partie avec un mixte de grillage et de palplanche, le tout dans un état très moyen.
