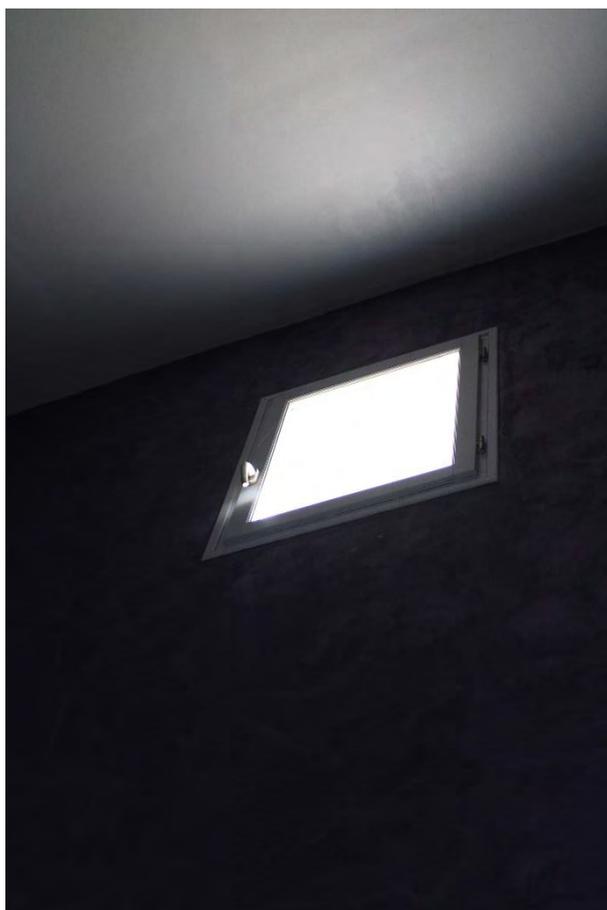
2) PALIER

Le sol est recouvert d'un revêtement stratifié imitation parquet. Par endroits, certaines de ses lames sont décalées de sorte qu'il existe un écart entre elles. Les plinthes en stratifié sont assorties au sol.

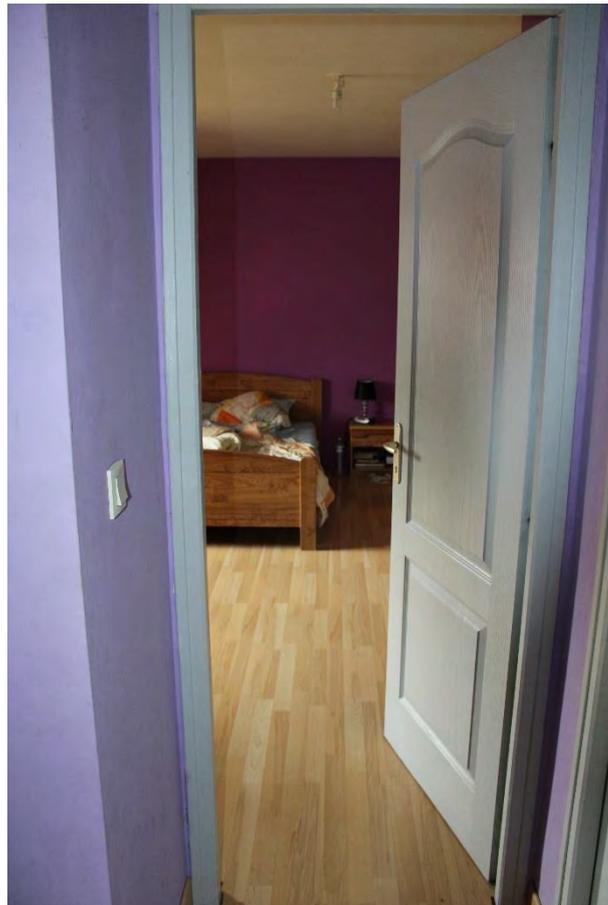
3) CHAMBRE 1

Le sol est ici recouvert du même revêtement stratifié que le palier. Là encore, je note qu'il existe, par endroits, un sillon entre certaines lames qui le composent.

Les murs sont peints. J'y relève quelques taches et quelques légers impacts. Le plafond est également, peint.

Le mur et le plafond portent à un emplacement localisé au-dessus de la porte une auréole et des cloques. Le plafond est ici partiellement recouvert d'adhésif. Mon interlocutrice me fait savoir qu'il s'agit là des conséquences d'un ancien dégât des eaux dont la cause a pu être résolue et traitée et que cette installation de fortune est destinée à éviter la chute de plâtre dans l'attente d'une réparation.

Elle m'informe qu'à sa connaissance le bien ne fait l'objet d'aucune malfaçon mais me précise avoir subi trois dégâts des eaux comme en témoignent les stigmates ci-dessus plus amplement décrites notamment dans la buanderie, dans la chambre de l'étage et dans le WC de l'étage. Néanmoins, d'après elle, les origines de ces fuites ont été trouvées et solutionnées. Elle me rappelle qu'un sinistre est encore en cours pour l'impact sur la porte-fenêtre du séjour et m'assure que la réfection doit intervenir prochainement.

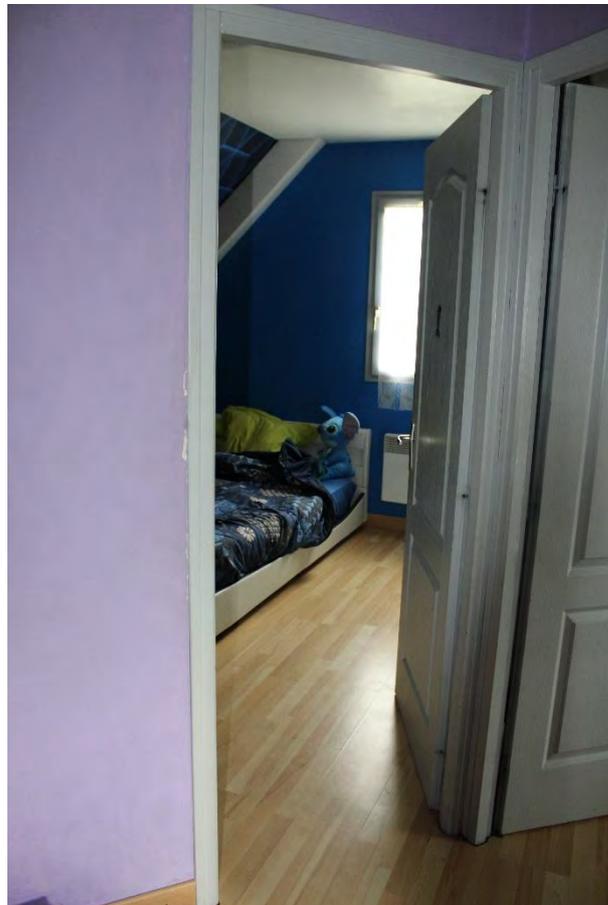
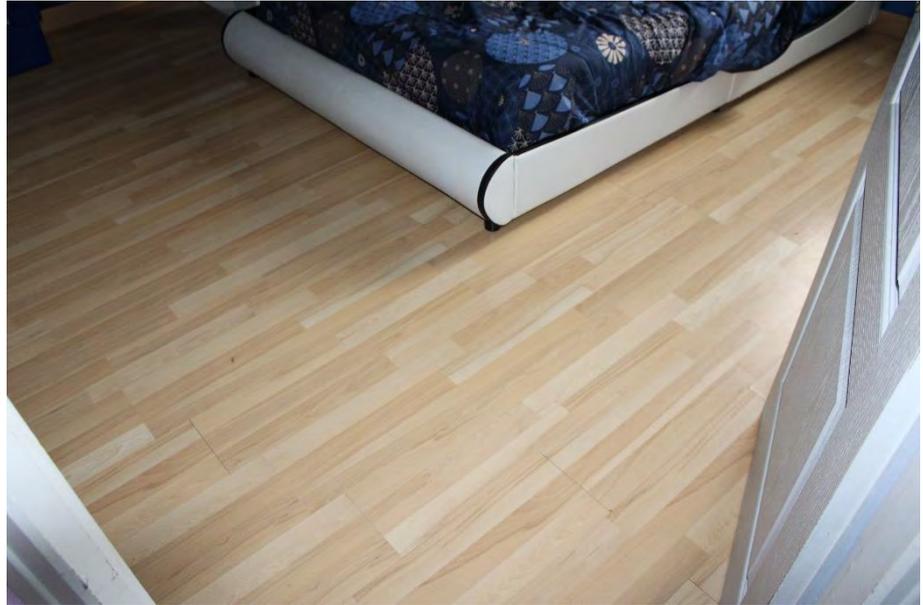
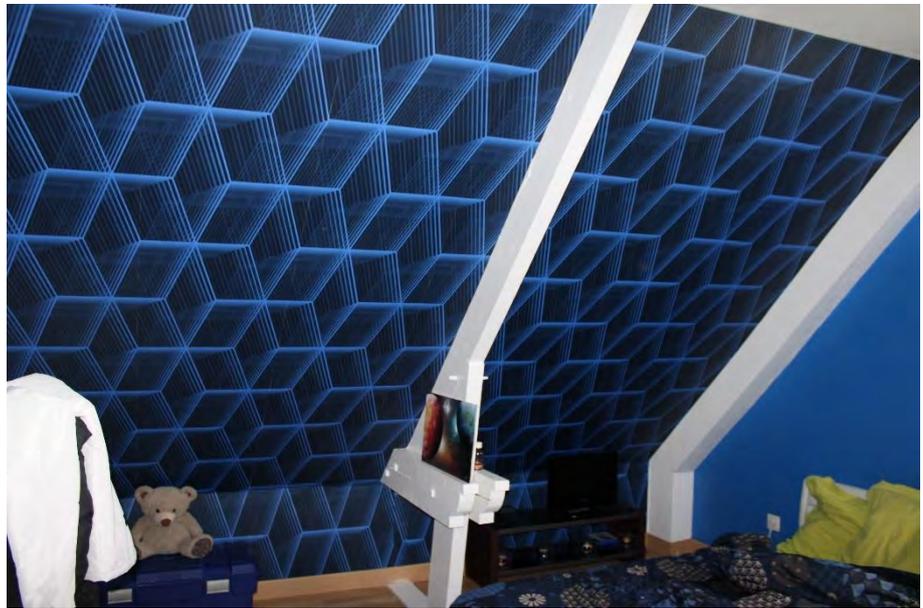
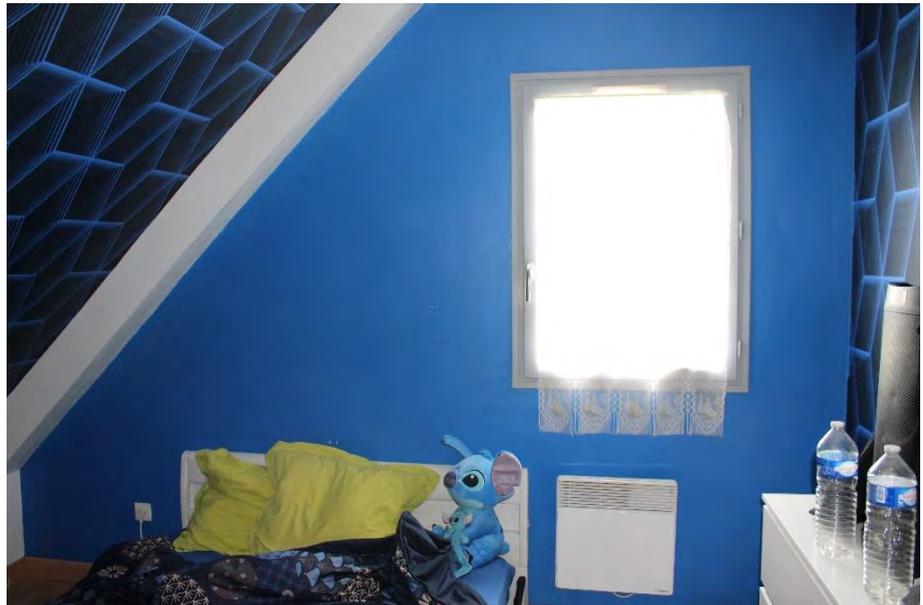
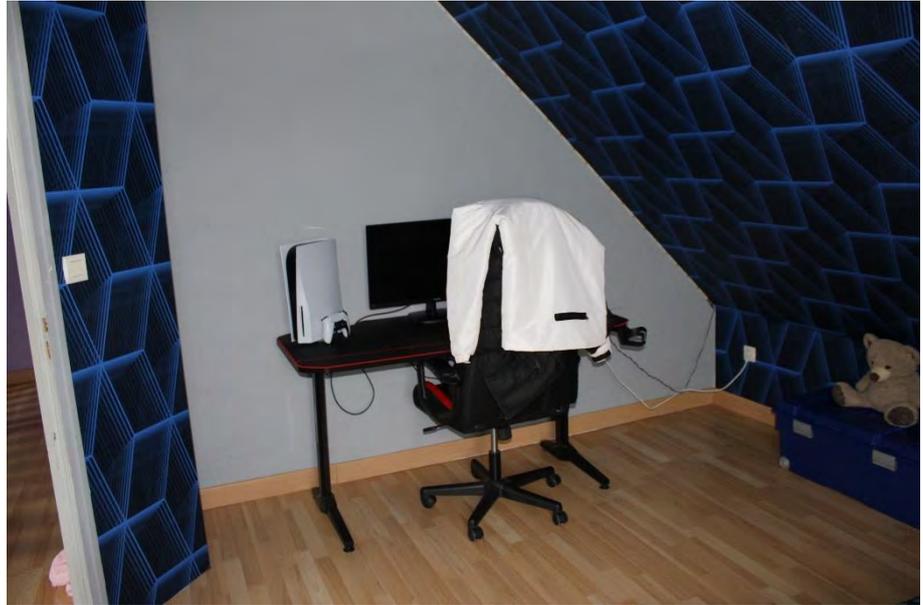
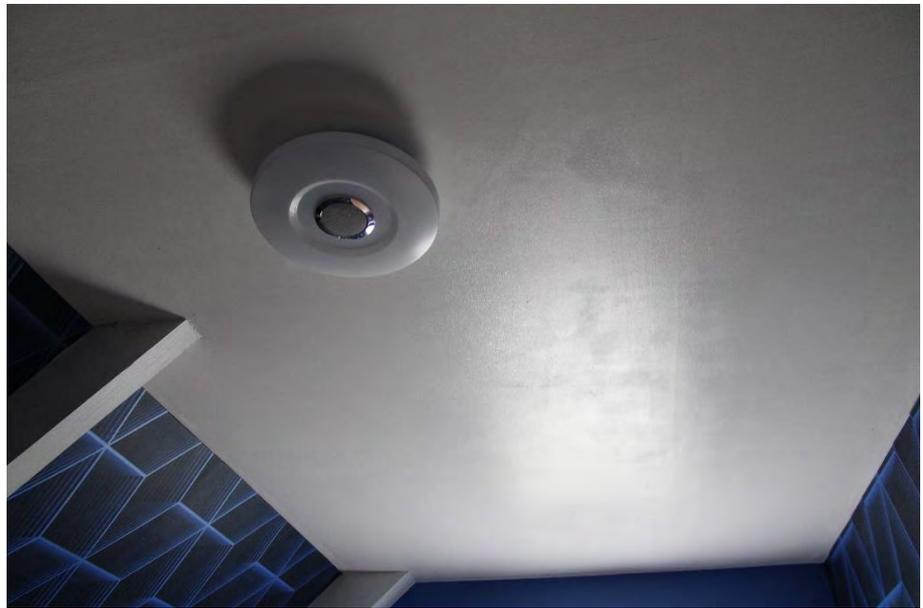
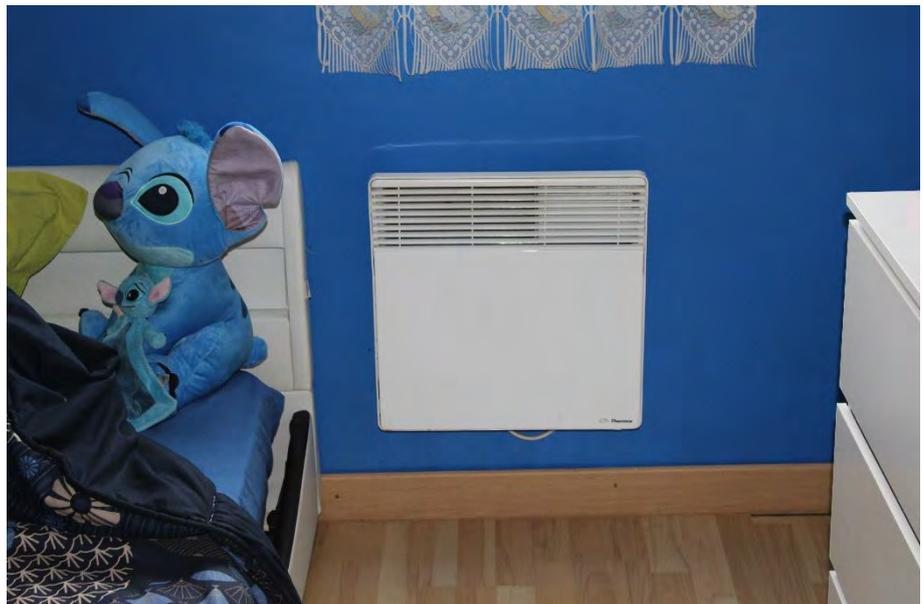
6) CHAMBRE 2

Les murs sont peints et recouverts et papier-peint, en bon état général.

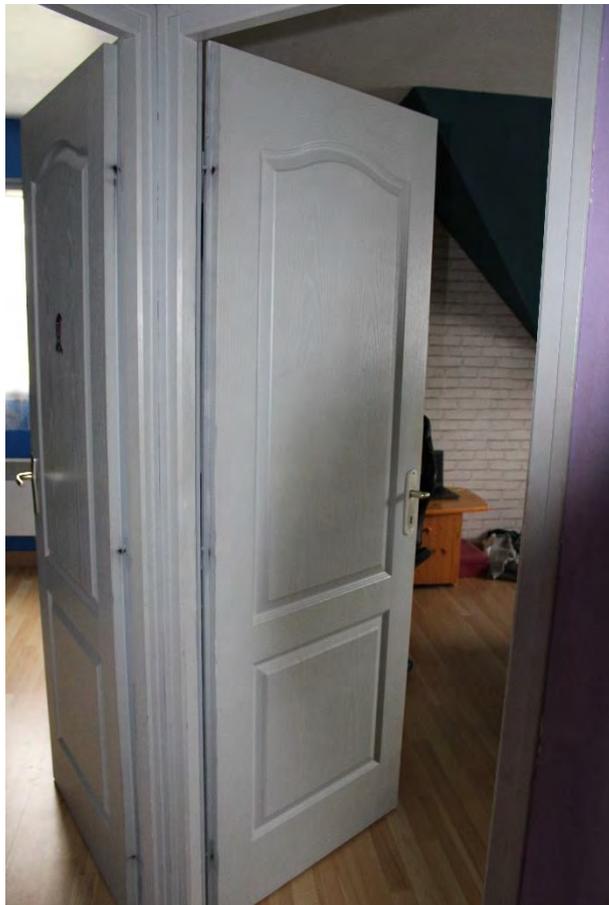
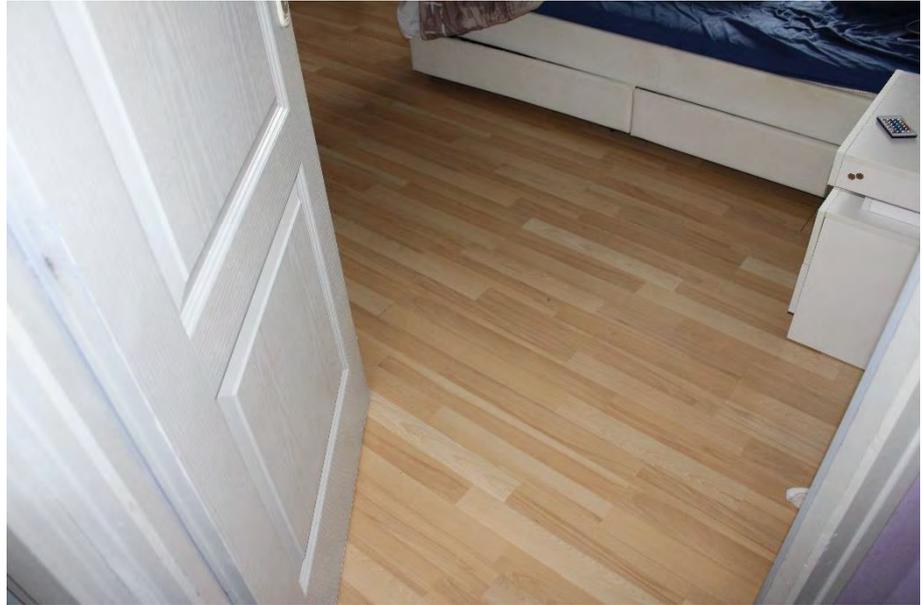
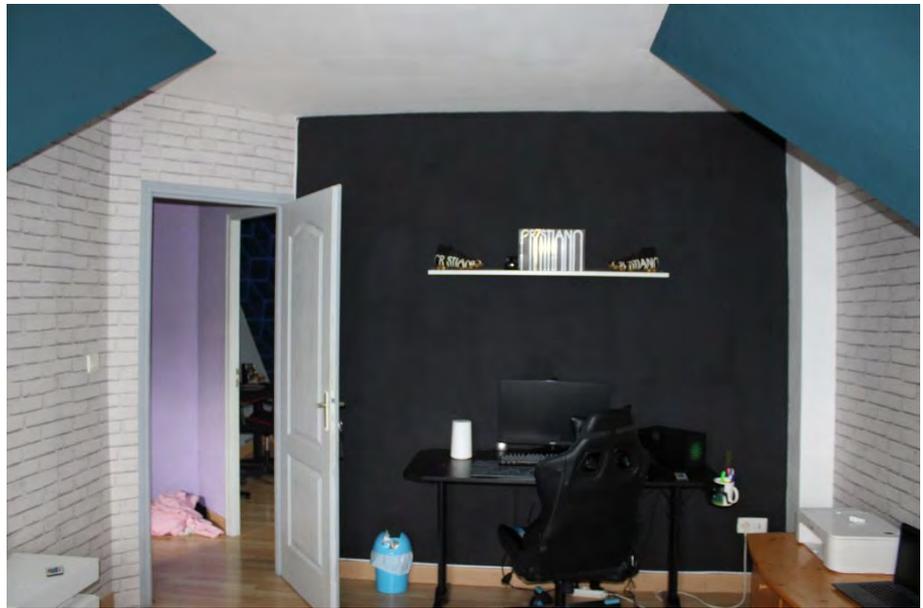
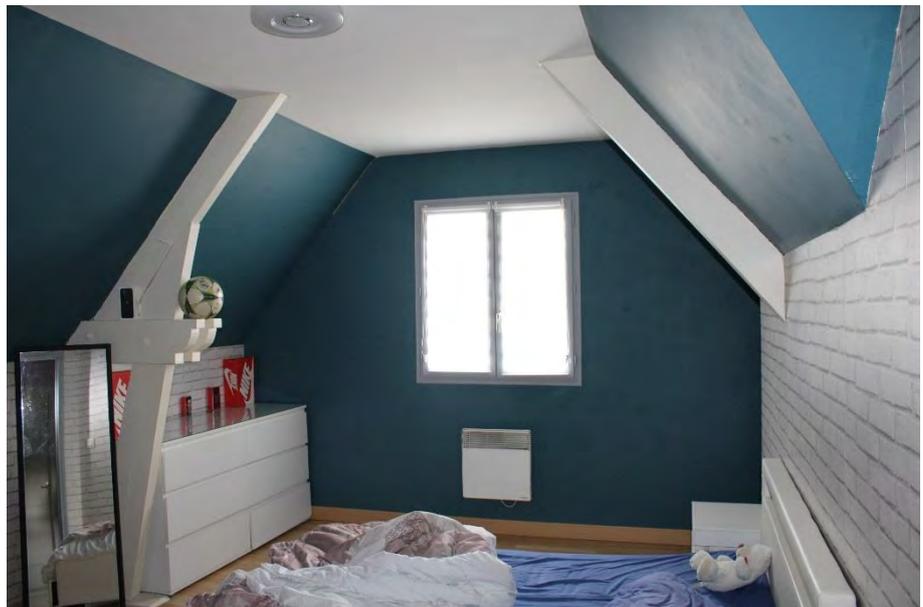
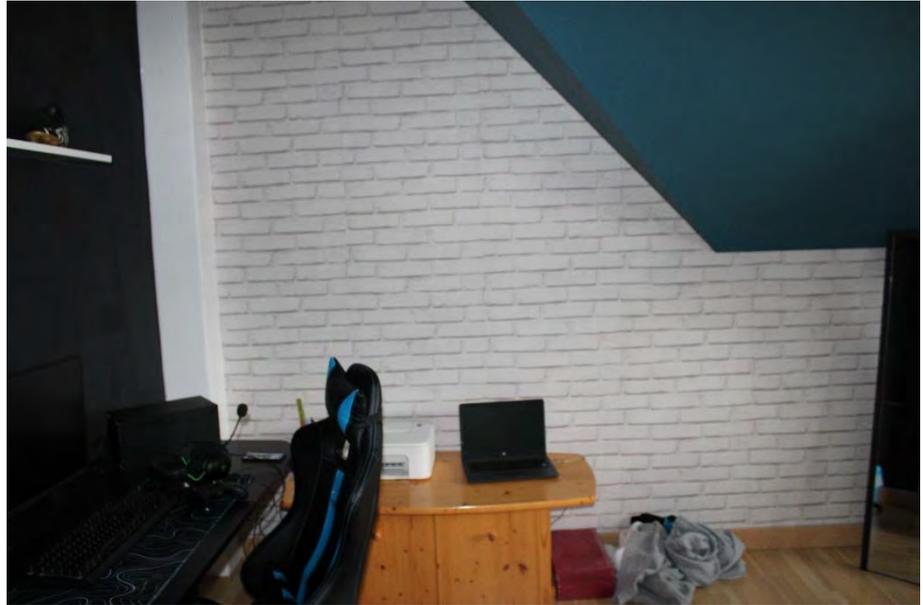
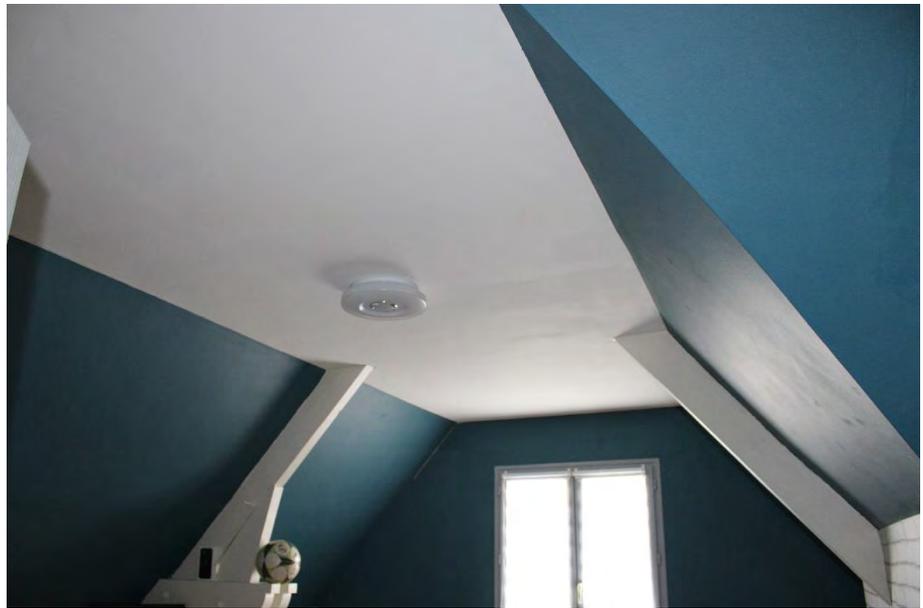
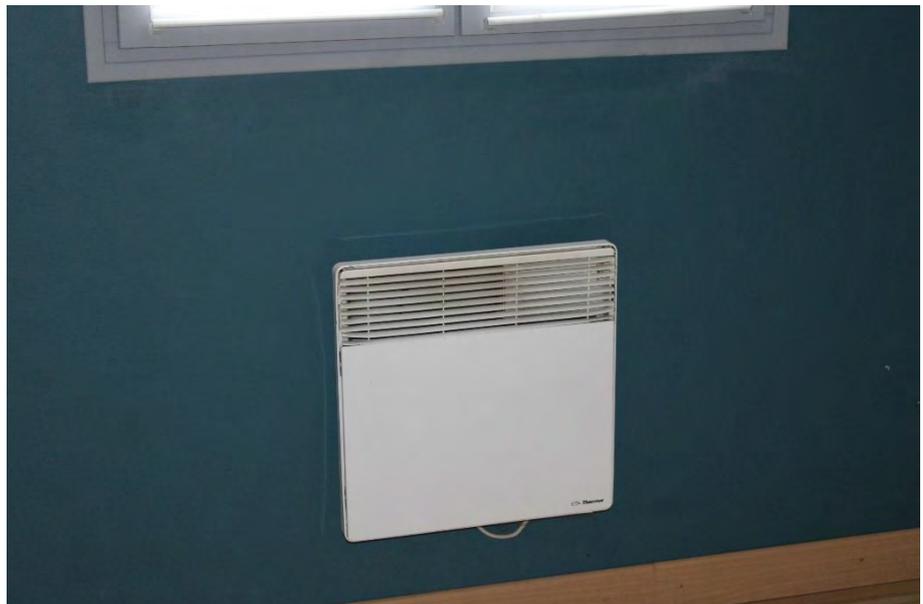
7) CHAMBRE 3

Les murs sont peints et recouverts et papier-peint, en bon état général.
