### **3)CHAMBRE N°4 :**

# BATIMENT ANNEXE GARAGE :

# MAISON DES ANNEES 1930 :

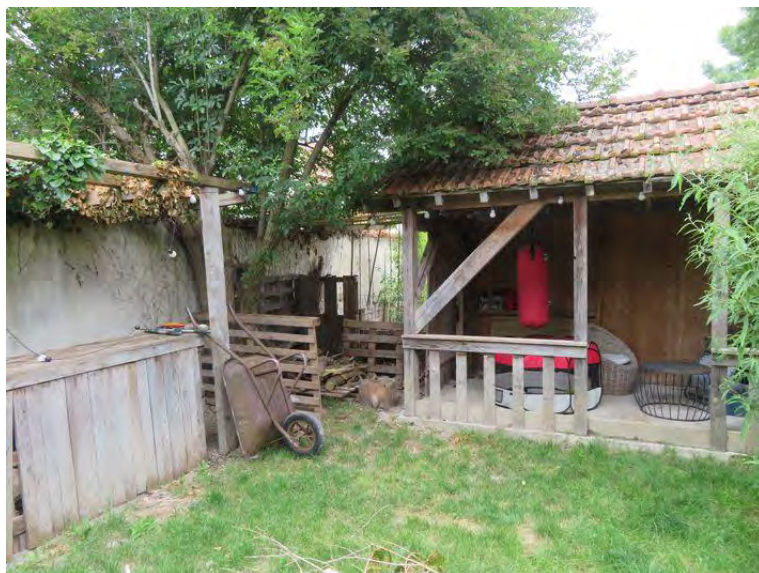
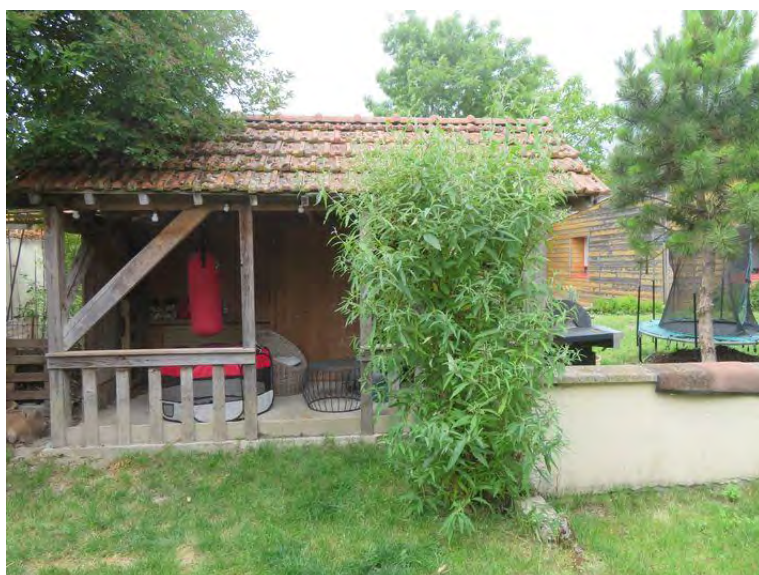
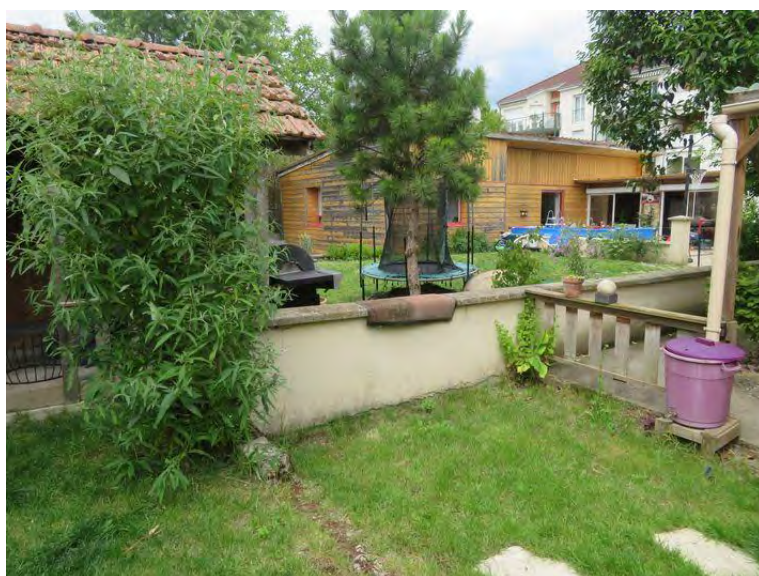
## PETIT CHALET :

Il s'agit d'un petit chalet en bois qui d'ailleurs n'apparaît pas sur le plan cadastral, couvert en tuiles mécaniques, structures bois, et dalle béton.

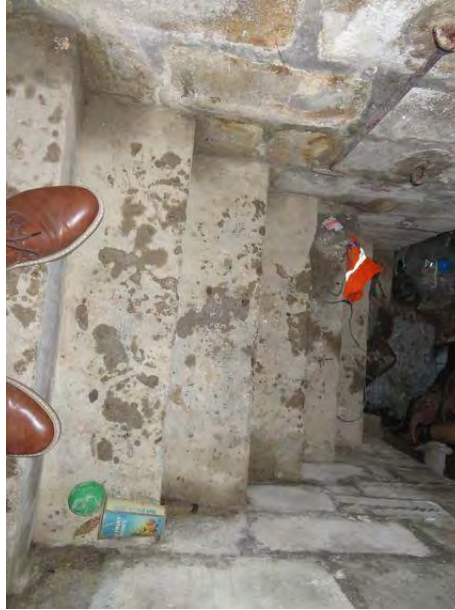
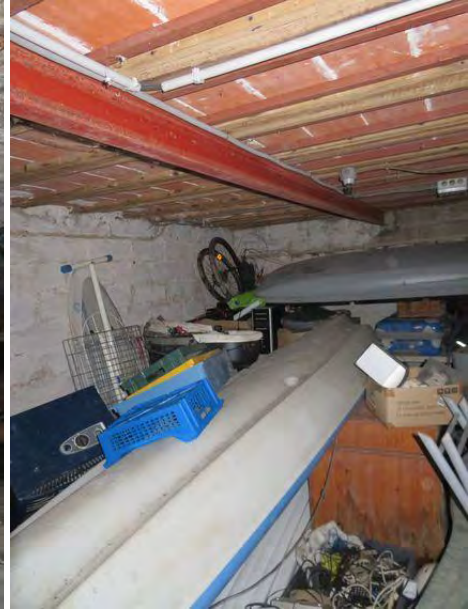
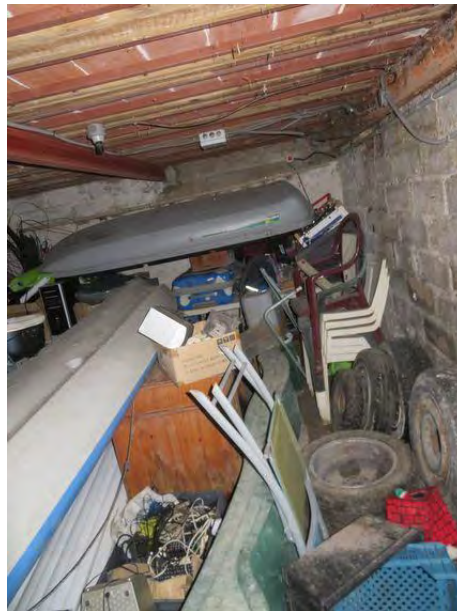
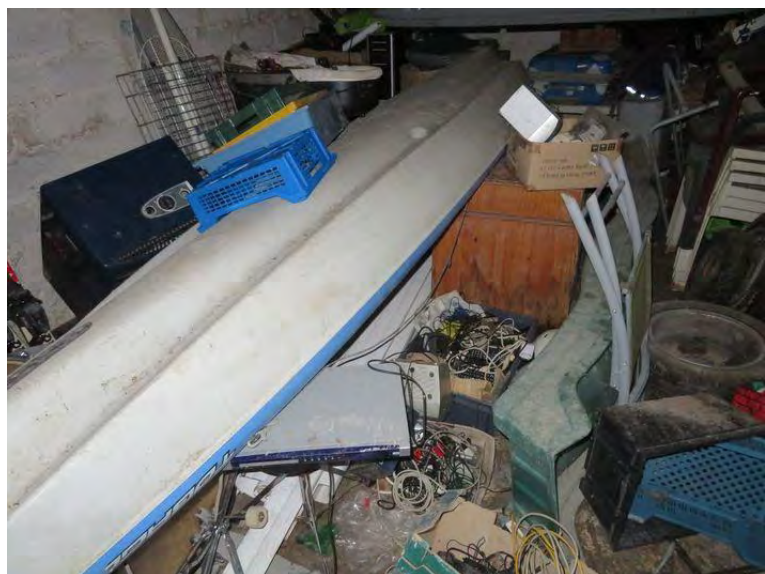
Je constate qu'une porte donne accès sur le côté latéral à la partie **cave** dont l'escalier est en béton.

J'effectue un certain nombre de clichés photographiques parce que celle-ci est particulièrement encombrée.
