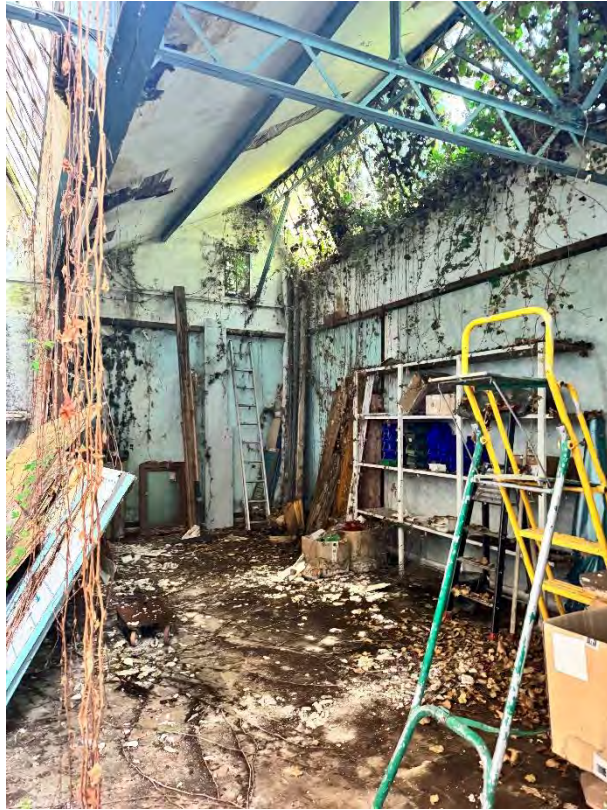
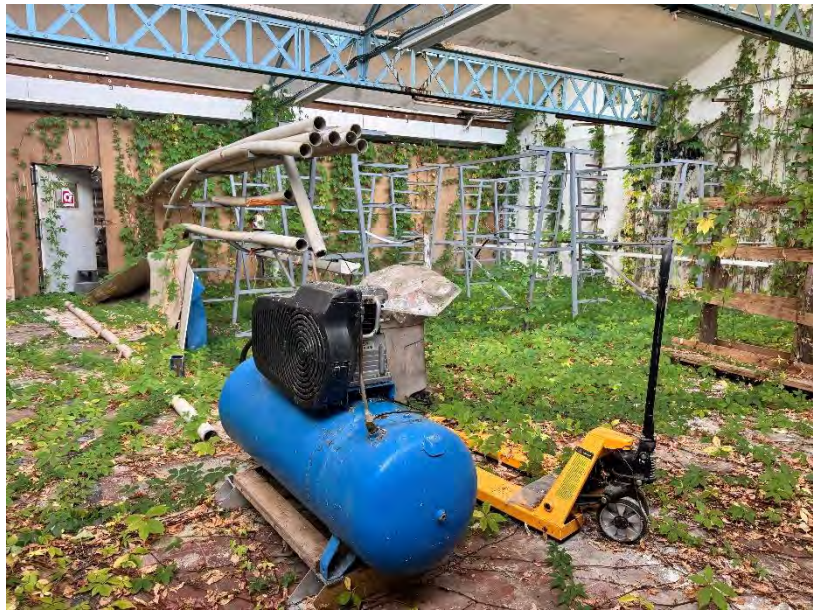
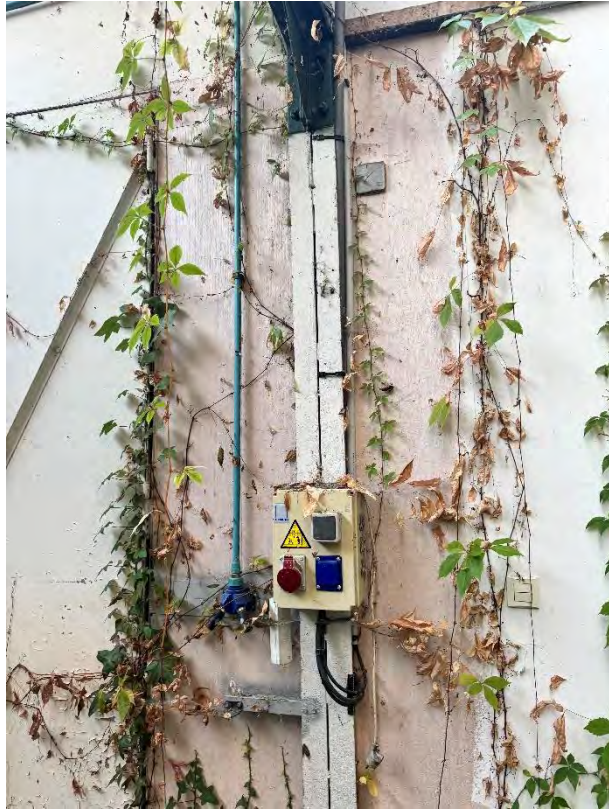
d. Stockage

L'accès s'effectue depuis l'atelier n°2 au moyen d'une porte en verre (vitrage occultant) avec poignée métallique et serrure.

L'espace consiste en une forme de préfabriqué intégré à l'atelier et est aménagé à usage d'espace de stockage.

Tout est ancien, en mauvais état.

L'éclairage naturel de l'espace est assuré par un châssis vitré en mauvais état général.

L'installation électrique est vétuste.
